Informe Técnico-Científico de Prevenção de Desastres e Ordenamento Territorial

O processo de avulsão do Rio Acre em Brasiléia, estado do Acre, Brasil

The channel avulsion process of the Acre river in Brasileia town, Acre State, Brazil

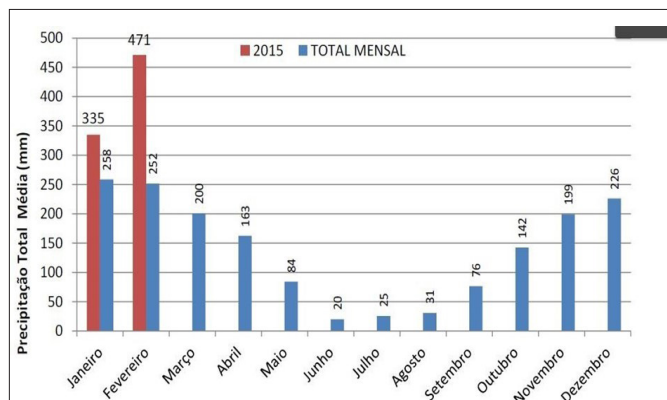
FIGURA 1 - Hietograma do posto pluviométrico de Assis Brasil comparando a média histórica do período 1980-2014 com o volume precipitado em 2015.

Durante os meses de janeiro e fevereiro, a precipitação acumulada em grande parte do Acre variou de 300 a 450 mm (figuras 1 e 2). Comparando-se a chuva acumulada com a média histórica, todo o Acre apresentou chuva acima da média durante o mês de março de 2015 (BUFFON; SANTOS; REIS, 2015), como pode ser observado nos hietogramas de Brasiléia e Assis Brasil (ambos situados no alto curso do Rio Acre) (Figura 3).

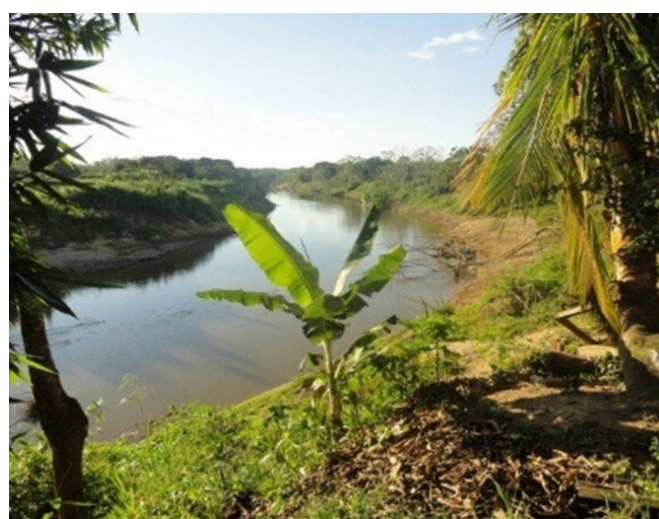
FIGURA 5 - Margem côncava do Rio Acre em franco processo de erosão via desbarrancamento de suas margens. À esquerda, na margem convexa, desenvolvimento de construtiva barra arenosa em pontal, no território boliviano. Grande trecho da ponta de meandro irá passar para a Bolívia após o rompimento do meandro e a formação do lago de meandro abandonado. Cercanias da cidade de Brasiléia. Foto: Marcelo Eduardo Dantas.

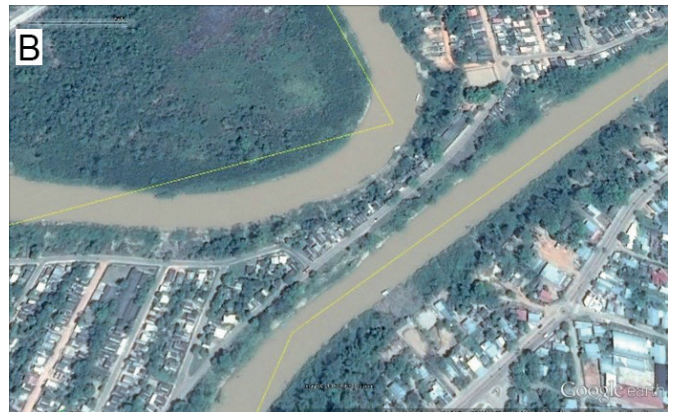
FIGURAS 8 - a) Detalhe do setor do Rio Acre em processo de avulsão no ano de 2005; b) Detalhe do setor do Rio Acre em processo de avulsão no ano de 2013. Medições preliminares tomadas por meio de sucessivas imagens de satélite e levantamento de campo demonstram que, em uma década, o setor estrangulado foi reduzido de 60 para 25 metros. Fonte: Google Earth, imagens de 2005 e 2013.

Uma inspeção de campo realizada no dia 28 de fevereiro de 2015, pelo geólogo Amílcar Adamy (ADAMY, 2015), alerta para uma aceleração recente do processo erosivo devido ao **intenso desbarrancamento** de ambas as margens côncavas constituídas por sedimentos arenoso-argilosos inconsolidados e saturados de água, **com baixa resistência à erosão fluvial**. (figuras 8a e 8b).

Entretanto, o fato mais preocupante da área estudada associa-se à estreita faixa de terra (30 a 40 metros) entre os braços do meandro, que serve de acesso ao núcleo dos bairros, recebendo diretamente o forte impacto da correnteza do rio, com alta velocidade e turbulência. Ao incidir sobre os barrancos elevados e de aclives pronunciados, o rio provocou uma violenta ação erosiva, removendo material em volumes consideráveis, gerando valas de largura e profundidades variáveis (10 a 12 metros de largura e 1-2 metros de profundidade)

em dois pontos distintos, dificultando o acesso e provocando a perda de construções e equipamentos urbanos. Nas proximidades da vala maior, o desmantelamento dos barrancos é pronunciado, revelando alta fragilidade e riscos evidentes de escorregamentos a qualquer momento. Ao longo do meandro, foram observados numerosos deslizamentos e desbarrancamentos de taludes marginais, praticamente de forma contínua, desde que envolvam feições subverticalizadas e desníveis significativos.

Tais fenômenos demonstram a **iminência do processo de avulsão** dessa ponta de meandro, o que pode acarretar na transferência desses bairros supracitados para o outro lado do Rio Acre, em território boliviano, caso não haja intervenção diplomática do governo brasileiro.
