RECONHECIMENTO HIDROGEOLÓGICO PRELIMINAR DA REGIÃO DO DISTRITO DE IRRIGAÇÃO DO PERÍMETRO IRRIGADO DE MIRORÓS - DIPIM

MARÇO DE 2012

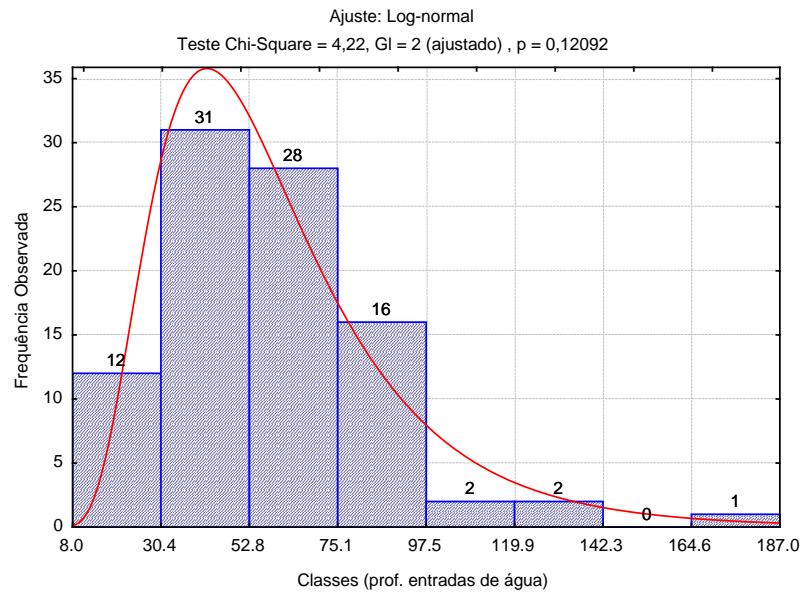
Figura 07 – Análise de frequência das entradas d'água nos poços

Uma análise de frequência da distribuição das profundidades das entradas d'água, apresentada na figura 07, mostrou que o intervalo de carstificação mais frequente fica entre 30 e 80 metros, com mediana em torno de 40 metros. Informações verbais durante a visita técnica relataram a condição de diminuição drástica de entradas d'água nos poços após os 100 metros. A relação quantidade de entradas de água *versus* a vazão, mostrada no gráfico da figura 08 ilustra que a maior parte dos poços apresenta 4 entradas de água e que o aumento de entradas de água não condiciona um aumento de vazão.

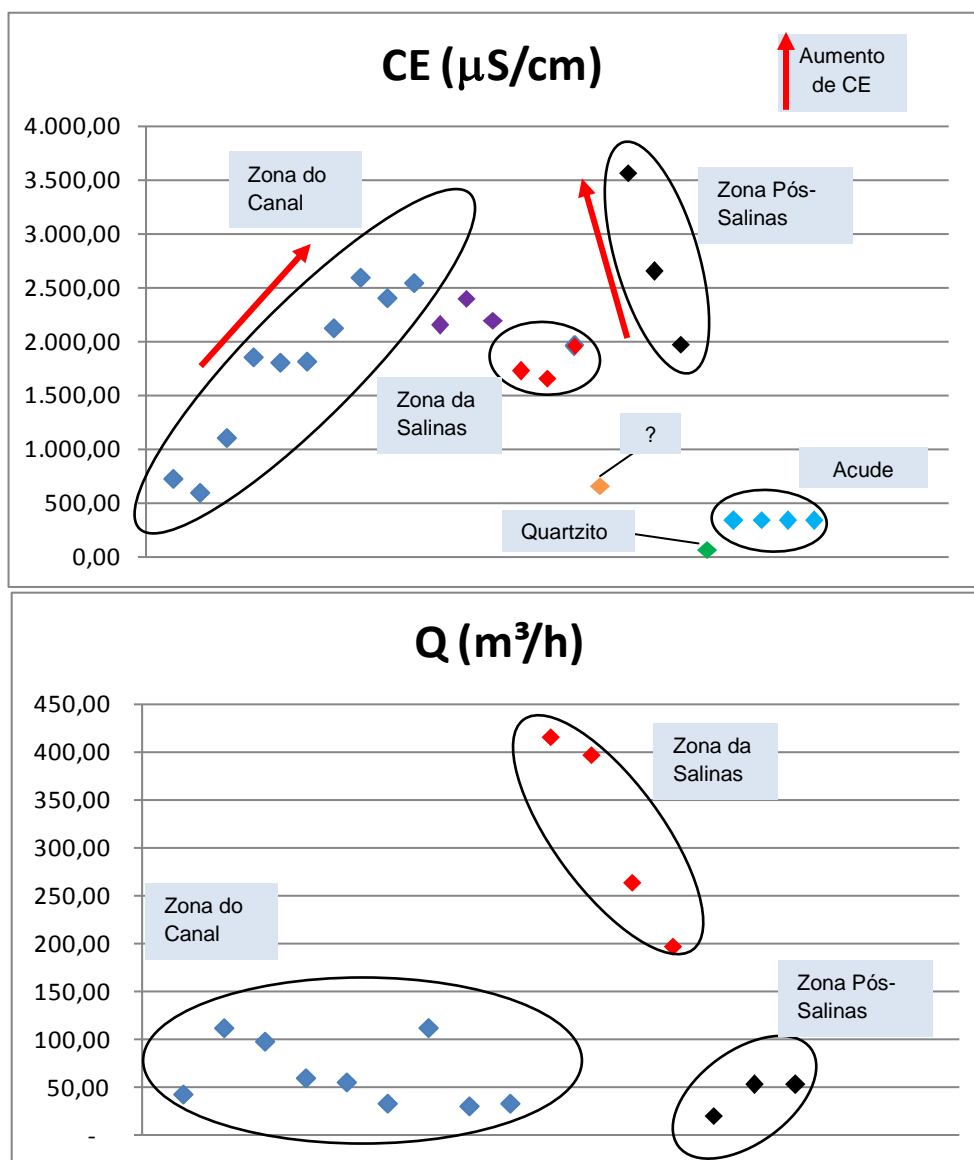
Figura 09 – Distribuição da condutividade elétrica da água e da vazão dos poços do perímetro irrigado. As vazões consideradas foram as de teste.

A distribuição da condutividade elétrica (CE) da água dos poços e da vazão de teste (Q) é mostrada na figura 09. Como a distribuição, nos gráficos, obedece à ordem de visita aos poços em campo, é possível acompanhar espacialmente as variações mostradas nos gráficos no mapa apresentado na figura 10.

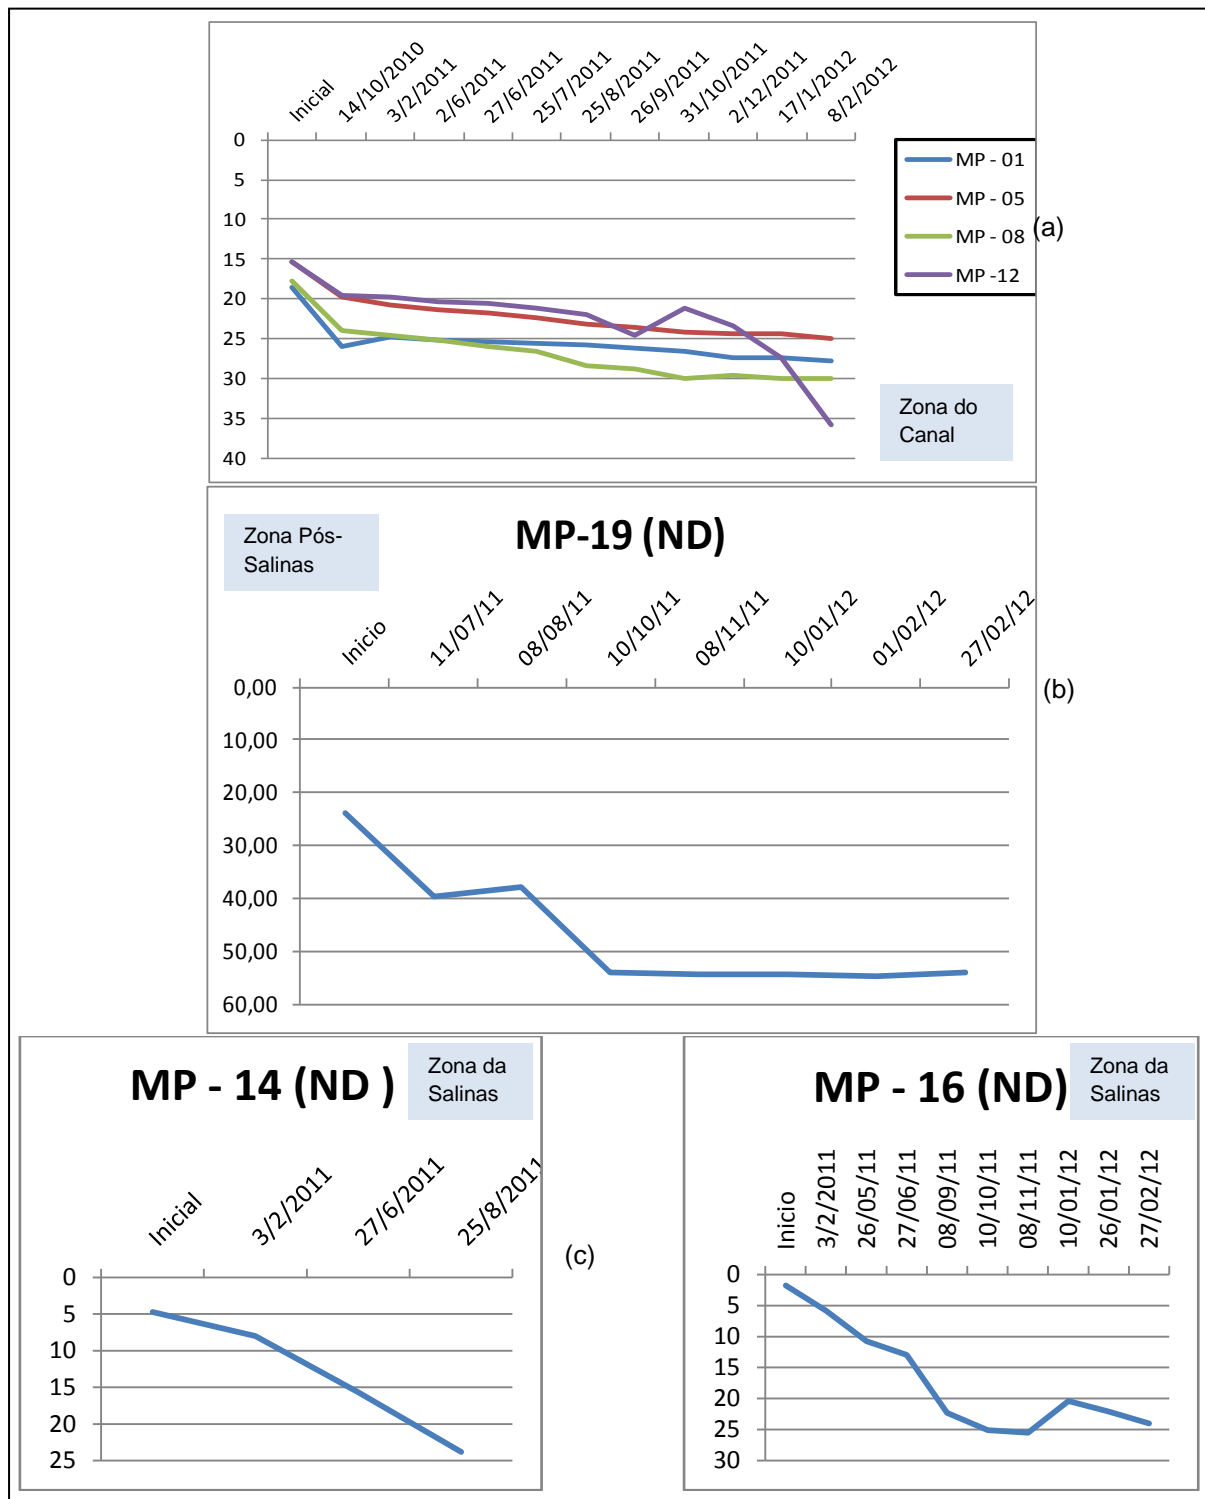
Figura 11 – Evolução dos níveis dinâmicos no tempo nas zonas do canal, salinas e pós-salinas.

A CODEVASF e o DIPIM vêm monitorando, desde 2010, os níveis dinâmicos (ND) dos poços e os volumes de água produzidos pelo bombeamento, através de hidrômetros. Com base nesses dados, fornecidos pela CODEVASF, foram elaborados os gráficos apresentados na figura 11, que ilustram a evolução dos níveis dinâmicos dos poços ao longo do tempo. O monitoramento revelou-se descontínuo e com muitas inconsistências, o que impediu uma análise mais apurada. Em função da descontinuidade dos dados, a escala de tempo foi descontínua e os gráficos não devem ser comparados entre si.

Os gráficos da figura 11 mostram que desde o início do bombeamento, todos os poços analisados vêm rebaixando seus níveis progressivamente, ou seja, estão sendo explotados em ritmo de exaustão com a água saindo do armazenamento do aquífero. Embora nas estações chuvosas de 2010 e 2011 tenha ocorrido precipitação perto da média, 494 e 596 mm, respectivamente, não se nota nenhum efeito de recarga nas curvas.

Na zona do canal (figura 11a) os poços vêm rebaixamento de forma contínua, praticamente mantendo o mesmo ritmo. Apenas o poço MP-12, a partir de outubro de 2011 acelerou seu rebaixamento de forma muito acentuada, o que merece um nível de atenção imediato quanto à sua produção. Ao contrário, o poço MP-08 vem se mantendo aparentemente estabilizado, comportamento normal em aquíferos fraturados e cársticos, quando o nível atinge uma entrada de água. Este fato é bem evidente na figura 11b, que mostra o comportamento do poço MP-19, na zona pós-Salinas. O nível estabilizou na entrada de água aos 40 metros durante cerca de 30 dias, até o esgotamento total do volume de água armazenado. Neste momento, o nível rebaixou acentuadamente até o topo da próxima entrada de água, onde estabilizou ou está rebaixando muito lentamente. A figura 11c, mostra o comportamento dos poços MP-14 e MP-16, com níveis evoluindo acentuadamente.

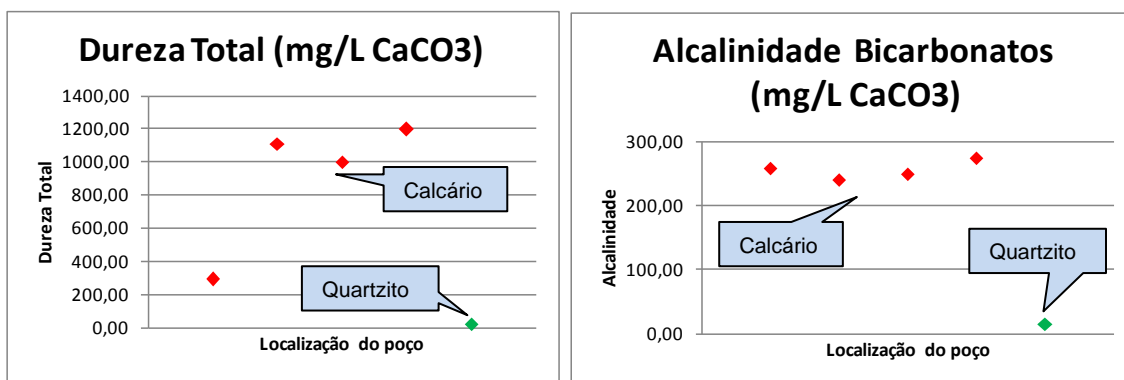
Figura 13 – Distribuição da dureza Total e da Alcalinidade de Bicarbonatos. Em vermelho poços captando calcários e em verde poço captando quartzito.

Na figura 13 é mostrada a distribuição da dureza total e da alcalinidade de bicarbonatos dos cinco poços analisados. Conforme já verificado quando da análise da distribuição da condutividade elétrica (CE), existe um aumento de Sólidos Totais Dissolvidos (STD) em direção ao centro da faixa de calcários, refletido também na Dureza Total e indicando o enriquecimento da água em carbonatos. Entretanto, todos os poços que captam calcários mantêm a mesma faixa de alcalinidade. O poço que capta quartzito, como era de se esperar conforme o seu valor de CE medido em campo, apresenta um nível muito baixo de STD e, respectivamente, de Dureza Total. A alcalinidade também é muito baixa, indicando que a água deve ter uma acidez elevada. Chama a atenção o nível alto de cloretos encontrado na água dos calcários, fato que deve ser analisado com mais detalhe, pois pode trazer problemas quanto ao uso da água para irrigação. Foram encontrados níveis de nitrato acima do limite (10 mg/L N-NO₃) em três poços, fato que pode indicar o início de um processo de contaminação através de fertilizantes.

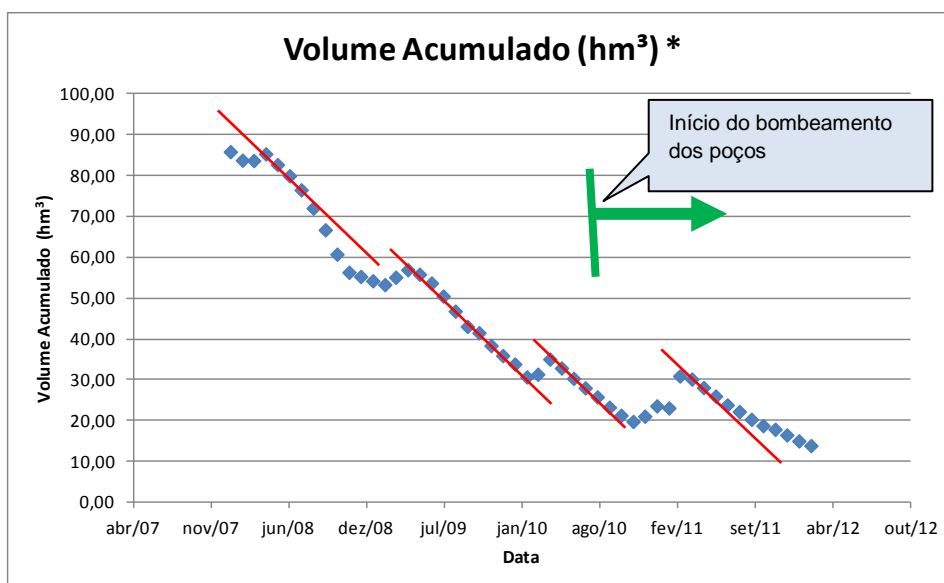
Figura 17 – Ritmo de depleção do reservatório de Mirorós com indicação do início do bombeamento dos poços

Uma simples análise visual do ritmo de depleção do reservatório de Mirorós, realizada na figura 17, permite observar que no segundo semestre de 2008 houve um incremento associado diretamente com um aumento da demanda (ver saídas no anexo 03). Entre 2009 e metade de 2011 o ritmo permaneceu praticamente constante e sofreu uma atenuação visível a partir de agosto de 2011, provavelmente associada a uma diminuição mais efetiva das saídas. A exploração de água subterrânea dos calcários, à jusante da barragem, foi iniciada a partir de dois poços em agosto de 2010, vindo, a partir daí, aumentando progressivamente. Atualmente existem cerca de 21 poços da CODEVASF/DIPIM produzindo cerca de 0,72 hm³/mês. Na figura 18 é apresentada a evolução da produção de água subterrânea no perímetro, desde a instalação de hidrômetros para medição de vazões. Conforme facilmente observado na figuras 17 e 18, o aumento de produção de água subterrânea coincide com uma diminuição do ritmo de depleção do reservatório, caracterizando mais uma evidência da falta de conexão entre o açude Mirorós e as águas subterrâneas armazenadas nos calcários Salitre. A diminuição do ritmo de depleção está, provavelmente, associada à redução da saída de água do reservatório pelo incremento da oferta hídrica fornecida pelos poços.

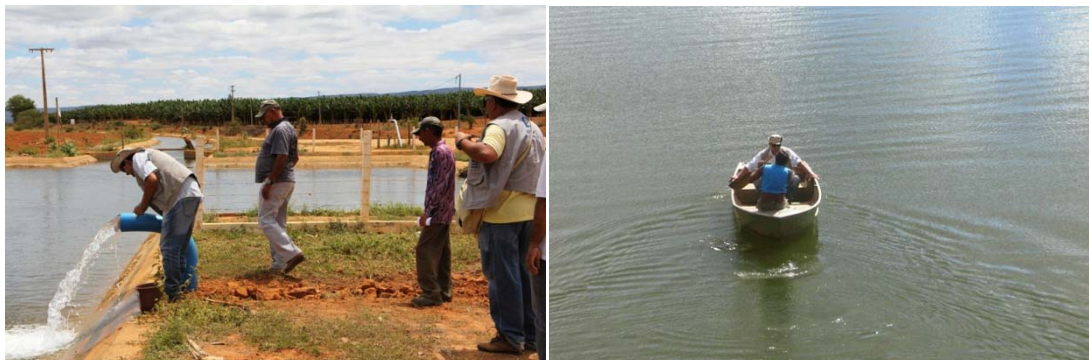
Foto 09 – Coleta de água para análise isotópica: (a) poço tubular; (b) açude.

de ^{18}O e D. As amostras foram coletadas (Foto 09), em recipientes plásticos de 100 mL, com tampa apropriada para evitar evaporação e armazenadas em caixa térmica de isopor até sua entrega ao laboratório.

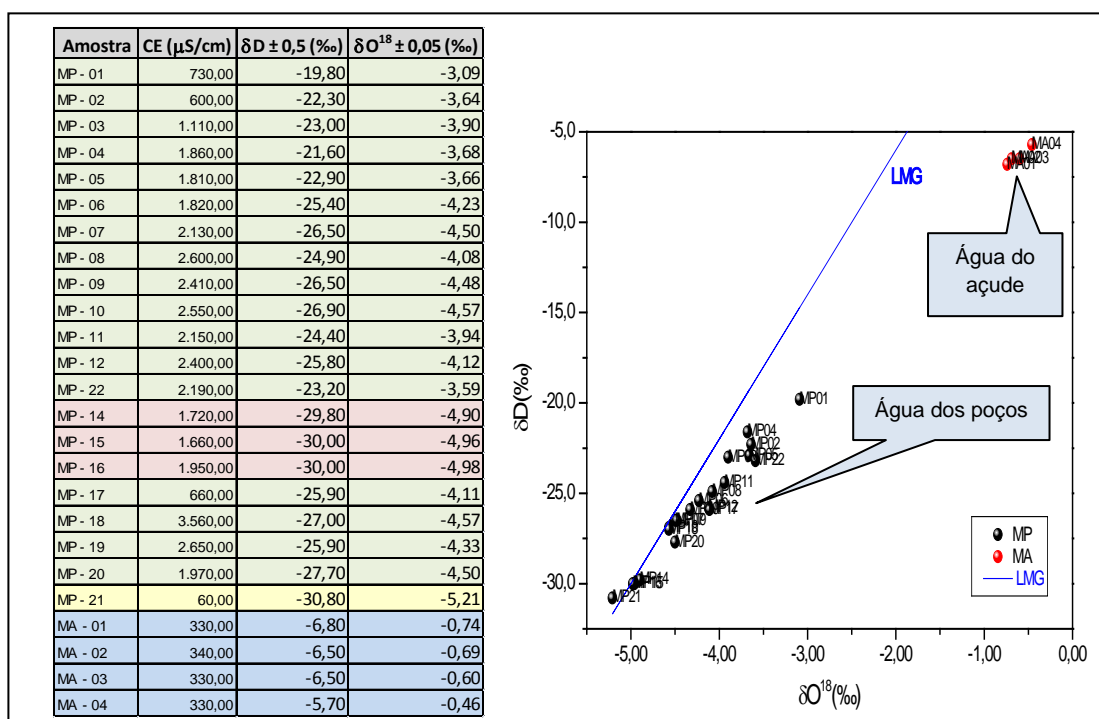
Figura 19 – Resultado das análises de O^{18} e D.

Os resultados obtidos, apresentados na figura 19, mostram que as águas dos poços (MP) e a água do açude (MA) têm razões isotópicas D/H muito diferentes, não havendo nenhum indício de uma conexão hidráulica.

Também é possível verificar que os poços da zona da Salinas recebem uma recarga imediata e direta durante o período das chuvas, pois as razões isotópicas das águas dos poços MP-14, MP-15 e MP-16 apresentam valores compatíveis com o da Reta Meteórica Mundial, ou seja, a água infiltra praticamente sem sofrer processos de evaporação. A água do poço MP-21, que capta quartzitos, também apresenta características de água de chuva, logo, a infiltração deve ser imediata a partir da precipitação nas serras de quartzito que ficam a nordeste do perímetro. Na zona pós-Salinas, os resultados apontam para uma recarga rápida, com forte influência da precipitação, mas com alguns indícios de influência da drenagem local. Na zona do canal, a influência da recarga através de água superficial (drenagem) já é marcante e aumenta nitidamente na direção do povoado de Mirorós. O poço MP-01 é o que apresenta o maior enriquecimento, tanto em oxigênio-18 quanto em deutério, portanto, sua recarga tem uma forte influência de água superficial que sofreu evaporação. É muito provável que o Riacho da Piedade e o Rio Verde, através de sua vazão ecológica, representem um papel importante na recarga do aquífero nesta região.

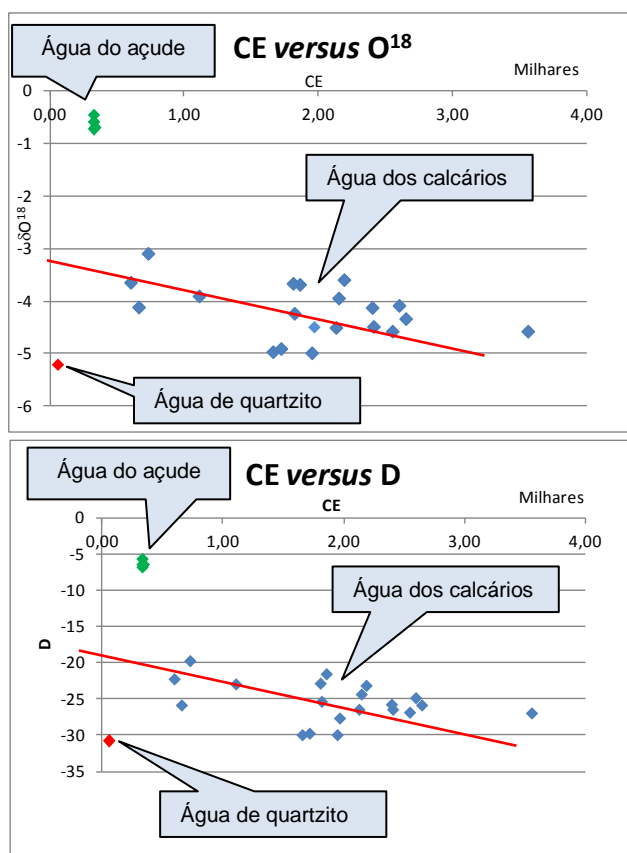
Figura 20 – Relações entre a condutividade elétrica (CE), δO^{18} e δD .

A associação entre a condutividade elétrica (CE), δO^{18} e δD , permite agrupar águas com as mesmas características e, portanto, possibilita a separação de águas com origens diferentes. Na figura 20 pode-se ver claramente que a água dos calcários, a água do poço que capta quartzito e a água do açude Mirorós são completamente independentes entre si.
