AVALIAÇÃO TÉCNICA PÓS-DESASTRE

PORTO ALEGRE - RS

DEZEMBRO DE 2021

SERVIÇO GEOLÓGICO
DO BRASIL - CPRM

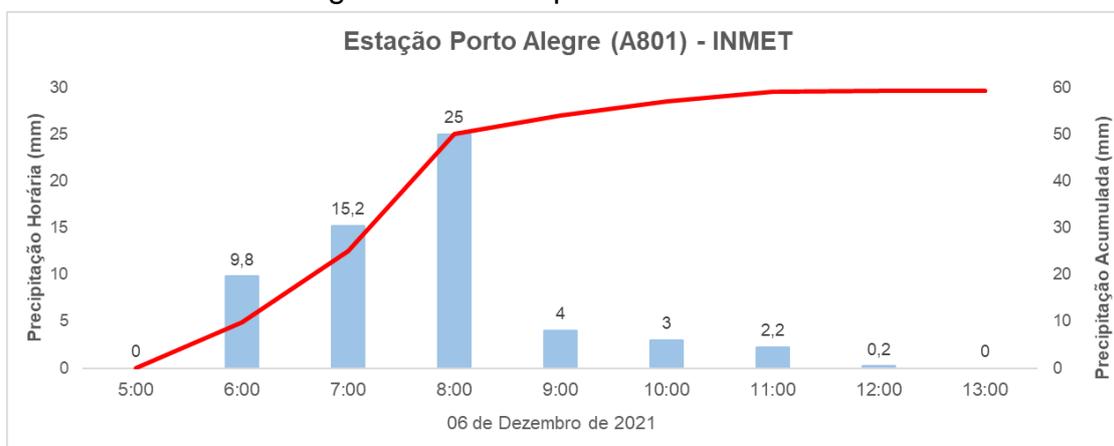
Os trabalhos foram motivados após elevados e concentrados índices pluviométricos registrados na madrugada do dia 6 de dezembro de 2021, que ocasionaram inundações bruscas no Arroio Passo das Pedras, atingindo a comunidade alvo deste estudo. A precipitação registrada na estação Porto Alegre (A801) do Instituto Nacional de Meteorologia (INMET), localizado no Jardim Botânico, registrou 50mm em 3 horas e um acumulado de 59,4mm em 7 h (Figura 1). Segundo a METSUL (2021), entretanto, a precipitação acumulada variou nas diferentes regiões do município.

Figura 1 - Precipitação horária e acumulada no dia 06 de dezembro de 2021 entre às 05 e 13h, na Estação Porto Alegre (A801) do INMET.

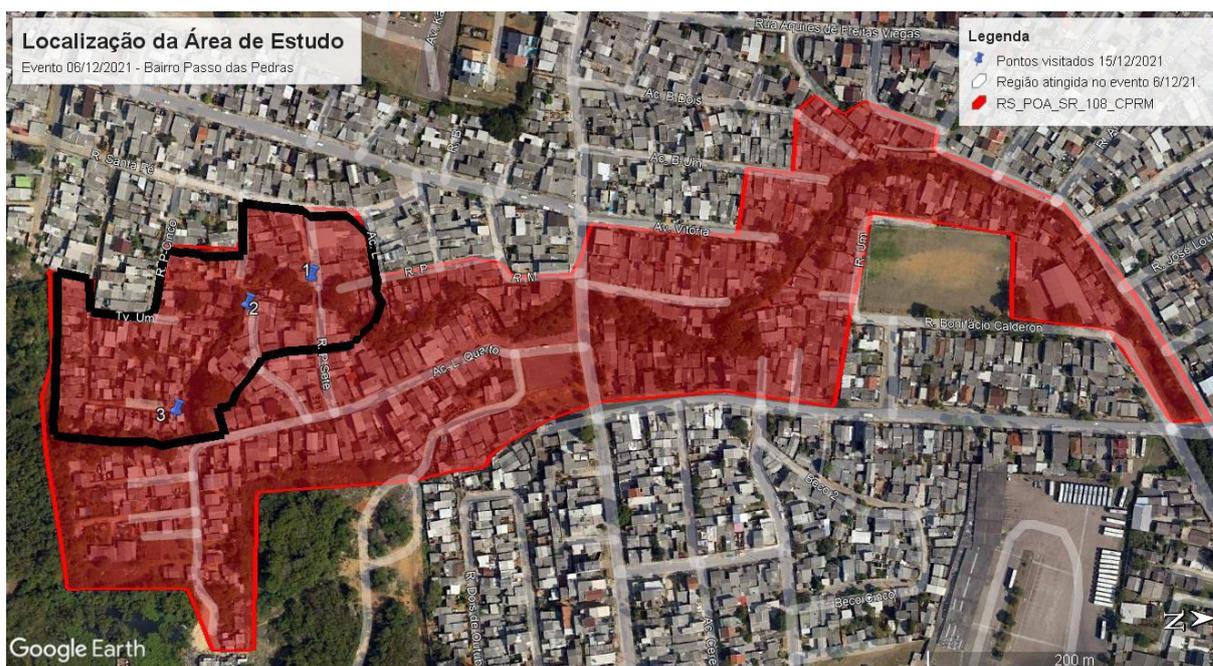
A visita técnica ocorreu em 15 de dezembro de 2021 e ocorreu acompanhada da Defesa Civil Municipal, Secretaria Municipal da Habitação e Reforma Fundiária de Porto Alegre (SMHARF) e Subprefeitura da Região 14 (Eixo Baltazar). Foram visitados os trechos finais das ruas P-Sete e P-Cinco (Borel) na localidade de Passo das Pedras II, às margens do Arroio Passo das Pedras. Esta região já tinha sido identificado como de alto risco a processos hidrológicos (RS_POA_SR_108_CPRM) em mapeamento de 2013, conforme Figura 2.

Figura 2 – Localização da área de estudo, demonstrando a aproximada área atingida (polígono em preto) no evento pluviométrico no dia 06/12/2021, situado dentro do setor de risco RS_POA_SR_108_CPRM mapeado em 2013.

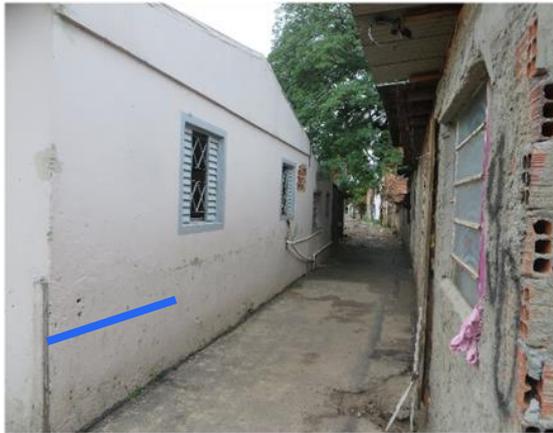
O Arroio Passo das Pedras é um afluente do Arroio Sarandi e está contido na Bacia Hidrográfica do Rio Gravataí. Conforme moradores da região, os eventos de inundação são recorrentes (são registrados de 1 a 2 eventos por ano) e ocorrem de forma brusca e com alta energia. As residências localizadas na margem esquerda do arroio foram as mais atingidas, entretanto, a margem direita também é atingida. A altura da lâmina de água neste evento chegou a 1,5 m nas áreas mais baixas das ruas, e atingiu em torno de 0,6 m dentro de algumas residências (Figura 3). Um pontilhão foi levado pela correnteza e os moradores improvisaram uma nova passagem no final da Rua P-Sete (Figura 4).

Figura 3 - Moradias atingidas no evento de 06/12/2021 com altura de inundação conforme indicado por morador (linha azul). Final da rua P-Sete.

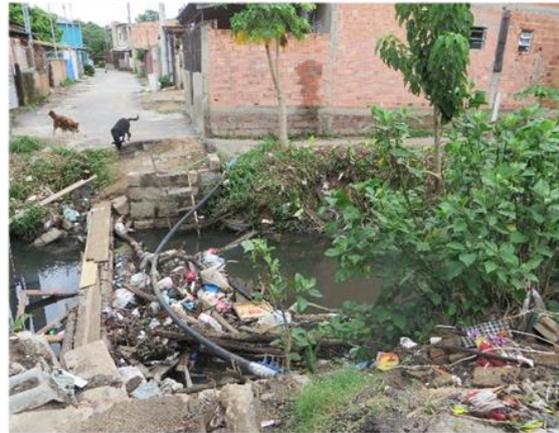
Figura 4 - Pontilhão de pedestres improvisado por moradores após o existente ter sido levado pela correnteza. Final da rua P-Sete.

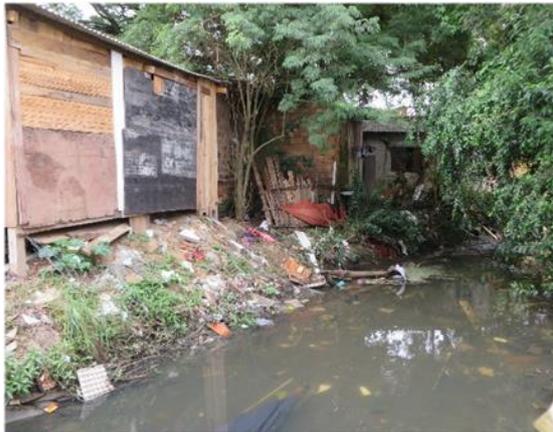
Foi observado grandes concentrações de entulhos e lixos nas margens e no leito do arroio Passo das Pedras (Figuras 5 e 6). Este material além de acarretar no assoreamento do canal e na diminuição da profundidade do mesmo, fazendo com que transborde mais fácil, ainda forma “barramentos” ao longo do canal que retarda o escoamento da água. A degradação ocasionada pelo despejo irregular de lixo e entulho nas ruas, nas margens e dentro do leito do Arroio Passo das Pedras contribui significativamente para o cenário de risco verificado.

Figura 5 - Lixos e entulhos lançados na margem e dentro do arroio. Final da rua P-Sete.

1. Elaborar plano de ação para remoção dos entulhos e lixos das margens e leito do arroio Passo das Pedras de forma emergencial contemplando ainda limpeza preventiva das margens do arroio e das ruas próximas, prioritariamente nos períodos de chuvas intensas no município;

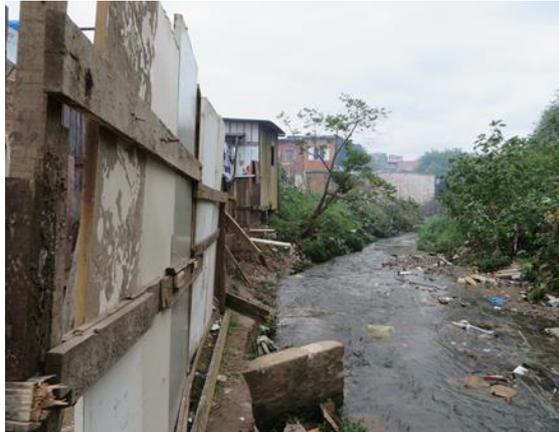
Figura 6 - Lixos e entulhos lançados na margem e dentro do arroio. Final da rua P-Cinco.

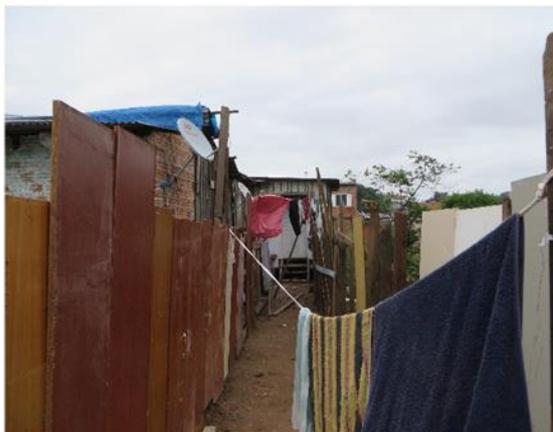
Com relação à ocupação, cabe destacar que a população que habita esta região é de alta vulnerabilidade socioambiental, as moradias são precárias, e são vulneráveis ao processo de inundação de alta energia/enxurrada diagnosticado, mesmo que algumas estejam adaptadas com pilotis, por exemplo (Figura 7). As ruas são precariamente pavimentadas, de difícil acesso, com precariedade no sistema de saneamento básico e de coleta regular de resíduos sólidos urbanos, resultando em moradias com esgoto à céu aberto, lançado diretamente no arroio e acúmulo de lixo nos lotes e nas vias (Figura 8).

Figura 7 - Moradia com adaptações na margem esquerda do arroio. No final da rua P- Cinco.

4. Elaborar estudo para avaliação e remoção de construções abandonadas às margens do arroio Passo das Pedras, e posterior demarcação dessas áreas para proibir a reocupação irregular nas margens do arroio;

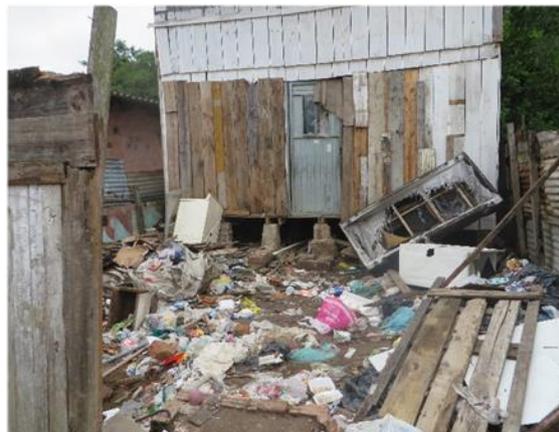
Figura 8 - Lixos e entulhos acumulados em terreno. Final da rua P. Cinco.
