SISTEMA DE ALERTA HIDROLÓGICO

RELATÓRIO DE OPERAÇÃO DO SISTEMA DE ALERTA HIDROLÓGICO DA BACIA DO RIO XINGU 2022

SERVIÇO GEOLÓGICO DO BRASIL – CPRM

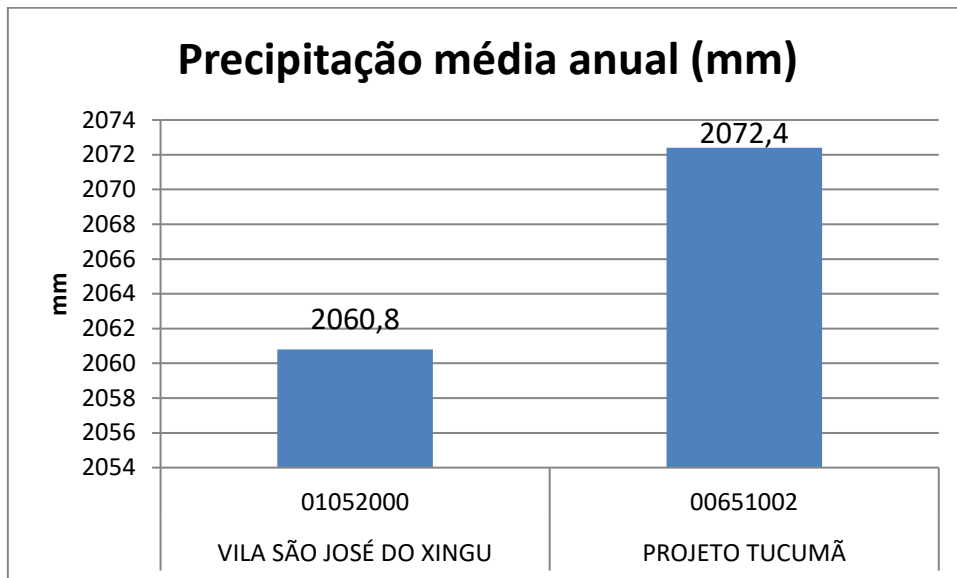
Gráfico 2: Precipitação média anual na bacia hidrográfica do Rio Xingu nas estações de Vila São José do Xingu (01052000) e Projeto Tucumã (00651002)

No Gráfico 2, são apresentadas as médias anuais de duas estações existentes na bacia hidrográfica, onde é possível verificar que as precipitações anuais superam os 2.000 mm/ano, indicando ser uma região com alto índice pluviométrico.

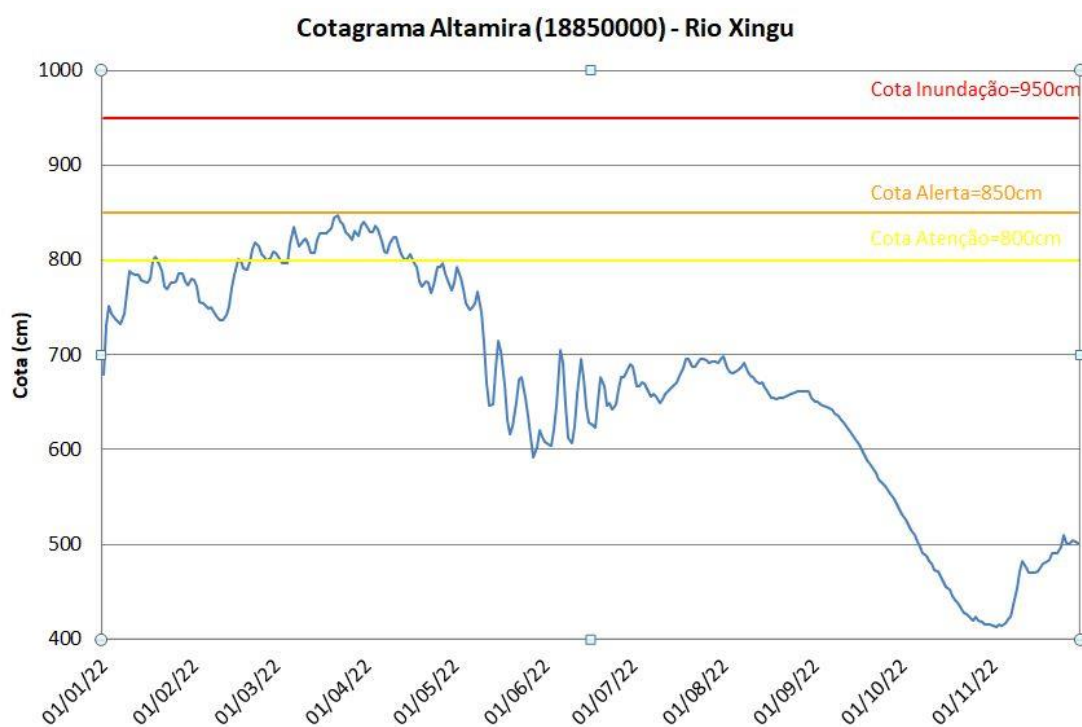
Gráfico 6: Cotagrama estação 1885000 – Altamira, no período de janeiro a novembro de 2022.
Fonte: Hidroweb ANA. Elaborado pelo autor (2023).

No Gráfico 6, é possível observar que o nível do rio Xingu em Altamira (18850000) ultrapassou a cota de atenção apenas em um único dia no mês de janeiro (19/01/22). Em fevereiro, a partir do dia 21, o nível ultrapassou a cota de atenção, se mantendo em processo de cheia de forma mais consistente até atingir o pico em 22/03/2022, com nível máximo de 848cm, ficando apenas 2cm abaixo da cota de alerta. O nível permaneceu alto até o dia 16/04/22, quando voltou a ficar abaixo da cota de atenção para, a partir de então, entrar em seu processo de vazante.

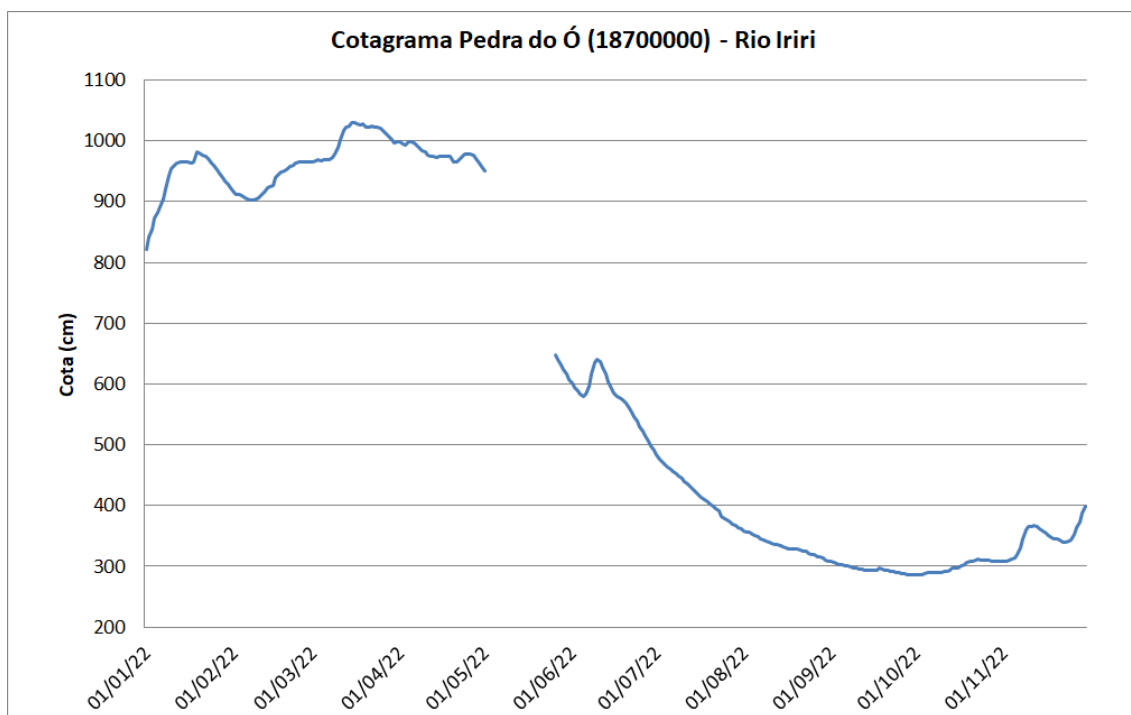
Gráfico 9: Cotograma da Estação 18700000 – Pedra do Ó, no período de janeiro a novembro de 2022. Fonte: Hidroweb ANA. Elaborado pelo autor (2023).

Os gráficos a seguir apresentam os níveis no período de janeiro a novembro de 2022 nas demais estações monitoradas na bacia do Xingu: 18460000 – Boa Sorte (Gráfico 7), 18500000 – Boa Esperança (Gráfico 8) e 18700000 – Pedra do Ó (Gráfico 9):
