## **II LAUDO TÉCNICO DA PRAIA DA PONTA NEGRA MANAUS-AM**

Manaus  
22 de Fevereiro de 2013

## II LAUDO TÉCNICO DA PRAIA DA PONTA NEGRA - MANAUS-AM

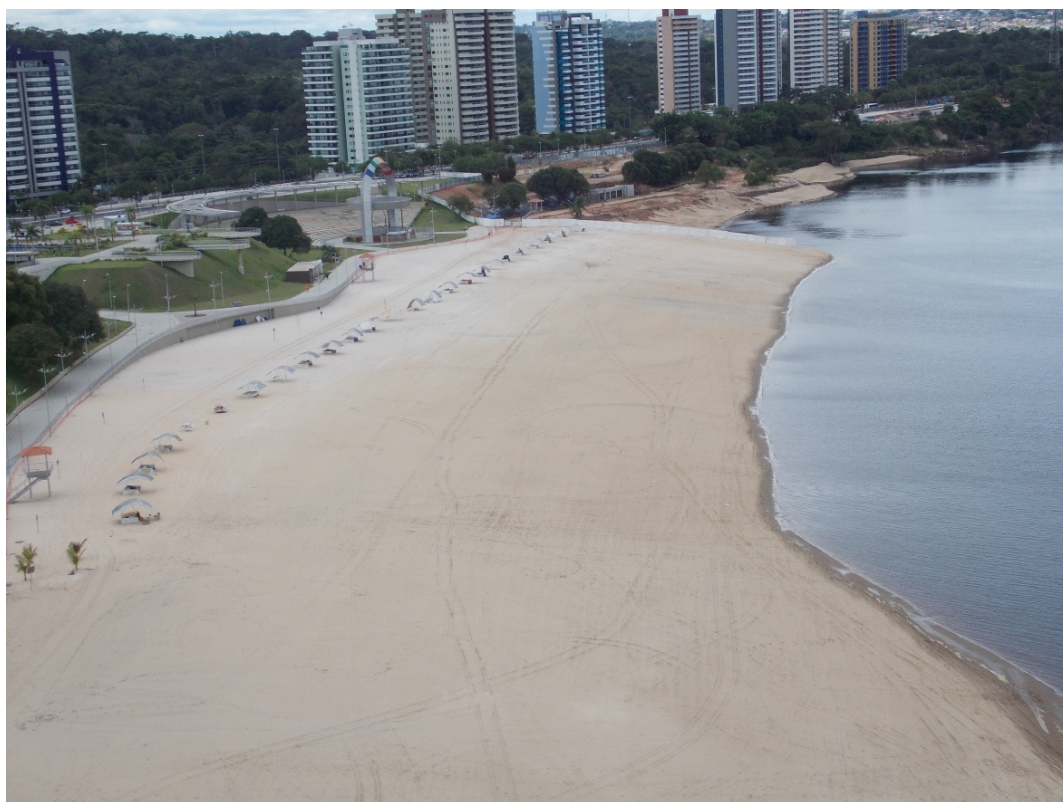
Figura 01: Vista aérea da Praia da Ponta Negra em 19 de fevereiro de 2013.

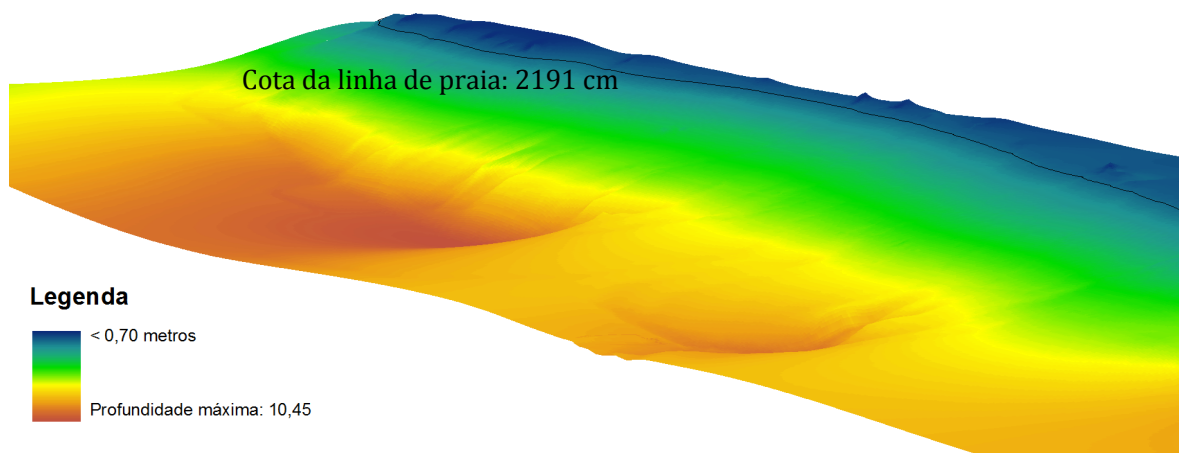
Figura 05: Modelo digital de terreno do leito do rio em imagem em 3D, a linha preta corresponde a cota do dia 26 de janeiro de 2013 (21,91 m). Notar as depressões nas áreas avermelhadas que ultrapassam os 10 metros de profundidade.

As condições do leito do rio, principalmente na saia do aterro (parte frontal) estão similares às encontradas em novembro, ou seja, apresentando desníveis abruptos e depressões.

Considerando a situação do nível do rio ao final de janeiro de 2013, pode-se inferir que os desníveis abruptos e depressões somente ocorrem a partir de uma lâmina d'água de 6 metros e a distância entre esses pontos e a margem é em média 60 metros.

Recomenda-se o monitoramento periódico do leito do rio na área aterrada de modo a identificar possíveis alterações durante no mínimo um ciclo hidrológico completo, ou seja, até o início da próxima cheia em 2014.

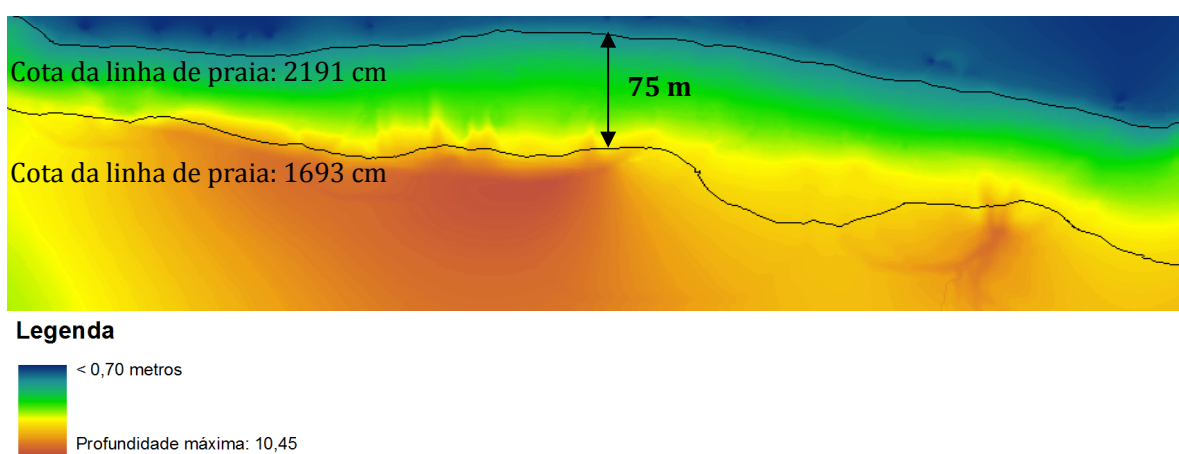
Figura 06: Diferença horizontal da linha de praia entre 12 de novembro de 2012 e 26 de janeiro de 2013, imagem em 2D da vista de cima, que em média corresponde a 75 metros.

Com a subida das águas a diferença entre as linhas de praia nas datas estudadas, 12 de novembro de 2012 e 26 de janeiro de 2013, foi de 5,10 metros na vertical e 70 metros na superfície da praia aterrada.
