LAUDO TÉCNICO V DA PRAIA DA PONTA NEGRA MANAUS-AM

LAUDO TÉCNICO V DA PRAIA DA PONTA NEGRA - MANAUS-AM

No dia 20 de outubro de 2015, foi realizado mais um levantamento batimétrico na praia da Ponta Negra, atendendo à solicitação da SEMINF, objeto do presente laudo. O levantamento contemplou a mesma área dos levantamentos anteriores, agora abordando adicionalmente a nova área que está sendo aterrada e a praia natural (Figura 1).

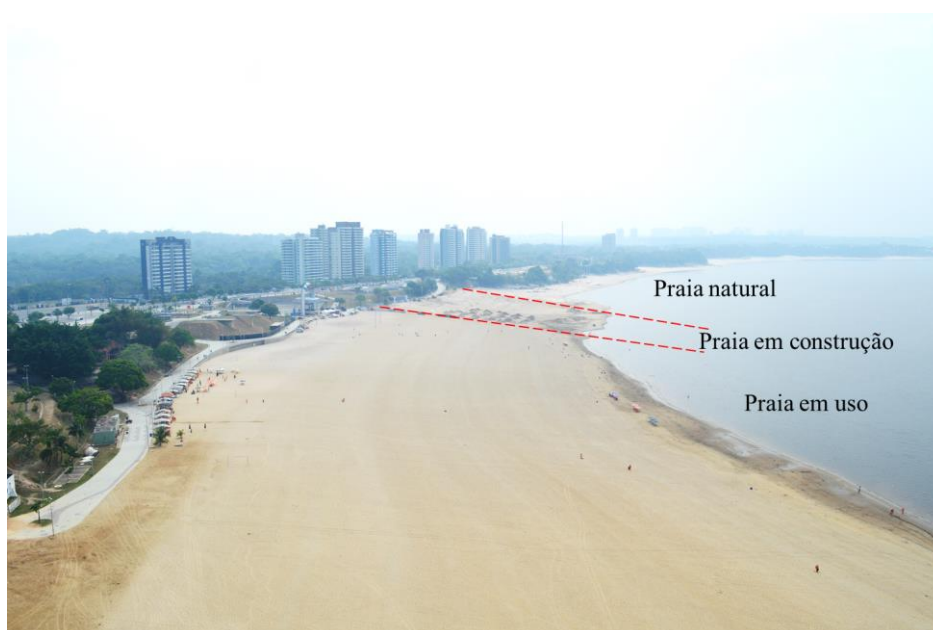
Figura 1. Praia da Ponta Negra. Foto tirada em 21 de outubro de 2015.
