**LAUDO TÉCNICO DA PRAIA DA PONTA NEGRA**  
**MANAUS - AM**

# LAUDO TÉCNICO DA PRAIA DA PONTA NEGRA – MANAUS - AM

## 1. INTRODUÇÃO

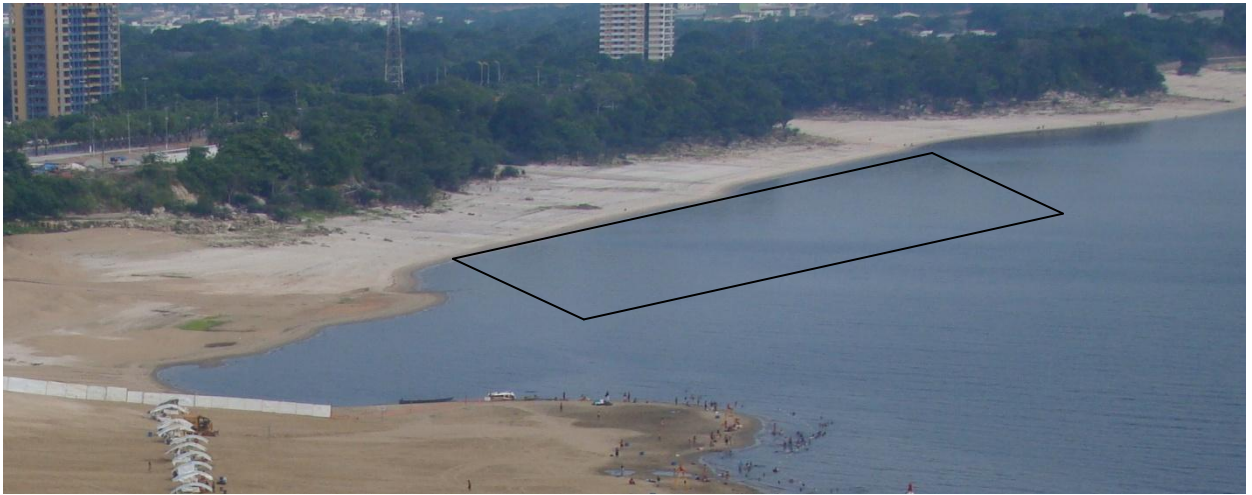
Para o presente laudo foram levantados os dados de profundidade de um trecho remanescente de praia natural na Ponta Negra, situado logo a jusante da área aterrada. Sua característica são as areias brancas, afloramentos rochosos, leito do rio marcado por sedimentos argilosos e declive suave e homogêneo em direção ao rio (figuras 7 e 8).

Figura 07: Praia natural da Ponta Negra. A faixa de cor clara na beira do rio Negro representa a praia natural formada por areias esbranquiçadas e com suave declive. A área em retângulo delimita a região estudada.

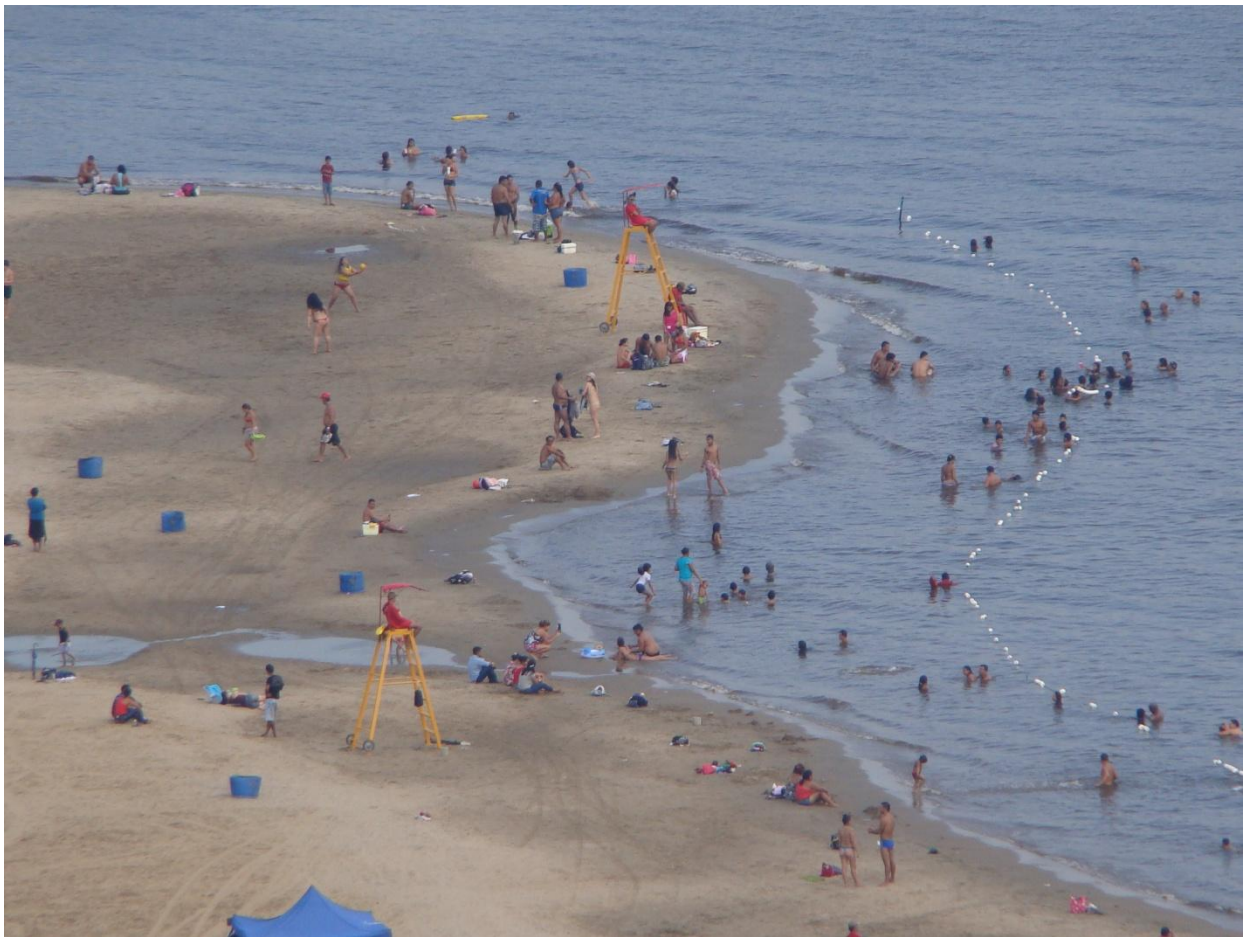
A faixa de segurança para o banhista, no período atual de vazante, é de no máximo 11 metros que corresponde às áreas com profundidades inferiores a dois metros. O corpo de bombeiros do Amazonas tem delimitado esta faixa com uma corda e bóias. No entanto, esta delimitação é difícil de ser respeitada pelos usuários, como exemplo a figura 9. No período noturno quando não há mais a presença dos salva-vidas, a situação se torna mais grave.

Figura 09: A foto retrata as medidas de segurança adotadas, presença ostensiva de salva-vidas e boias de proteção na cor branca que delimitam as áreas rasas das mais profundas. Além da faixa estreita para a recreação segura é difícil o controle dos banhistas que ultrapassam a faixa de segurança, principalmente a noite quando este aparato é retirado. (Foto de 19/11/12).

Recomenda-se a não utilização da área da praia da Ponta Negra que sofreu o aterramento durante o período de águas baixas. Como solução pode-se preparar a praia natural ao lado como área de recreio da população.
