SERVIÇO GEOLÓGICO DO BRASIL (SGB-CPRM)

MAPEAMENTOS GEOLÓGICO-GEOTÉCNICOS VOLTADOS PARA A PREVENÇÃO DE DESASTRES

CARTOGRAFIA DE RISCO GEOLÓGICO

Curral de Dentro. MG

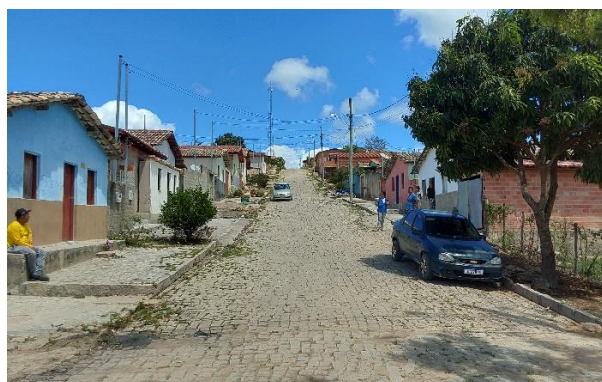
Figura 4 – Imagem do início da mancha de atingimento, localizada na rua Hermínio da Silva. Fonte: Anselmo Pedrazzi.

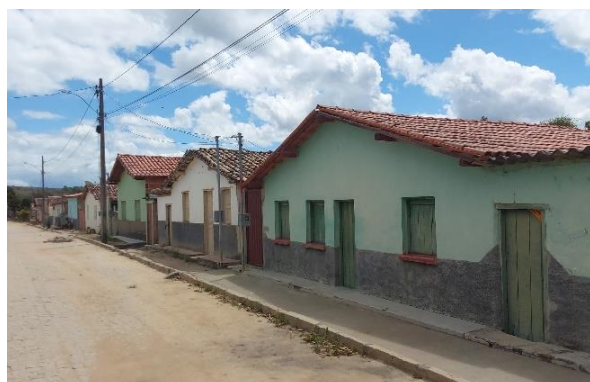
Figura 5 – Imagem da rua Santos Dumont, onde estão localizados a maior parte dos imóveis da Área 1. Fonte: Anselmo Pedrazzi.

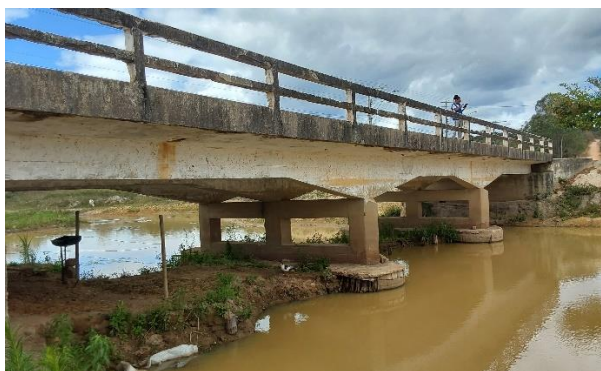
Figura 6 - Imagem da ponte sobre o ribeirão Mosquito. Fonte: Anselmo Pedrazzi.

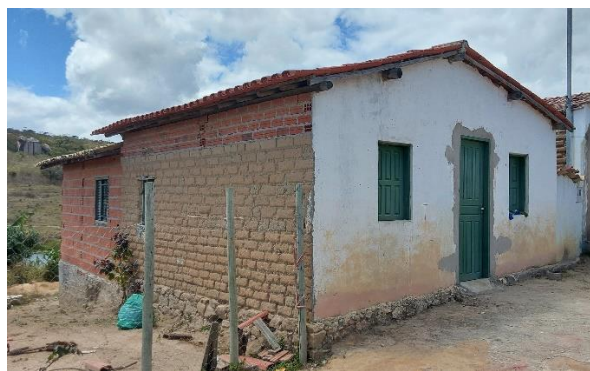
Figura 7 – Imagem exibindo o padrão médio de vulnerabilidade, comum a Área 1. Fonte: Anselmo Pedrazzi.

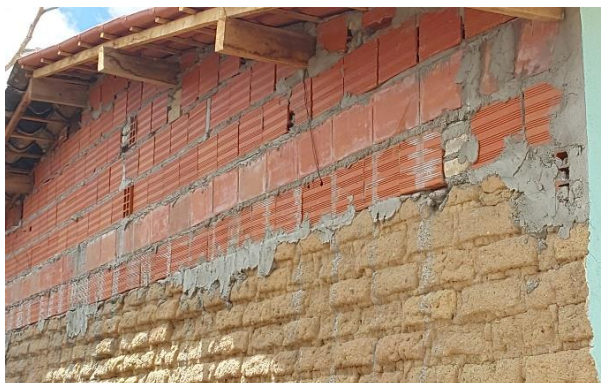
Figura 8 – Imagem evidenciando o padrão construtivo misto entre adobe e tijolos, o que aumenta a vulnerabilidade dos imóveis. Fonte: Anselmo Pedrazzi.

1. Evitar a ocupação e o adensamento urbano em áreas de planície de inundação dos rios Tapera e Mosquito;
2. Promover e incentivar que futuras edificações sejam construídas com melhores padrões construtivos, visando diminuir a vulnerabilidade das habitações;

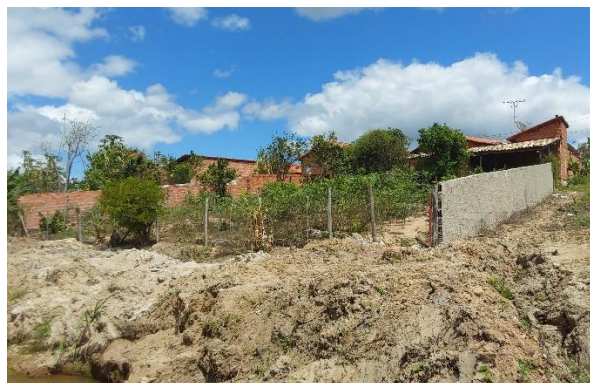
Figura 9 – Imagem mostrando o fundo de imóveis, os quais se estendem até o leito do canal do córrego Taperas. Fonte: Anselmo Pedrazzi.

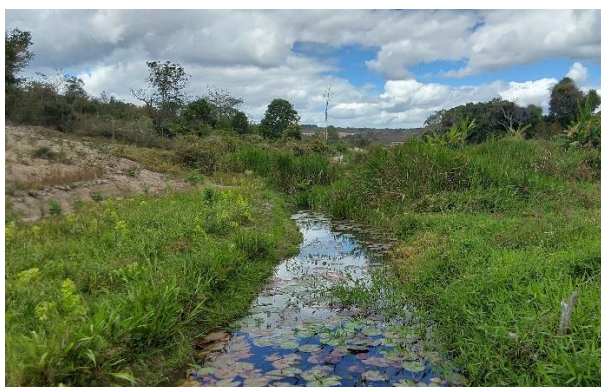
Figura 10 – Imagem exibindo o canal fluvial do córrego Taperas. Fonte: Anselmo Pedrazzi.

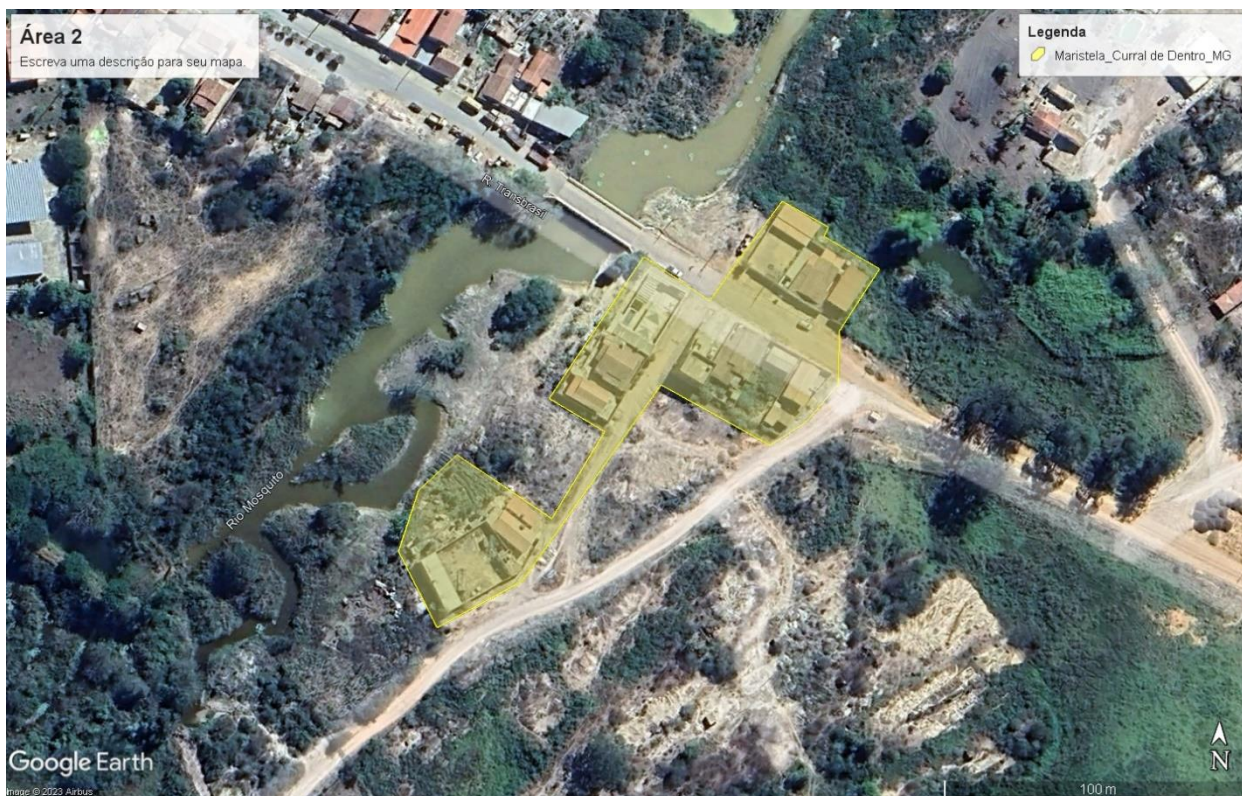
A Área 2 (Figura 11) abrange a margem leste do ribeirão Mosquito (Figura 12), tanto ao norte (Figura 13), quanto ao sul da rua Transbrasil e o início da rua sem nome (Figura 14) que sobe margeando o ribeirão mosquito. Foram identificados cerca de 14 imóveis residenciais e

Figura 11 - Imagem da Área 2 (em amarelo), indicando a distribuição dos imóveis atingidos pelo desastre de dezembro de 2021, classificados como risco médio. Fonte: GoogleEarth.

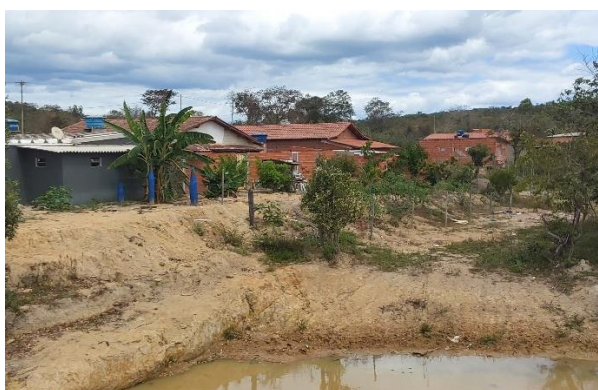
Figura 12 – Imagem exibindo os imóveis na margem leste do ribeirão Mosquito ao sul da ponte. Fonte: Anselmo Pedrazzi.

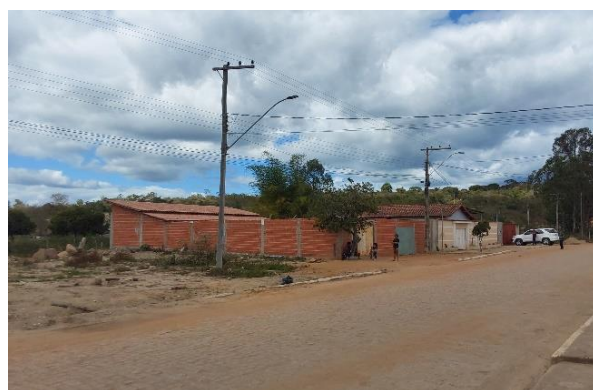
Figura 13 - Imagem exibindo os imóveis na margem leste do ribeirão Mosquito ao norte da ponte. Fonte: Anselmo Pedrazzi.

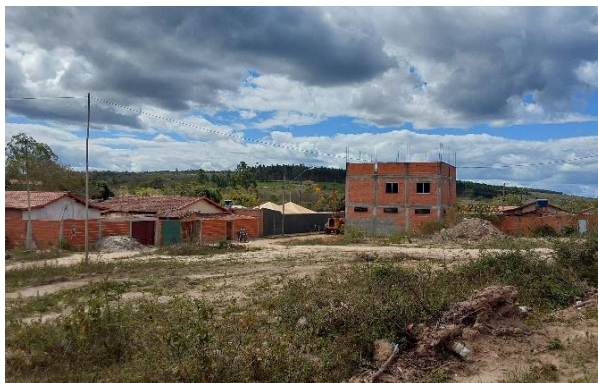
Figura 14 - Imagem exibindo os imóveis ao longo da rua sem nome. Fonte: Anselmo Pedrazzi.

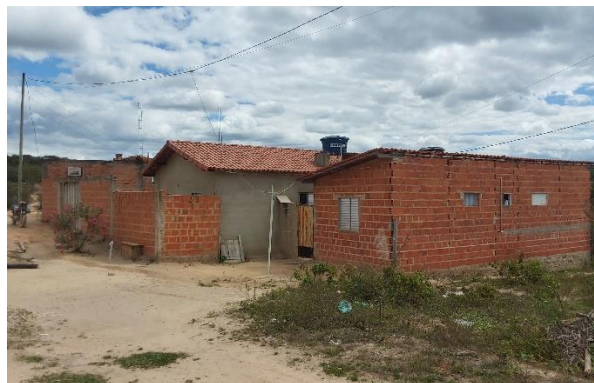
comerciais, com variados padrões construtivos e conseqüentemente, variados graus de vulnerabilidade (Figura 15).

Figura 15 – Imagem exibindo imóveis construídos com variados padrões construtivos, os deixando com variados graus de vulnerabilidade. Fonte: Anselmo Pedrazzi.

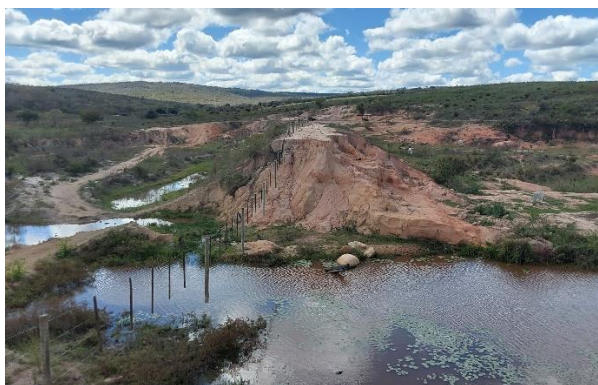
Figura 16 – Imagem da Barragem Vida Nova exibindo a área rompida no desastre de 2021. Fonte: Anselmo Pedrazzi.

No dia 28 de dezembro de 2021, ocorreu o rompimento da barragem de terra conhecida como “Vida Nova” localizada no leito do córrego Taperas (Figura 16). A água então rompeu as barragens subsequentes (Figura 17), e galgou por cima dos barramentos seguintes, criando assim, uma verdadeira onda de inundação brusca, de grande energia e volume, a qual transbordou o canal do córrego Taperas (Figura 18) até chegar a sua foz no ribeirão Mosquito, atingindo os imóveis nas Áreas 1 e 2, descritas acima.

3. Fiscalizar periodicamente, antes e após o período chuvoso, todos os barramentos existentes nos cursos fluviais, localizados no município;
4. Desenvolver estudos geotécnicos e hidrológicos com a finalidade de embasar os projetos e/ou obras de contenção de encostas ou de blocos rochosos;

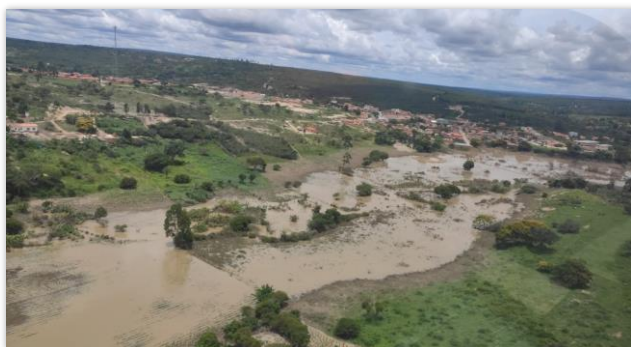
Figura 18 – Imagem do desastre, exibindo as dimensões do atingimento e volume de água que o córrego Taperas assumiu. Fonte: Prefeitura Municipal de Curral de Dentro.

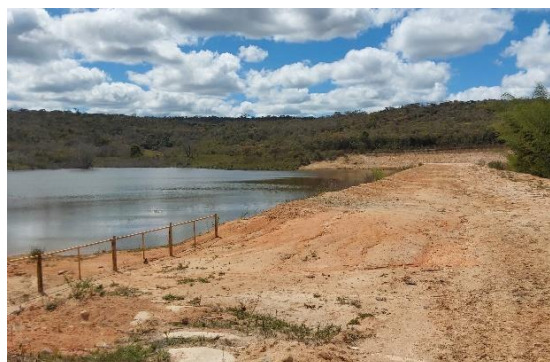
Segundo dados do INMET, a região registrou um acumulado de 650mm no mês de dezembro, sendo 134mm apenas no dia 27, véspera do desastre. A barragem de Iracema (Figura 19), a montante da barragem rompida não pode conter o volume de água, liberando o excesso pelo vertedouro, o que deflagrou o rompimento da barragem Vida Nova, que já estava no limite de sua integridade.

Figura 19 – Imagem recente da Barragem Iracema, já reforçada após o desastre. Fonte: Anselmo Pedrazzi.

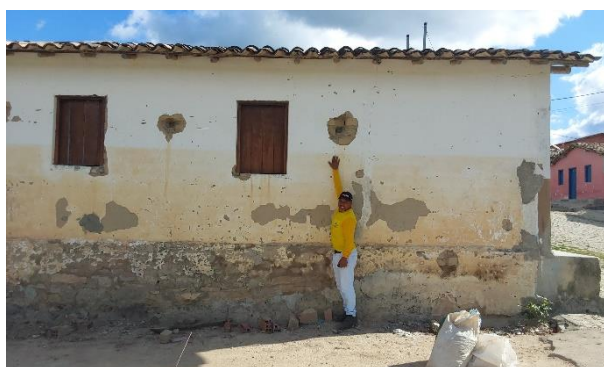
A onda de inundação ultrapassou a marca de 5 metros acima do nível médio do canal (Figura 20) e provocou muitos danos, tendo destruído casas e uma ponte (Figura 21) devido a alta energia, que foi capaz de mover grandes blocos e matacões de rocha (Figura 22).

Figura 20 – Imagem exibindo a marca que as águas deixaram em imóvel na rua Santos Dumont. Fonte: Anselmo Pedrazzi.

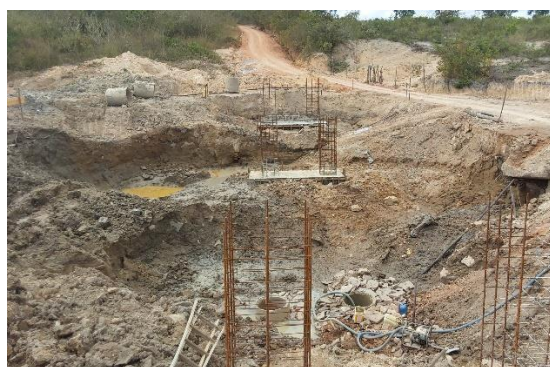
Figura 21 – Imagem do local onde a ponte sobre o córrego Taperas que ligava a rua Santos Dumont a rua do Cemitério, foi destruída pelo desastre. Atualmente se encontra em obras para a construção de uma nova ponte. Fonte: Anselmo Pedrazzi.

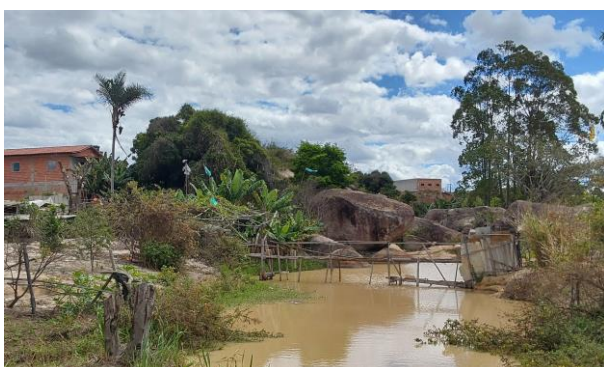
Figura 22 – Imagem mostrando trecho do córrego Taperas, próximo a sua foz no ribeirão Mosquito, exibindo grandes blocos e matacões de rocha, que foram movidos durante o desastre. Fonte: Anselmo Pedrazzi.
