RELATÓRIO FINAL DO POÇO

IMG-01-CE

SÍTIO - ARUANDA

COMPANHIA DE PESQUISA DE RECURSOS MINERAIS - CPRM

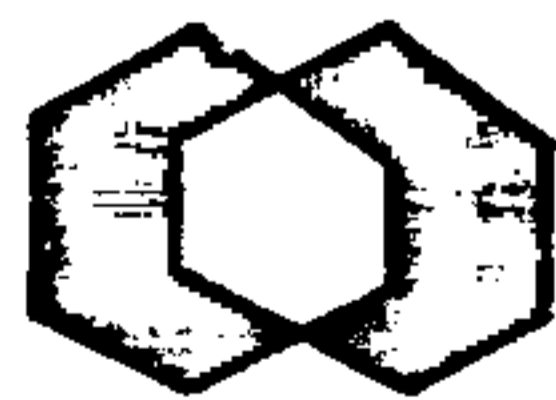
FORMAÇÃO	DESENHO DO POÇO	ESPESSURA (m)	LITOLOGIA	DESCRIÇÃO LITOLÓGICA
P R É — C A M B R I A N O		<p>6,00</p> <p>52,00</p>		<p>Material coluvial de coloração amarelada, fino a médio com fração grosseira, mal selecionado, quartzoso, heterogeneo, friável.</p> <p>Rocha gnáissica de coloração róseo a esbranquiçada, de granulação média a grossa, constituído por quartzo, k-feldspato e mica.</p>

POÇO: 1 MG - 01 - CE

ESCALA: 1:400

O poço IMG-01-CE foi parcialmente revestido com tubos galvanizados de 5.1/2"ID, no intervalo de 0,00 a 3,50 metros de profundidade, encontrando-se o restante deste poço com parede aberta, objetivando obter o total aproveitamento de sua potencialidade.

- 00,00 - 6,00m - material coluvial de coloração amarelada, fino, a médio com fração grosseira, mal selecionado, quartzoso, heterogêneo, friável.
- 06,00 - 52,00m - Rocha gnáissica de coloração rósea a esbranquiçada, de granulção média a grossa, constituída por quartzo, K-feldspato e mica.
