RELATÓRIO FINAL DO POÇO

1IT-01-CE

ITATIRA - CEARÁ

Este é o relatório final do poço LIT-01-CE, em Lagoa do Mato, realizada para o PROJETO CAPTAÇÃO DE ÁGUA SUBTERRÂNEA NOS ESTADOS DO CEARÁ E PIAUÍ, em atendimento a Solicitação de Serviço DNPM/DGM/CPRM Nº 010/80.

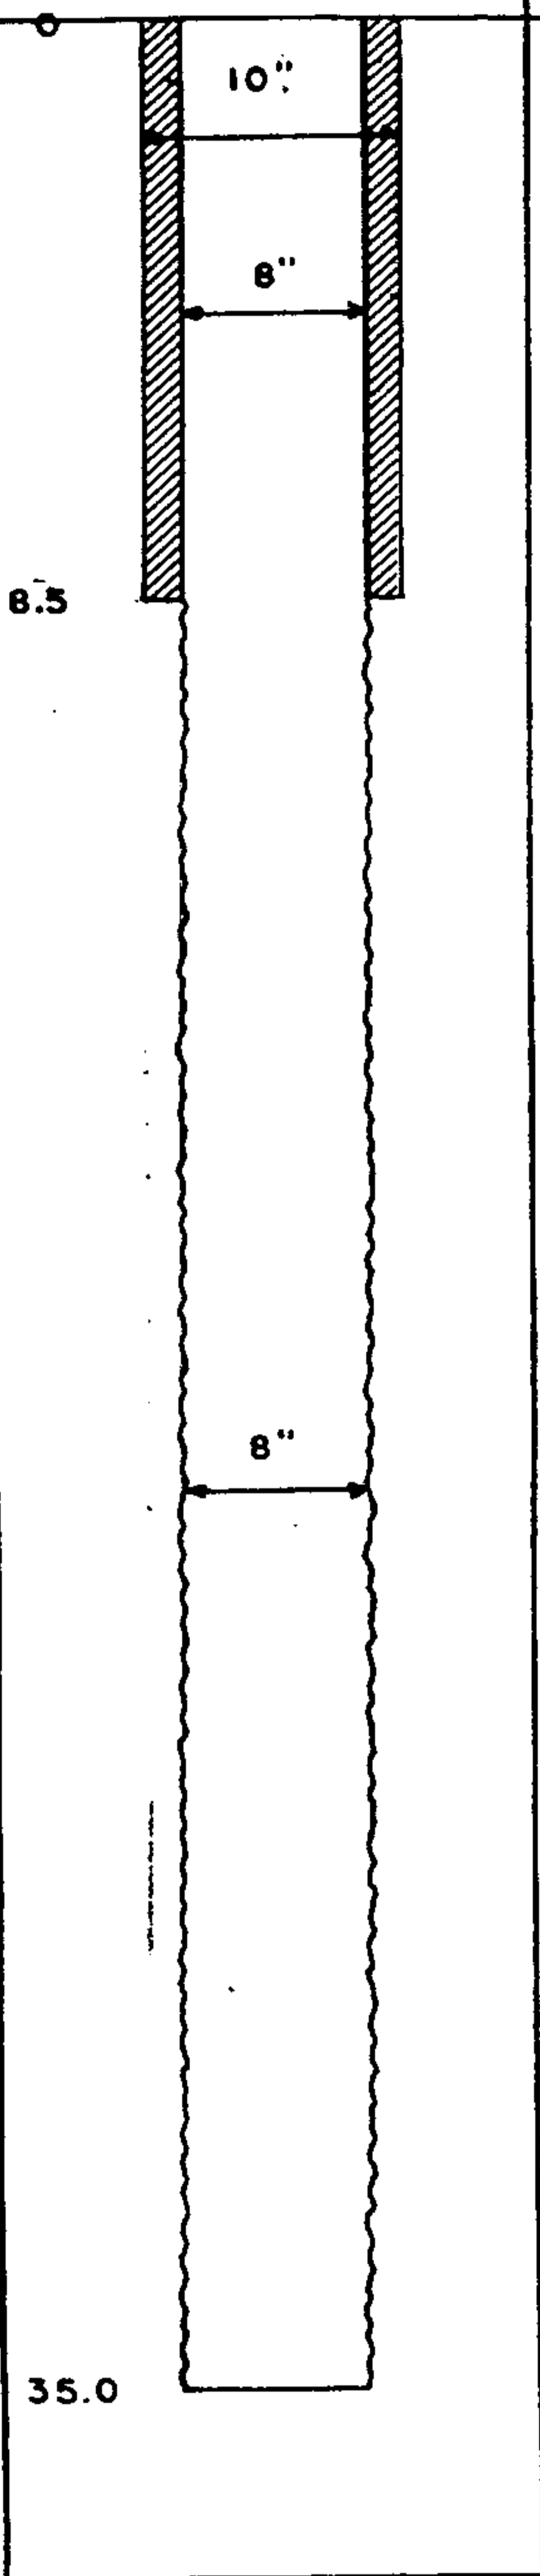
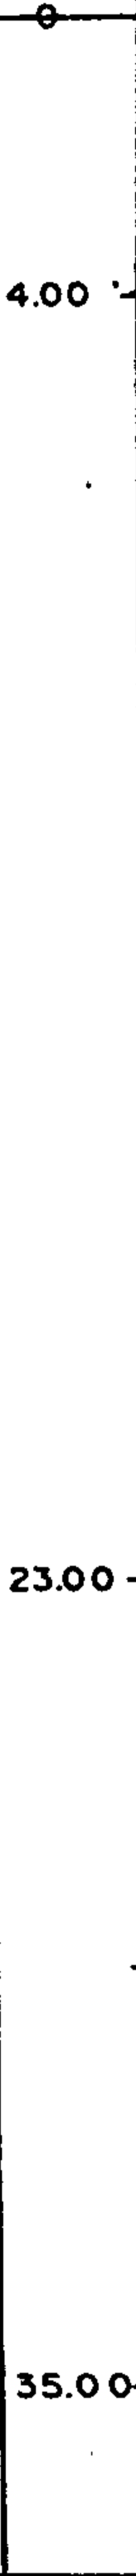
5.2 - PERFIL LITOLÓGICO DO POÇO

O diâmetro de perfuração inicial foi de 10 polegadas reduzindo-se aos 8,50 metros para o diâmetro de 8 polegadas até a profundidade final de 35,00 metros.

O poço foi revestido com tubulação de 8 (oito) polegadas da superfície até os 8,50 metros de profundidade, ficando o espaço anular correspondente cimentado.

FORMAÇÃO	DESENHO DO POÇO	ESPESSURA (m)	LITOLOGIA	DESCRIÇÃO LITOLÓGICA

<p data-bbox="783 523 1010 720">Rocha decomposta.</p> <p data-bbox="783 720 1010 1572">Gnaisses com veios de quartzo.</p> <p data-bbox="783 1572 1010 2257">Gnaisses a biotita</p>

A origem da água do poço é decorrente da existência de fraturas interligadas e a primeira entrada de água foi verificada aos 14,00 metros de profundidade.
