PROJETO ARACI

RELATÓRIO FINAL DO POÇO 04-AI-01-BA.

Elaborado por: JAIRO DE SOUZA LEITE

SUREG-SP - MAIO/84

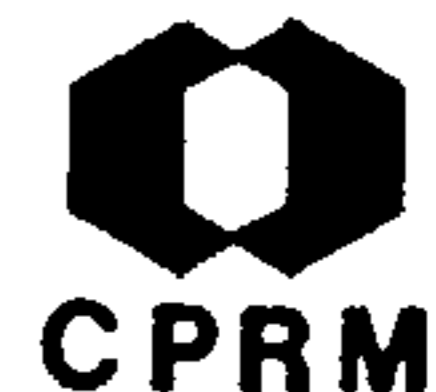
POÇO 04-AI-01-BA

TEMPO DE PENETRAÇÃO (minutos)

\emptyset Profundidade	8 5/8"	12 1/4"	15"
1	15	10	10
2	15	10	10
3	10	20	15
4	12	25	10
5	10	15	12
6	10	15	10
7	15	15	10
8	15	20	8
9	10	10	10
10	12	10	8
11	10	10	8
12	10	12	7
13	10	10	7
14	10	10	7
15	07	8	7
16	23	15	10
17	15	10	8
18	25	12	10
19	25	13	10
20	30	15	12
21	20	15	11
22	25	20	15
23	20	15	10
24	20	15	10
25	15	10	5
26	10	30	15
27	20	30	15
28	25	30	10
29	25	30	20
30	20	20	10

Os tempos transcorridos para a perfuração e os alargamentos para 12 1/4" e 15", são mostrados no anexo 6.2.

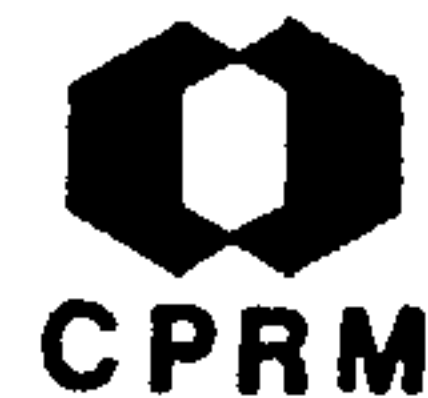
POÇO 04-AI-01-BA

TEMPO DE PENETRAÇÃO (minutos)

Profundidade	8 5/8"	12 1/4"	15"
31	25	30	25
32	15	30	20
33	15	25	15
34	20	45	30
35	25	45	35
36	40	45	30
37	50	45	20
38	30	25	5
39	15	15	5
40	5	10	15
41	10	25	13
42	10	25	12
43	30	25	10
44	20	30	10
45	15	20	10
46	25	40	25
47	22	25	35
48	18	35	20
49	40	50	20
50	45	30	35
51	30	30	15
52	10	30	15
53	10	40	30
54	10	35	20
55	25	40	20
56	20	40	30
57	20	45	20
58	30	50	10
59	10	60	15
60	10	50	10

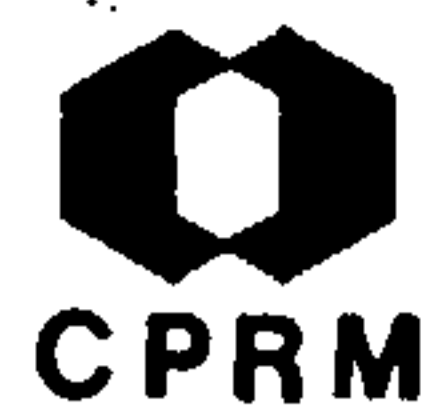
POÇO 04-AI-01-BA

TEMPO DE PENETRAÇÃO (minutos)

Profundidade	Ø	8 5/8"	12 1/4"	15"
61		5	1:00	10
62		10	1:00	45
63		30	30	35
64		10	1:05	25
65		30	45	15
66		25	30	15
67		20	30	25
68		30	35	35
69		20	30	30
70		10	30	70
71		10	30	40
72		10	40	60
73		5	30	60
74		10	30	40
75		25	30	15
76		35	40	15
77		25	20	30
78		15	20	20
79		10	40	7
80		15	20	5
81		15	10	10
82		10	10	10
83		15	10	10
84		10	10	15
85		15	10	15
86		15	20	15
87		20	15	15
88		15	25	15
89		15	15	10
90		15	10	10
