RELATORIO FINAL DO PCCO

LPJ-03-CE

PACAJUS - CEARA

COMPANHIA DE PESQUISA DE RECURSOS MINERAIS-CPRM

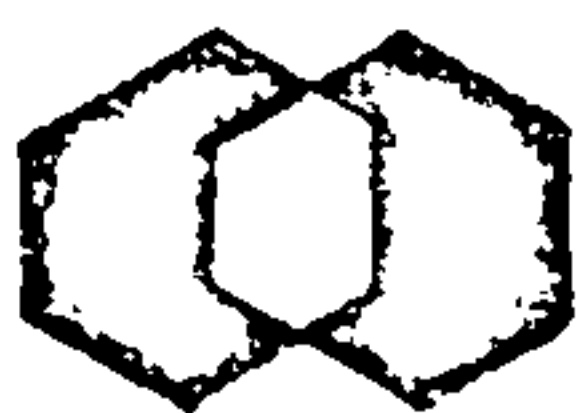
5.3 - PERFIL LITOLÓGICO DO POÇO

FORMAÇÃO	DESENHO DO POÇO	ESPESSURA (m)	LITOLOGIA	DESCRIÇÃO LITOLÓGICA
BARREIRAS		0,00		<p>Arenito argiloso avermelhado, com níveis ferruginosos, quartzoso, presença de raros seixos de quartzo leitoso, triável</p> <p>Biotito- Gnaíse, muito alterada, textura Arenó-Argiloso</p>
EMBASAMENTO CRISTALINO		15,00

POÇO: 1PJ-03 - CE  
LOCAL: DISTRITO DE COLUNA  
MUNICIPIO: PACAJUS - CE  
ESCALA: 1 : 250

- 00,00 - 15,00m - Arenito argiloso, avermelhado, com níveis ferruginosos, quartzoso, presença de raros seixos de quartzo, friável.
- 15,00 - 38,60m - Biotita-gnaisse, muito alterada, textura areno-argilosa.
