RELATÓRIO FINAL DO POÇO

IMG-01-CE

SÍTIO - ARUANDA

MARANGUAPE - CEARÁ

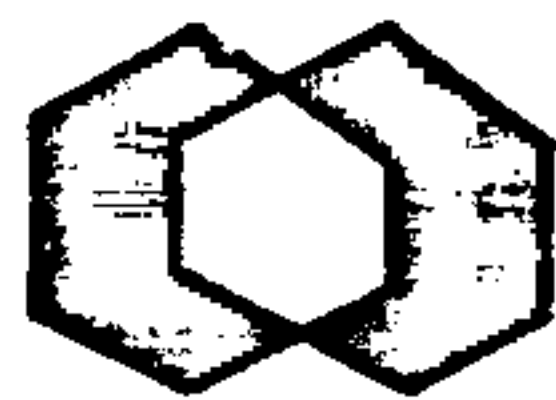
- 00,00 - 6,00m - material coluvial de coloração amarelada, fino, a médio com fração grosseira, mal selecionado, quartzoso, heterogeneo, friável.
- 06,00 - 52,00m - Rocha gnáissica de coloração rósea a esbranquiçada, de granulção média a grossa, constituída por quartzo, K-feldspato e mica.

FORMAÇÃO	DESENHO DO POÇO	ESPESSURA (m)	LITOLOGIA	DESCRIÇÃO LITOLÓGICA
P R É — C A M B R I A N O		<p>6,00</p> <p>52,00</p>		<p>Material coluvial de coloração amarelada, fino a médio com fração grosseira, mal selecionado, quartzoso, heterogeneo, friável.</p> <p>Rocha gnáissica de coloração róseo a esbranquiçada, de granulação média a grossa, constituído por quartzo, k-feldspato e mica.</p>

A profundidade final foi 52 metros, compreendendo os seguintes diâmetros de perfuração:

O poço IMG-01-CE foi parcialmente revestido com tubos galvanizados de 5.1/2"ID, no intervalo de 0,00 a 3,50 metros de profundidade, encontrando-se o restante deste poço com parede aberta, objetivando obter o total aproveitamento de sua potencialidade.
