PROJETO PARQUE PIAUÍ
RELATÓRIO FINAL DOS POÇOS

4PS-01-PI

4PS-02-PI

4PS-03-PI

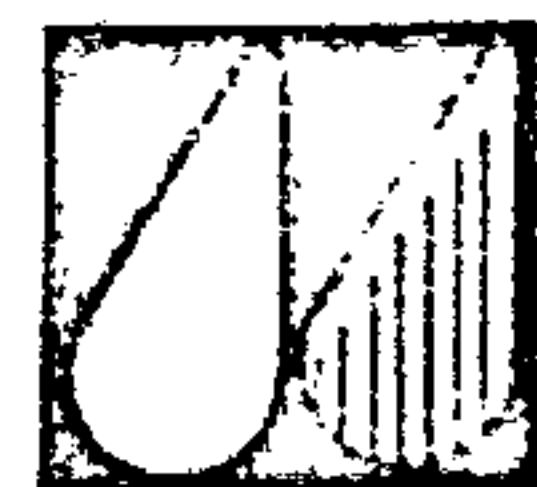
POÇO: 4 PS - 01 - PI

SONDA: MAYHEW - 1.000

PROFUNDIDADE PERFURADA: 206,00 m

CEGO: Ø = 20,32 Cm
 0,00 m - 64,80 m
 Ø = 15,24 Cm
 64,80 m - 140,71 m

TESTE DE VAZÃO: NE = 1,50 m
 ND = 27,00 m
 VAZÃO = 65 m³/h
 V. ESPECIFICA = 2,55 m³/h/m

MÉTODO: ROTARY

PROFUNDIDADE REVESTIDA: 205,51 m

TELADO: Ø = 15,24 Cm
 140,71 m - 205,51 m

CRIVO: Ø = 2,54 Cm
 Prof. = 66 m

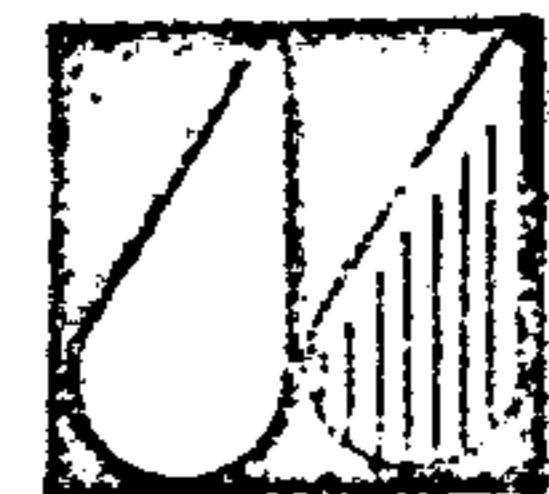
POÇO: 4 PS -03-PI

SONDA: MAYHEW - 1.000

PROFUNDIDADE PERFURADA: 200,00 m

CEGO: 0.00 m - 34,90 m
Ø = 20,32 Cm
Ø = 15,24 Cm
34,90 m - 140,00 m

TESTE DE VAZÃO: NE = 16,00 m
ND = 34,00 m
VAZÃO = 35,00 m³/h
V. ESPECIFICA = 1,94 m³/h/m

MÉTODO: ROTARY

PROFUNDIDADE REVESTIDA: 174,00 m

TELADO: Ø = 15,24 Cm
114,00m - 174,00m

CRIVO: Ø = 2,54 Cm
Prof. = 66 m
