ESTUDO DO MEIO FÍSICO PARA LOCAÇÃO DE ALVOS FAVORÁVEIS À PERFURAÇÃO DE POÇOS TUBULARES NA CIDADE DE APUÍ-AM

JUNHO – 2006

- Mapa para Locação de Alvos Favoráveis à Perfuração de Poços Tubulares na Cidade de Apuí – AM.

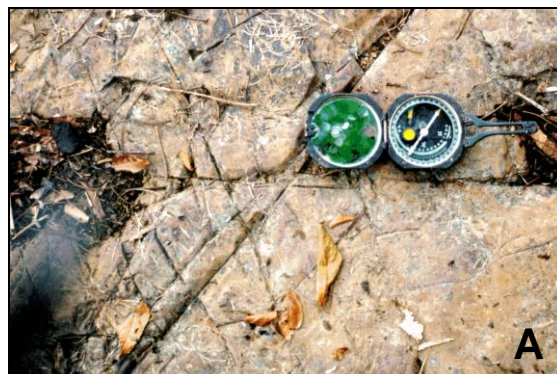
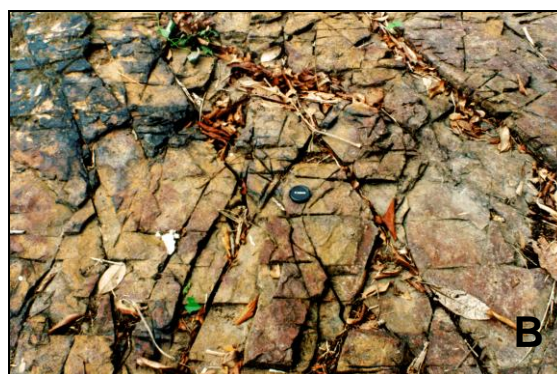
Fotos 2.4.1.1.1 (A e B) – Rochas sedimentares sílticas da Formação Juma (Grupo Alto Tapajós) evidenciando, no topo, arranjo de fraturas conjugadas em 110° e 170° . Localidade: cachoeira Paredão, rio Juma.

ora com aparência de baixo grau metamórfico. Apresentam-se compactos, duros, impermeáveis, e bastante fraturados. As fraturas predominantes têm direção N45°E e N45°W (Fotos 2.4.1.1.1 A e B) e, com menor incidência N5°E (Foto 2.4.1.1.1 C).

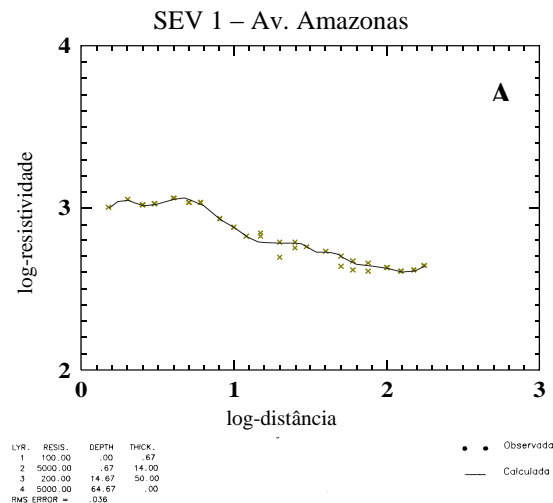
Figura 3.3.2.1 A – Sondagem elétrica vertical, realizada no caminhamento geoelétrico da av. Amazonas (norte), apresentando anisotropia das camadas e embasamento geoelétrico.

Foram ainda realizadas duas sondagens elétricas verticais (SEV's), localizadas no extremo norte dos caminhamentos levantados nas ruas Amazonas e Acre. Para fins de balizamento, aplicou-se o arranjo Schlumberger, com AB de até 800m, (Figuras 3.3.2.1 A e B).

- as curvas apresentam deformações que refletem discontinuidades estruturais laterais, correspondentes às falhas, fraturas e contatos litológicos, que dificultam a interpretação isolada de cada ponto sondado e a correlação entre o mesmos;
- mesmo com estas restrições, foi possível modelar, matematicamente, sondagens com 4 a 6 camadas, até o suposto embasamento (60 a 115m) com resistividades variando de 100 a 5.000 ohm-m, e procurando-se ajustes aceitáveis entre as curvas medidas e calculadas; (Figura 3.3.2.1 A e B).

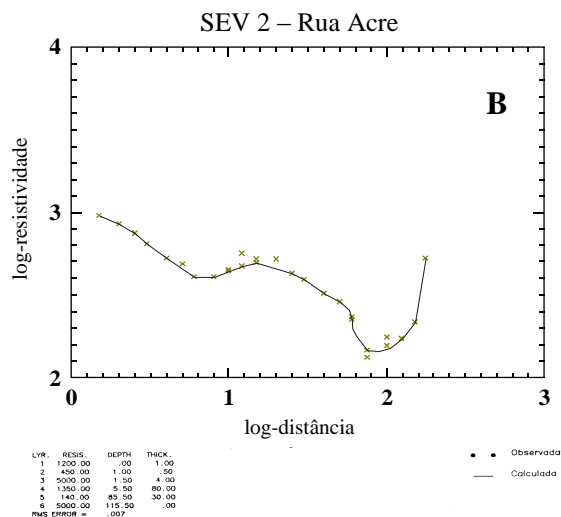
Figura 3.3.2.1 - B Sondagem elétrica vertical, realizada no caminhamento geoelétrico da rua Acre (norte), apresentando anisotropia das camadas e embasamento geoelétrico.

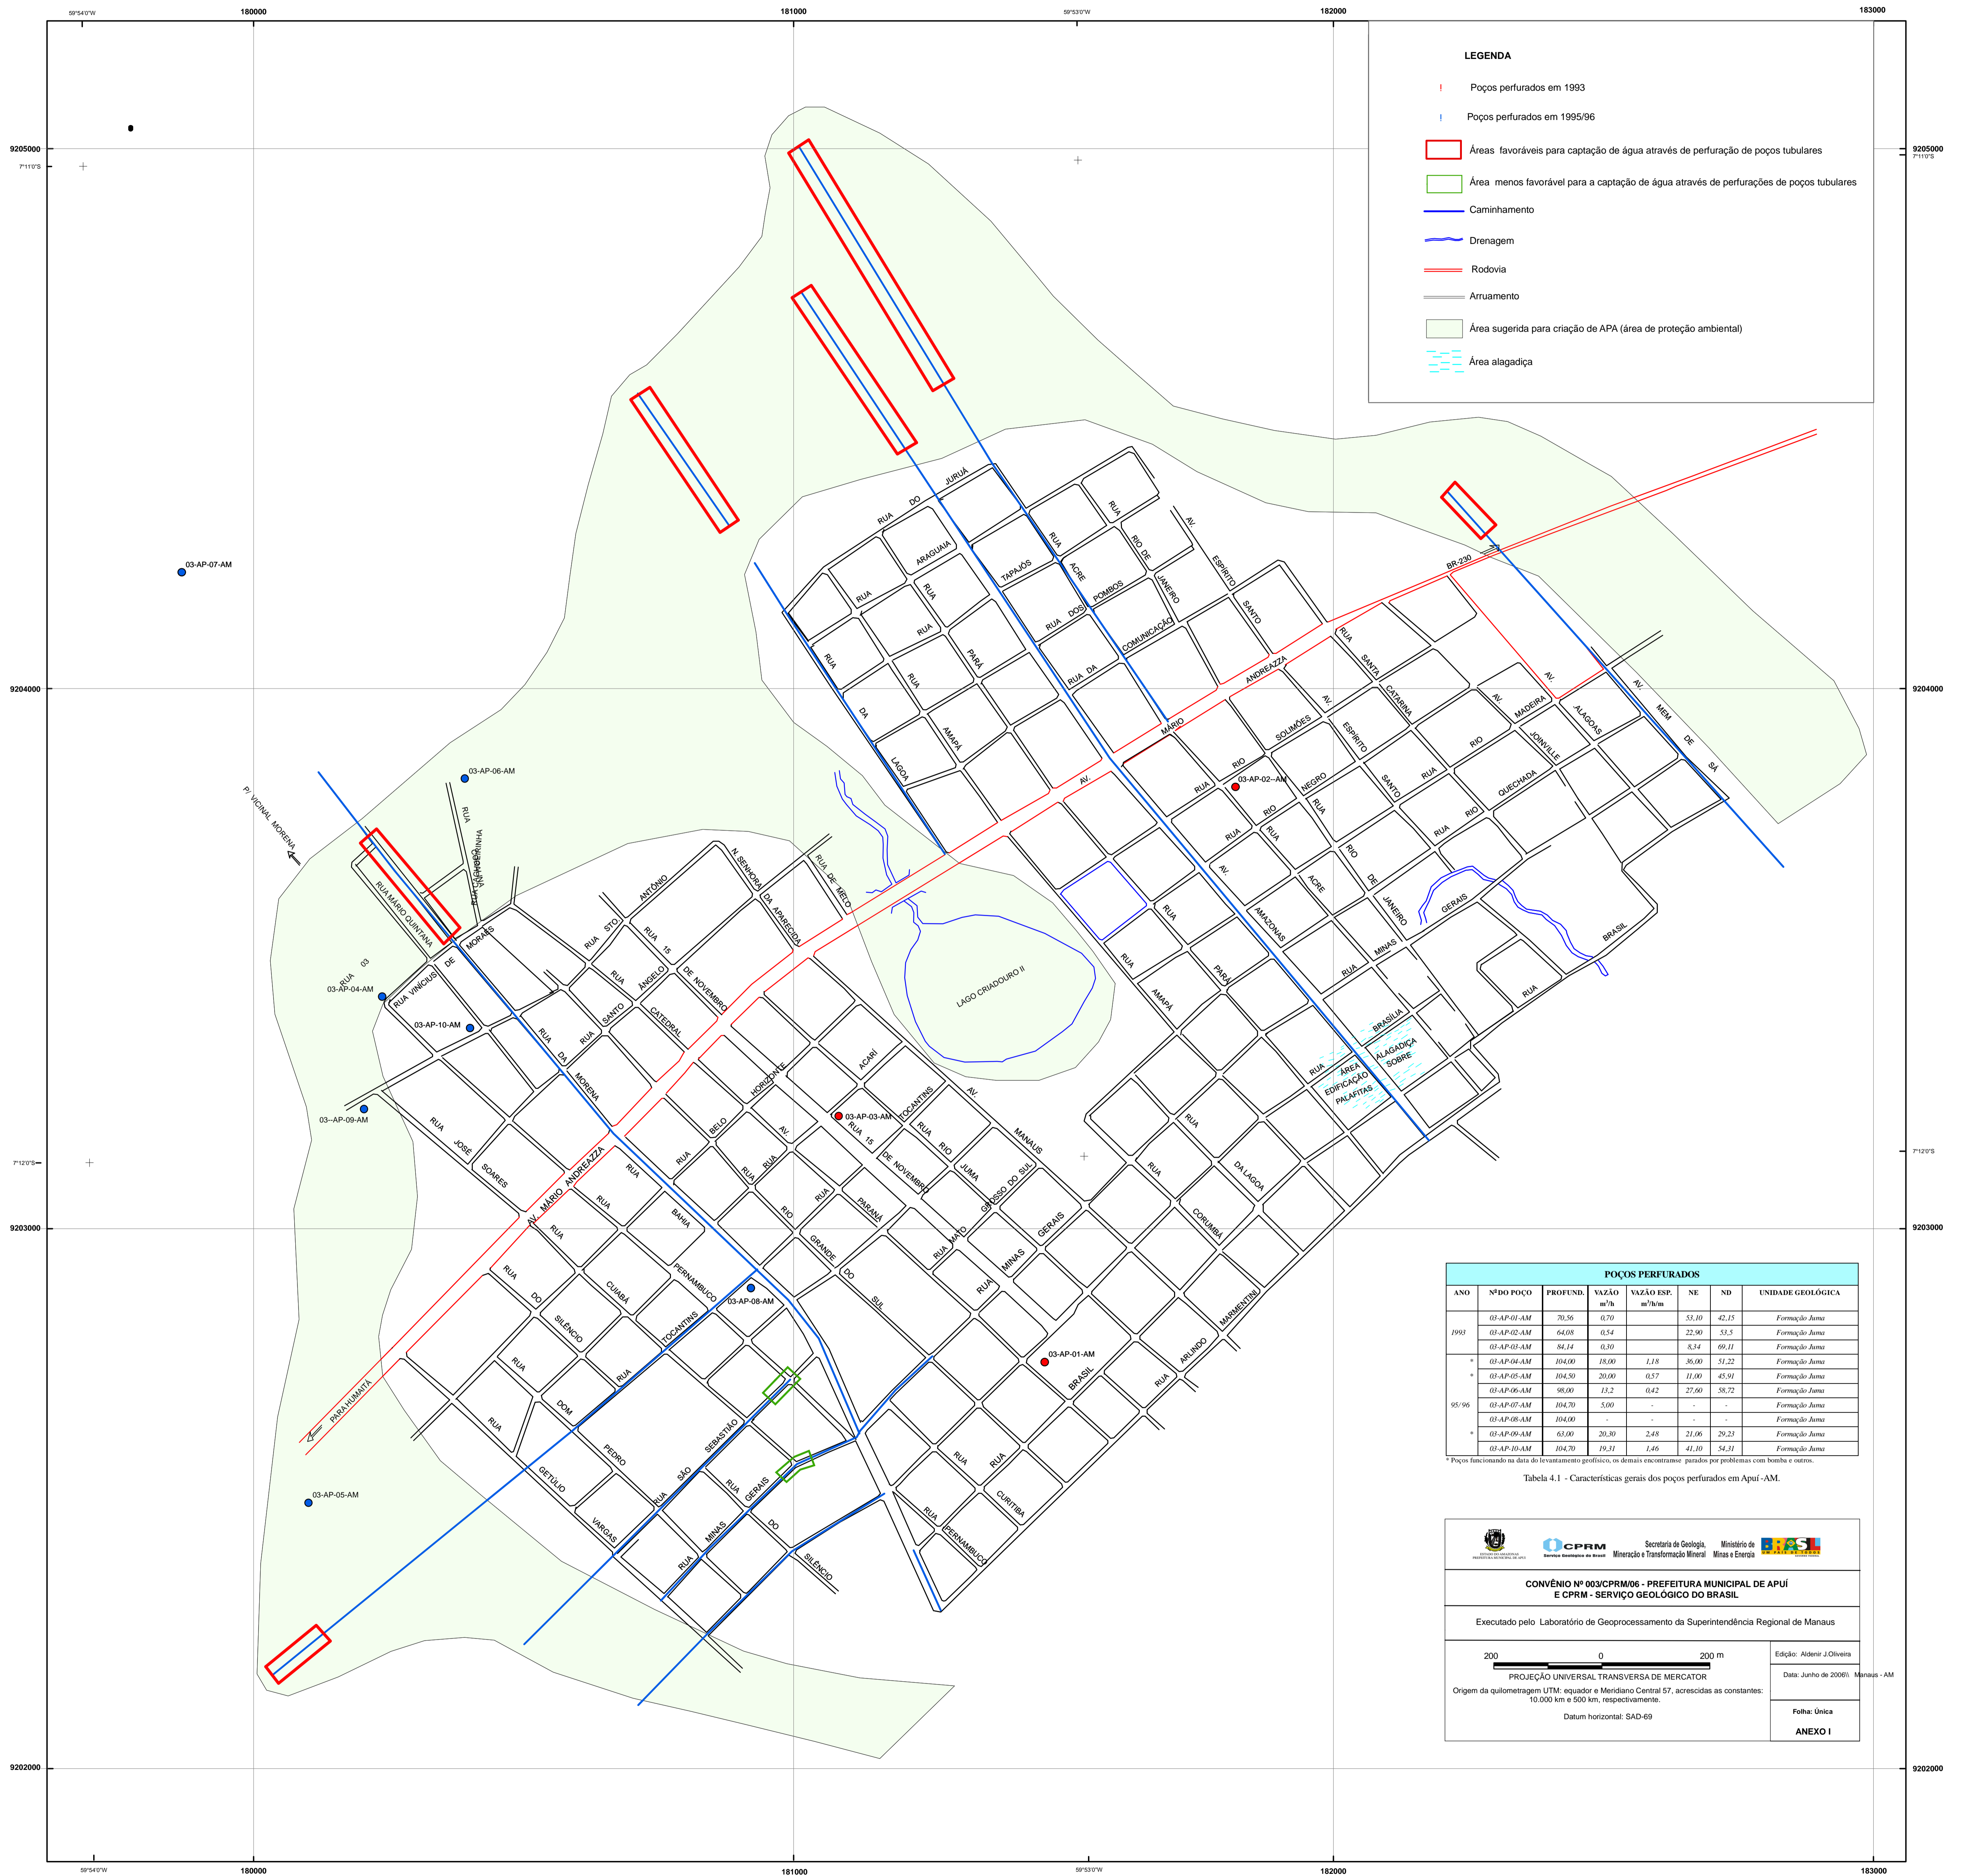
ESTUDO DO MEIO FÍSICO PARA LOCAÇÃO DE ALVOS FAVORÁVEIS À PERFURAÇÃO DE POÇOS TUBULARES NA CIDADE DE APUÍ - AM

pequeno alvo no extremo oeste da rua Tocantins, conforme indicado no mapa Anexo I.
