**MINISTÉRIO DE MINAS E ENERGIA
SECRETARIA DE GEOLOGIA, MINERAÇÃO E TRANSFORMAÇÃO MINERAL
SERVIÇO GEOLOGICO DO BRASIL - CPRM
RESIDÊNCIA DE PORTO VELHO - REPO**

**AVALIAÇÃO PRELIMINAR DOS
EFEITOS DA INUNDAÇÃO EM BRASILEIA, ACRE**

**Porto Velho
Abril de 2015**

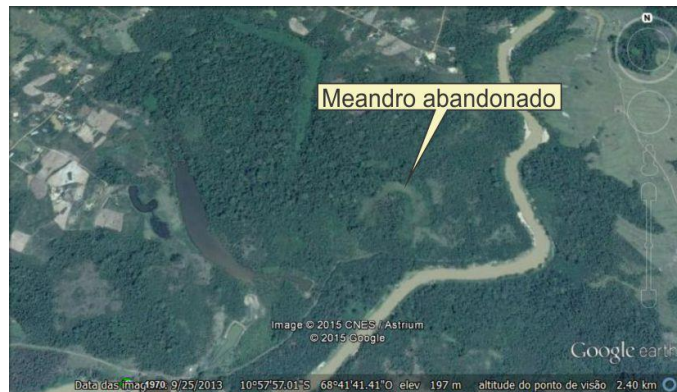
Figura 4. Antigos meandros do rio Acre, em fase de colmatagem.

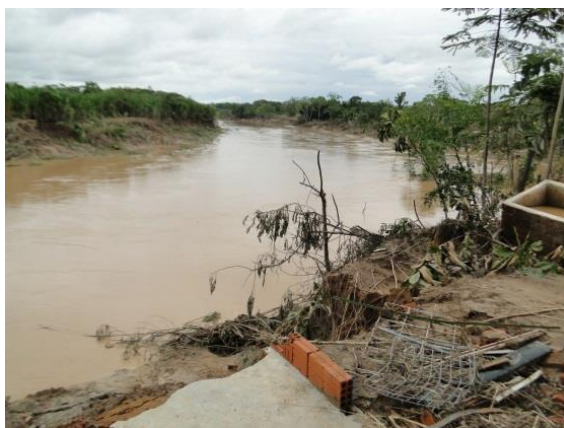
Desta forma, um período chuvoso anormal no curso superior do rio Acre, claramente tipificado nos dados associados ao nível fluviométrico e de vazão nos últimos meses, prenunciava a possibilidade de uma cheia anômala. Com a continuidade das chuvas, a vazão foi incrementada consideravelmente, aumentando a pressão hidrodinâmica, associada a uma maior velocidade das águas e elevação do nível fluviométrico. Dentro desse contexto, duas consequências de maior impacto foram verificadas no traçado urbano de Brasileia: inundação associada à elevação do nível das águas e as ações erosivas fluviais nos taludes marginais ao canal do rio principal, mormente em porções côncavas do rio, mais diretamente atingidas pelo fluxo da correnteza (Figura 7).

Figura 7. Rio Acre, impactando diretamente em sua margem cônica, junto ao trecho estrangulado.

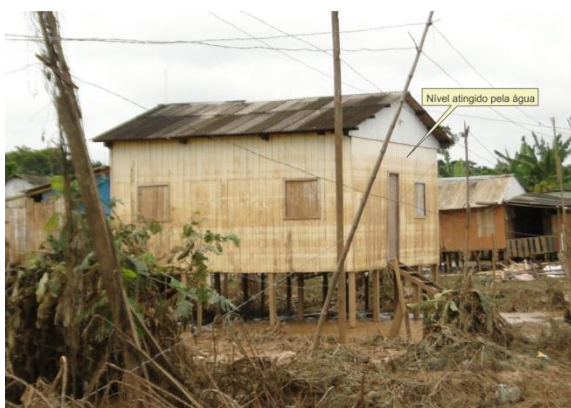
- imóveis residenciais e comerciais inundados, com perda considerável do patrimônio familiar e a necessidade de remoção imediata dos moradores. Nas áreas mais suscetíveis, como o bairro 28 de Maio, o nível da água superou a vários metros, ficando registrado de maneira indelével (Figura 8).

Figura 8. Marca d'água em imóvel residencial, construído sobre palafitas. Bairro 28 de Maio.

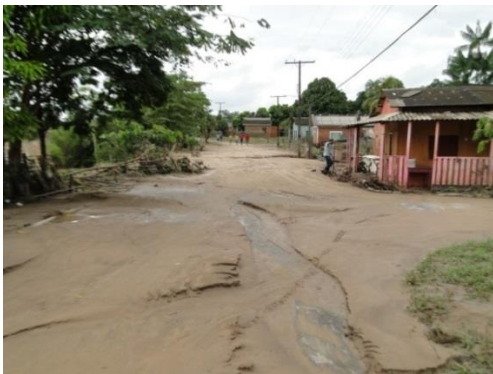
Figura 9. Acumulação de areia na Rua Um. Bairro Leonardo Barbosa.

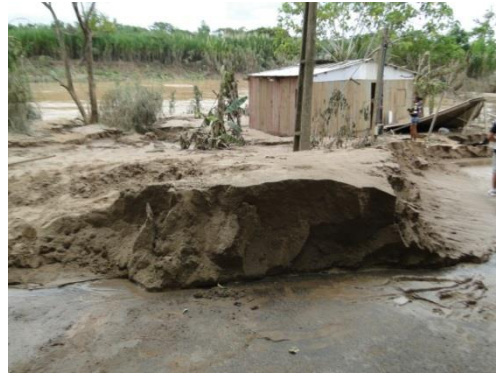
Figura 10. Espesso depósito de areia em rua transversal a Rua dos Catraieiros.

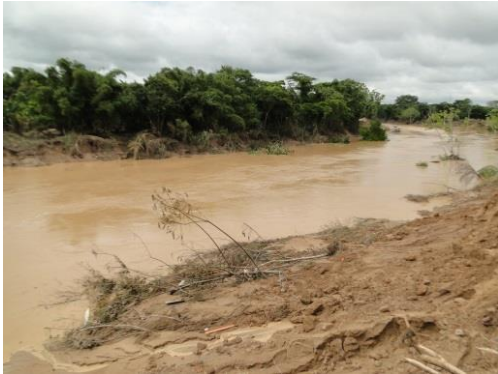
também que as margens côncavas de rios (vide figuras 11 e 12) são duramente atingidas pelo fluxo da correnteza, geralmente possuidoras de barrancas pronunciadas, enquanto que as margens convexas favorecem a deposição, estando praticamente livres da erosão (Figura 13).

Figura 11. Fluxo turbulento do rio Acre.

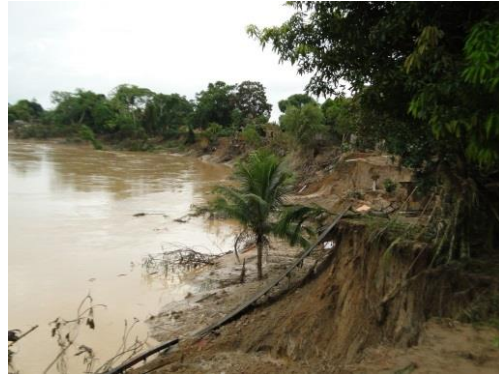
Figura 12. Taludes fluviais erodidos

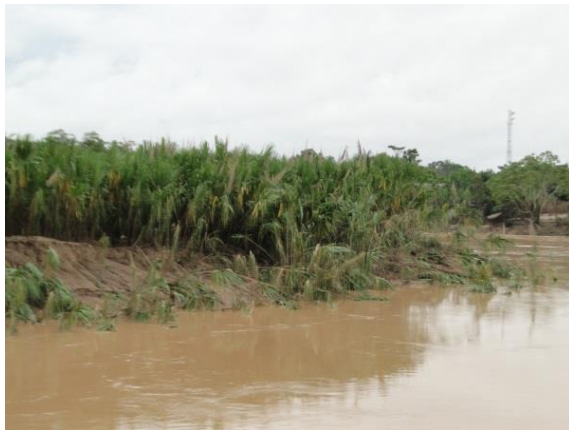
Figura 13. Margem convexa do rio Acre, com baixa taxa de erosão.

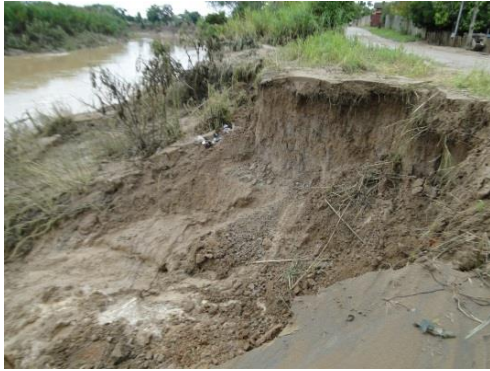
Figura 14. Taludes fluviais expostos à ação intempérica. Queda parcial do talude durante a visita.

A conjugação dos fatores naturais e antrópicos, que fragilizam o espaço urbano, foram observadas nitidamente na área ocupada pelos bairros Leonardo Barbosa e 28 de Maio, caracterizada por terraços fluviais (antigas planícies de inundação) e planícies de inundação atuais, sendo, portanto, áreas baixas e com alto índice de saturação do solo na estação das chuvas, agravando a pressão hidrostática dos terrenos e favorecendo ainda mais a instabilidade dos taludes fluviais (vide Figura 14).

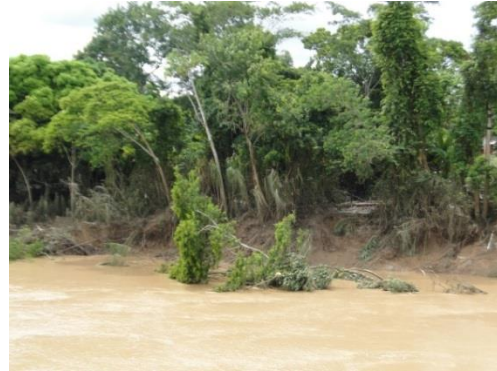
Esse condicionamento natural, observado amplamente em diversos trechos do meandro, é potencializado em áreas ocupadas por grupamentos humanos, que removem a cobertura vegetal nativa, protetora das margens, expondo o solo e sedimentos a efeitos intempéricos (Figura 14). No entanto, mesmo em áreas com a vegetação ainda preservada, verifica-se o desmonte parcial de barrancos, embora em menor intensidade (Figura 15)

Figura 15. Supressão de vegetação nativa pela força da correnteza.

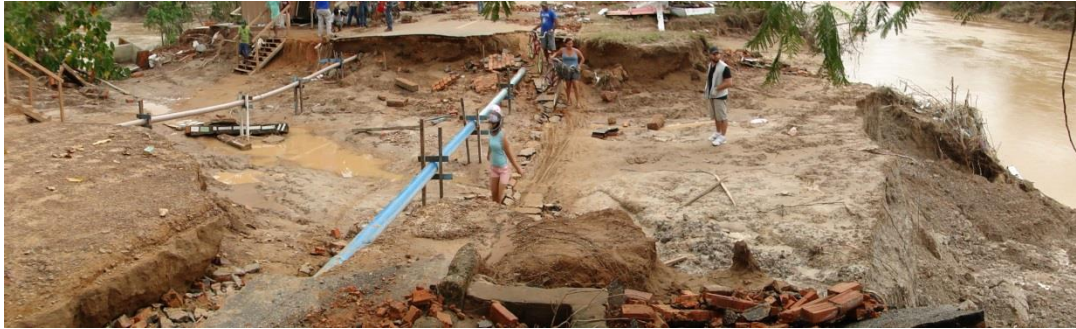
Entretanto, o fato mais preocupante da área estudada associa-se à estreita faixa de terra (30 a 40 metros) disposta entre os braços do meandro (Rua dos Catraieiros), utilizada como acesso ao núcleo dos bairros. Esta faixa de terra delimita-se em ambas as margens por uma feição côncava do rio, que recebem diretamente o forte impacto da correnteza do rio, dotada de alta velocidade e turbulência. Ao incidir nos sedimentos inconsolidados e saturados do substrato geológico dessa faixa, constituída por barrancos elevados e de aclives pronunciados de sedimentos argiloarenosos, o rio propicia uma violenta ação erosiva, removendo material em volumes consideráveis e gerando valas de largura e profundidades variáveis (10 a 12 metros de largura e 1-2 metros de profundidade) em dois pontos distintos do trecho, o que conduziu a um acesso restrito e perda de construções e equipamentos urbanos (figuras 16, 17 e 18).

Figura 16. Vala oriunda da erosão do rio durante a inundação. Rua dos Catraieiros.

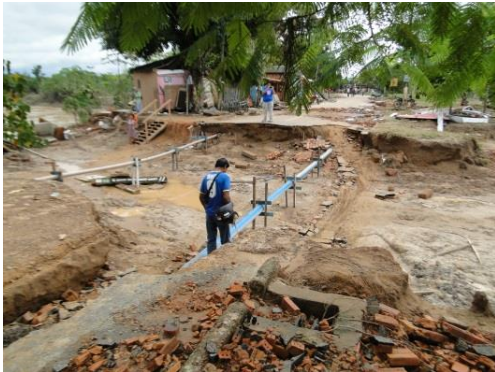
Figura 17. Vista parcial da vala, pós-inundação. Rua dos Catraieiros.

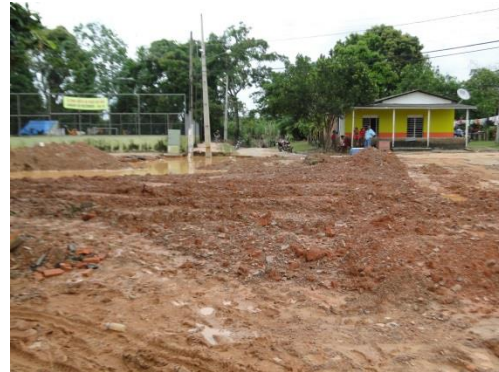
Figura 18. Vala recuperada pós-inundação. Rua Olegário França x Rua Catraieiros.

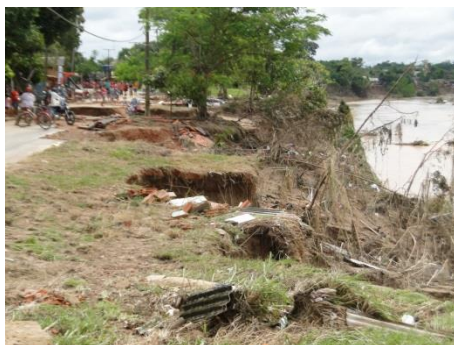
Nas proximidades da vala maior, o desmantelamento dos barrancos é pronunciado, revelando alta fragilidade e riscos evidentes de escorregamentos a qualquer momento. Ao longo do meandro, foram observados numerosos deslizamentos e desbarrancamentos de taludes marginais, praticamente de forma contínua, desde que envolvam feições subverticalizadas desses taludes e desníveis significativos (figuras 19 e 20).

Figura 19. Barrancos erodidos.
Rua dos Catraieiros.

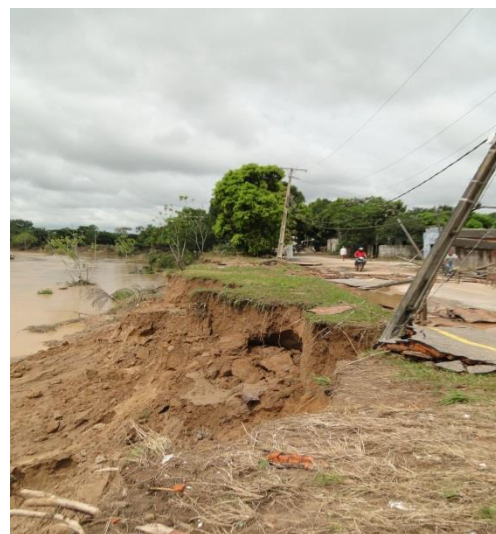
Figura 20. Avanço da frente erosiva.
Rua dos Catraieiros, pós Rua Um.

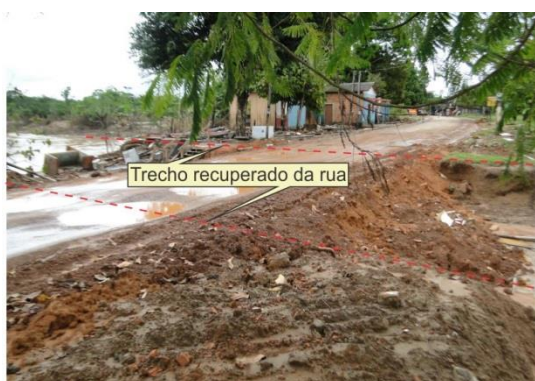
Figura 21. Vala recuperada. Rua dos Catraieiros.

Em uma nova verificação da área atingida, ocorrida 15 dias após, o Departamento de Estradas do Acre – DERAC (13.03.2015) já havia promovido a recuperação da vala aberta pela erosão fluvial (vide figura 16), permitindo novamente o acesso regular aos bairros atingidos, embora o risco futuro de novos processos erosivos não seja descartado (Figura 21). Por determinação da Defesa Civil estadual, os imóveis situados ao longo da faixa estrangulada estão sendo removidos pelos moradores para outros locais, com reaproveitamento de material (Figura 22).

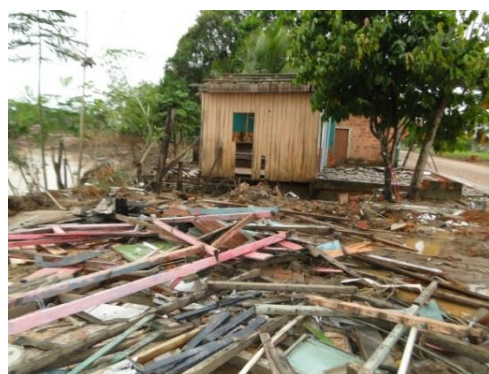
Figura 22. Desmonte de imóveis e reaproveitamento de material.

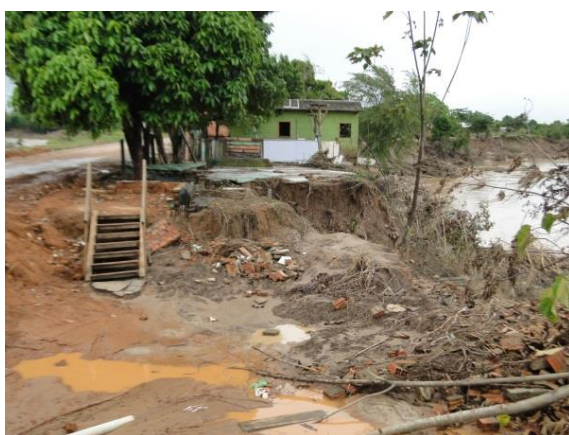
Entretanto, mesmo recuperada essa via de acesso, o desmantelamento dos barrancos nas proximidades continua a evoluir negativamente, aumentando o trecho instável, sob risco de escorregamento (Figura 23).

Figura 23. Erosão dos taludes fluviais. Rua dos Catraieiros.

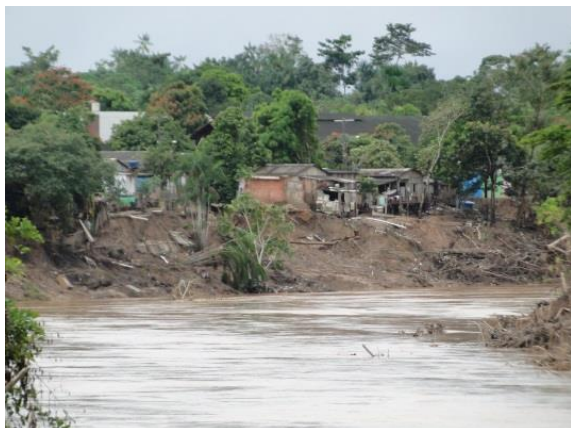
pelo despejo das águas servidas nos barrancos, prática adotada pela grande maioria dos moradores em ambas as margens do rio (Figura 24).

Figura 24. Margem erodida do rio Acre, pelo lado boliviano.

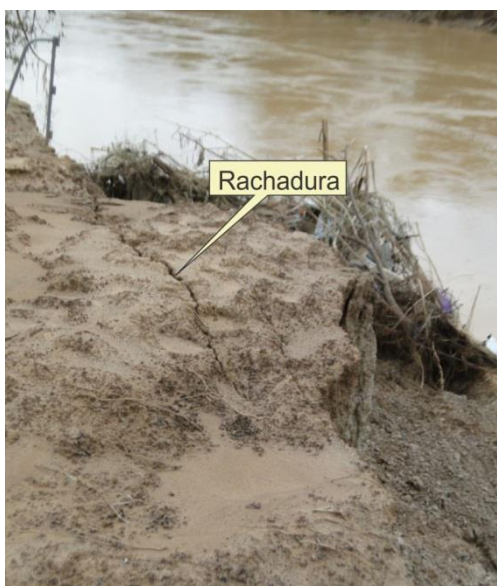
Outra feição preocupante identificada em diversos pontos da área atingida, diz respeito a rachaduras expostas na superfície do terreno, de extensão e largura variáveis, indicando o comprometimento da estabilidade do local, sujeito a desabamento a qualquer momento, tanto pelo efeito da pressão hidrostática como pelo caráter inconsolidado dos sedimentos (figuras 25 e 26).

Figura 25. Rachadura na rua Um.
Bairro Leonardo Barbosa.

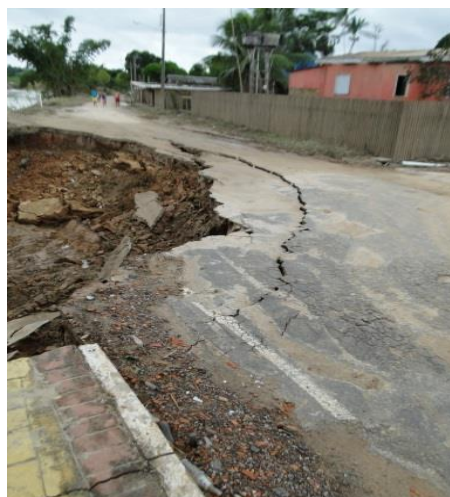
Figura 26. Rachadura na Av. Mal.
Rondon, junto a Rua Major Salinas,
marginal ao rio Acre. Brasileira.

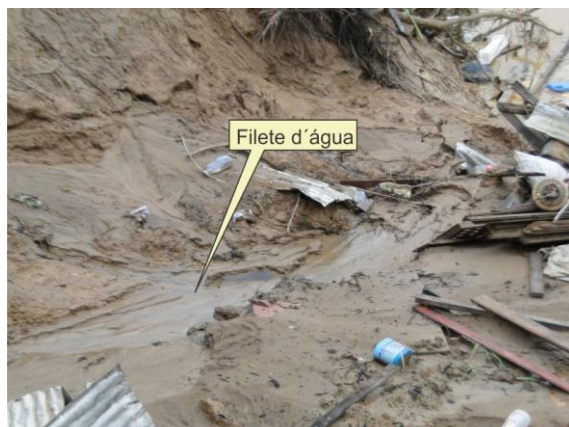
A saturação dos terrenos marginais ao rio, aumentando a pressão hidrostática dos sedimentos, provoca o surgimento de numerosos filetes de água escorrendo pelos barrancos, responsáveis igualmente pela instabilidade dos taludes fluviais, que

reagem desabando em direção ao rio em curtos intervalos de tempo até que haja o escoamento da água infiltrada (Figura 27).

Figura 27. Filetes de água escorrendo pelos Barrancos. Bairro Leonardo Barbosa.

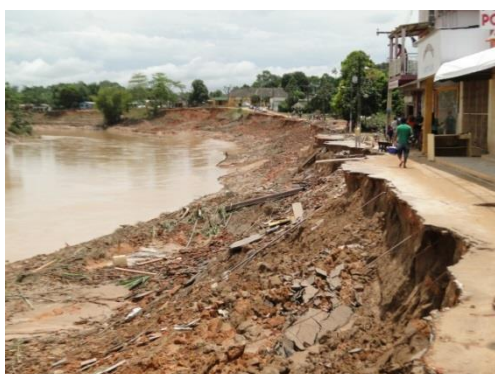
Figura 28. Solapamento de taludes fluviais. Rua Rolando Moreira.

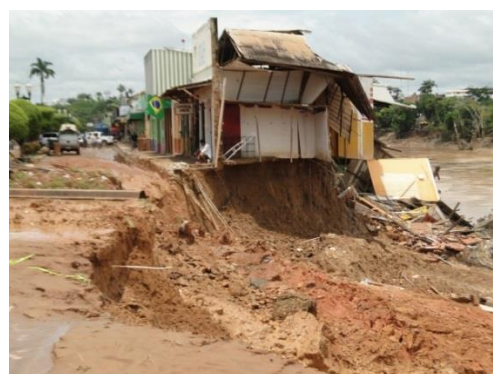
Na parte central da cidade de Brasileia, notadamente o centro histórico, foram tomadas pelas águas do rio Acre durante vários dias, causando danos materiais consideráveis, afetando imensamente a rotina de seus moradores, obrigados a se transferir provisoriamente para outros locais, sem conseguirem proteger adequadamente os bens materiais de seus imóveis, dada a velocidade com que o nível fluviométrico do rio ascendeu em poucas horas. Ao mesmo tempo, a velocidade e turbulência das águas promoveram um verdadeiro “arrastão” nos taludes fluviais, solapando os barrancos com conseqüente desabamento (Figura 28), arrastando consigo imóveis construídos próximos às margens do rio e/ou instabilizando suas fundações, impossibilitando a continuidade de sua ocupação (Figura 29).

Figura 29. Imóveis destruídos pelas águas. Rua Rolando Moreira.

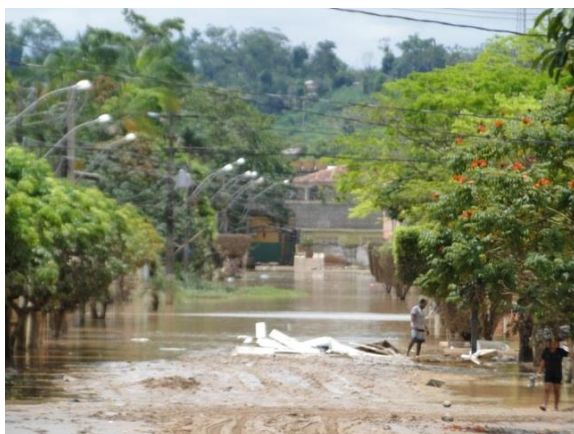
Além disso, mesmo após o rio ter recuado para seu leito normal, verdadeiras lagoas permaneceram nas áreas baixas da cidade, por não ter um escoamento adequado, dificultando o deslocamento na malha urbana (Figura 30).

Figura 30. Acumulações de água no centro da cidade.

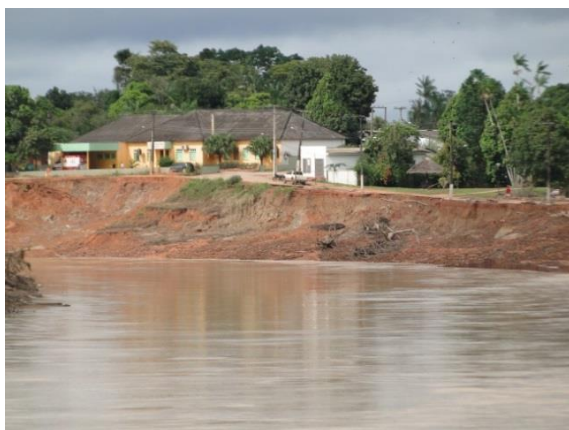
Por outro lado, dezenas de imóveis atingidos diretamente pela inundação na área central de Brasileia e/ou outros prédios, mesmo dispostos na margem do rio Acre em locais mais elevados e livres da invasão das águas, foram colocados em risco devido a crescente instabilidade dos barrancos do rio, que foram erodidos pela força do fluxo fluvial. Um desses imóveis refere-se à unidade hospitalar de Brasileia, disposta junto à margem do rio e que deverá ser objeto de uma criteriosa avaliação quanto a sua permanência no atual local (Figura 31).

Figura 31. Unidade hospitalar de Brasileia, junto a barranco erodido parcialmente.

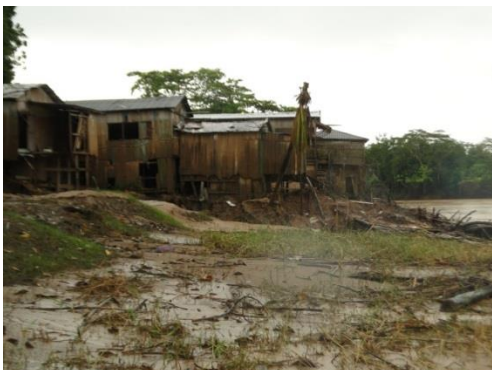
comercial e que foi inundado por um período de oito dias (22.02 a 01.03.2015), provocando danos materiais consideráveis (figuras 32, 33, 34).

Figura 32. Rua Major Salinas. Março de 2015. Instabilidade de construções.

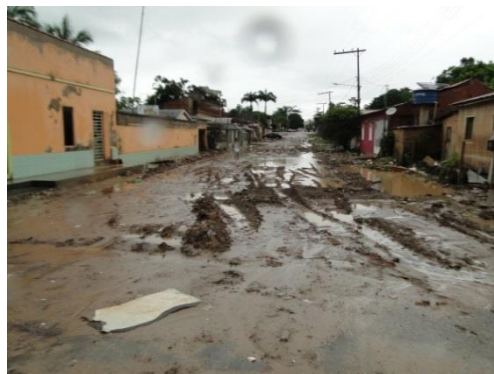
Figura 33. Rua transversal, inundada, com depósitos de sedimentos.

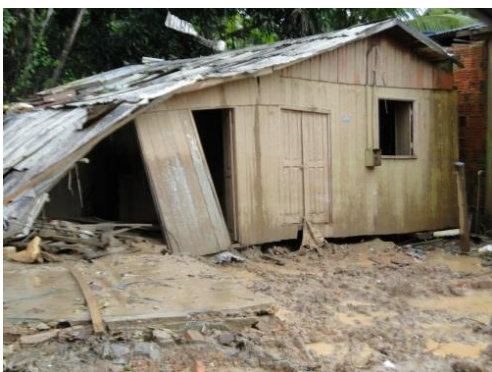
Figura 34. Residência destruída, área central de Xapuri.

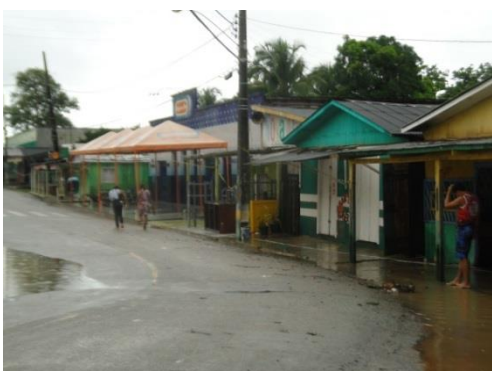
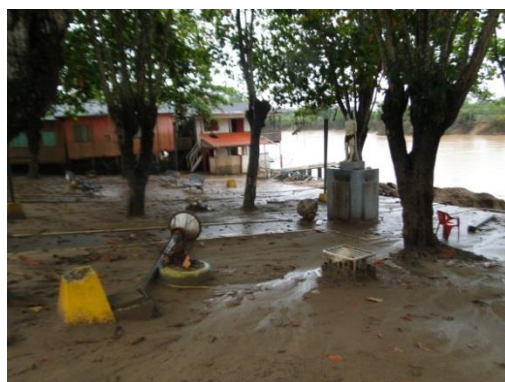
Após a inundação, as condições de segurança de trechos da rua Major Salinas foram comprometidas, obrigando a interdição parcial por parte da Defesa Civil estadual, devido ao risco de desabamento e de atingir vidas humanas (Figura 35). Ainda nessa mesma rua, uma pequena praça dotada de plataforma suspensa que permitia uma excelente visão dos rios, foi totalmente arrasada e toneladas de areia foram depositadas em seu interior (Figura 36). Marcas representadas nas paredes das casas pelo nível das águas evidenciam claramente a gravidade do evento imposto à comunidade local (Figura 37).

Figura 35. Rua Major Salinas parcialmente interditada.

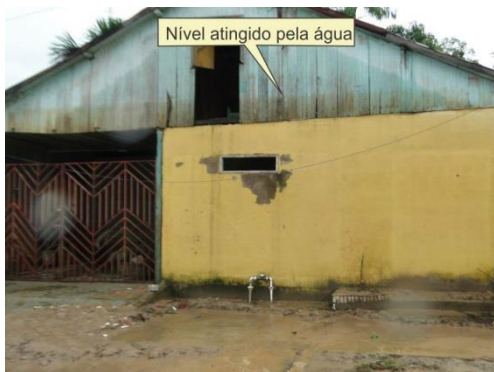
Figura 37. Imóvel inundado pelo rio Acre, indicando nível d'água. Rua Major Salinas.

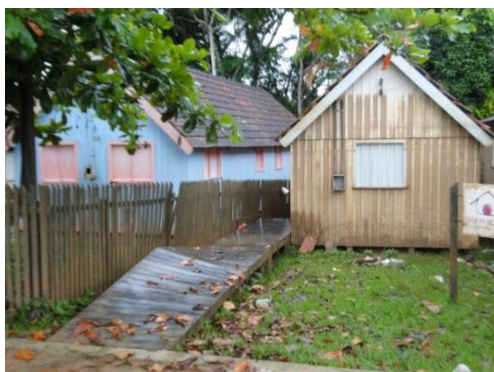
Além disso, construções importantes da cidade, tais como a antiga residência do líder ambientalista Chico Mendes, carismático e reverenciado habitante local, o Centro de Memórias Chico Mendes, a Casa do Artesão, entre outras, foram rudemente atingidas, sendo necessário sua interdição e suspensão da visitação pública (figuras 38 e 39).

Figura 38. Residência de Chico Mendes (em azul) e Casa do Artesão, afetadas pela inundação do rio Acre.

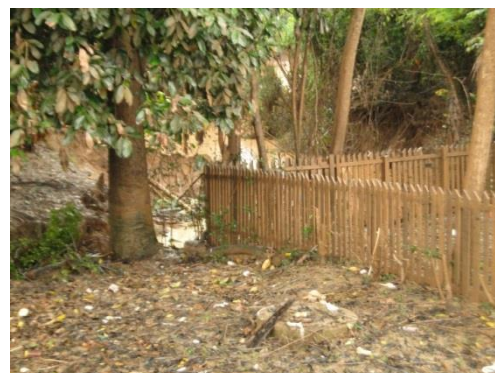
Figura 39. Fundos da casa de Chico Mendes, em risco pela instabilidade de talude.

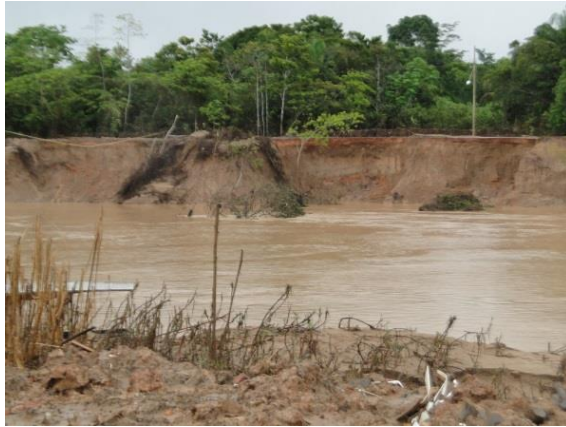
Durante a visita, ainda foi possível observar a extensão dos desabamentos ocorridos pela margem esquerda côncava do rio Acre, que se estende por várias dezenas de metros, mesmo protegidos pela cobertura florestal (Figura 40).

Figura 40. Terras caídas pela margem esquerda do rio Acre, defronte a cidade de Xapuri.

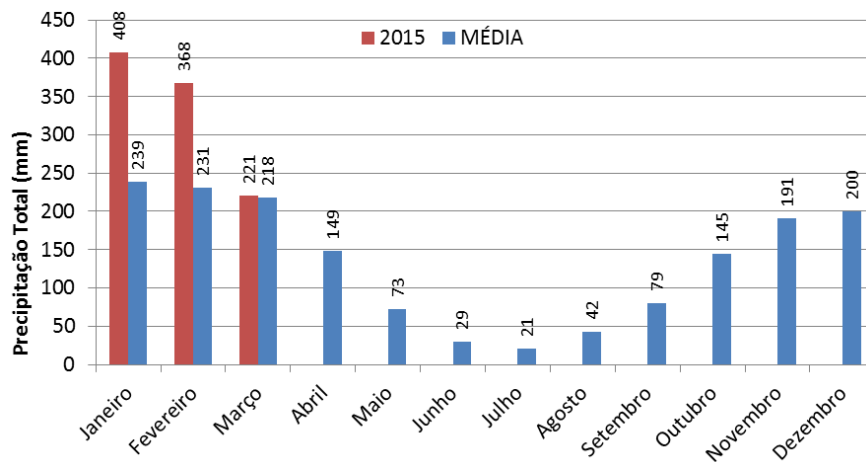
Nos dois primeiros meses do ano de 2015, a incidência de precipitações pluviais na bacia do rio Acre, principalmente nos municípios de Assis Brasil, Brasileira/Epitaciolândia e Xapuri, atingiu valores de 300 a 470 mm, superiores a média histórica verificada no período de 1980 / 2014, como pode ser observado nos hietogramas de Assis Brasil, Brasileira e Xapuri, todas situadas no alto curso do rio Acre (figuras 42, 43 e 44).

Figura 43. Hietograma do posto pluviométrico de Brasileira comparando a média histórica de chuvas no período 1980-2014 e no ano de 2015.

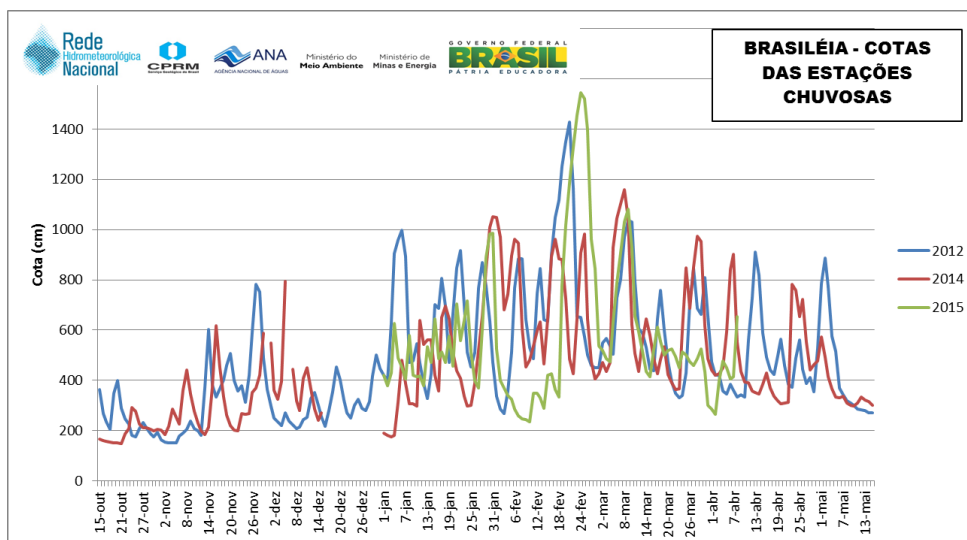
Ao se considerar as dimensões da bacia do rio Acre e ao contexto geológico associado a litologias de baixa capacidade de infiltração, a resposta possível à incidência de chuvas concentradas em curtos intervalos de tempo, será um aporte de um volume de água superior à capacidade de absorção dos rios que drenam a região afetada, provocando a rápida elevação do nível fluviométrico, podendo chegar ao transbordamento dos canais e consequente inundação (Figura 45).

Figura 45. Cota das estações chuvosas do rio Acre em Brasileia (até 10.04.2015).

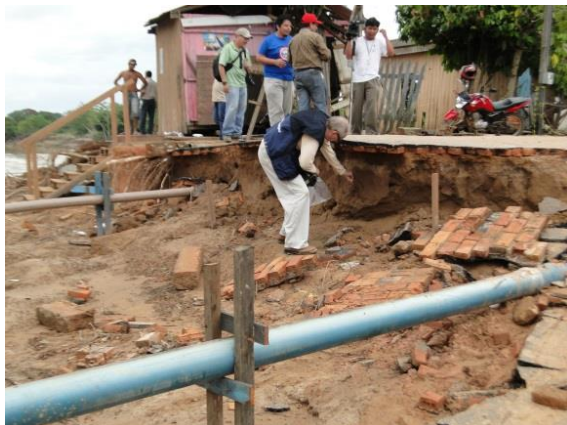
subjacente ao leito da Rua dos Catraieiros, exatamente no local onde houve a erosão fluvial (Figura 46). Observou-se que este material apresenta uma baixa consistência, praticamente inconsolidado, e de alta suscetibilidade aos processos erosivos, fragmentando-se a um simples toque de mãos.

Figura 46. Coleta de sedimento aluvionar na vala erodida.

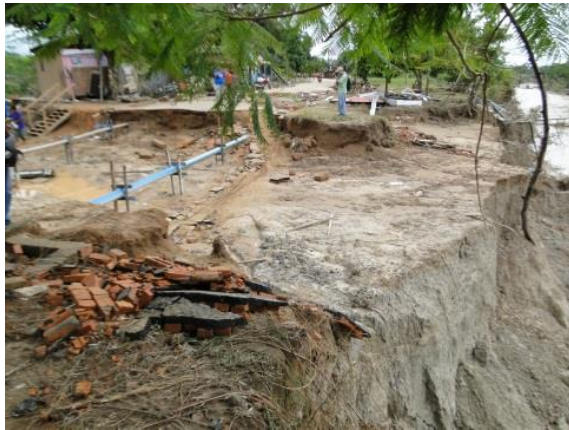
Finalmente, ocorrem os depósitos aluvionares, recentes e atuais, inconsolidados, associados à rede de drenagem atual, que ocorrem no próprio canal do rio e/ou em sua planície de inundação. Em canal de rio, depositam-se sedimentos mais grossos, tamanho areia fina a grossa, presente no fundo do rio, em praias (barras em pontal) e nas partes convexas dos meandros. Por outro lado, os depósitos de planície de inundação resultam de transbordamentos episódicos durante as cheias, constituídos por areias siltico-argilosas de diques marginais e areias finas a muito finas, siltes e argilas de espraiamento, em geral exibindo uma sequência gradacional. O caráter inconsolidado desses sedimentos favorece a atuação dos processos erosivos fluviais e pluviais, arrastando consigo solo e vegetação, gerando as conhecidas “terras caídas”. Esta descrição generalizada coincide plenamente com as condições observadas no bairro Leonardo Barbosa e confirmadas pela análise laboratorial da amostra coletada no local (Figura 47).

Figura 47. Pacote aluvionar na rua dos Catraieiros.

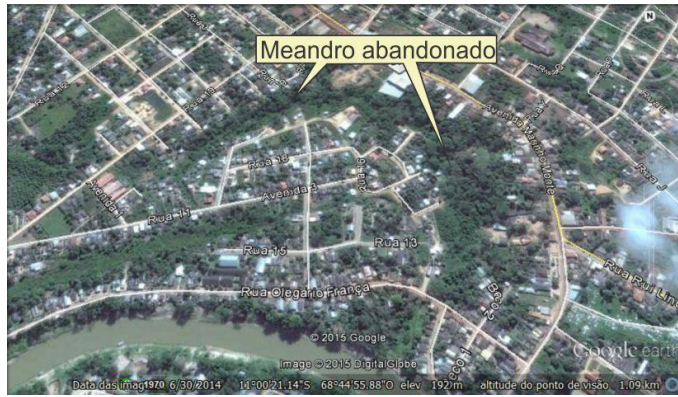
Um exemplo didático do processo de rompimento de antigo meandro é identificado na região central de Brasileia, em um polígono estabelecido entre as ruas 19 e Olegário França e a Avenida Mariano Monte, onde se observa um trecho semicircular, coberto pela vegetação, refletindo uma estrutura de um meandro abandonado e totalmente colmatado, constituindo-se, certamente, em um ponto de acumulação de água durante a estação das chuvas (Figura 48). Da mesma forma, a área urbana de Brasileia assentada parcialmente em um terreno sub-horizontalizado, de baixa cota altimétrica, reflete uma paleoplanície de inundação, com alta suscetibilidade para eventos hídricos (cheias) mais expressivos, como aqueles ocorridos nas estações chuvosas dos anos de 2012 e 2015.

Figura 48. Meandro abandonado, coberto pela vegetação.

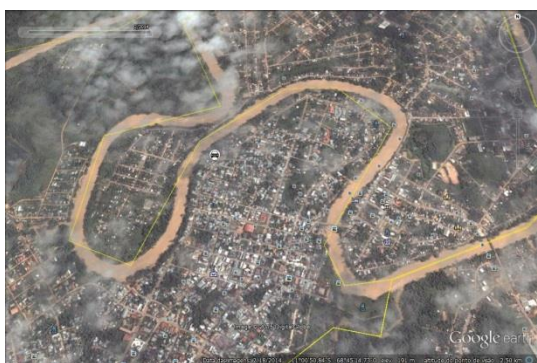
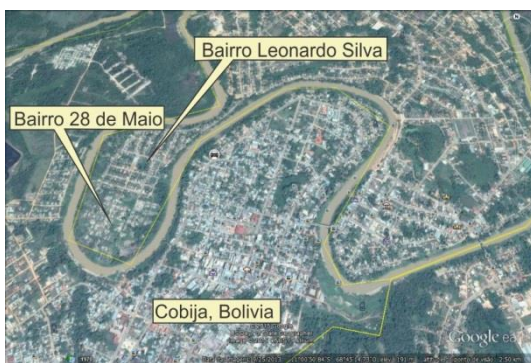
O resgate de imagens de satélite de diferentes idades comprova a evolução do processo de desgaste dos taludes fluviais e a consequente redução temporal das dimensões laterais do trecho estrangulado do meandro do rio Acre (figuras 50, 51, 52 e 53).

Figura 50. Imagem Google, ano 2004.
Cortesia: Geóloga M. Adelaide M. Maia

Figura 51. Imagem Google, ano 2011.
Cortesia: Geóloga M. Adelaide M. Maia.

Figura 52. Imagem Google, ano 2014.

Figura 53. Imagem Google, ano 2015.

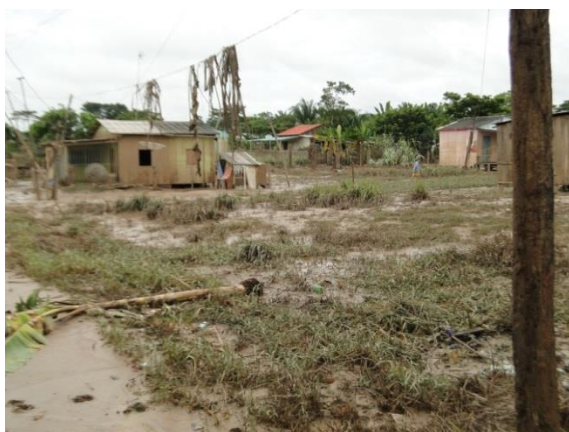
De idêntica forma, é possível observar o baixo nível de ocupação antrópica do meandro até o ano de 2011, principalmente na porção mais distal e onde se aloja atualmente o Bairro 28 de Maio (vide figura 51); esse bairro apresentou um crescimento notável a partir do ano de 2014 (dois últimos anos), estendendo-se em direção ao fechamento do meandro (vide figura 53). Corresponde a uma ocupação indevida e inadequada, estando implantado em um trecho da planície de inundação atual do rio Acre, submetida anualmente aos rigores da invasão das águas e elevação do nível freático (águas subterrâneas) (Figura 54).

Figura 54. Bairro 28 de Maio, submetido à enxurrada do rio Acre.

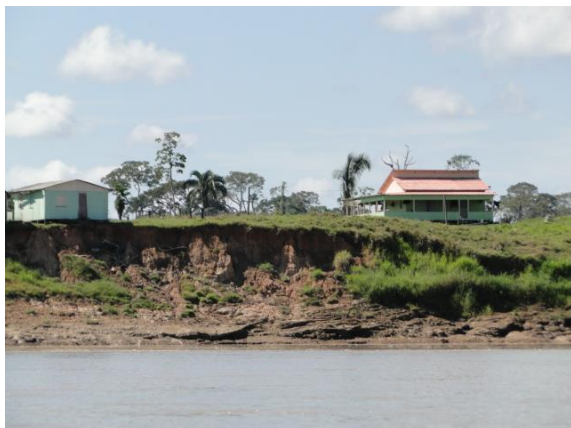
Figura 55. Terras caídas. Fazenda Zé Brasil. Alto rio Purus.

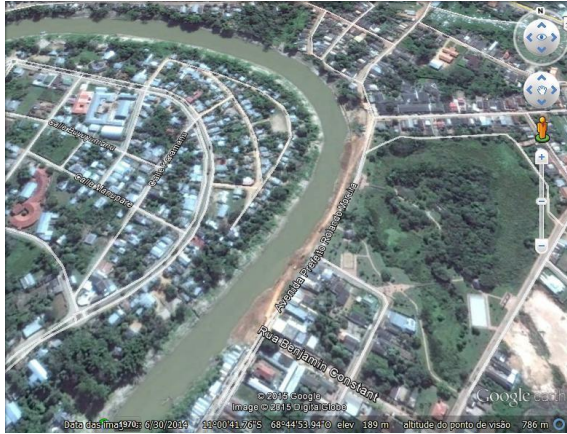
Figura 56. Extenso trecho erodido na rua Rolando Moreira. Imagem Google, 07/abril/2015.

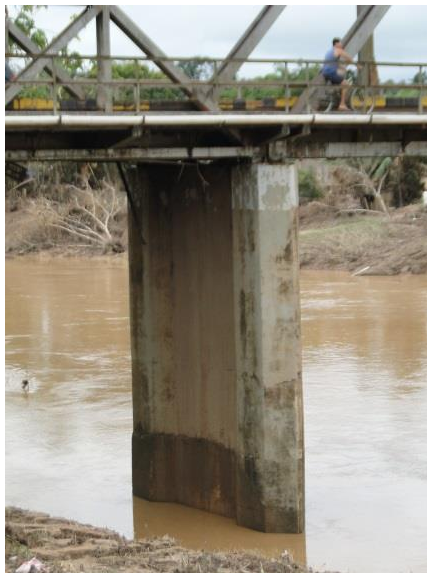
Figura 57. Ponte sobre o rio Acre, em Brasileia/Epitaciolândia, com nível das águas rebaixado, após inundação que atingiu o leito da ponte.
