**PROJETO CADASTRO
DE FONTES DE
ABASTECIMENTO POR
ÁGUA SUBTERRÂNEA**

VALE DO JEQUITINHONHA

**DIAGNÓSTICO DO MUNICÍPIO DE
BOTUMIRIM-MG**

2005

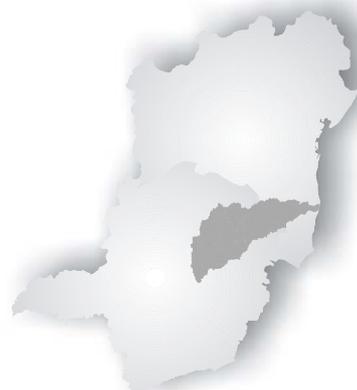
Figura 2 – Localização do município de Botumirim

O município de Botumirim está localizado na região norte do estado de Minas Gerais (figura 2), pertence a bacia do Jequitinhonha, com sede nas coordenadas geográficas 16,87°S de latitude e 43,01°W de longitude (PNUD, 2000). A sua área total ocupa 1.571,85 km², e está contida nas folhas topográficas Bocaiúva (SE-23-X-C-III), Montes Claros (SE-23-X-A-VI), Itacambira, (SE-23-X-D-I), Botumirim (SE-23-X-B-IV), Grão Mogol (SE-23-X-B-V) e Minas Novas (SE-23-X-D-II), escala 1:100.000, editada pelo IBGE.

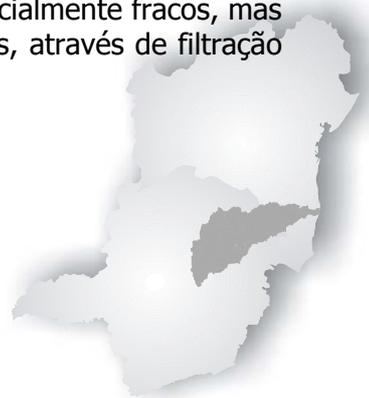
FIGURA 3 – Geologia simplificada do município de Botumirim

A figura 3 mostra a distribuição espacial das principais unidades litoestratigráficas que ocorrem na área do município (CPRM, 2003 contendo modificações apresentadas por HEINECK et al., 2003 e SOUZA et al., 2002). O embasamento é localmente denominado de Complexo Ortognáissico de Porteirinha (A3p), caracterizado por ortognaisses do tipo TTG, granito, granulito, migmatito e anfibolito, rochas metaultramáficas e intercalações de rochas supracrustais (unidades metavulcanossedimentares), de idade estimada Arqueana. A Suíte Rio Itacambiruçu (PPyri) representada por granitóides de posicionamento tectônico duvidoso, é constituída de corpos de granulação média a grossa, com textura variando de equigranular a porfírica e exibindo feições ígneas preservadas. O granodiorito Botumirim (PPybo), definido como uma rocha plutônica de composição granítica, possui idade semelhante aos dos granitóides da suíte anterior. A foliação, quando observada, é restrita aos bordos dos corpos.

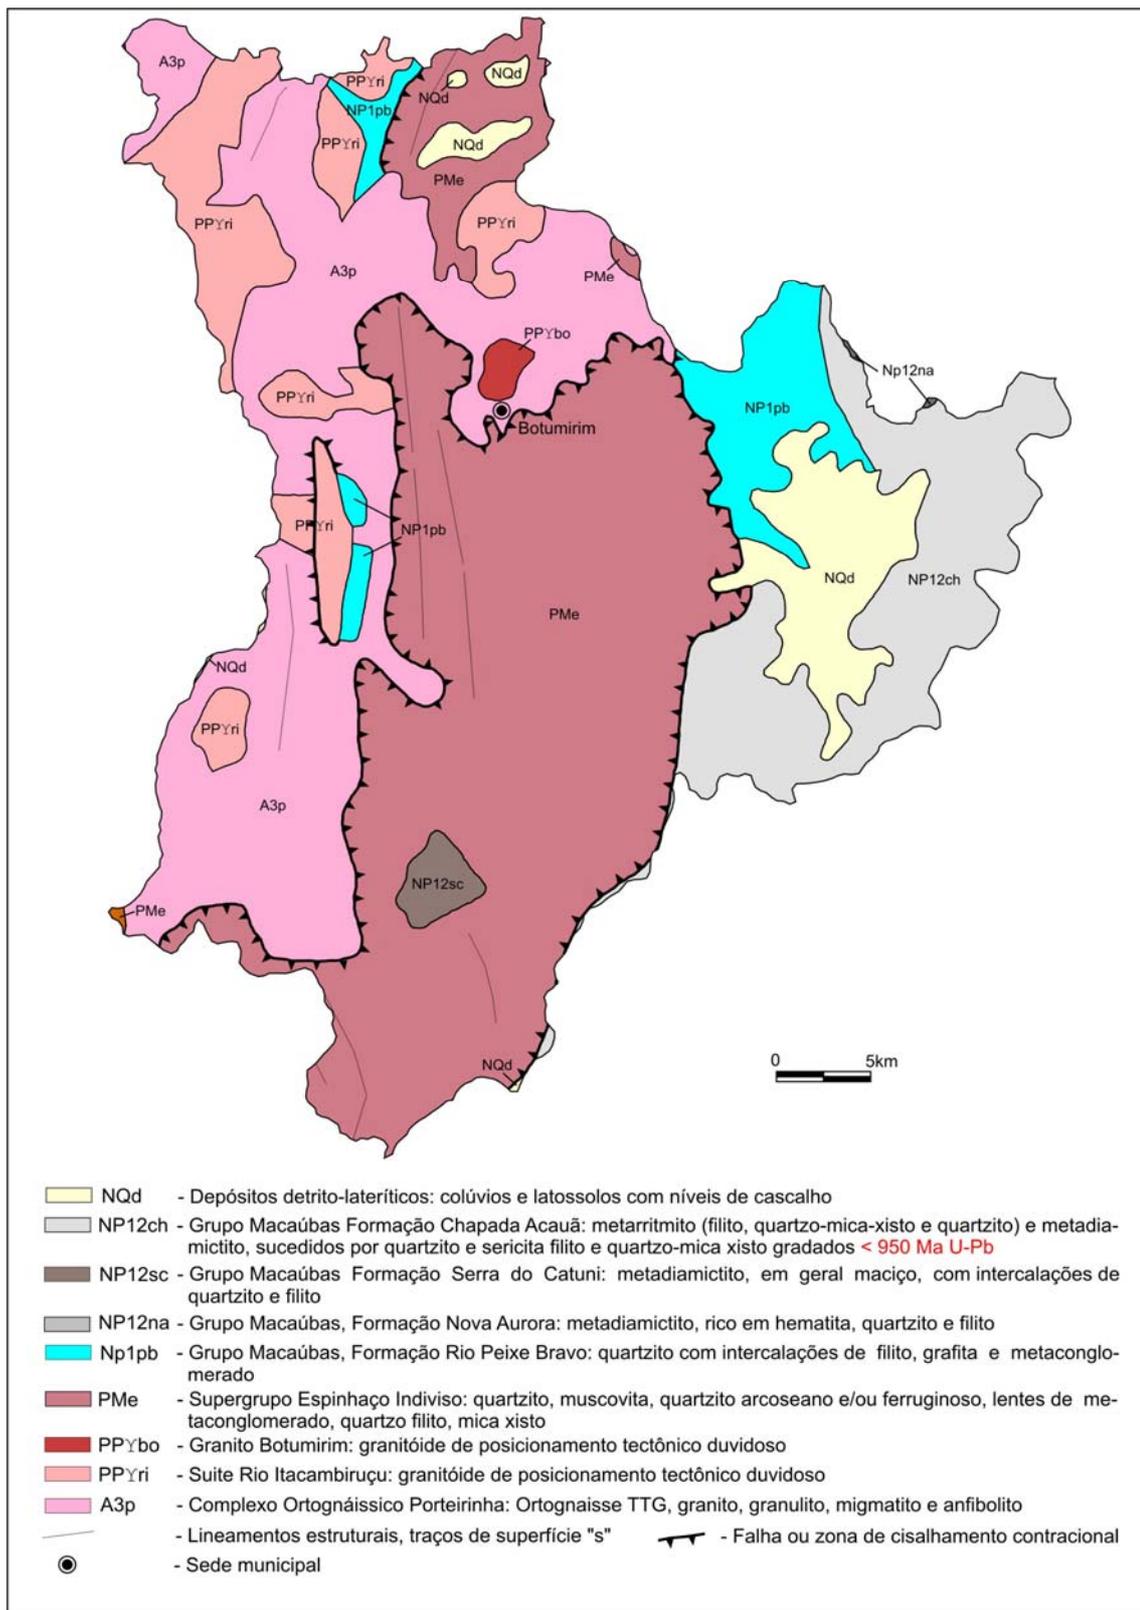
Estratigraficamente acima dessas unidades, de idade paleoproterozóica tardia a mesoproterozóica, encontra-se o Supergrupo Espinhaço. Os ambientes responsáveis pela acumulação desses depósitos foram, sobretudo fluviais e marinhos costeiros no início da sedimentação (leques aluviais, sistemas fluviais entrelaçados) e posteriormente, marinhos rasos (sob influência de marés). No município é representado pelo Supergrupo Espinhaço Indiviso (PMe) constituído de quartzito, muscovita quartzito, quartzito arcoseano e/ou ferruginoso, lentes de metaconglomerado, quartzito filito e mica xisto. De forma geral apresenta mergulho suave a moderado, para leste.

As unidades do neoproterozóico são representadas pelos litotipos do Grupo Macaúbas. No município é formado, na base, por quartzito com intercalações de filito, grafita filito e metaconglomerado (Formação Rio Peixe Bravo – NP1pb). Recobrimo esta formação ocorrem metadiamicctitos, ricos em hematita, quartzitos e filitos (Formação Nova Aurora-NP12na) aos quais se sobrepõem metadiamicctitos em geral maciços, com intercalações de quartzito e filito (Formação Serra do Catuni – NP12sc). Os metassedimentos anteriores estão sobrepostos por uma associação de metarritimito (filito quartzo-mica-xisto e quartzito) e metadiamicctito, sucedidos por quartzito e sericita filito e quartzito mica-xisto gradados (Formação Chapada Acauã – NP12ch).

As coberturas detríticas (NQd), em parte colúvio-eluviais e com ocorrência eventual de lateritas, recobrem parte das seqüências anteriores e ocupam, em geral, as cotas mais elevadas. Para esses sedimentos pode-se atribuir uma origem residual pela atuação de ciclo erosivo em rochas mais antigas, resultando na desagregação, alteração e laterização. Esses depósitos superficiais são caracterizados por sedimentos diversificados, tanto na sua composição, quanto na sua distribuição; via de regra são formados de cascalho fino, areia, material siltico-argiloso, e porções limonitizadas, em finas camadas ou em blocos e concreções.

No município de Botumirim podem-se distinguir dois domínios hidrogeológicos: 1) de rochas cristalinas composto pelas rochas do Complexo Porteirinha do Arqueano e granitóides Botumirim e da Suite Rio Itacambiruçu e pelas rochas metamórficas do Supergrupo Espinhaço, Grupos Macaúbas; 2) de coberturas detríticas do Cenozóico.

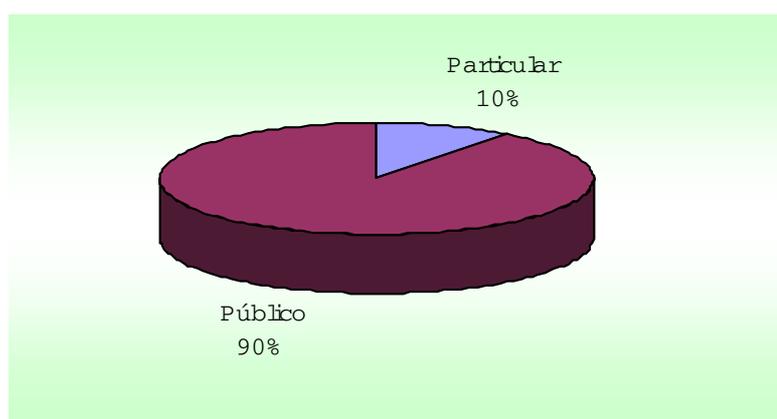
Figura 4 – Natureza da propriedade dos terrenos onde existem poços tubulares

O levantamento realizado no município registrou a presença de 29 poços tubulares profundos, sendo 26 públicos e 3 particulares, como mostra a figuras 4.

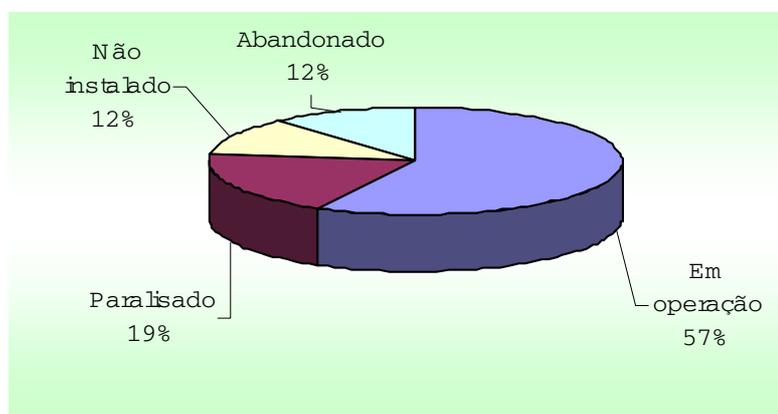
Figura 5 – Situação dos poços tubulares públicos

Quatro situações distintas foram identificadas na data da visita de campo: poços em operação, paralisados, não instalados e abandonados. Os poços em operação são aqueles que funcionavam normalmente. Os paralisados estavam sem funcionar temporariamente devido a problemas relacionados à manutenção ou quebra de equipamentos. Os não instalados representam aqueles poços que foram perfurados, tiveram um resultado positivo, mas não foram ainda equipados com sistemas de bombeamento e distribuição. E por fim, os abandonados, que incluem poços secos e poços obstruídos, representam os que não apresentam possibilidade de produção.

A situação dessas obras, levando-se em conta seu caráter público ou particular, é apresentada em números absolutos no quadro 1 e em termos percentuais na figura 5 e figura 6.

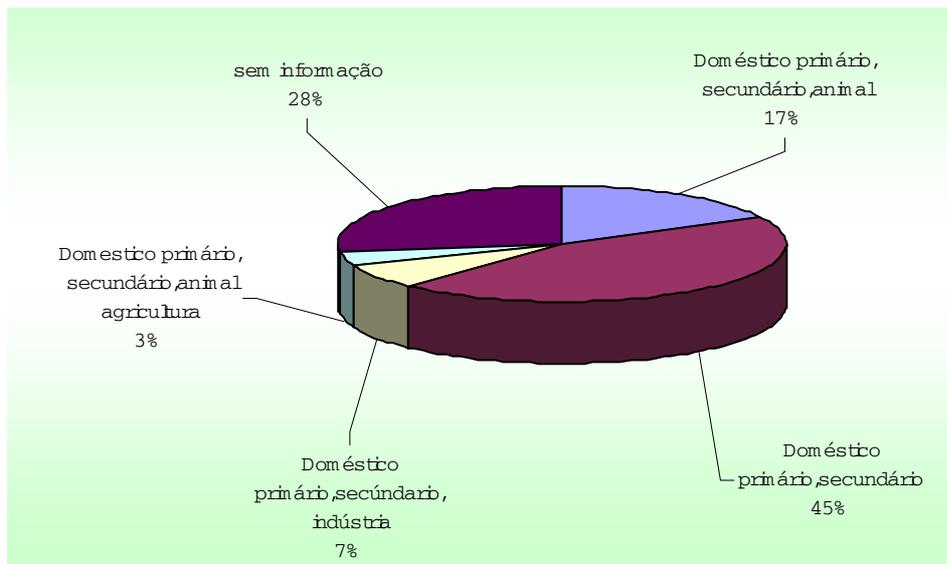
Figura 7 – Uso da água

Em relação ao uso da água dos poços, 13 (treze) são destinados ao uso doméstico primário e secundário (água de consumo humano para beber e uso geral), 5 (cinco) ao uso doméstico primário, secundário e suprimento animal, 2 (dois) ao uso doméstico primário, secundário e indústria, 1 (um) ao uso doméstico primário, secundário, suprimento animal e agricultura, 8 (oito) sem informação de uso. A figura 7 mostra em termos percentuais as diferentes utilizações da água subterrânea.

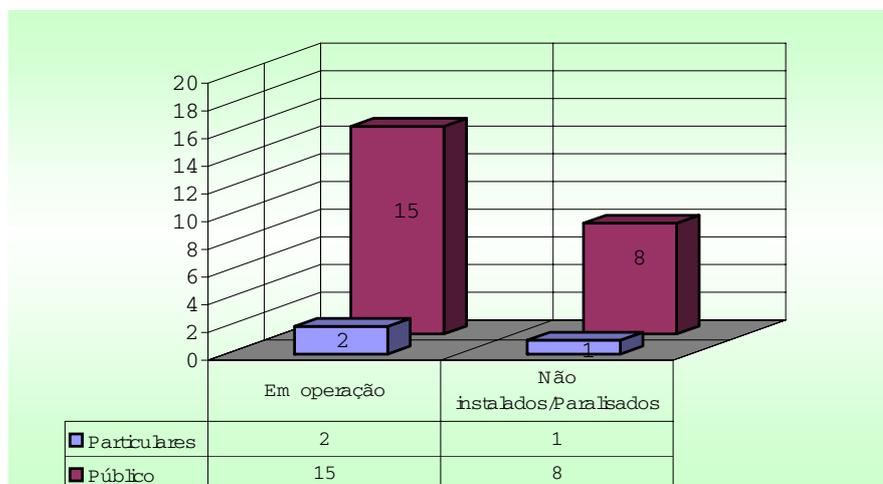
Figura 8– Poços tubulares em uso e passíveis de funcionamento

A figura 8 mostra a relação entre os poços tubulares atualmente em operação e os poços passíveis de entrar em funcionamento (paralisados e não instalados). Verifica-se que 8 (oito) poços públicos e um particular estão paralisados ou não instalados, mas passíveis de entrar em funcionamento, podendo vir a operar, somando suas descargas àquelas dos 17 (dezesete) poços que estão em uso.

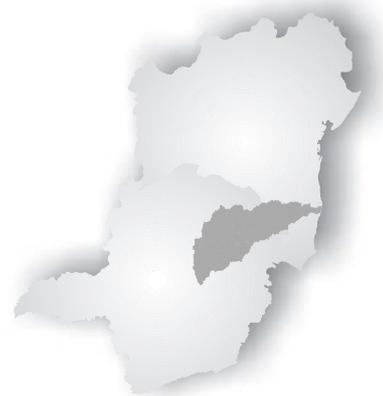
Figura 9– Qualidade das águas subterrâneas do município de Botumirim

Foram coletadas e analisadas amostras de água de 22 poços tubulares, tendo como resultado valores variando de 32,25mg/L a 363,0mg/L, com um valor médio de 125,22mg/L. A classificação das águas do município, considerando poços em operação, paralisados e não instalados é apresentada na figura 9. Os resultados mostraram que todos os poços analisados são de água doce.

As análises foram feitas apenas com base na medição da condutividade elétrica, que leva em conta o total de sólidos dissolvidos na amostra de água, não sendo possível individualizar a quantidade de cada sal isoladamente. Embora o limite de potabilidade do MS para STD seja 1.000 mg/l, como não se tem dados relativos a outros tipos de sais, como cloretos, foi adotado por segurança o limite de 500 mg/l para água doce. Para transformar condutividade elétrica em STD, tomou-se como multiplicador o fator 0,75, parâmetro calculado no Projeto Cadastramento de Poços Tubulares da Microrregião de Montes Claros (CPRM, 2002).
