**PROJETO CADASTRO
DE FONTES DE
ABASTECIMENTO POR
ÁGUA SUBTERRÂNEA**

**DIAGNÓSTICO DO MUNICÍPIO DE
ITACAMBIRA-MG**

2005

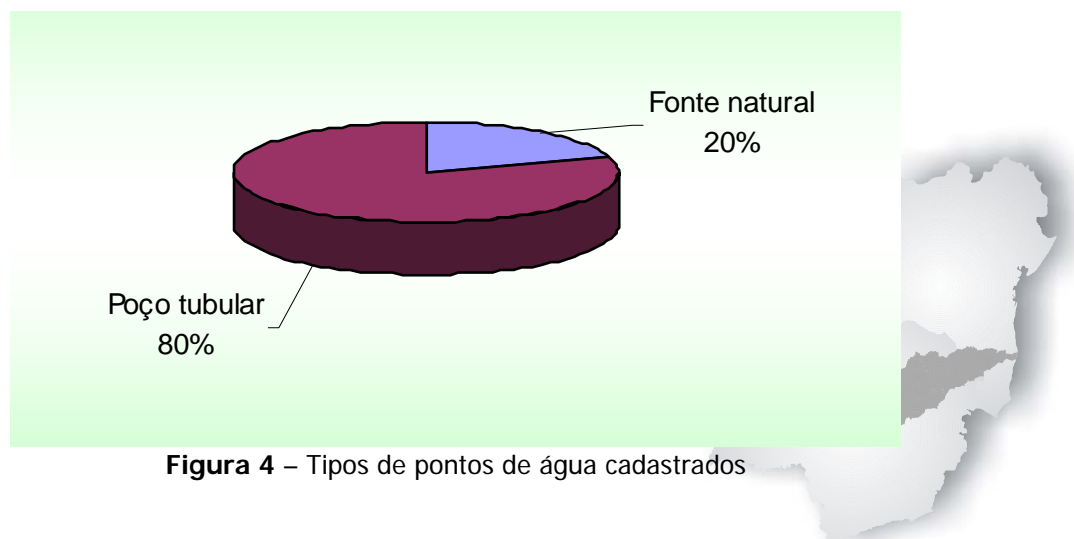
Figura 4 – Tipos de pontos de água cadastrados

O levantamento realizado no município registrou a presença de 20 (vinte) poços tubulares profundos, todos públicos e 5 (cinco) nascentes naturais, como mostra a figura 4.
