**PROJETO CADASTRO  
DE FONTES DE  
ABASTECIMENTO POR  
ÁGUA SUBTERRÂNEA**

**DIAGNÓSTICO DO MUNICÍPIO DE  
ITAMARANDIBA-MG**

2005

**DIAGNÓSTICO DO MUNICÍPIO DE ITAMARANDIBA-MG**

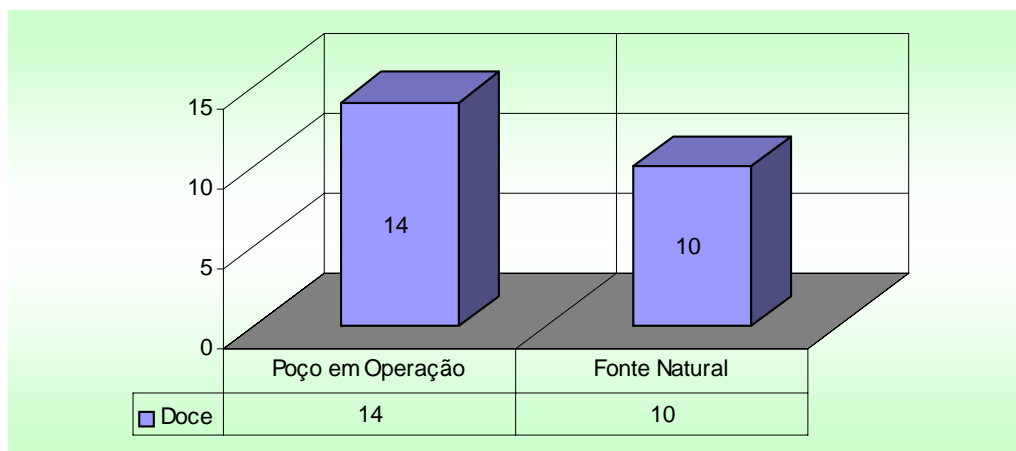
Figura 10 – Qualidade das águas

As análises foram feitas apenas com base na medição da condutividade elétrica, que leva em conta o total de sólidos dissolvidos na amostra de água, não sendo possível individualizar a quantidade de cada sal isoladamente. Embora o limite de potabilidade do Ministério da Saúde para STD seja 1.000 mg/L, como não se tem dados relativos a outros tipos de sais, como os cloretos, foi adotado por segurança o limite de 500 mg/L para água doce. Para transformar condutividade elétrica em STD, tomou-se como fator de conversão o valor de 0,75, parâmetro calculado no Projeto Cadastramento de Poços Tubulares da Microrregião de Montes Claros, norte de Minas Gerais (CPRM, 2002).

Foram realizadas medidas de condutividade elétrica em amostras de água de 14 poços tubulares, tendo como resultado de STD, valores variando de 9,6 a 171,75 mg/L, com média 99,91 mg/L, o que as classifica como águas doces. As águas das dez fontes exibem valores de STD entre 4,5 a 42,52 mg/L, caracterizando-as igualmente como águas pouco mineralizadas. A classificação das águas do município, considerando as fontes naturais e os poços em operação, paralisados e não instalados, é apresentada na figura 10.
