CPRM – SERVIÇO GEOLÓGICO DO BRASIL

RELATÓRIO TÉCNICO

***LEVANTAMENTO BATIMÉTRICO DO RIO MADEIRA:
REGIÃO PRÓXIMA AO BAIRRO TRIÂNGULO***

PORTO VELHO
Novembro/2014

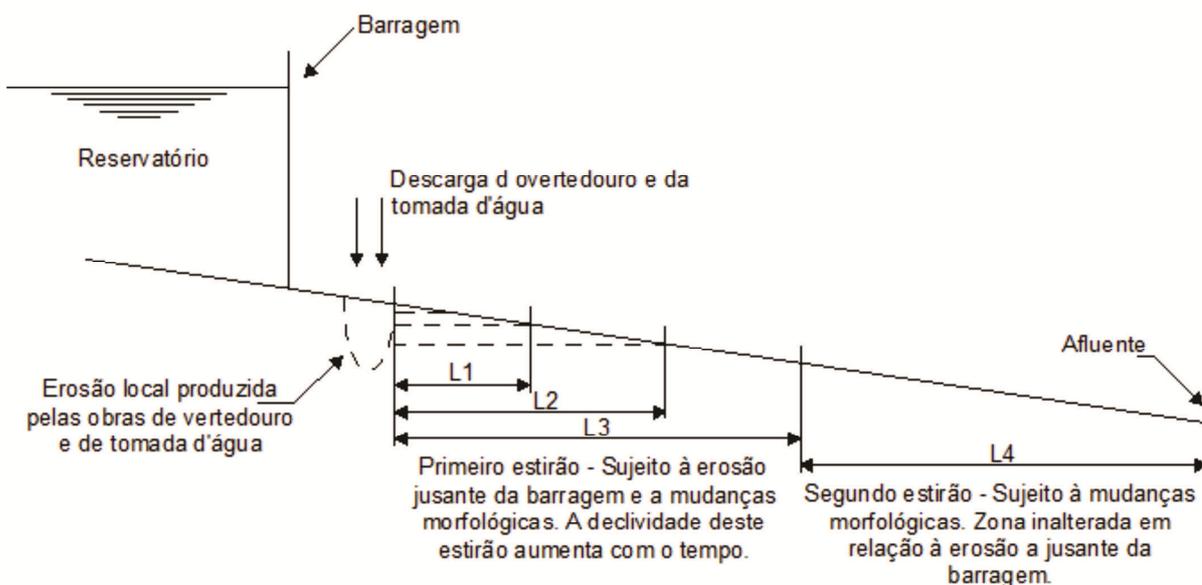
Figura 1 – Alterações que sofre um rio a jusante de barragem (Alvarez, 1986 citado por Carvalho, 2008).

Ainda, segundo CARVALHO (2008), quando há uma mudança drástica no regime natural do rio, por exemplo, construção de barragem e formação de reservatório, essa mudança reflete na formação de depósitos de sedimentos no reservatório. Isso corresponde a uma agradação do leito, ou seja, assoreamento do trecho à montante da barragem. Também, a jusante da barragem ocorre mudanças violentas, por efeito da redução de descarga sólida e mudança de regime, as águas começam a degradar o leito e as margens (Figura 1).

De maneira geral, no reservatório o curso d'água tem as áreas de seções transversais aumentadas, enquanto as velocidades da corrente decrescem, criando condições de deposição de sedimentos (ANNEL, 2000). No trecho à jusante ocorrem processos erosivos e mudanças morfológicas. No primeiro caso, a água limpa, sem sedimentos, bem como a modificação do regime de vazões, aumenta o poder erosivo do escoamento, provocando degradação, com aprofundamento da calha do rio e erosão das margens.

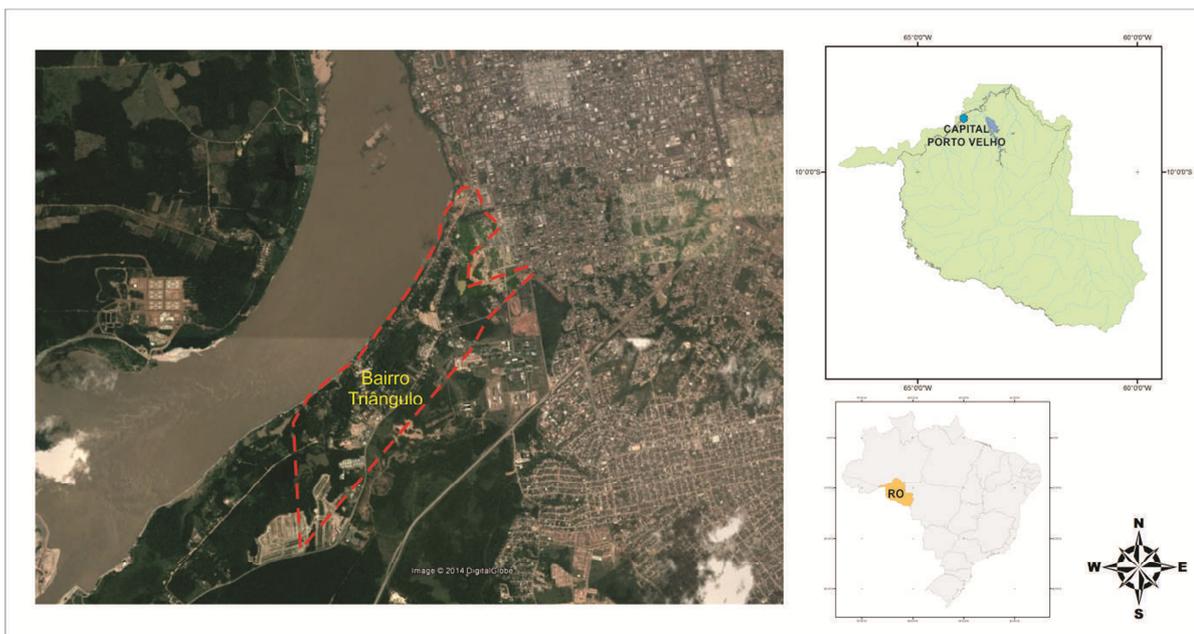
O bairro Triângulo está localizado na área central do município de Porto Velho, na margem direita do rio Madeira (Figura 3) e sua delimitação inicia-se nas coordenadas 8°47'39"S e 63°55'27"O aproximadamente 4,0 km à jusante da UHE de Santo Antônio Energia. O bairro é permeado pela Estrada de Ferro Madeira-Mamoré e pela Estrada de Santo Antônio.

Figura 3 – Localização da área de estudo (Imagem do Google Earth).

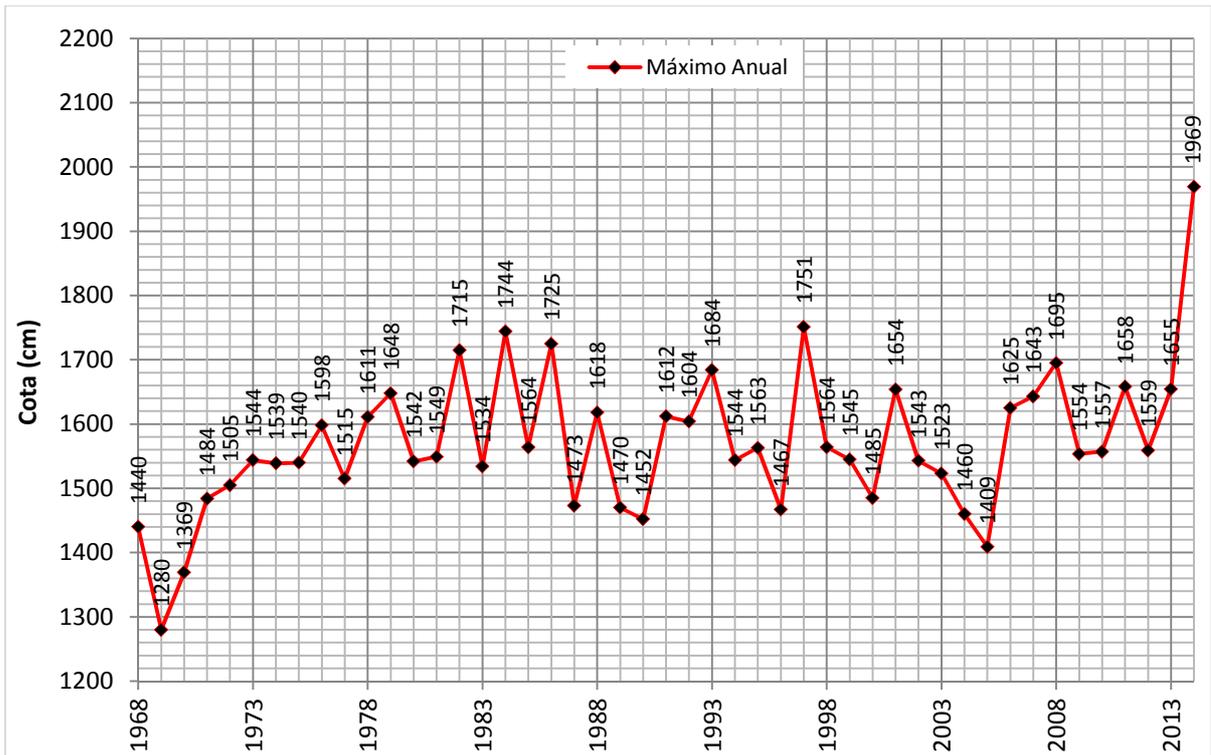
Figura 4 – Série histórica de cotas máximas anuais da estação Porto Velho (15400000).

Em 2014, o rio Madeira atingiu o nível máximo já registrado desde que se iniciaram as atividades de seu monitoramento. A Figura 4 apresenta as cotas máximas anuais registradas em cada ano, desde 1967 até 2014. A cheia ocorrida no ano de 2014 fez com que a equipe técnica da CPRM intensificasse as campanhas para coleta e registro de informações, de modo a possibilitar a caracterização e posterior análise do evento que estava ocorrendo. Na Figura 5 podem ser visualizadas as vazões medidas e suas respectivas cotas na estação de Porto Velho (15400000) durante a cheia de 2014.

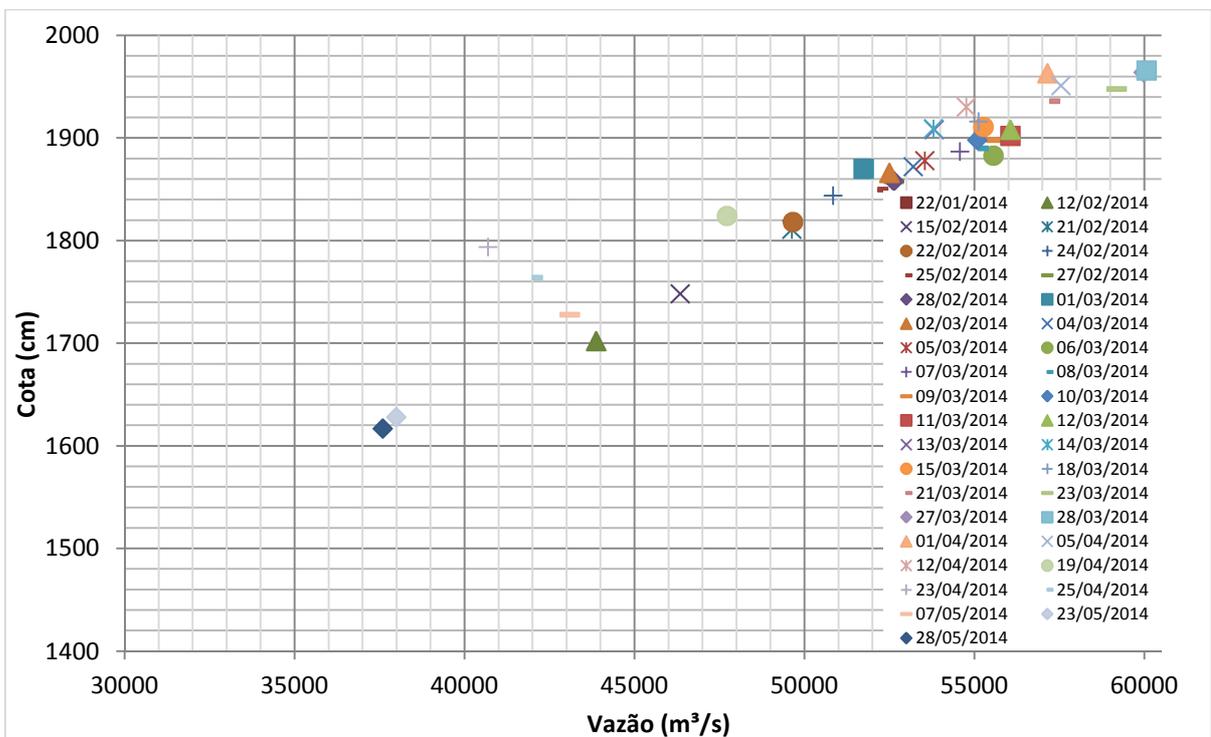
Figura 5 – Medições de descarga líquida na estação Porto Velho (15400000).

As medições de descarga líquida foram realizadas utilizando-se de Medidores Acústico Doppler (ADCP) acoplados a DGPS. Estes equipamentos são capazes de estimar a vazão de fundo móvel de um rio através de interpolação, que pode ser visualmente entendido como a área branca entre as velocidades medidas e a profundidade do rio, como apresentado na Figura 6. Em diversas medições durante a cheia de 2014 foram estimadas vazões de fundo móvel superiores a 6.000 m³/s, indicando um grande transporte de sedimentos através da movimentação do leito no fundo do rio.

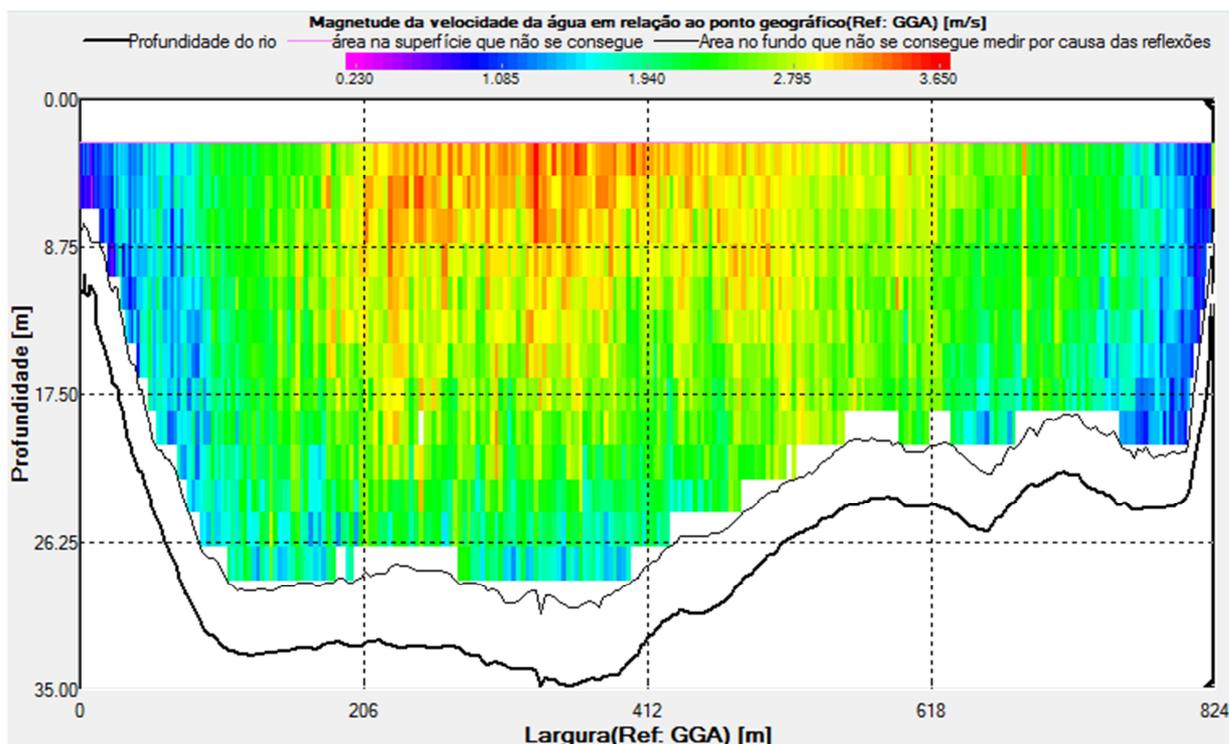
Figura 6 – Medição com ADCP Rio Grande 300 kHz na estação Porto Velho (15400000).

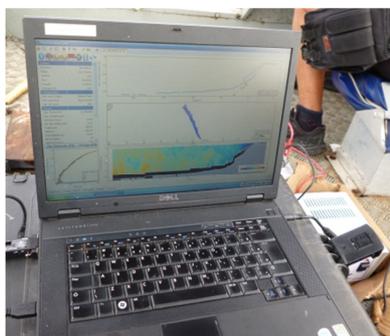
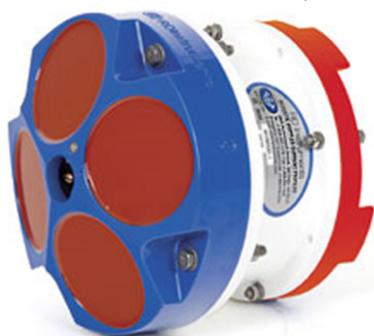
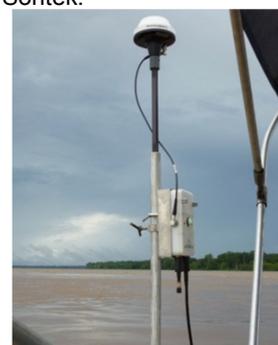
(a) Microcomputador para registrar os dados coletados em tempo real.

(b) ADP-RiverSurveyor-M9 (ADP-M9) – Fabricante Sontek.

(c) ADCP Rio Grande 600 kHz
Fabricante RD Instruments

(d) GPS-RTK instalado na margem do rio.

(e) DGPS – Instalado na embarcação.

Figura 7 – Equipamentos utilizados para a realização da batimetria e medição de vazão.

O procedimento de medição de vazão e levantamento batimétrico segue uma sequência padrão, onde se acopla o equipamento na embarcação (Figura 7e), realizam-se as travessias e acompanha-se o processo de medição em um monitor de notebook que informa a cada pulso lançado pelo equipamento, as velocidades do barco e da água; as vazões calculadas por vertical; as posições geográficas; o delineamento do perfil de fundo, dentre outras informações necessárias ao cálculo de vazão total do trecho analisado.

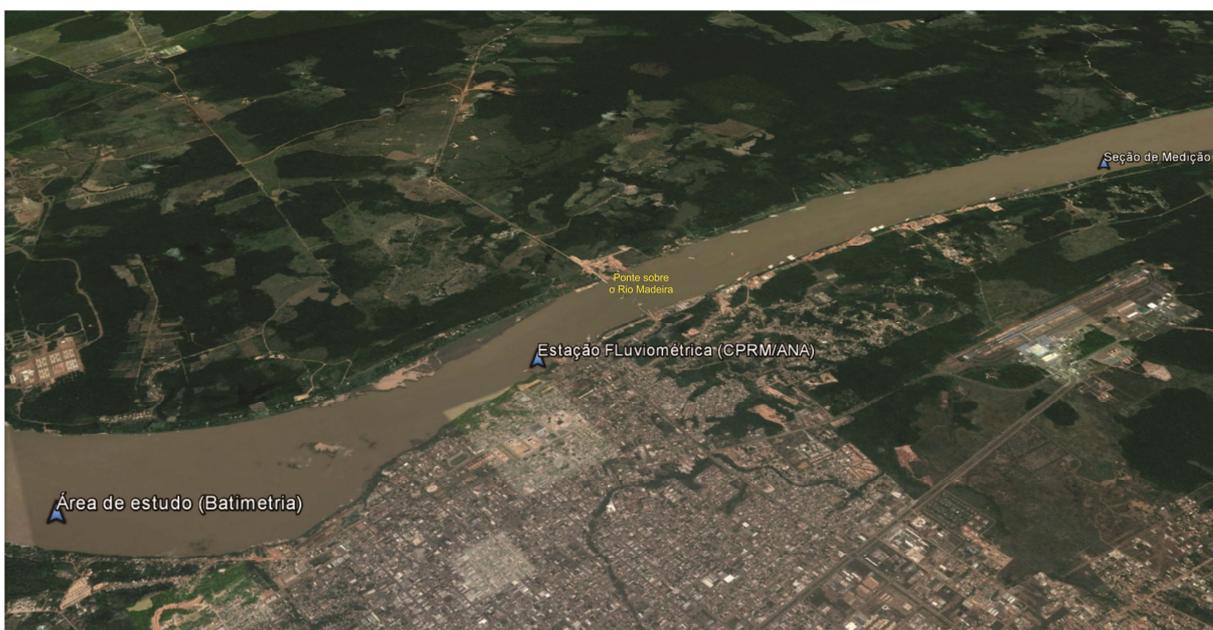
Figura 8 – Pontos de monitoramento fluviométrico do Rio Madeira em Porto Velho/RO.
(Imagem do Google Earth)

O Serviço Geológico do Brasil - CPRM, através da Residência de Porto Velho monitora desde 1967 a estação fluviométrica (régua linimétrica) localizada na margem direita do Rio Madeira, 3 km à jusante da área de estudo deste trabalho. Ainda em sentido jusante, a cerca de 6 km, está localizado o ponto de medição de descarga líquida, descarga sólida e levantamento do perfil transversal. Estas atividades são realizadas sistematicamente a cada três meses pela equipe da CPRM (Figura 8).

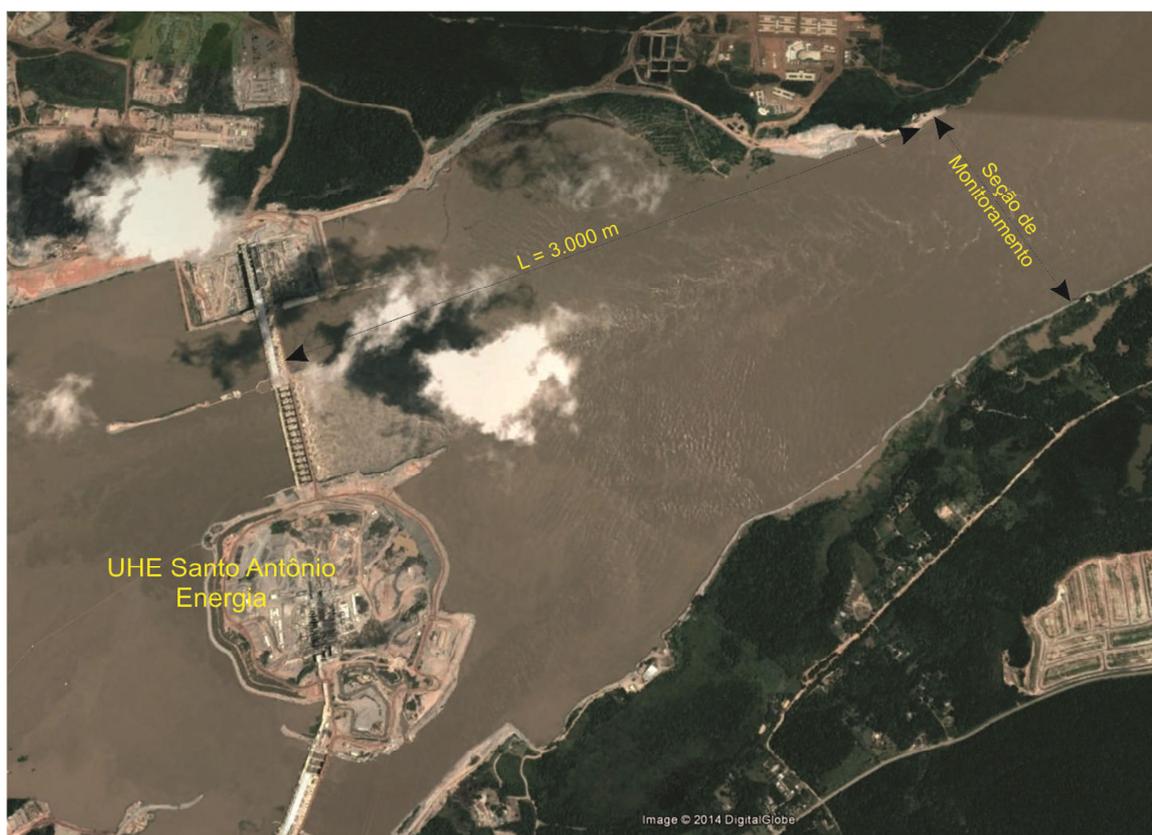
Em virtude da construção do empreendimento hidrelétrico Santo Antônio Energia, localizado 5 km à montante da área urbana de Porto Velho/RO, a CPRM passou a monitorar desde o ano de 2012, uma seção específica do rio, através de realização de levantamento batimétrico. Este ponto localiza-se 3 km à jusante do barramento (Figura 9). A Tabela 1 apresenta um resumo dos levantamentos batimétricos realizados na seção de monitoramento (torres de energia).

Figura 9 – Seção de monitoramento próxima à UHE Santo Antônio Energia.

(Imagem do Google Earth)

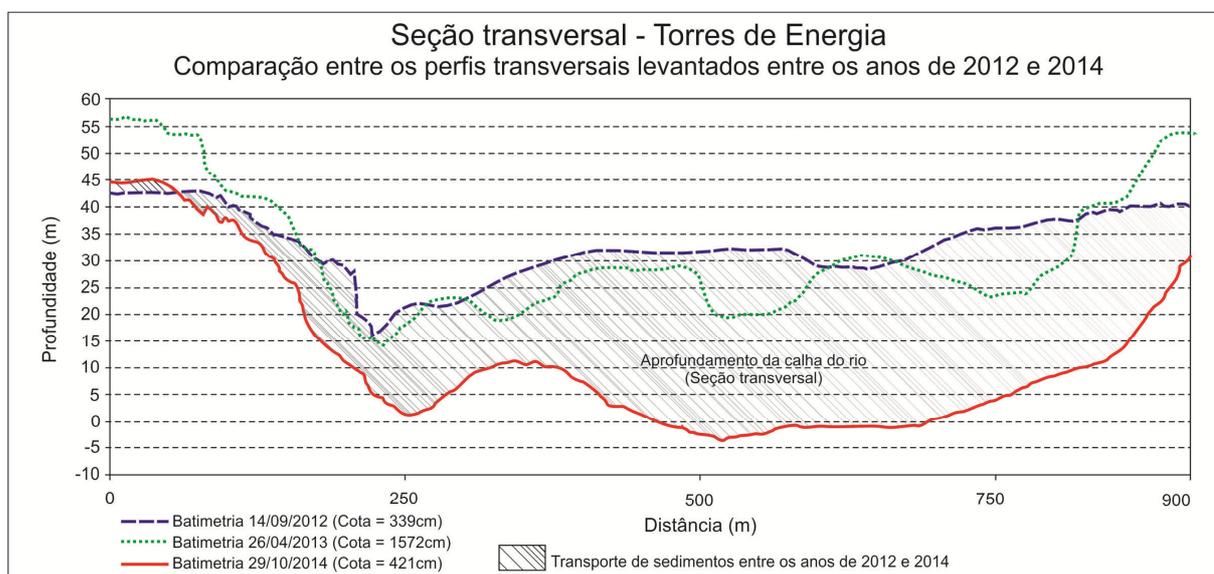
Figura 10 – Comparação entre os perfis transversais levantados nos anos de 2012, 2013 e 2014.

A Figura 10 apresenta os perfis levantados nos anos de 2012, 2013 e 2014, em períodos diferentes. Pode-se observar uma mudança mais abrupta no ano de 2014.

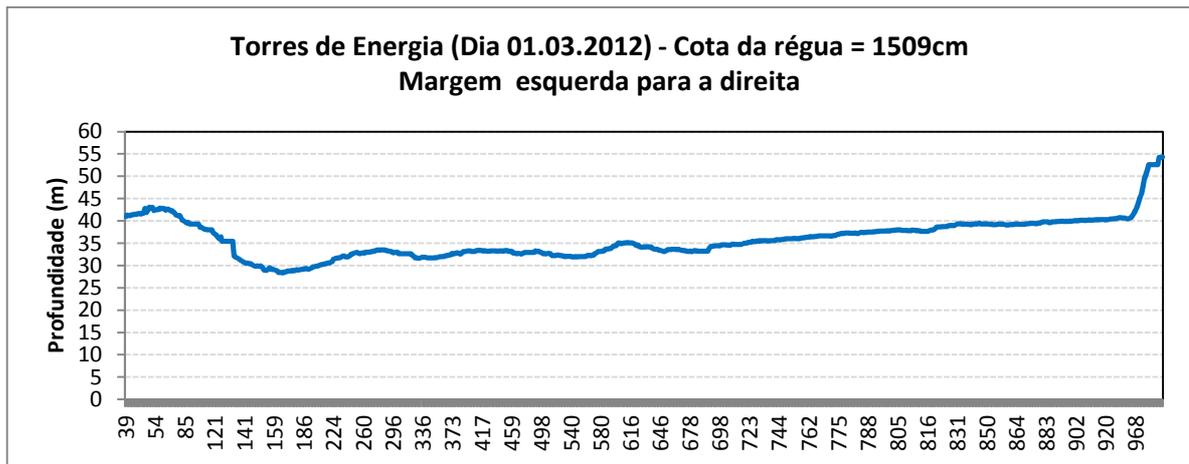
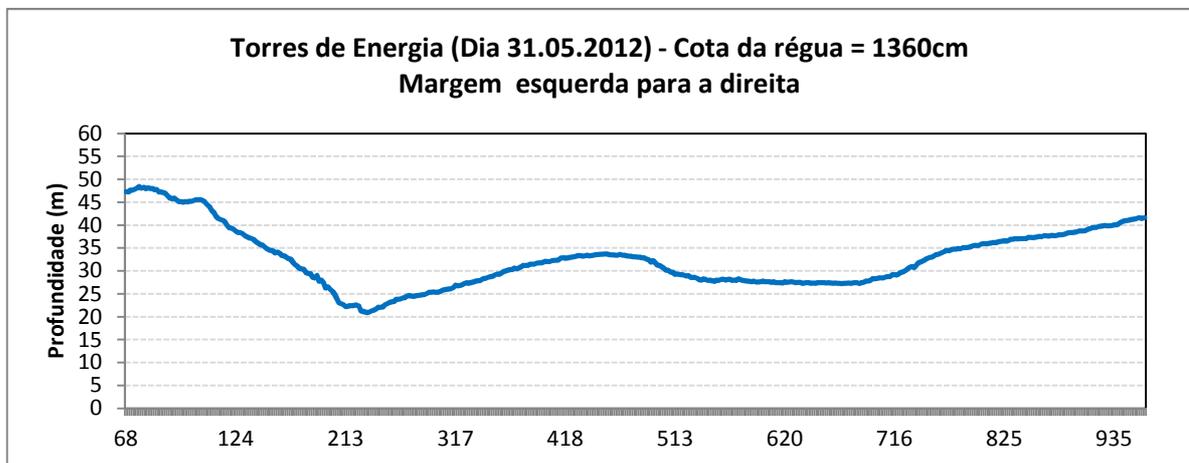
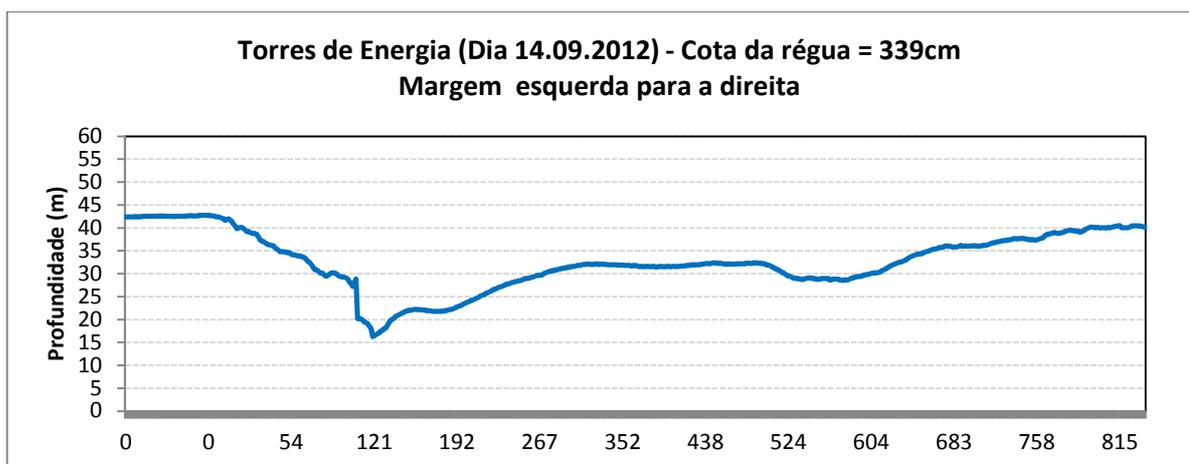
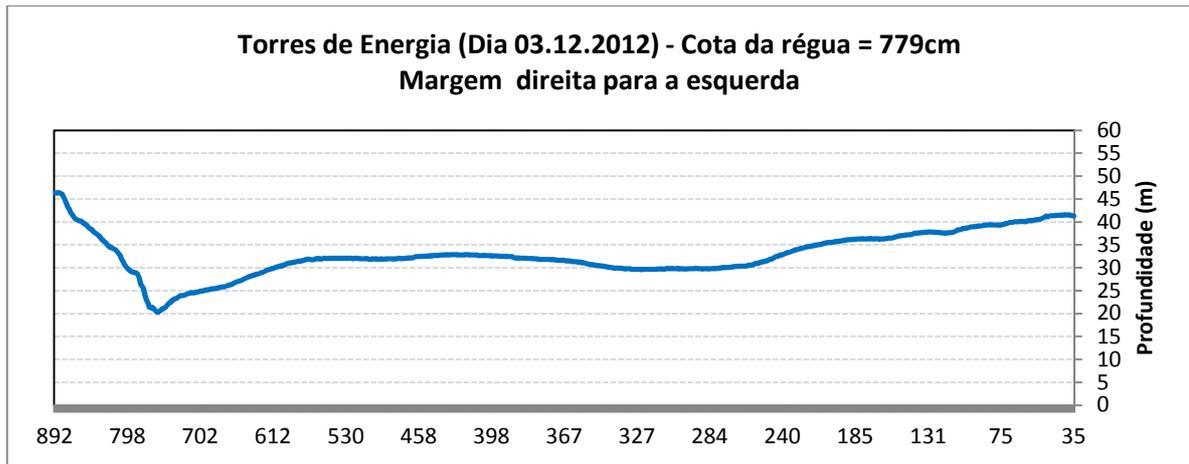
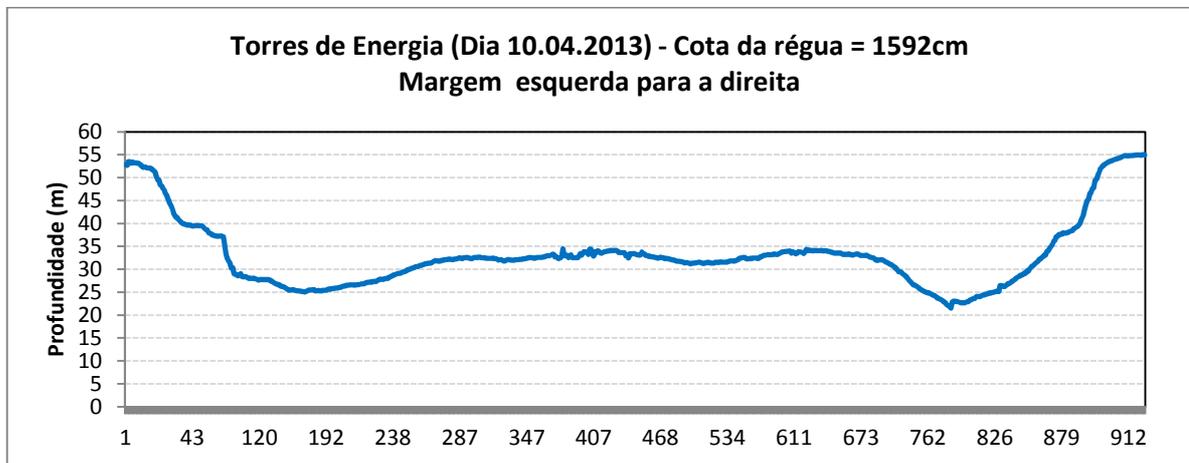
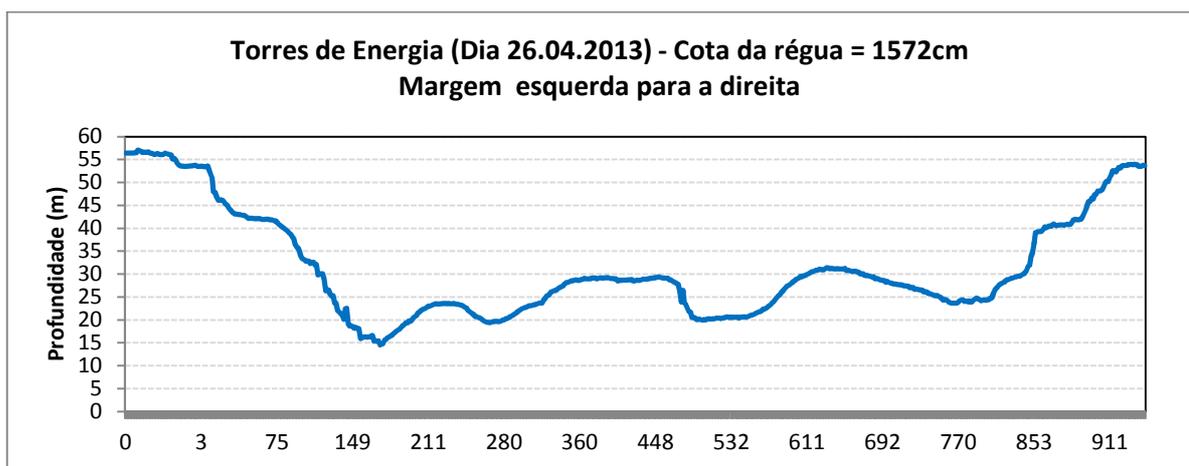
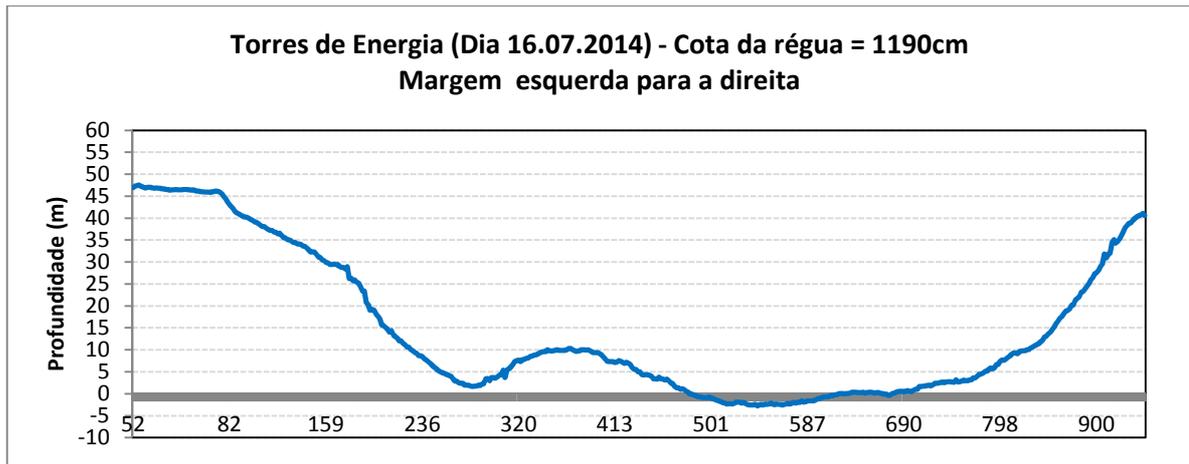
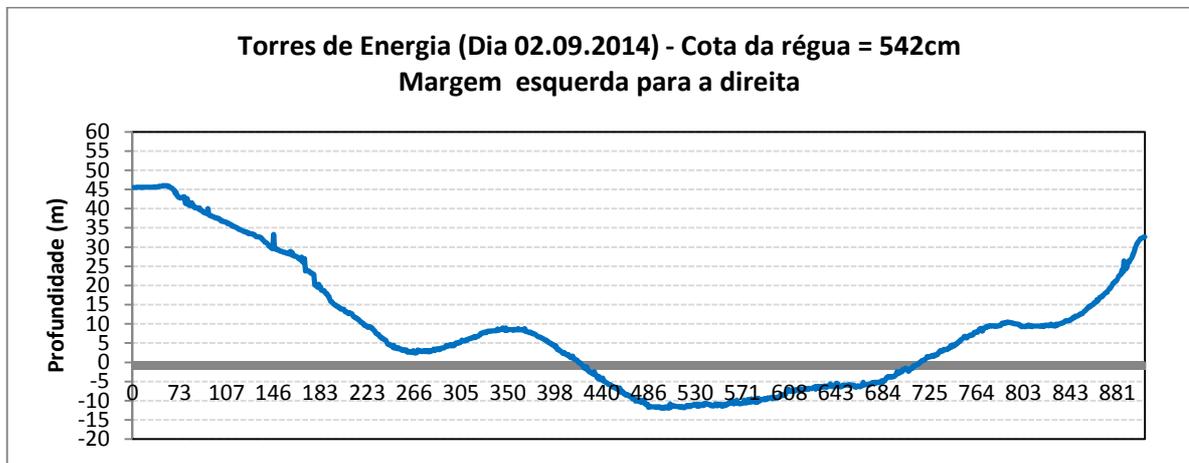
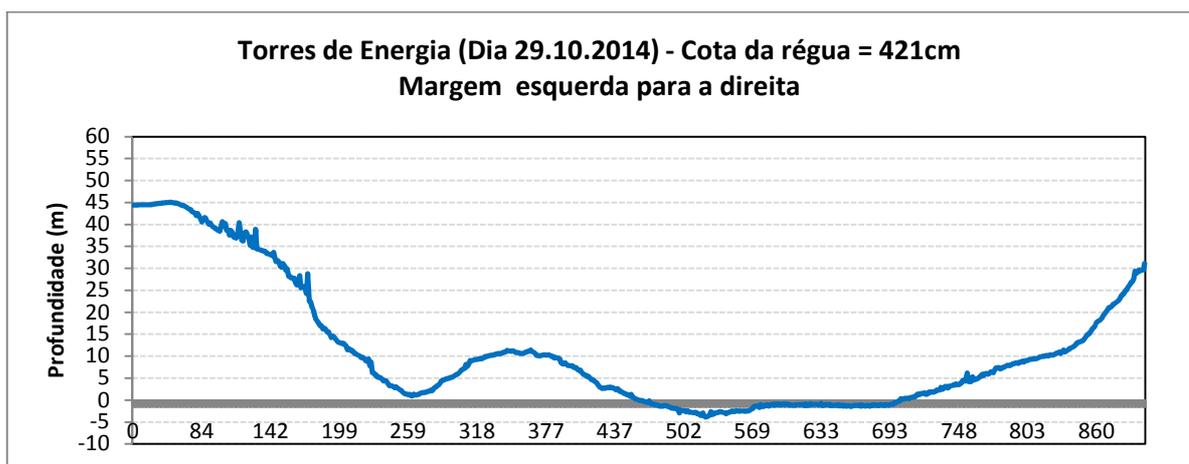
Figura 11 – Perfil transversal do rio Madeira - Levantamento batimétrico dia 01.03.2012.

Figura 12 – Perfil transversal do rio Madeira - Levantamento batimétrico dia 31.05.2012.

Figura 13 – Perfil transversal do rio Madeira - Levantamento batimétrico dia 14.09.2012.

Figura 14 – Perfil transversal do rio Madeira - Levantamento batimétrico dia 03.12.2012.

Figura 15 – Perfil transversal do rio Madeira - Levantamento batimétrico dia 10.04.2013.

Figura 16 – Perfil transversal do rio Madeira - Levantamento batimétrico dia 26.04.2013.

Figura 17 – Perfil transversal do rio Madeira - Levantamento batimétrico no dia 16.07.2014.

Figura 18 – Perfil transversal do rio Madeira - Levantamento batimétrico dia 02.09.2014.

Figura 19 – Perfil transversal do rio Madeira - Levantamento batimétrico no dia 29.10.2014.

As Figuras de 11 a 19 mostram a variação da seção transversal ao longo do tempo, desde a 1ª medição no dia 01/03/2012 até a última realizada em 29/10/2014. A profundidade está na mesma referência, isto é, mesma cota altimétrica.

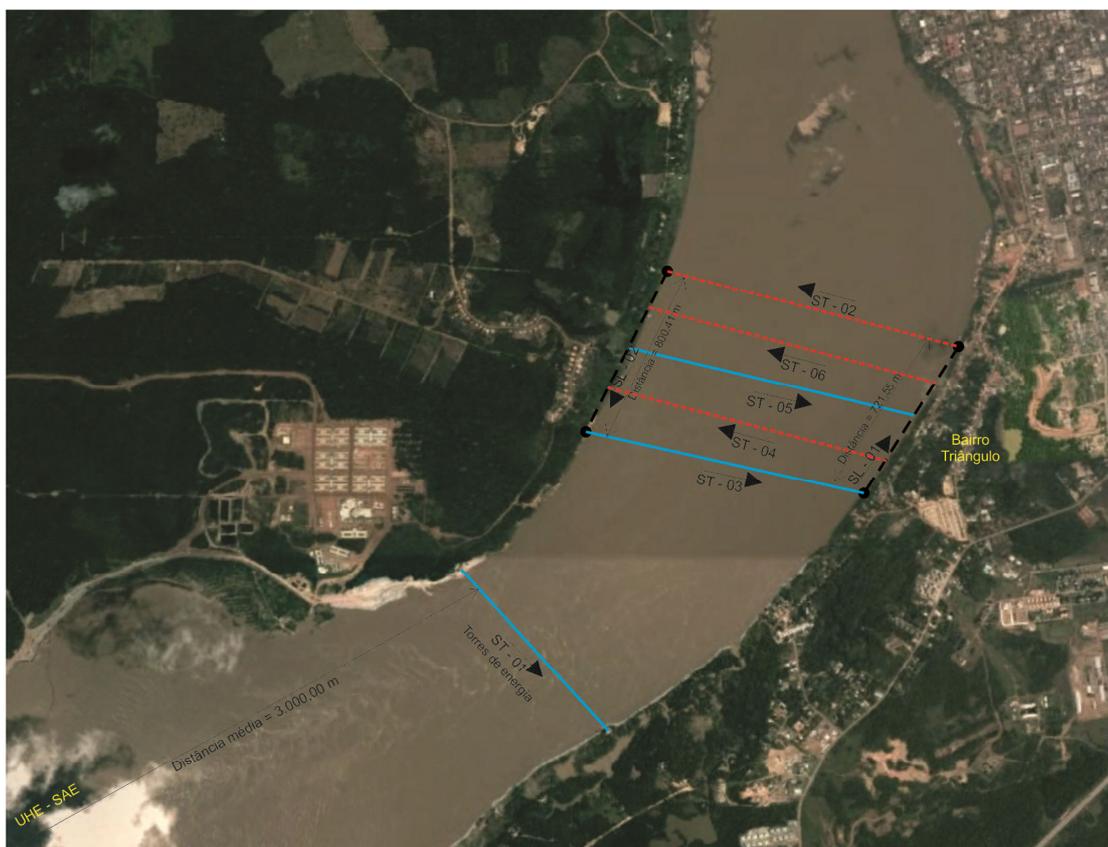
Figura 20 – Localização da área de estudo com detalhamento das seções de medição – Estudo realizado em Abril/2013 (Imagem do Google Earth).

A Figura 20 a seguir apresenta a localização da área de estudo, com detalhamento das seções transversais e longitudinais realizadas. Para o trabalho aqui apresentado, percorreu-se, inicialmente a seção localizada na Torre de Energia (1ª seção ST-01; transversal; 914,00 m). Em seguida o deslocamento se deu a partir de um polígono iniciado à margem direita do rio em sentido jusante (1ª seção SL-01; longitudinal; 721,55 m), partindo-se para a margem esquerda do rio (2ª seção ST-02; transversal; 1.445,63 m). Este procedimento se deu nas demais seções (2ª seção SL-02; longitudinal; 800,41 m; 3ª seção ST-03; transversal; 1.477,47 m; 4ª seção ST-04; transversal; 5ª seção ST-05; transversal). Por fim, para a última seção, o deslocamento se deu da margem direita para a esquerda (6ª seção ST-06; transversal).

Para a determinação da batimetria de fundo do rio Madeira, no trecho do bairro Triângulo (Figura 20), foram estudadas 08 seções, sendo duas longitudinais (margem direita-MD e margem esquerda-ME) e 06 transversais.

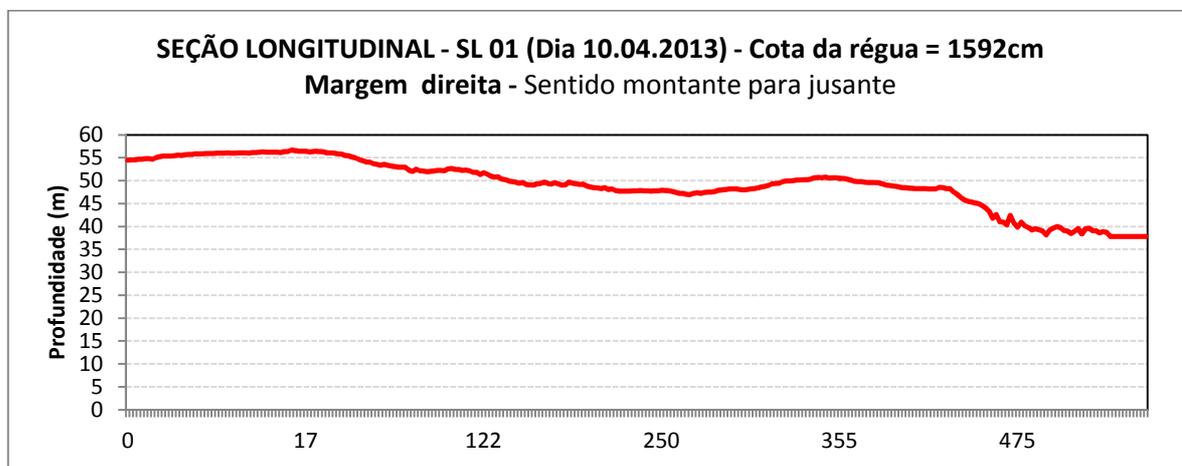
Figura 21 – Perfil Longitudinal (margem direita do rio Madeira).

O perfil longitudinal da margem direita do rio Madeira (1ª seção; Figura 21) mostra grandes variações, de 2,78 a 20 metros de profundidade numa extensão de 720 metros. Comportamento este esperado para margens de rios amazônicos, como o rio Madeira. Já analisando o perfil longitudinal da margem esquerda, verifica-se a ocorrência de inúmeras interferências no sinal do equipamento de medição, causadas provavelmente pelo excesso de partículas em suspensão, presença de fundo móvel e turbulências. A turbulência à margem esquerda é alta e este fato é comprovado pela ocorrência de maiores velocidades da água, em torno de 1,5 a 2,0 m/s.

Os detalhamentos dos perfis longitudinais são mostrados a seguir nas Figuras 21 e 22 (gráficos em vermelho) e os perfis transversais estão expostos nas Figuras de 23 a 27 (gráficos em azul).

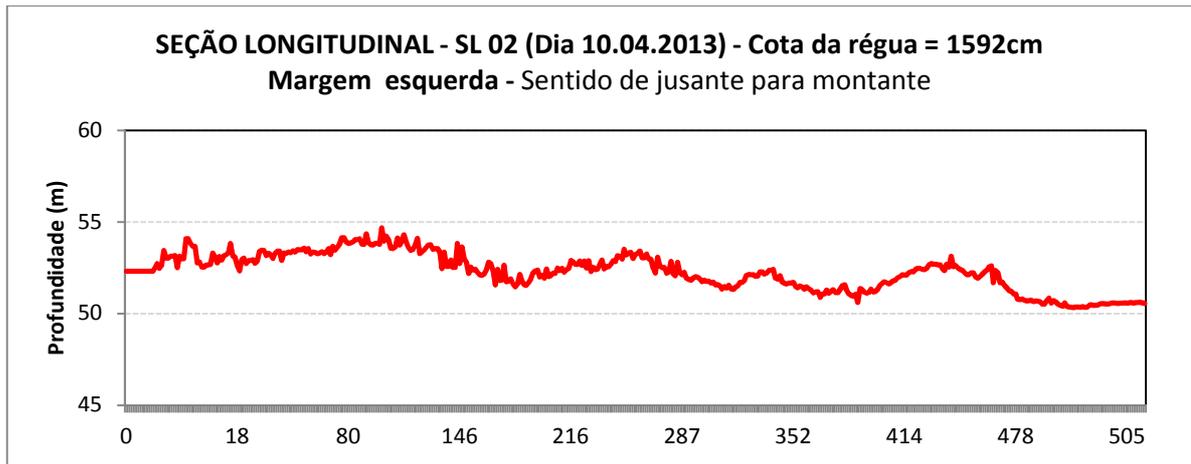
Figura 22 – Perfil Longitudinal (margem esquerda do rio Madeira)

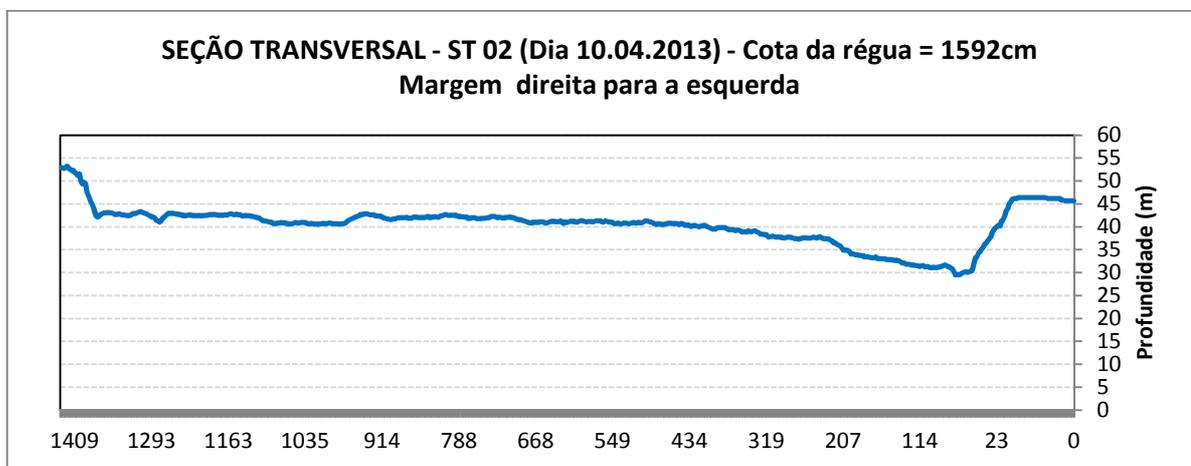
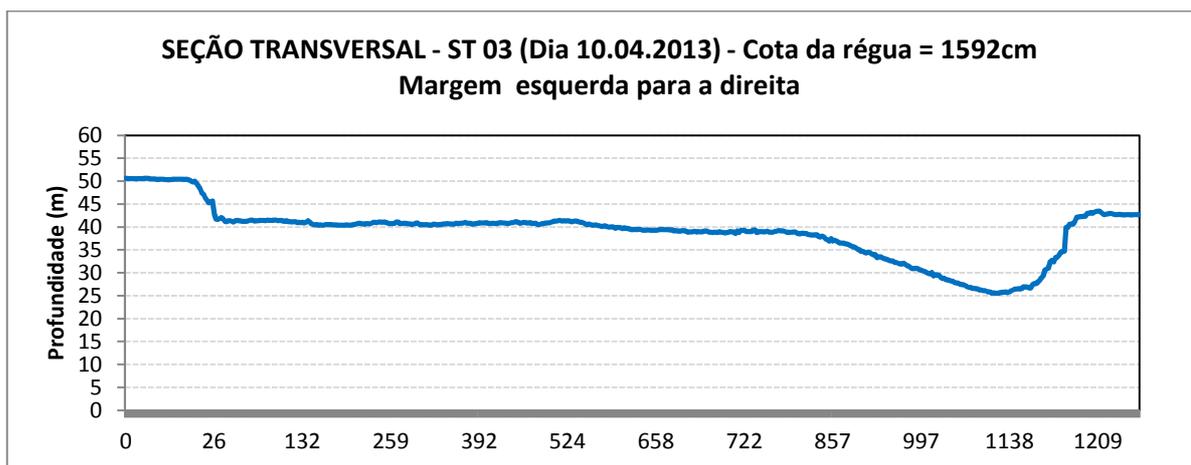
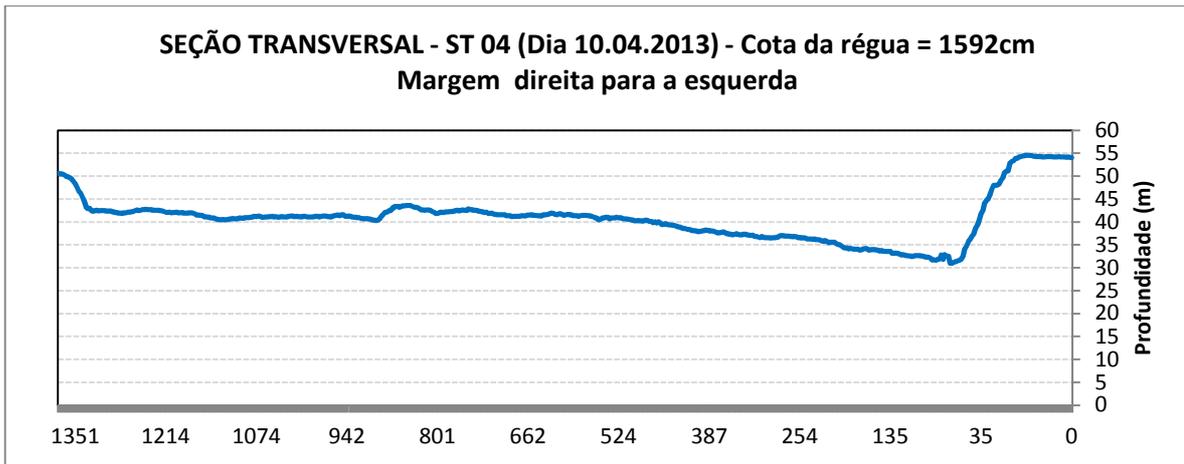
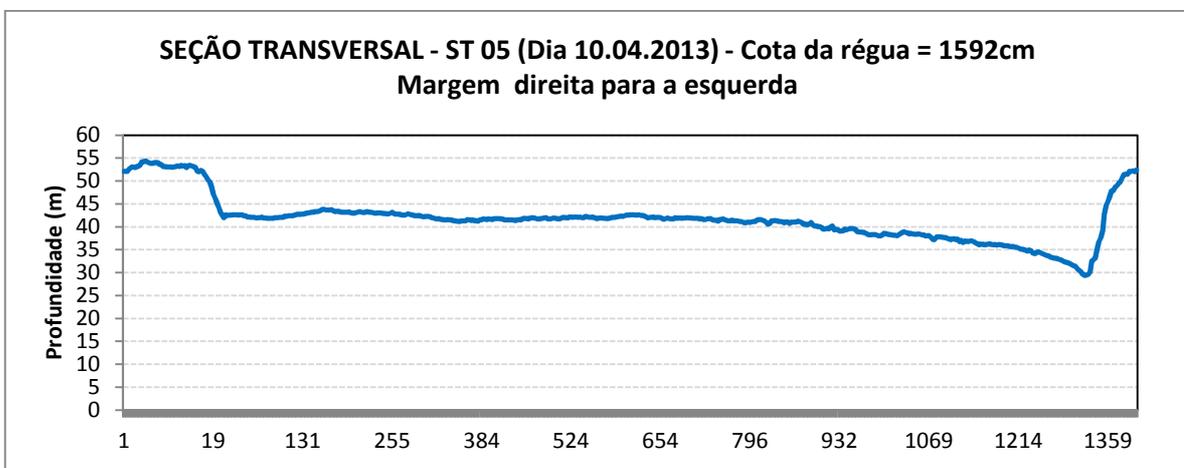
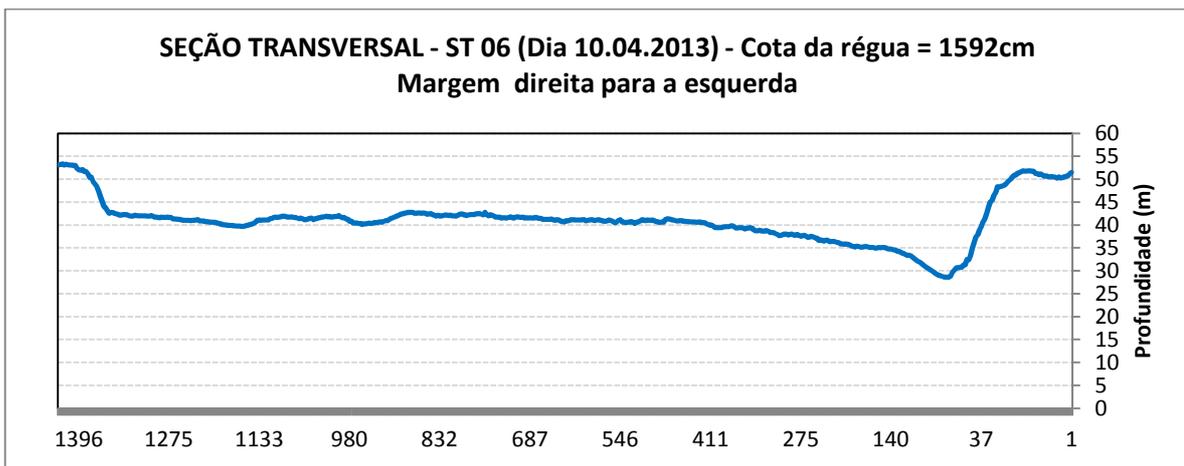
Figura 23 – Perfil Transversal do rio Madeira.

Figura 24 – Perfil Transversal do rio Madeira

Figura 25 – Perfil Transversal do rio Madeira

Figura 26 – Perfil Transversal do rio Madeira

Figura 27 – Perfil Transversal do rio Madeira

A largura média das seções transversais foi de aproximadamente 1.400 metros. Em quase todas as seções transversais verifica-se um grande rebaixamento de fundo pela margem direita do rio, de aproximadamente 29 metros, chegando a 33 metros de profundidade na 3ª seção de medição, localizada no início do polígono analisado (8°46'39"S; 63°54'45"O). Os perfis transversais apresentam uma configuração semelhante, não sofrendo altas quedas e subidas de nível de uma margem a outra, possuindo em média 18 metros de

profundidade a partir dos primeiros 400 metros distantes da margem direita. Na margem esquerda as profundidades são bem menores em relação à margem oposta, em torno de 16 metros. Somente no perfil da 5ª seção, pela margem esquerda, é possível verificar um aumento na profundidade semelhante ao que ocorre na margem direita do rio, chegando a medir 28 metros de profundidade à 200 metros da margem. Este comportamento destoante parece, à primeira vista, ser de caráter pontual. Este fato somente poderá ser confirmado com a realização de novas sondagens no local.

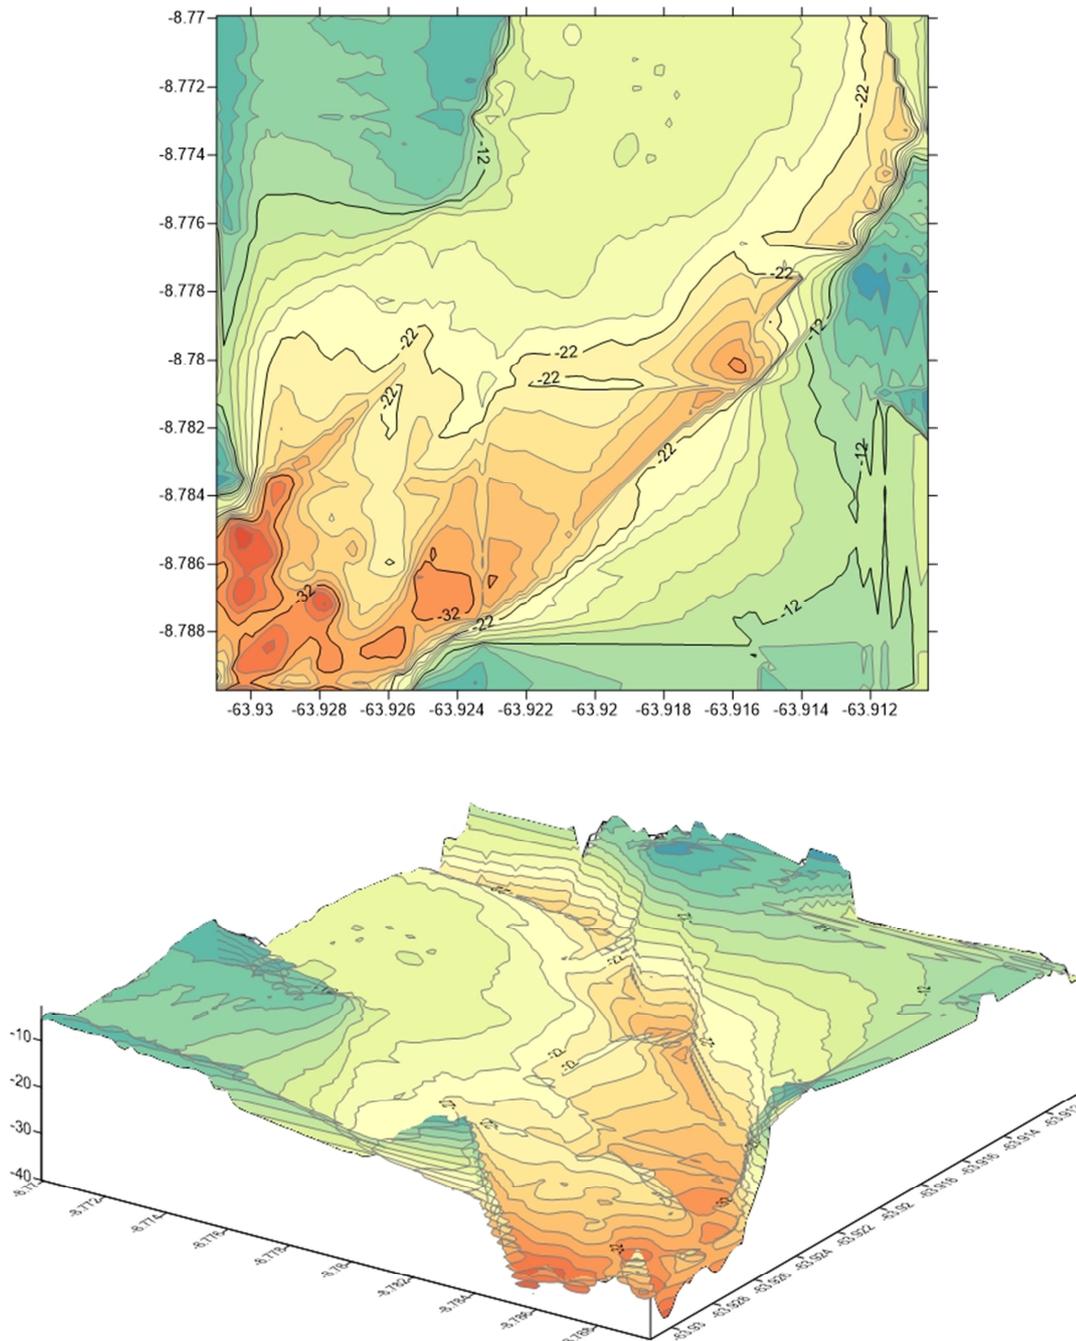
Figura 28 – Curvas de Nível e Perspectiva tridimensional das seções analisadas

A Figura 28 mostra a interpolação de todos os perfis batimétricos levantados no estudo, apresentando as curvas de nível do fundo do rio, além de uma visão em perspectiva tridimensional, sendo uma importante ferramenta para futuras intervenções de obras civis.

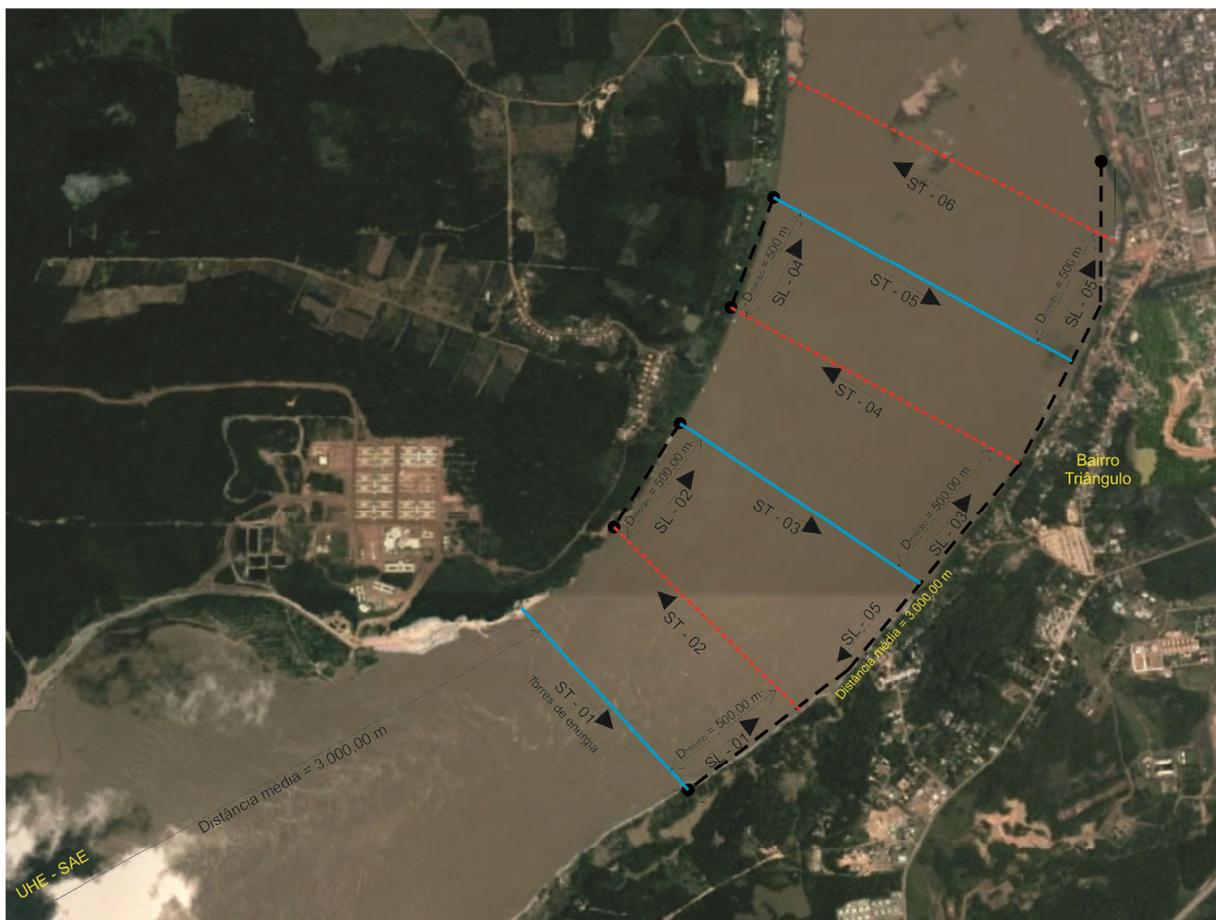
Figura 29 – Localização da área de estudo com detalhamento das seções de medição – Estudo realizado em Outubro/2014 (Imagem do Google Earth).

A Figura 29 a seguir apresenta a localização da área de estudo, com detalhamento das seções transversais e longitudinais realizadas. Neste levantamento, percorreu-se um polígono iniciado à margem esquerda do rio (torres de energia - 1ª seção ST-01; transversal; 898,52m); partindo-se da margem direita em sentido jusante (1ª seção SL-01; longitudinal; 542,00 m). Este procedimento se deu nas demais (2ª seção ST-02; transversal; 1.014,00 m; 2ª seção SL-02; longitudinal; 669,00 m; 3ª seção ST-03; transversal; 1.190,35 m; 3ª seção SL-03; longitudinal; 543,00 m; 4ª seção ST-04; transversal; 1.251,20 m; 4ª seção SL-04; longitudinal; 555,00 m; 5ª seção ST-05; transversal; 1.501,34 m; 5ª seção SL-05; longitudinal; 631,00 m; e por fim a 6ª seção ST-06; transversal; 1.524,77 m. Para concluir o trabalho, optou-se por fazer um trecho longitudinal iniciando nas proximidades da Praça

Estrada de Ferro Madeira-Mamoré em sentido montante até as torres de energia (6ª seção SL-06; longitudinal; 3.023,00 m).

Para a determinação da batimetria de fundo do rio Madeira, no trecho do Bairro Triângulo (Figura 29), foram estudadas 12 seções, sendo 06 longitudinais e 06 transversais.
