CPRM – SERVIÇO GEOLÓGICO DO BRASIL

RELATÓRIO TÉCNICO

***LEVANTAMENTO BATIMÉTRICO DO RIO MADEIRA:
REGIÃO PRÓXIMA AO BAIRRO TRIÂNGULO***

PORTO VELHO
Novembro/2014

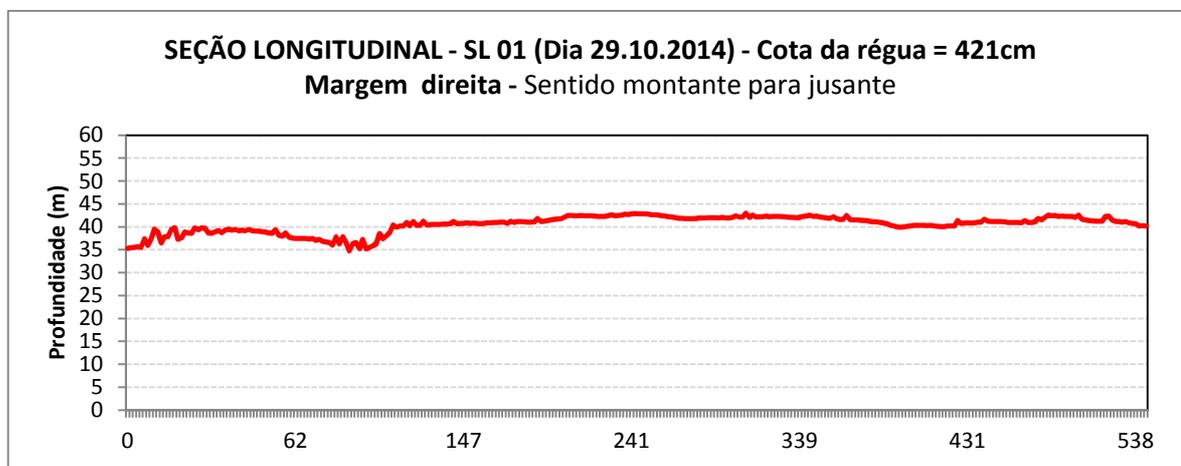
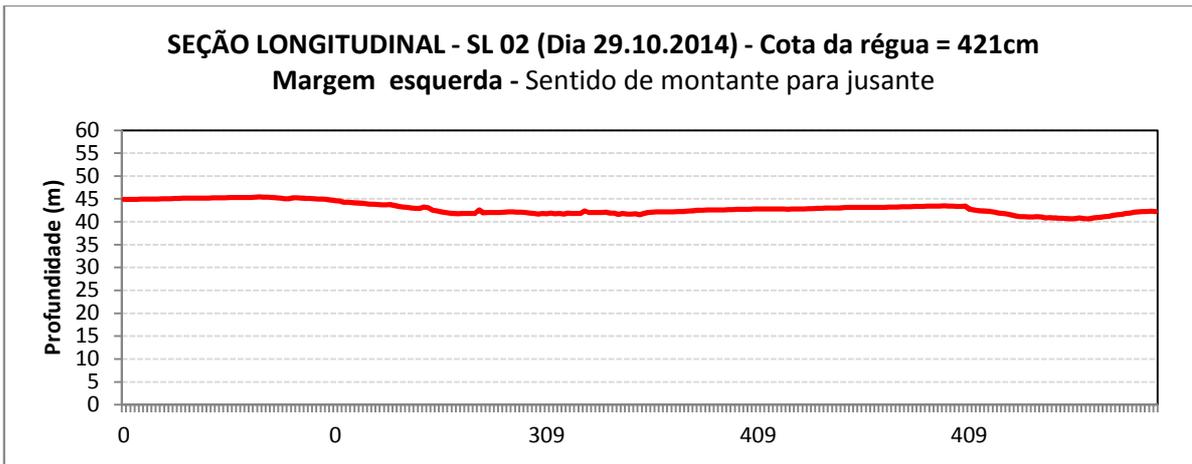
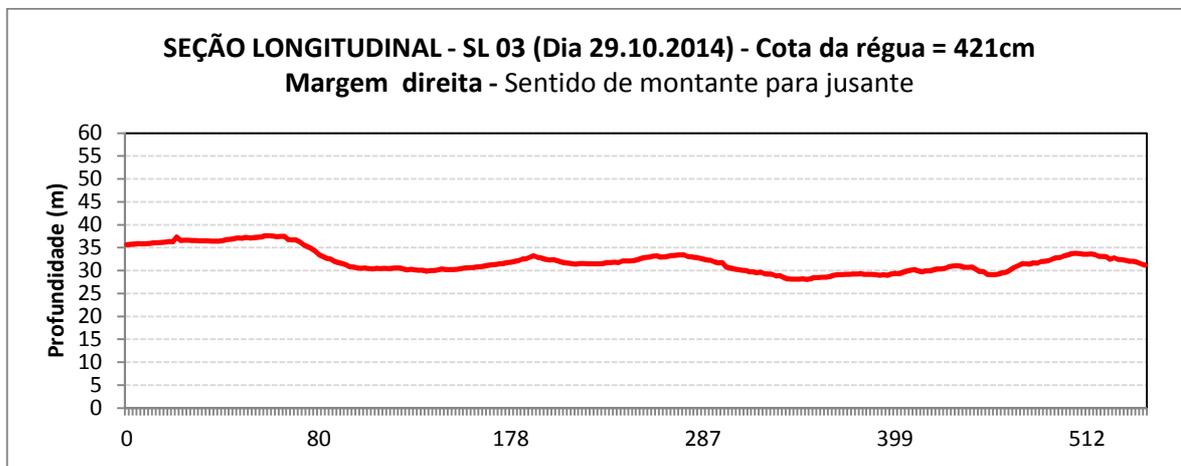
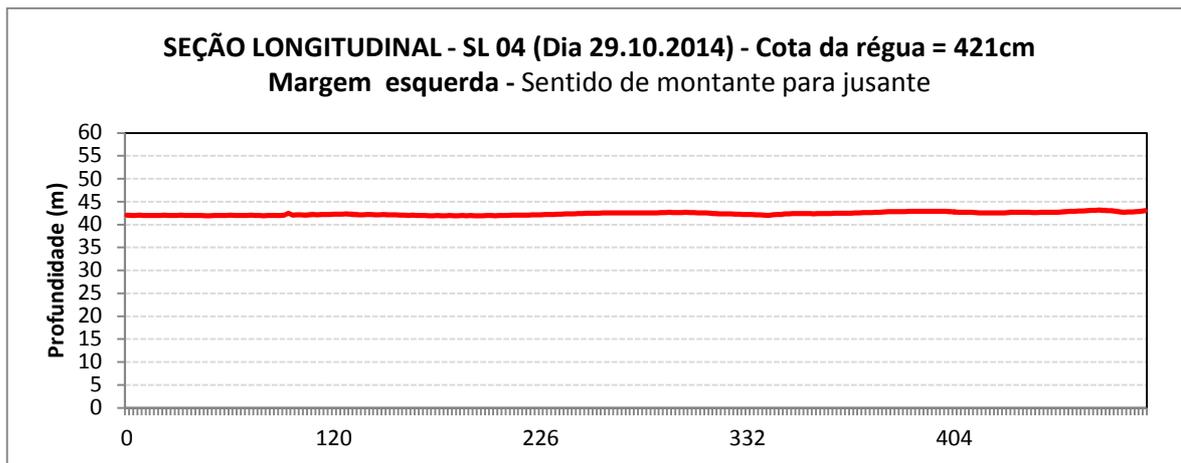
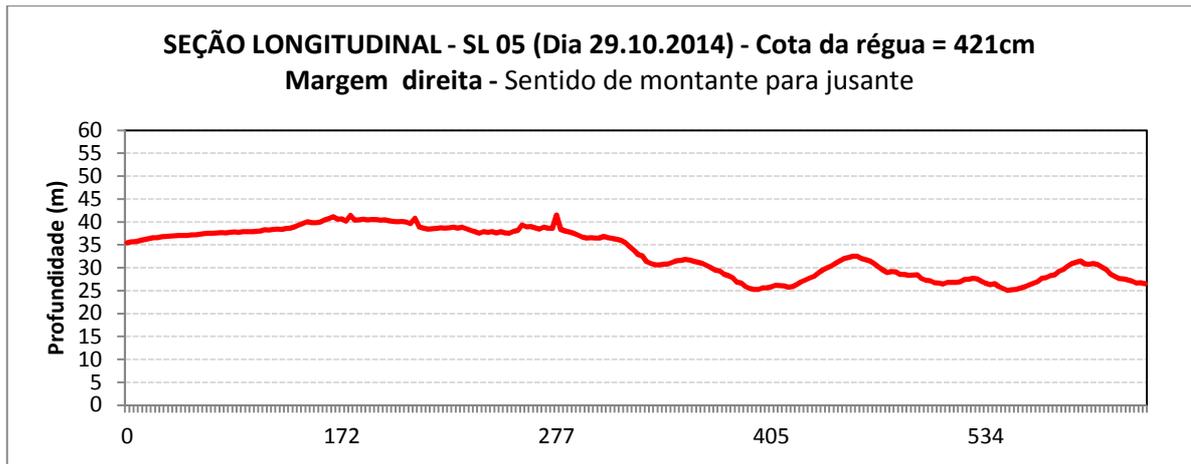
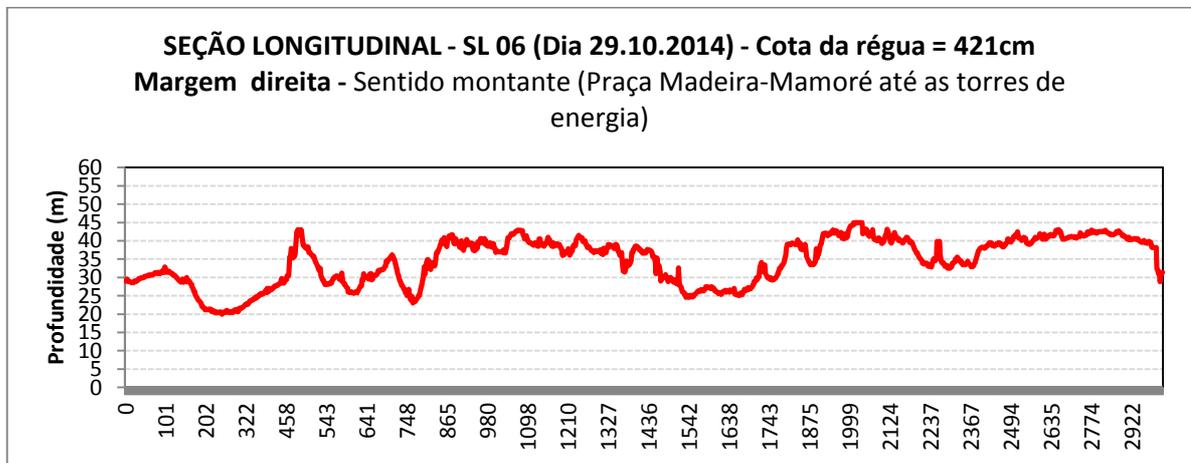
Figura 30 – Perfil Longitudinal (margem direita).

Figura 31 – Perfil Longitudinal (margem esquerda).

Figura 32 – Perfil Longitudinal (margem direita).

Figura 33 – Perfil Longitudinal (margem esquerda).

Figura 34 – Perfil Longitudinal (margem direita).

Figura 35 – Perfil Longitudinal (margem direita).

comportamento muito parecido com a ST-01, ou seja, um aprofundamento do canal mais significativo na margem direita. Na margem esquerda as profundidades são menores. Nos demais perfis transversais observa-se um canal bem identificado na margem direita (perfis ST-03 e ST-05). Em média, 55% da largura do canal, partindo da margem esquerda para a direita) apresentou cotas variando em torno de 5,0 m de profundidade e, em alguns pontos este valor chegou a apenas 2,0 m, o que forçou a equipe deslocar o barco durante o procedimento de medição para profundidades maiores, de modo a garantir a segurança da tripulação. Durante a medição a equipe observou bancos de areia superficiais próximas às seções ST-05 e ST-06. Com relação aos perfis longitudinais, os dois localizados na margem esquerda (ST-02 e ST-04) retratam todo o trecho monitorado, ou seja, pouca variação de profundidade em torno de 2,0 a 5,0 m. Com relação à margem direita, apenas a seção SL-05 apresentou variação mais significativa de profundidades de até 20,0m, com uma distância da margem de 35,0 m. O perfil longitudinal SL-06, representado pela Figura 35, mostra a variação de profundidade no trecho de 3,0 km, com a seção iniciando próximo à Praça Madeira-Mamoré até a Torre de Energia.

Os detalhamentos dos perfis longitudinais são mostrados a seguir nas Figuras de 30 a 35 (gráficos em vermelho) e os perfis transversais estão expostos nas Figuras de 36 a 40 (gráficos em azul).

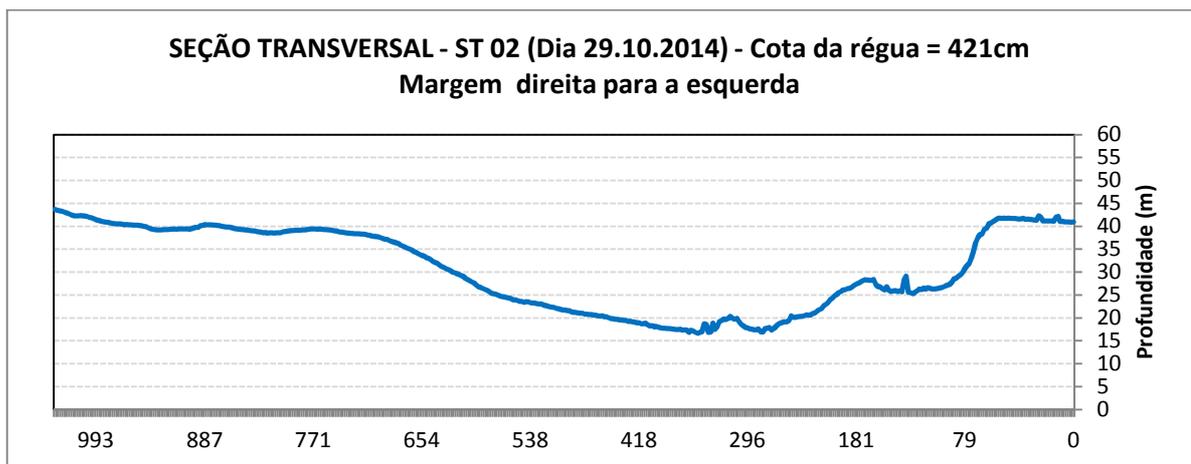
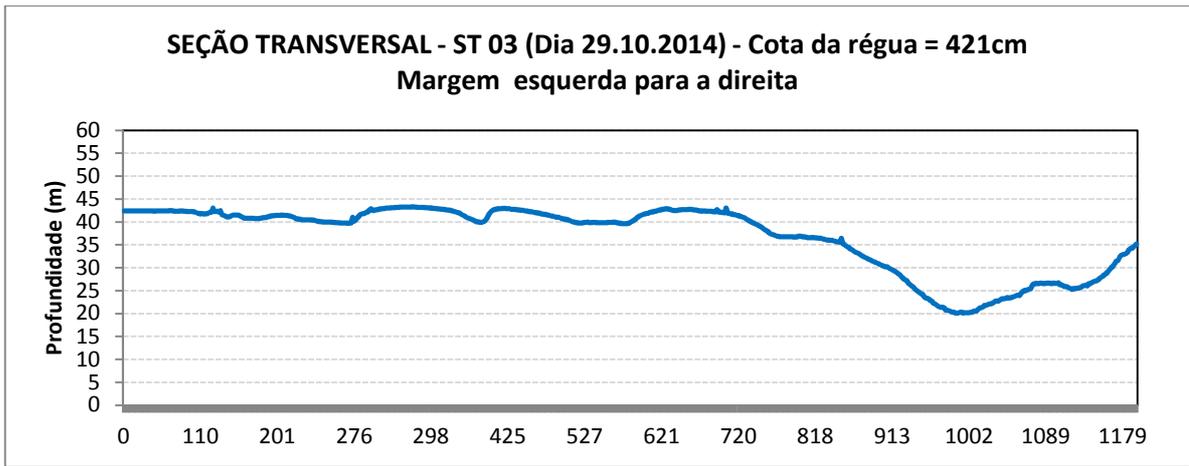
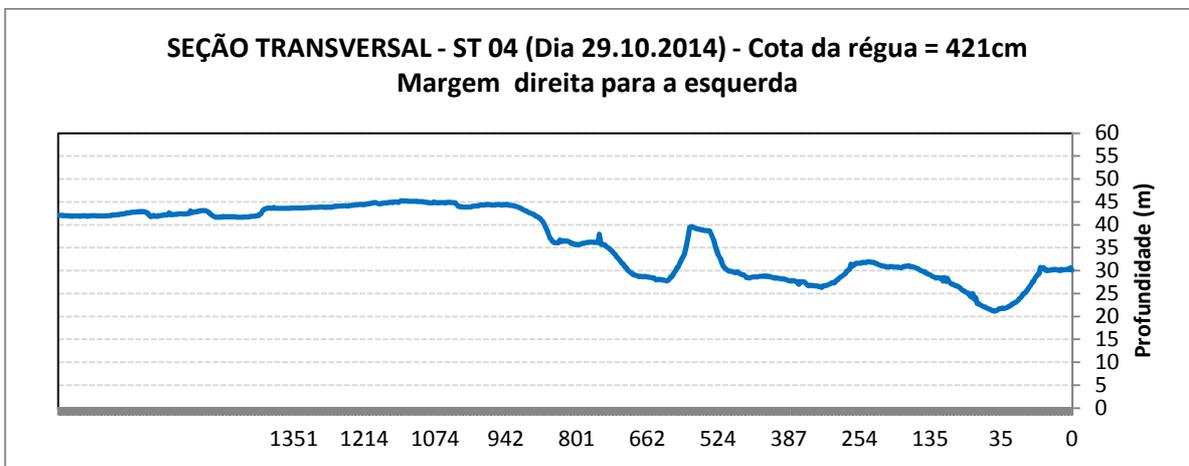
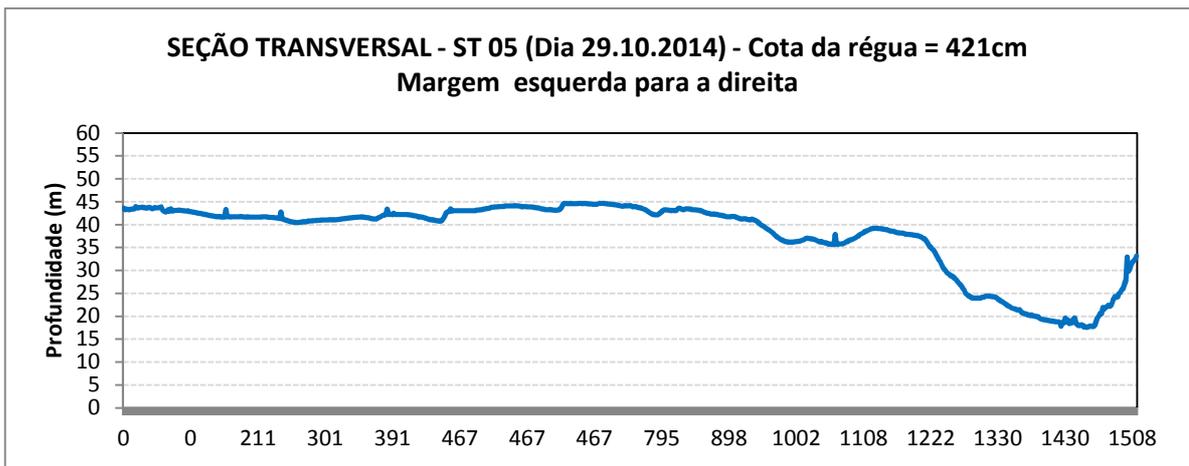
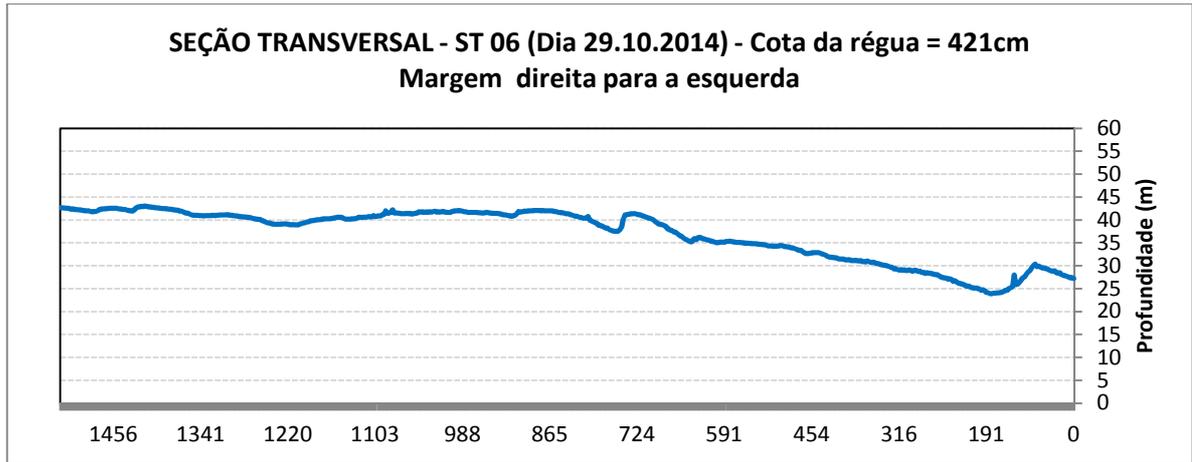
Figura 36 – Perfil Transversal do rio Madeira.

Figura 37 – Perfil Transversal do rio Madeira.

Figura 38 – Perfil Transversal do rio Madeira.

Figura 39 – Perfil Transversal do rio Madeira.

Figura 40 – Perfil Transversal do rio Madeira.

A largura média das seções transversais foi de aproximadamente 1.230,00 metros. A seção transversal ST-02, localizada 500,0 m à jusante das torres de energia, apresenta um

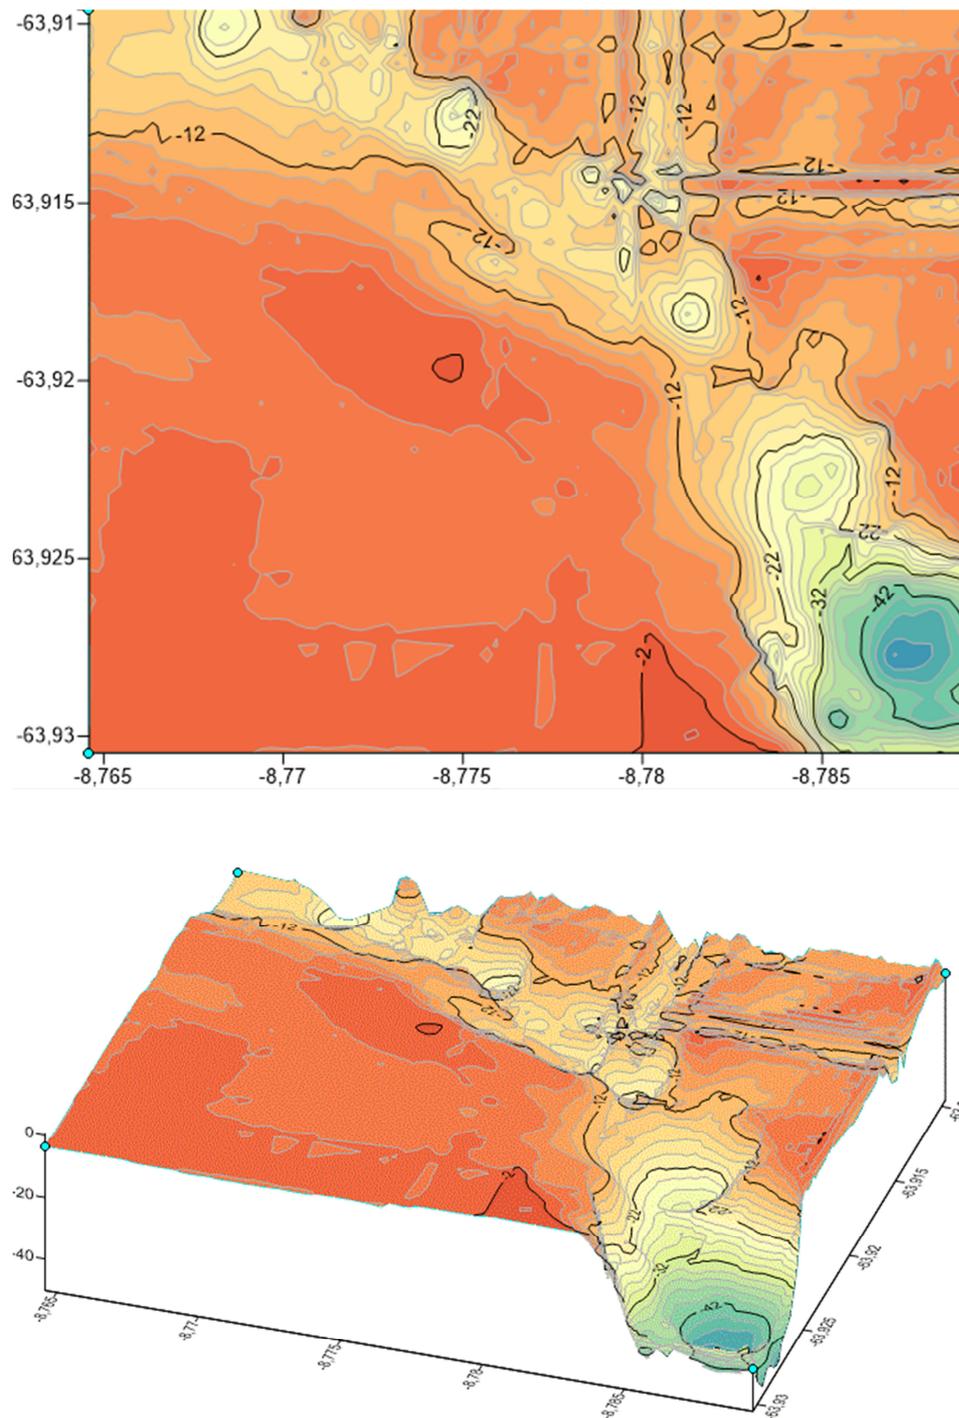
Figura 41 – Curvas de Nível e Perspectiva tridimensional das seções analisadas

A Figura 41 mostra a interpolação de todos os perfis batimétricos levantados no estudo, apresentando as curvas de nível do fundo do rio, além de uma visão em perspectiva tridimensional, sendo uma importante ferramenta para futuras intervenções de obras civis.

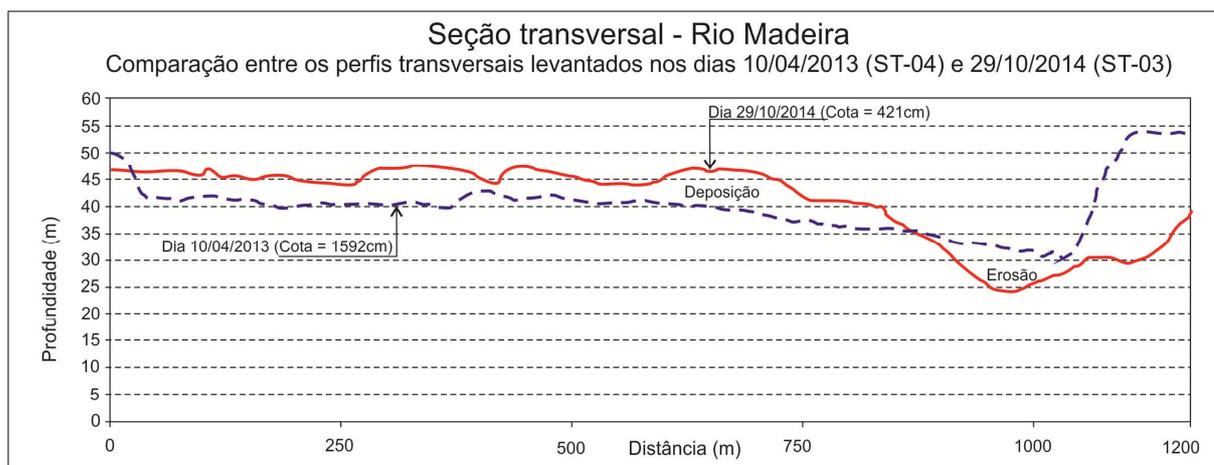
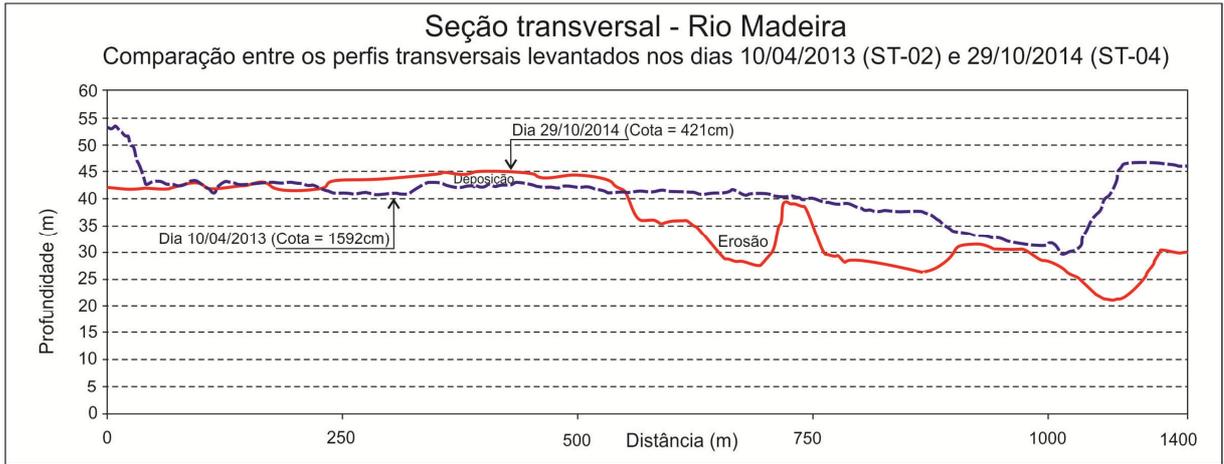
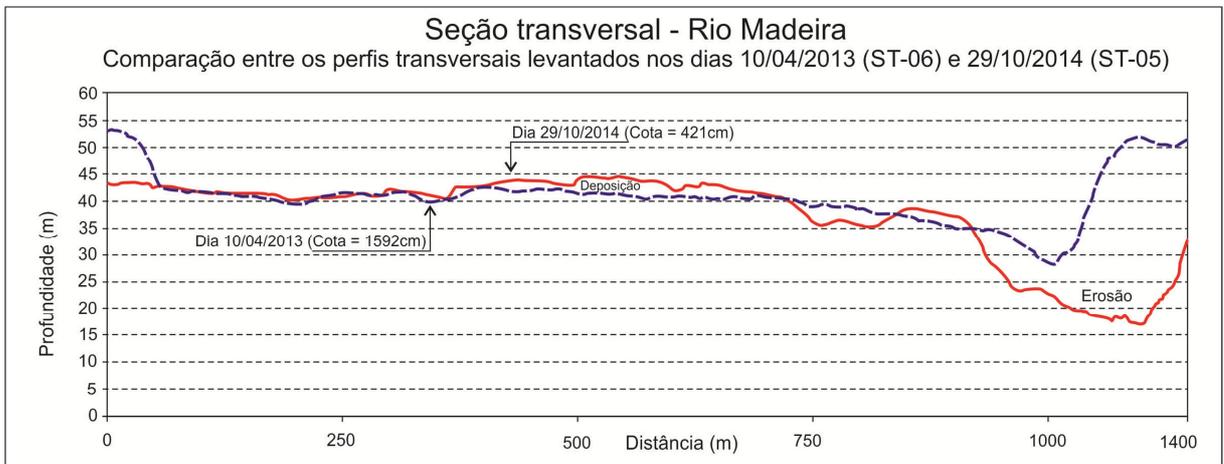
Figura 42 – Comparação entre perfis transversais levantados nos anos de 2013 e 2014.

Figura 43 - Comparação entre perfis transversais levantados nos anos de 2013 e 2014.

Figura 44 - Comparação entre perfis transversais levantados nos anos de 2013 e 2014.

As Figuras 42, 43 e 44 apresentam uma comparação entre trechos do rio Madeira (perfil transversal). Os perfis levantados mostram trechos do rio que sofreu processo de sedimentação e erosão ao longo dos últimos 2 anos. Na Figura 42 pode-se observar que, praticamente 80% do perfil transversal sofreu processo de sedimentação (partindo da margem esquerda) e na margem direita processo erosivo. Já na Figura 44, houve pouca sedimentação, sendo que na margem direita novamente o processo erosivo em destaque.

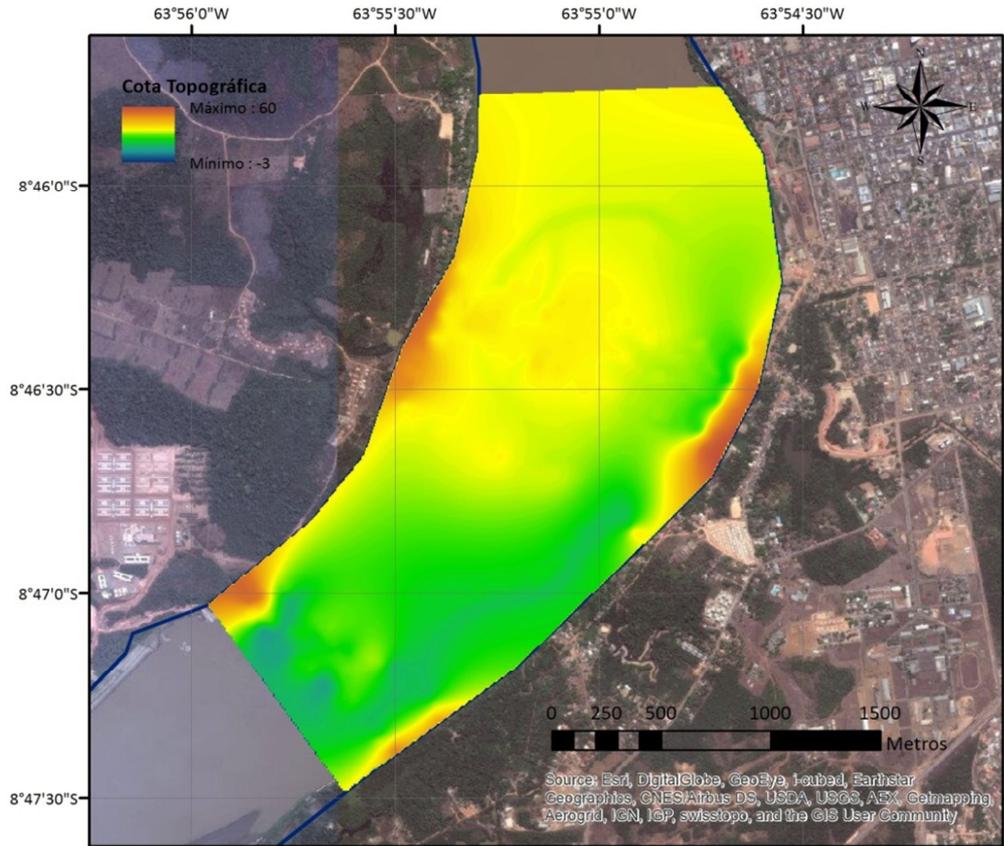
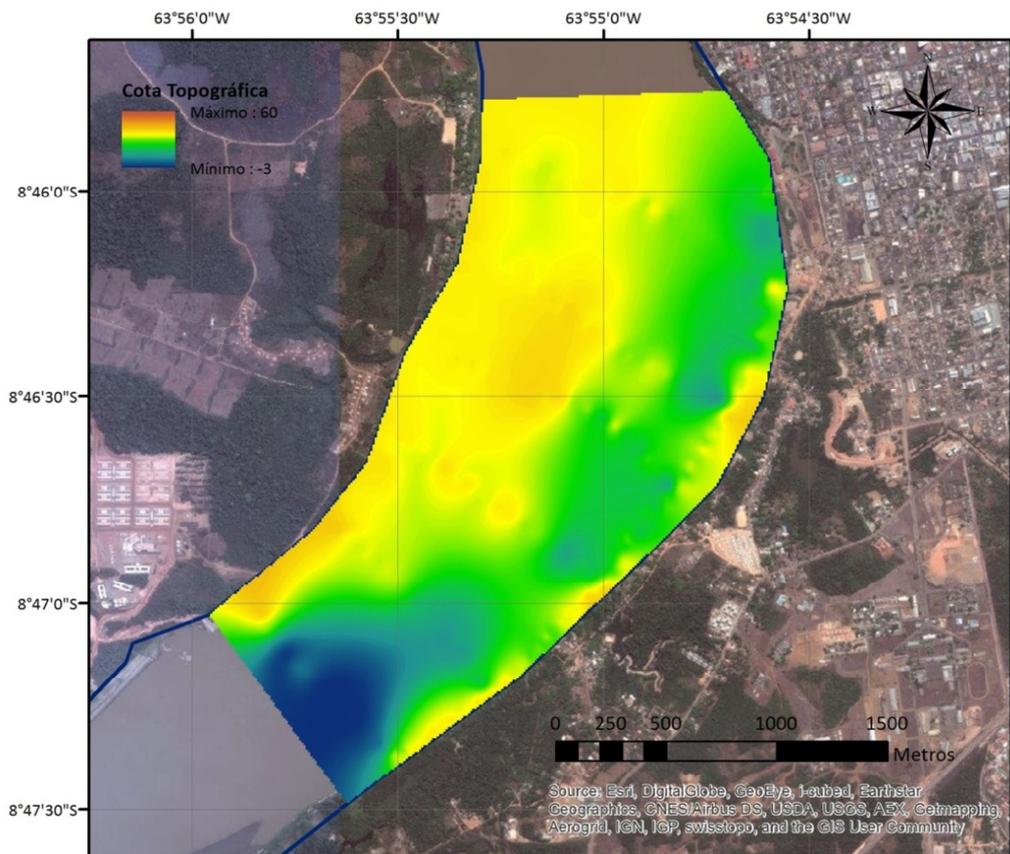
Figura 45 – Modelo digital de elevação do leito do rio Madeira (ano de 2013).

Figura 46 – Modelo digital de elevação do leito do rio Madeira (ano de 2014).

Fica evidente que o canal principal do rio está localizado na margem direita. As Figuras 45 e 46 apresentam o modelo digital de elevação do leito do rio Madeira para os anos de 2013 e 2014.
