**ESTUDO HIDROGEOLÓGICO SUCINTO  
PARA A LOCAÇÃO DE POÇOS NO  
MUNICÍPIO DE BEZERROS/PE**

**MINISTÉRIO DE MINAS E ENERGIA  
CPRM – SERVIÇO GEOLÓGICO DO BRASIL  
SUPERINTENDÊNCIA REGIONAL DO RECIFE**

**ESTUDO HIDROGEOLÓGICO SUCINTO PARA LOCAÇÃO DE  
POÇOS NO MUNICÍPIO DE BEZERROS/PE**

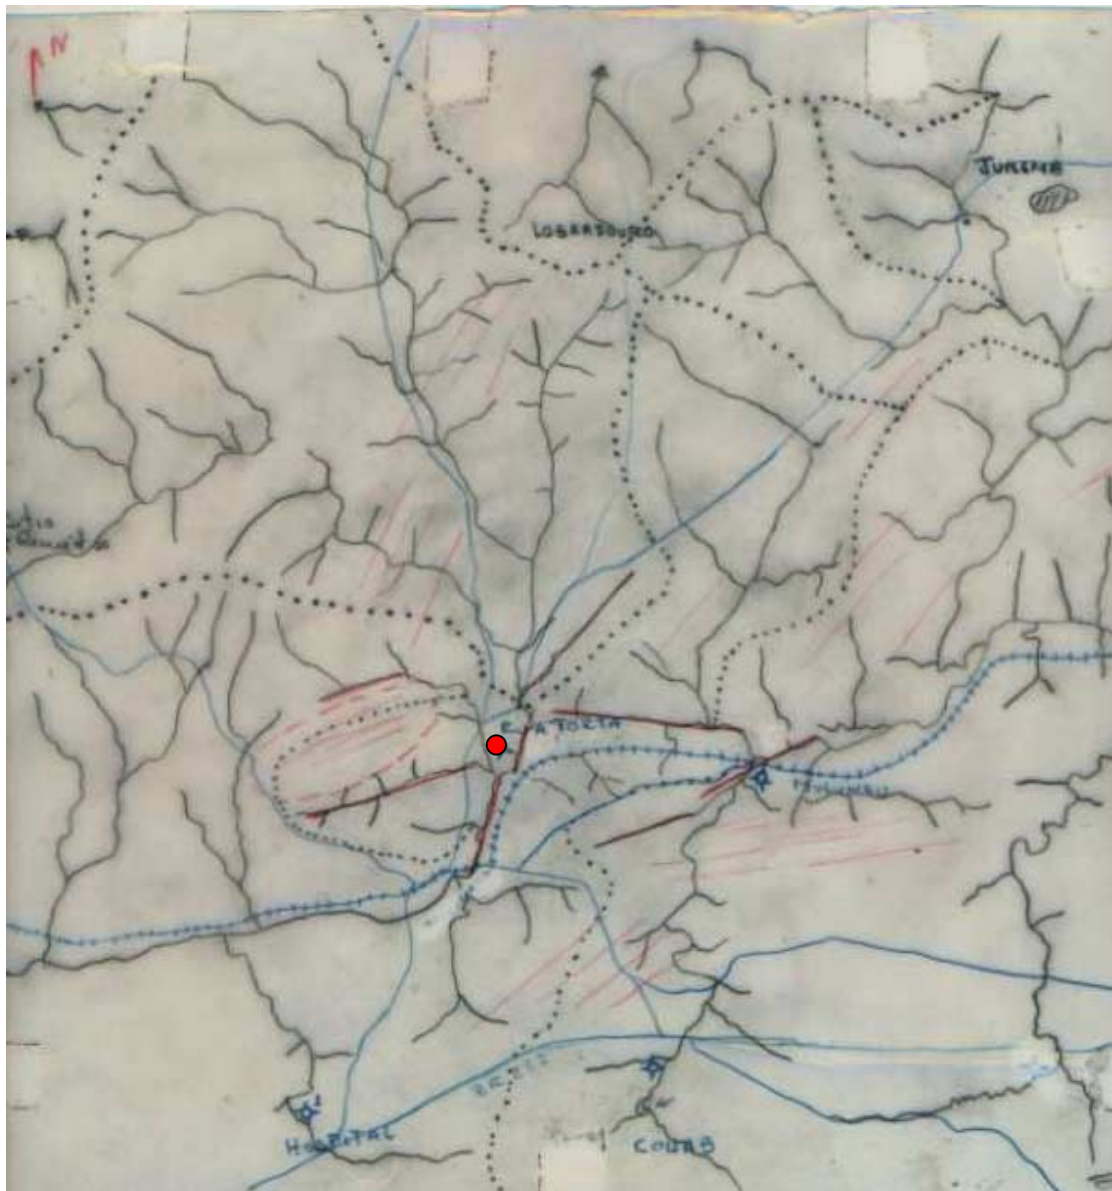
### 3. CROQUI DA SITUAÇÃO LOCAL

1.19 – ASPECTOS GEOLÓGICOS E HIDROGEOLOGICOS: Predominam aluviões do rio Ipojuca. Área boa de recarga com o poço sendo locado próximo a poço amazonas utilizado pela comunidade para uso doméstico (lavagens). Local com alto risco de poluição devido às proximidades com o rio Ipojuca.

● POÇO LOCADO

4. CONSIDERAÇÕES FINAIS: Poço locado nas proximidades do rio Ipojuca. Necessário a realização das análises bacteriológica e físico-química, devido a proximidade de fontes altamente poluidoras, presentes principalmente no rio Ipojuca

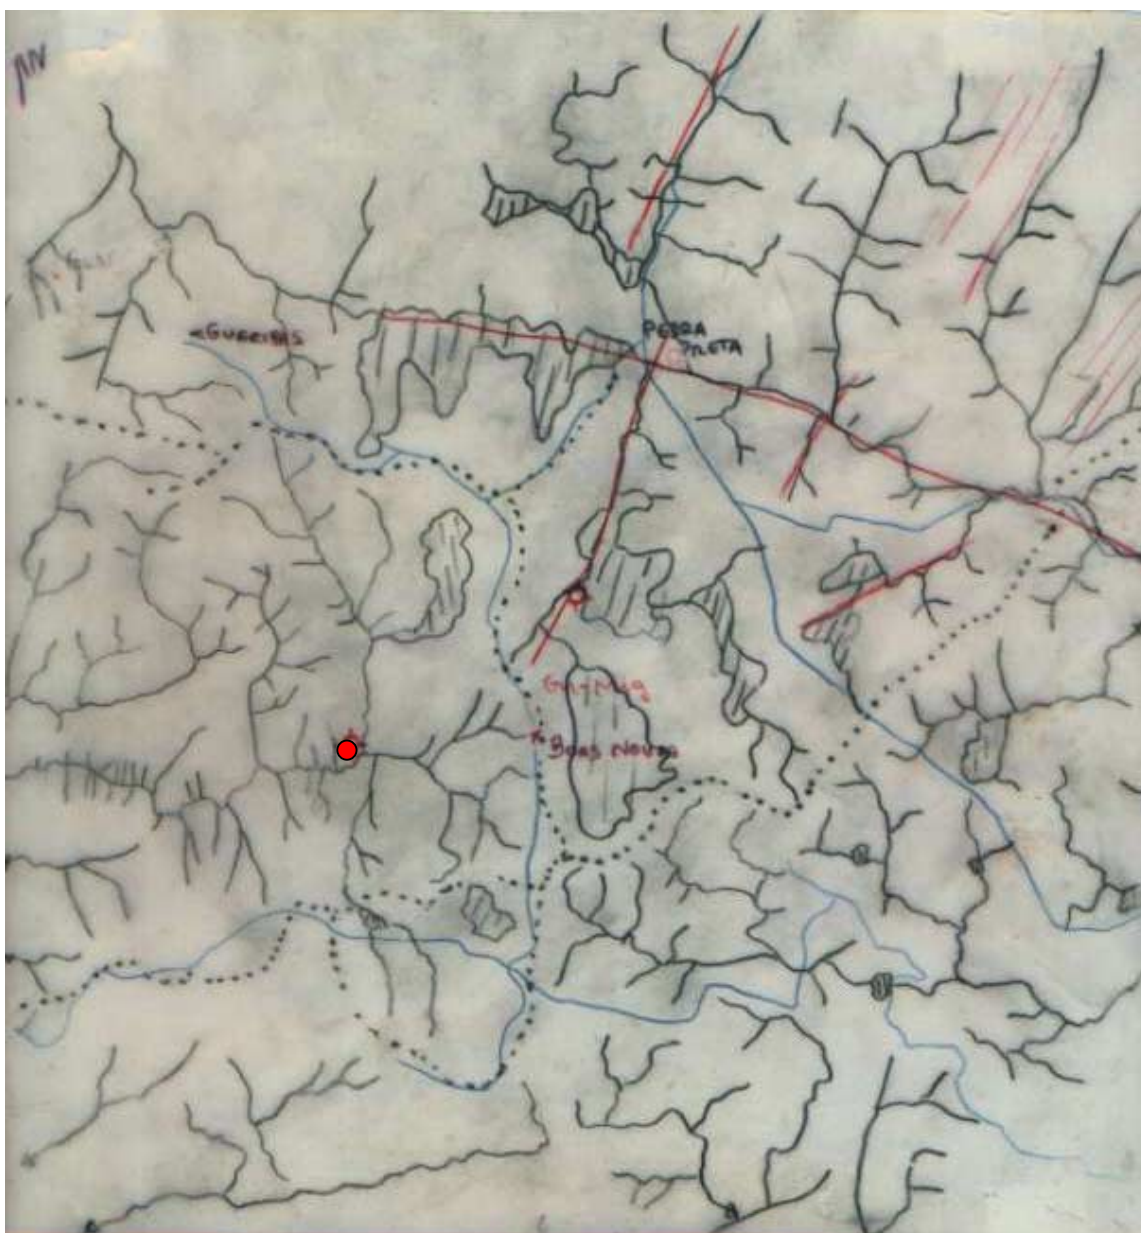
### 3. CROQUI DA SITUAÇÃO LOCAL

1.19 – ASPECTOS GEOLÓGICOS E HIDROGEOLÓGICOS: Predominam rochas graníticas. Poço locado a montante de uma barragem localizada na área do assentamento Canavieira. Região de boa recarga e o poço localiza-se próximo ao encontro de dois riachos, provavelmente encaixados em fraturas.

● POÇO LOCADO

**4. CONSIDERAÇÕES FINAIS:** Existem dois poços tubulares no distrito de Boas Novas; um localizado na área do assentamento pelo DNOCS, perfurado em 1982 (GPS 183232, 9073420), atualmente desativado, e outro de uso particular que não é utilizado pela população local.

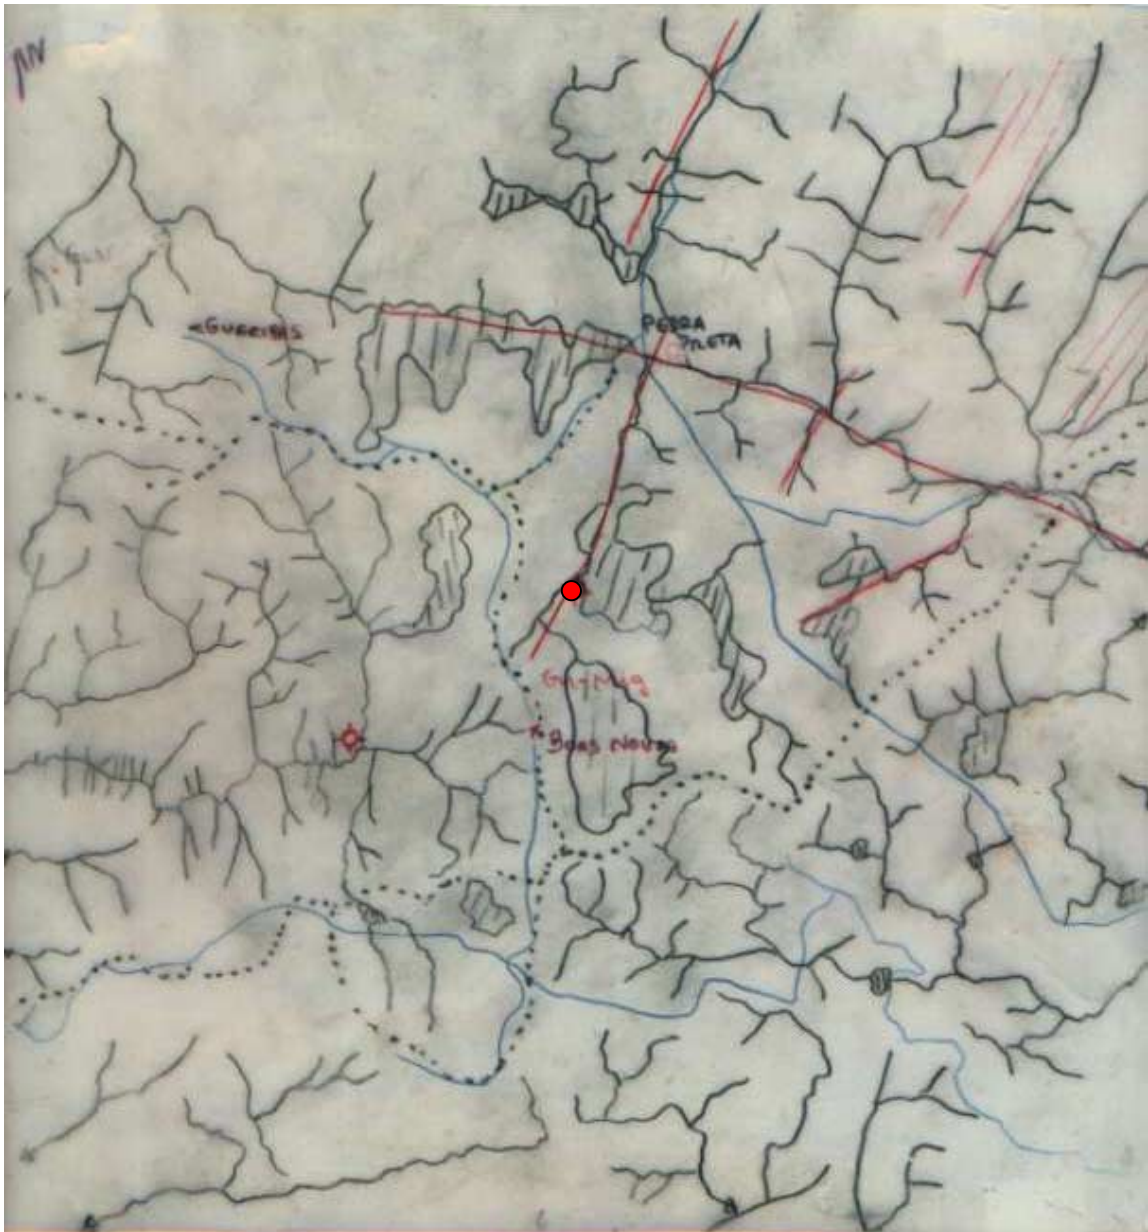
### 3. CROQUI DA SITUAÇÃO LOCAL

1.17 - DISPONIBILIDADE DE ÓLEO DIESEL (DISTÂNCIA): <b>ENCRUZILHADA DE SÃO JOÃO A 9 km.</b>		
	1.18 – CONSTÂNCIA DO VENTO ANUAL: <b>REGULAR</b>		
1.19 – ASPECTOS GEOLÓGICOS E HIDROGEOLÓGICOS: <b>Predominam rochas graníticas e coberturas aluvionares. Área de boa recarga superficial.</b>

● POÇO LOCADO

**4. CONSIDERAÇÕES FINAIS:** Existem dois poços perfurados no distrito de Boas Novas; um perfurado na área do assentamento pelo DNOCS em 1982 (GPS 183232, 9073420), atualmente desativado, e outro de uso particular que não é utilizado pela população local.

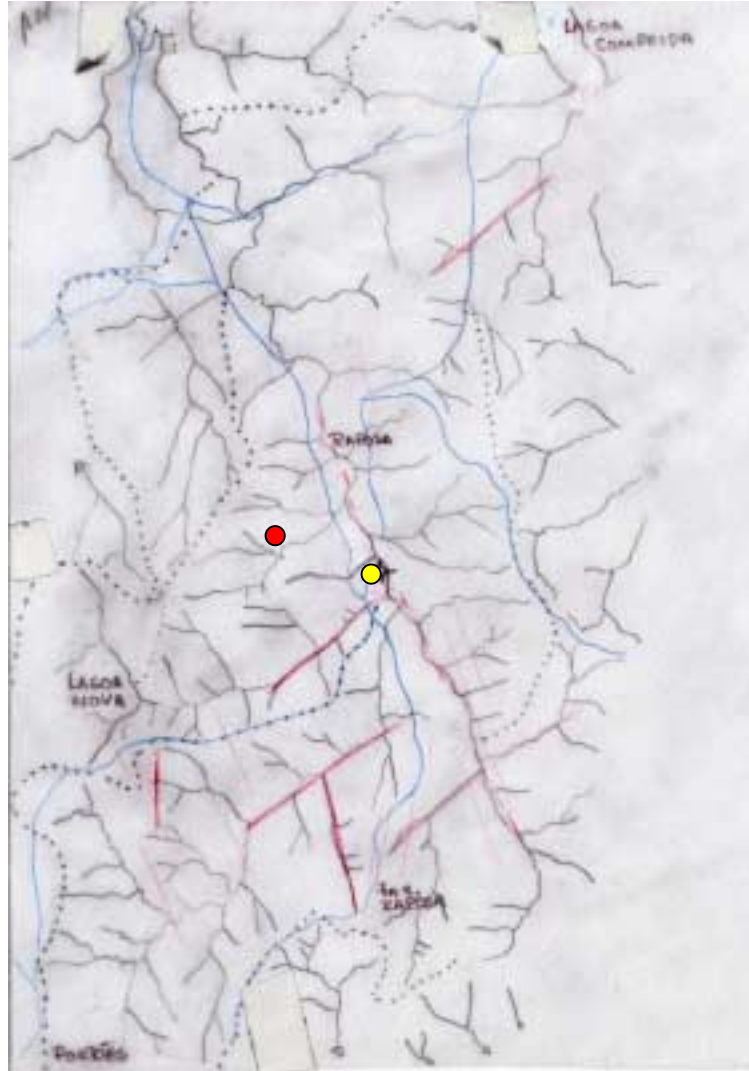
### 3. CROQUI DA SITUAÇÃO LOCAL

1.18 – CONSTÂNCIA DO VENTO ANUAL: <b>REGULAR</b>	
1.19 – ASPECTOS GEOLÓGICOS E HIDROGEOLÓGICOS: Poço locado no encontro de duas drenagens encaixadas em fraturas com atitudes de sub/310º Az e sub/40º Az. Boa área de recarga superficial. Predominam rochas graníticas.

- LOCAÇÃO APROXIMADA DO POÇO 2 - PROBLEMAS NA FOTOGRAFIA AÉREA
- LOCAÇÃO APROXIMADA DO POÇO 1 - PROBLEMAS NA FOTOGRAFIA AÉREA

**4. CONSIDERAÇÕES FINAIS:** Foram feitas duas locações no Distrito de Raposa, sendo Raposa I, prioritária em relação a Raposa II.
