### AVALIAÇÃO DO POTENCIAL HIDROGEOLÓGICO DA ÁREA URBANA DO MUNICÍPIO DE MIRANTE DA SERRA ESTADO RONDÔNIA

**JULHO**  
**1999**

# **ESTUDO HIDROGEOLÓGICO NO MUNICÍPIO DE MIRANTE DA SERRA (RO)**

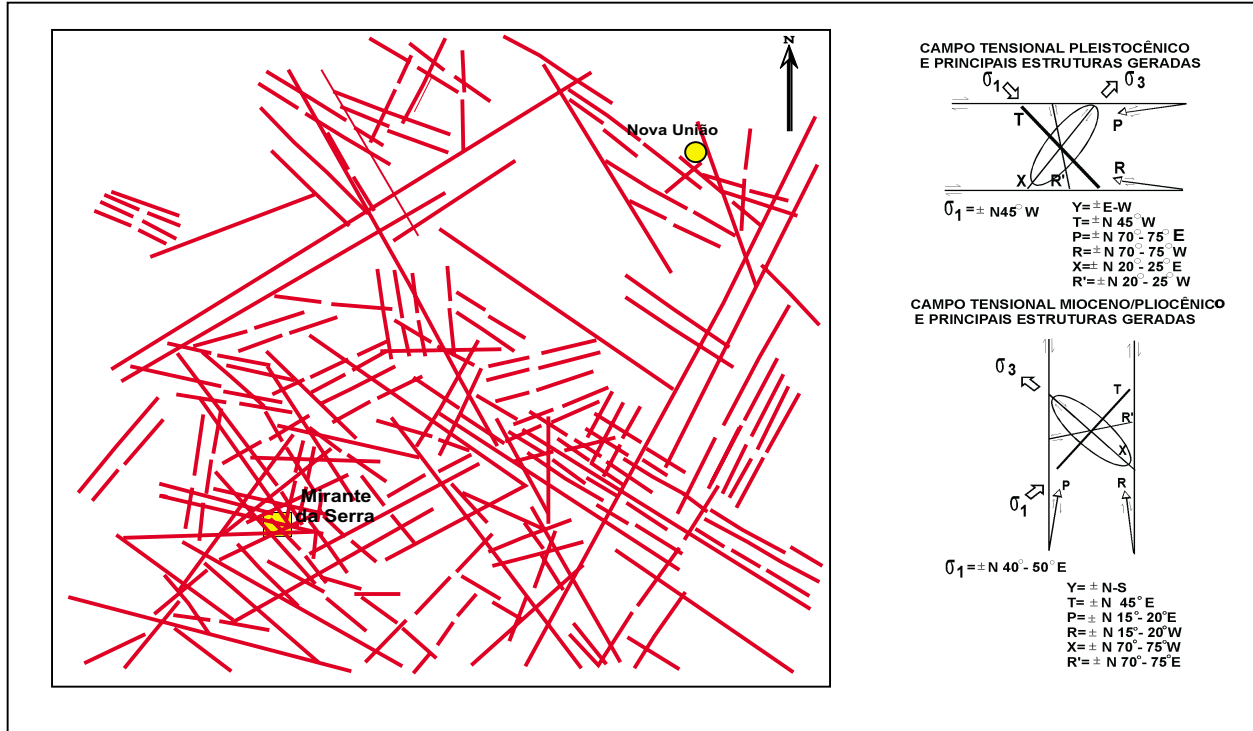
Figura 3 - Município de Mirante da Serra, mapa de lineamentos foto-interpretados (Escala 1:100.000) e campos tensionais responsáveis pela geração das principais estruturas.

elementos teóricos aplicados em escala regional, foi possível definir a atuação dos dois (2) eventos neotectônicos (Figura 3), de expressão regional, sendo que o campo tensional apregoadado ao período Pleistoceno Superior/Recente e as respectivas estruturas derivadas, revestem-se de grande importância prospectiva para água subterrânea.

As figuras 3 e 4 informam sobre as principais estruturas associadas a estes movimentos tectônicos mais recentes, que devem ser o alvo principal de todo o conjunto de técnicas prospectivas.

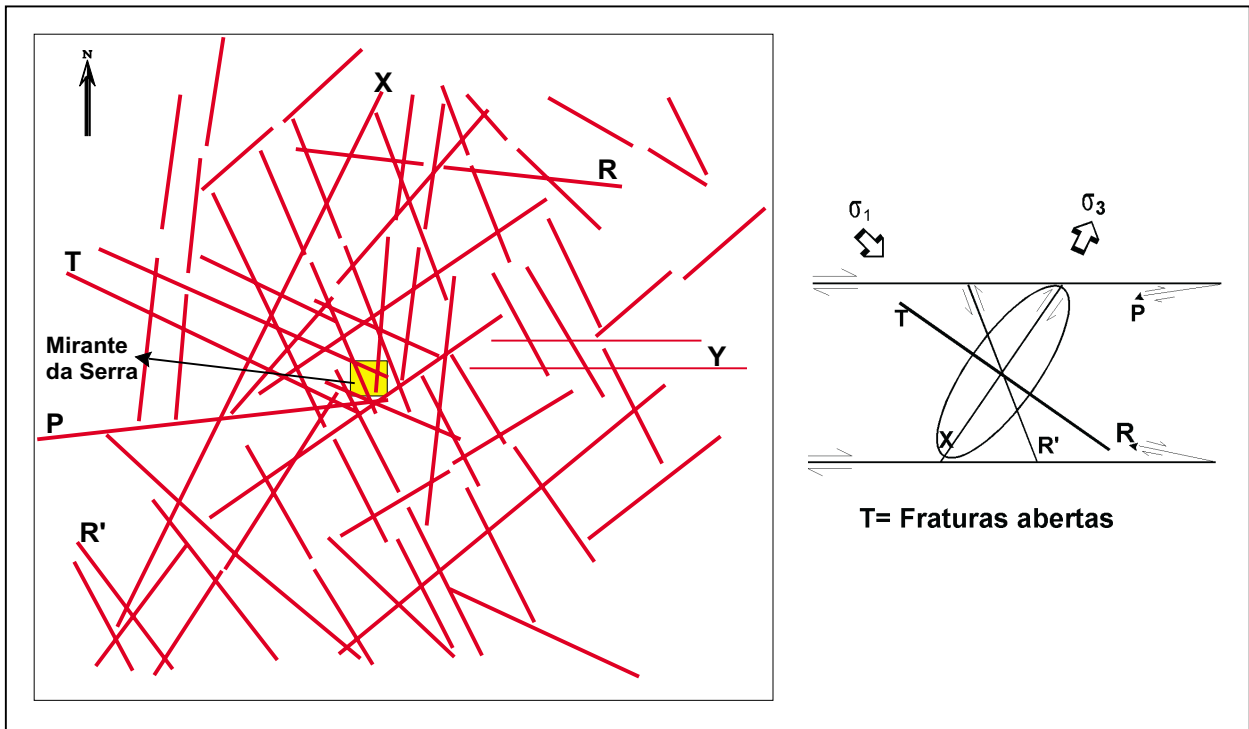
Figura 4 - Esboço da área em torno da cidade de Mirante da Serra com os principais lineamentos e campo tensional pleistocênico (último evento tectônico do Cenozóico).

Da mesma forma, como recomendado para outras regiões do Estado, deve-se dar especial atenção às fraturas T (direção N45W) relacionados ao campo tensional que atua desde o Pleistoceno superior, (Figura 4) sem, contudo, desprezar o entrecruzamento das demais descontinuidades que completam o modelo. Uma questão de extrema importância diz respeito à atitude destas descontinuidades mais "recentes", pois estas estruturas de neotectônica apresentam mergulhos altos (70 a 90 graus), o que limita a sua interconexão em profundidade, deixando como consequência um critério prospectivo ligado principalmente à interconexão destes com as fraturas com menor ângulo de mergulho.

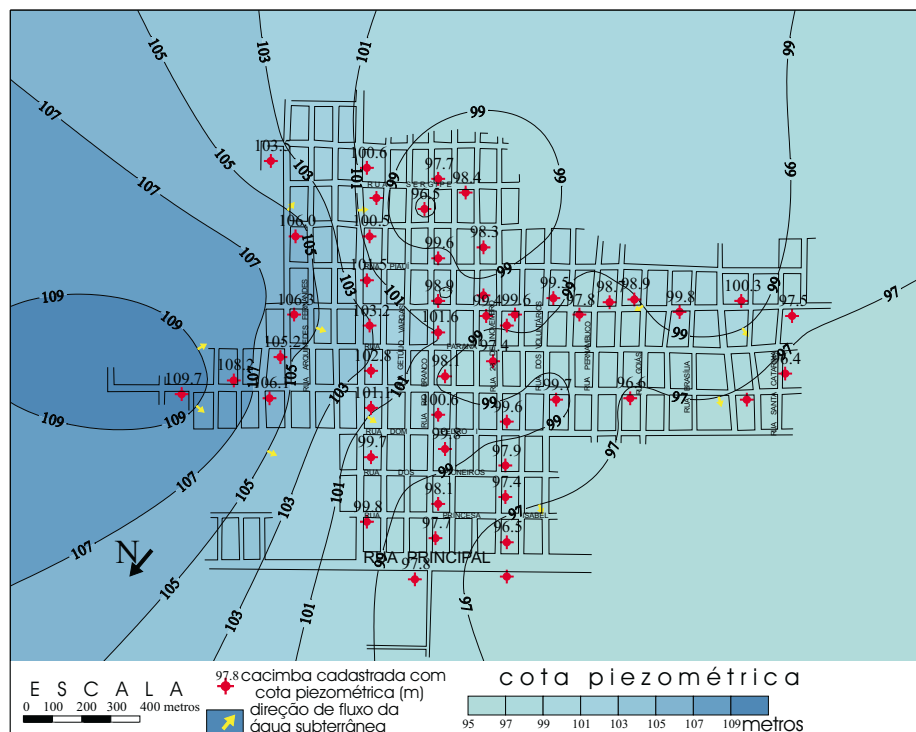
Figura 6 - Mapa piezométrico da água subterrânea da área urbana de Mirante da Serra.

Conforme relatado no item anterior, foi confeccionado o mapa piezométrico da área urbana de Mirante da Serra (Figura 6). As linhas de isopiezas, como era de se esperar, seguem, aproximadamente, a topografia do terreno. As medições do nível estático foram realizadas em janeiro de 99, juntamente com a obtenção de outros parâmetros e informações. Apesar do mapa ter sido produzido com níveis d'água das cacimbas de diferentes dias, o que não corresponde ao ideal, é preciso se levar em conta que o volume retirado pelos moradores

Uma vez que a totalidade da população utiliza-se de água subterrânea para suprir sua demanda, o mapa piezométrico é de bastante utilidade para definição de áreas de proteção desse manancial. Observa-se que na porção nordeste e sudoeste da cidade, acima da cota

piezométrica 107 e 99, respectivamente, qualquer fonte poluidora com capacidade de dispersão (ex: hidrocarbonetos) tem condições de comprometer a qualidade da água subterrânea em boa parte da área urbana. Isto porque as direções de fluxo subterrâneo partem deste ponto para toda a área, carregando consigo o poluente. Dessa forma, aconselha-se a utilização dessa área como de preservação ambiental ou pelo menos que seja desestimulada a instalação de postos de gasolina, matadouros, curtumes, lixão, ou outros tipos de estabelecimentos ou atividades que produzam carga poluidora que ao ser disposta no solo ou no subsolo possa vir a contaminar a água subterrânea.

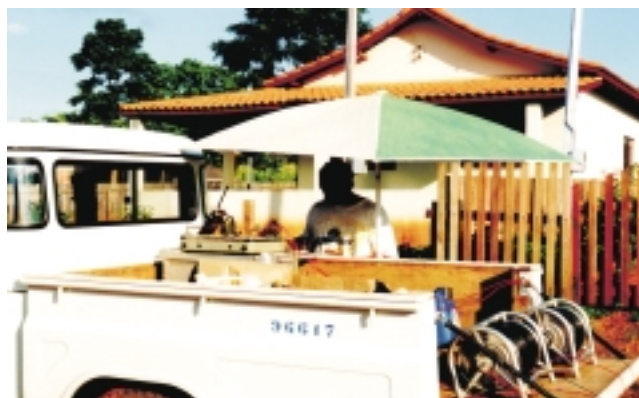
Foto 3 - Trabalho de geofísica sendo realizado na área urbana de Mirante da Serra.

favoráveis ao armazenamento de água, tais como zonas de falhas e fraturas. Os trabalhos de campo foram executados pela equipe de geofísica do Serviço de Geofísica Aplicada da Superintendência Regional de Belo Horizonte, contando com apoio técnico e operacional da Residência de Porto Velho, sendo as operações de campo realizadas no período de 14 a 25.11.98, com a cobertura de 12.640 m de caminhamento elétrico (Foto 3).

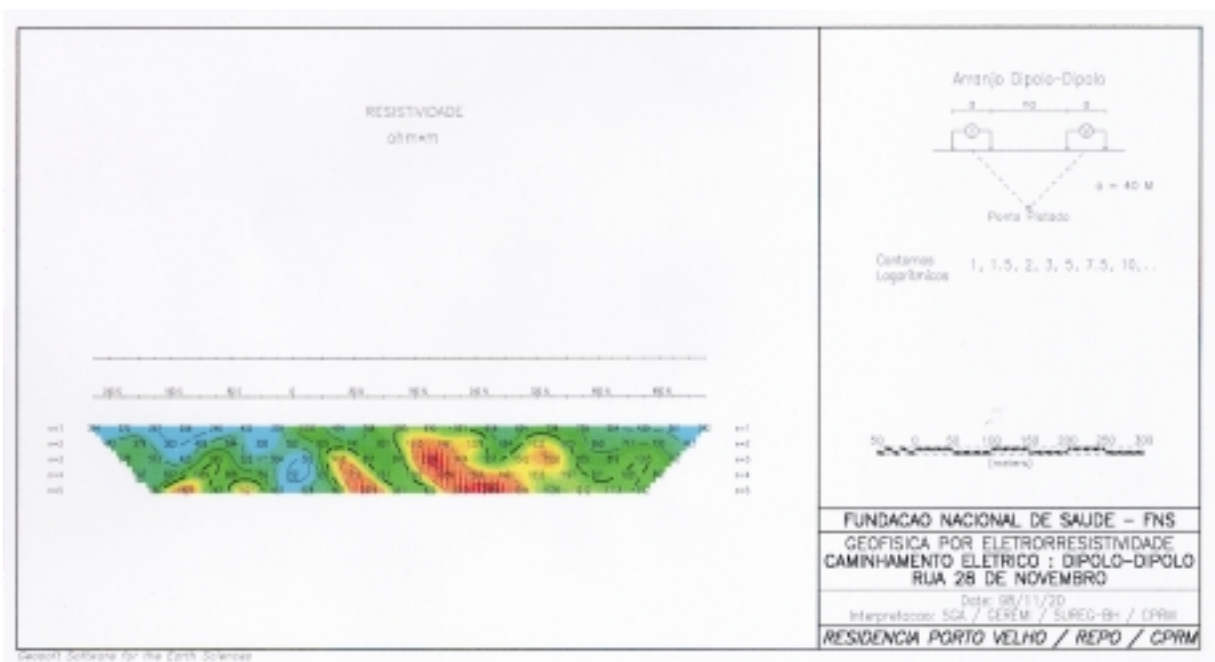
Figura 11 - Pseudo-seção do caminhamento elétrico

Com o caminhamento elétrico procurou-se mapear as estruturas e corpos subsuperficiais de forma a se ter como resultado pseudo-seções da distribuição das resistividades aparentes do subsolo e, em conseqüência, o feitiço estrutural da área em curso, principalmente, falhas e fraturas (Figura 11).

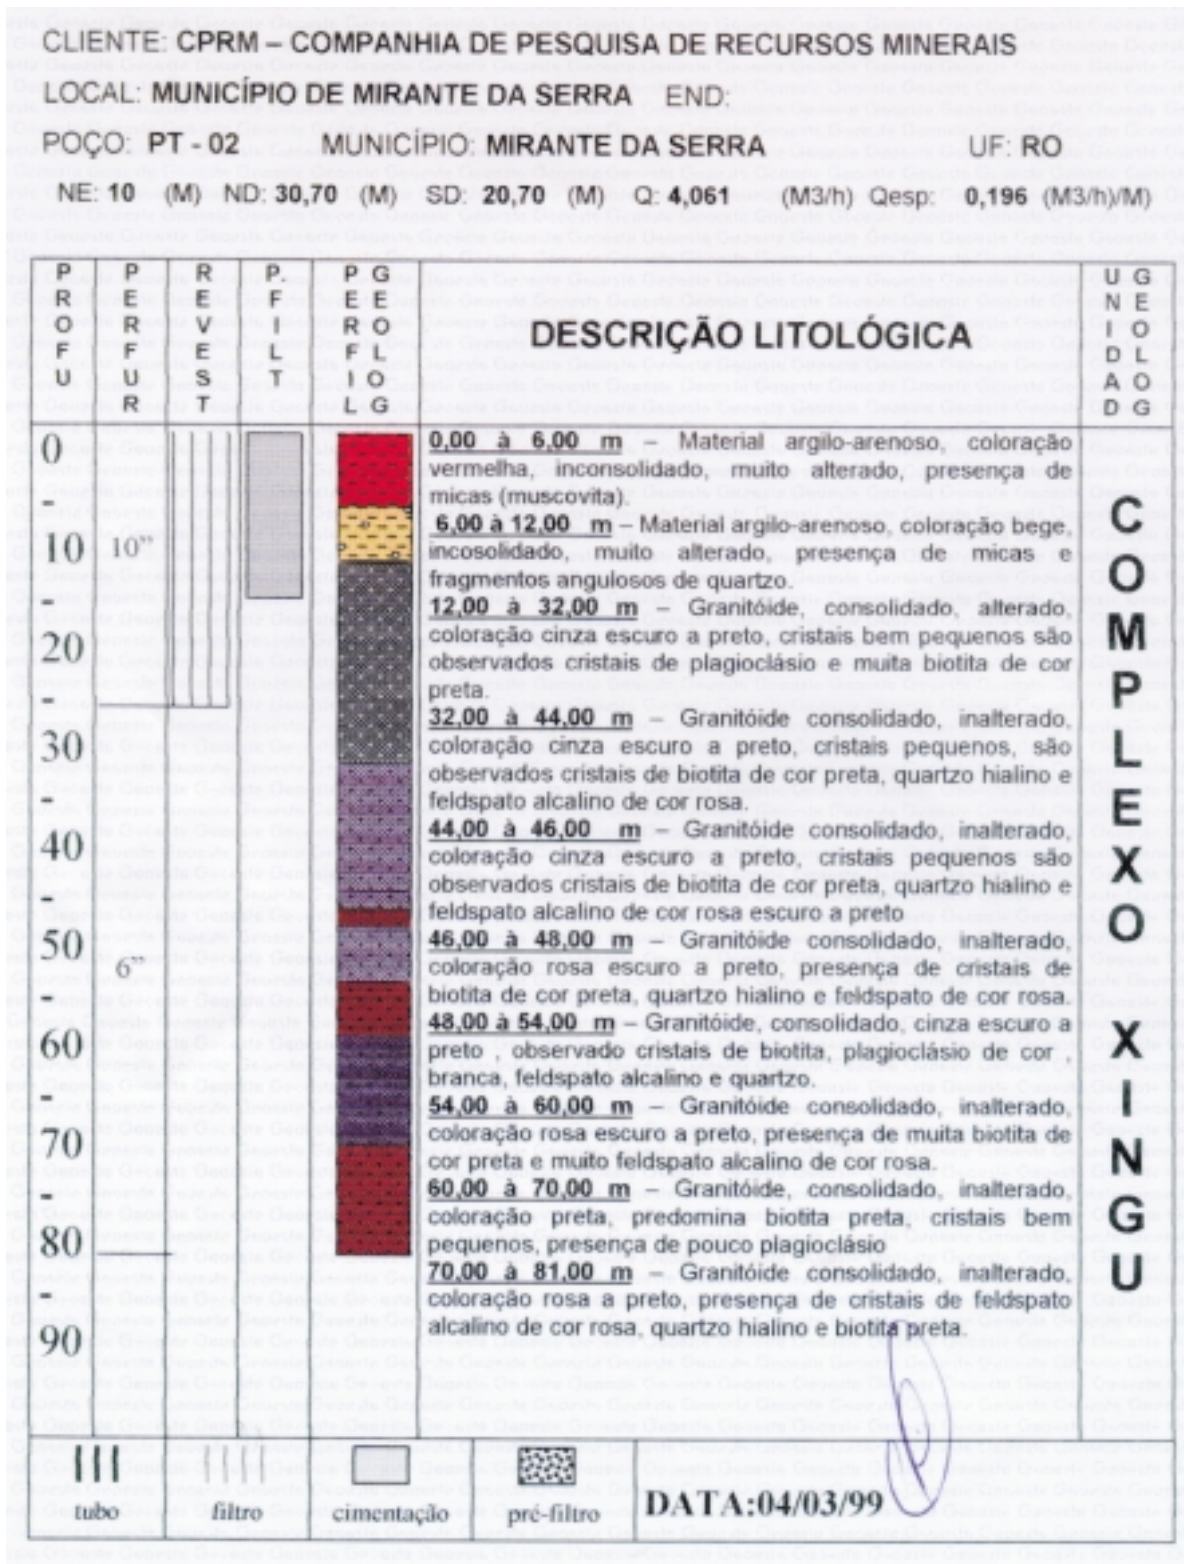
Obs.: Descrição fornecida pela Geoeste Construções Civis Ltda.

Figura 17 - Perfil litológico do poço perfurado (Pt02)

O segundo poço (Figura 17) em Mirante da Serra foi construído entre os dias 26 e 27/01/99. O perfil litológico deste poço foi bastante semelhante ao do primeiro, variando apenas as profundidades: solo argilo-arenoso até os 8 metros, material de alteração de rocha dos 8 aos 27 metros e rocha granítica dos 27 aos 81 metros de profundidade. Neste poço também foi encontrada apenas uma fratura fornecedora de água aos 40 metros. O poço foi revestido até a profundidade de 27 metros com tubos geomecânicos de 6" e feita a cimentação do espaço anular e a laje de proteção sanitária na superfície. O teste de bombeamento com 24 horas de duração foi realizado entre os dias 4 e 5/02/99. Os principais dados relativos a este poço são: nível estático, 10 m; nível dinâmico, 30,7 m; rebaixamento, 20,7 m; vazão do teste, 4,061 m<sup>3</sup>/h, vazão específica, 0,196 m<sup>3</sup>/h/m; vazão recomendada para exploração, 3,25 m<sup>3</sup>/h/m.
