**SISTEMA DE INFORMAÇÕES PARA GESTÃO TERRITORIAL
DA REGIÃO METROPOLITANA DO RECIFE**

PROJETO SINGRE

**Jaboatão dos Guararapes:
Mapa de Indicadores Geotécnicos**

Recife
1996

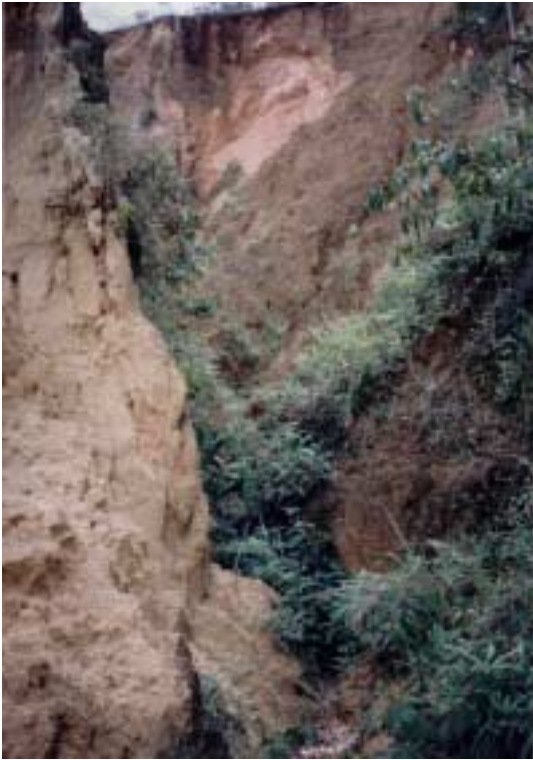
Erosão às Margens da BR 232

Ao longo da rodovia BR-232 podem ser encontrados vários cortes nos morros situados às suas margens. Esses cortes mostram uma espessura de solo residual silto argiloso com até 20 metros de espessura (Tabela 2), algumas vezes englobando blocos de dimensões métricas, originados de rochas cristalinas (gnaisse e migmatitos). Ainda ao longo desse trecho podem ser vistos alguns ravinamentos e voçorocas.

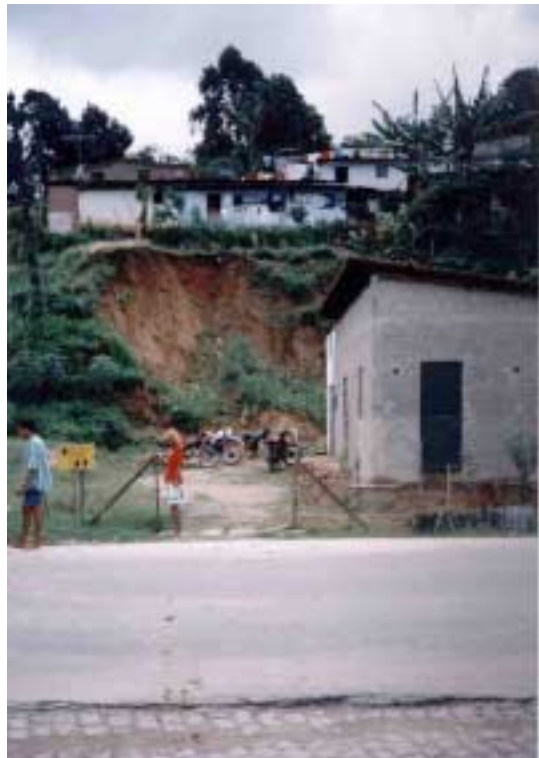
Deslizamento (Estrada da Luz)

Os riscos geológicos induzidos estão representados pelos desmoronamentos de encostas e erosão. Os desmoronamentos de encostas são, dentre os riscos geológicos induzidos, os mais perigosos para o município. A ocupação desordenada das encostas, com o desmatamento e a falta de critérios técnicos adequados, são fatores determinantes no aparecimentos dos desmoronamentos. Durante os períodos de chuvas intensas, o problema se agrava devido a saturação dos solos de constituição mais argilosa, atingindo principalmente os morros situados nos bairros da cidade de Jaboatão dos Guararapes e naqueles situados mais a leste, nos limites com o município do Recife.

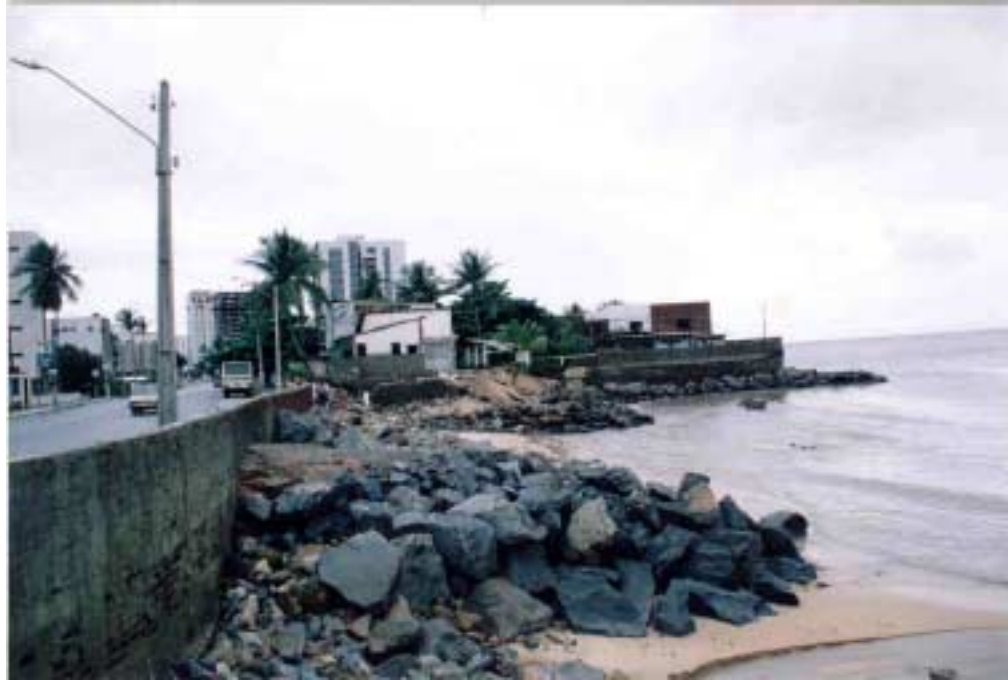
Erosão Marinha (Bairro Candeias)

Também a erosão marinha atua de forma intensa sobre o município. As áreas situadas próximas a foz do rio Jaboatão, nos bairros de Candeias e Barra de Jangada, tiveram destruídas pela força das ondas, várias centenas de metros de vias públicas, num período de poucos anos, num processo que tende a se agravar.

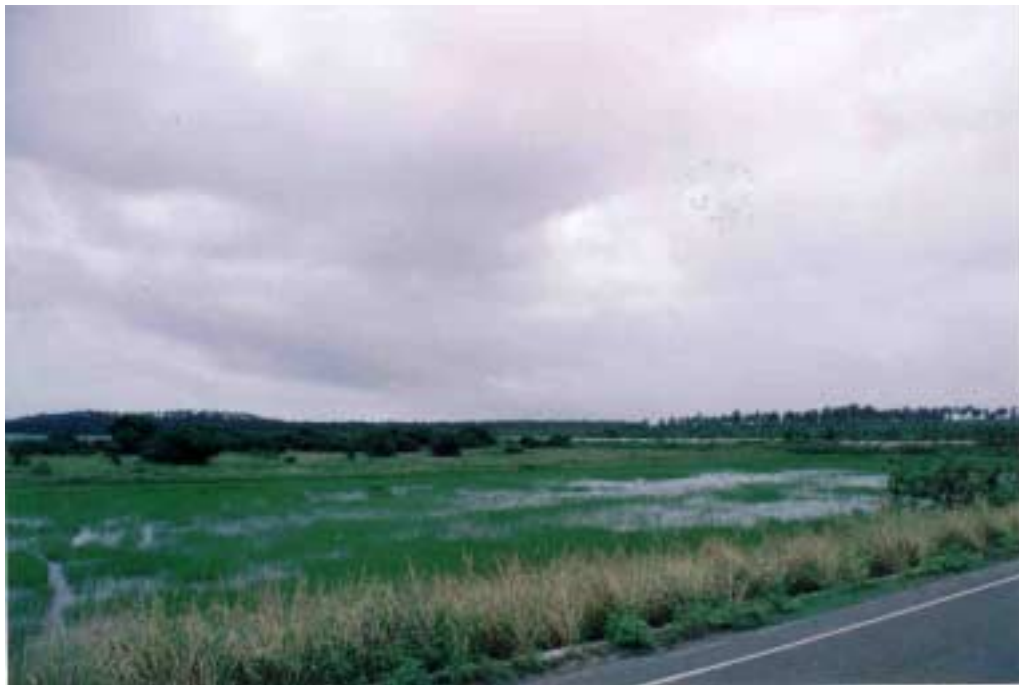
Área Inundada (sudeste do município)

As camadas de argila compressível têm sua área de ocorrência, limitada pela extensa planície sedimentar a leste do município. A espessura desses pacotes de argila, pode atingir mais de 10 metros, principalmente no trecho próximo aos limites com o município do Cabo de Santo Agostinho e entorno da Lagoa Olho D'Água apresentando baixíssima capacidade de cargas (SPT algumas vezes com valor zero). As inundações afetam as áreas situadas no entorno da lagoa Olho D'Água e ao longo das margens dos rios. A ocupação dessas áreas sujeitas a inundações periódicas ou permanentes, o desmatamento e a exploração mineral desordenada, estão contribuindo para o assoreamento dos cursos d'água. Esse assoreamento tende a agravar o quadro das inundações, ampliando sua área de ocorrência bem como a sua duração.

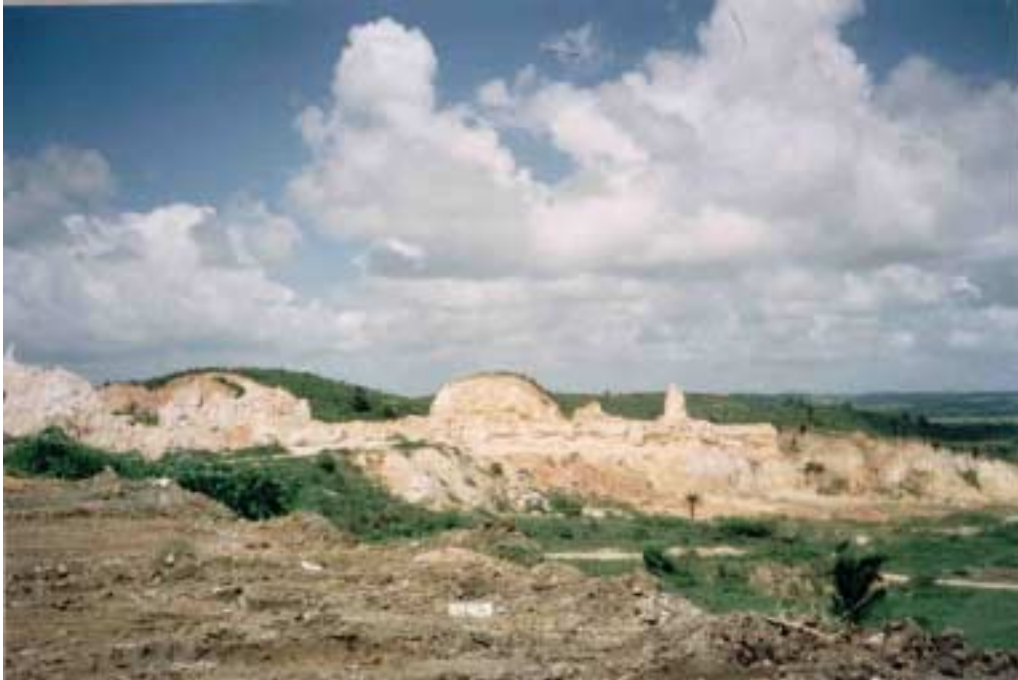
Alteração Antrópica da Topografia (margens da BR 101-Sul)

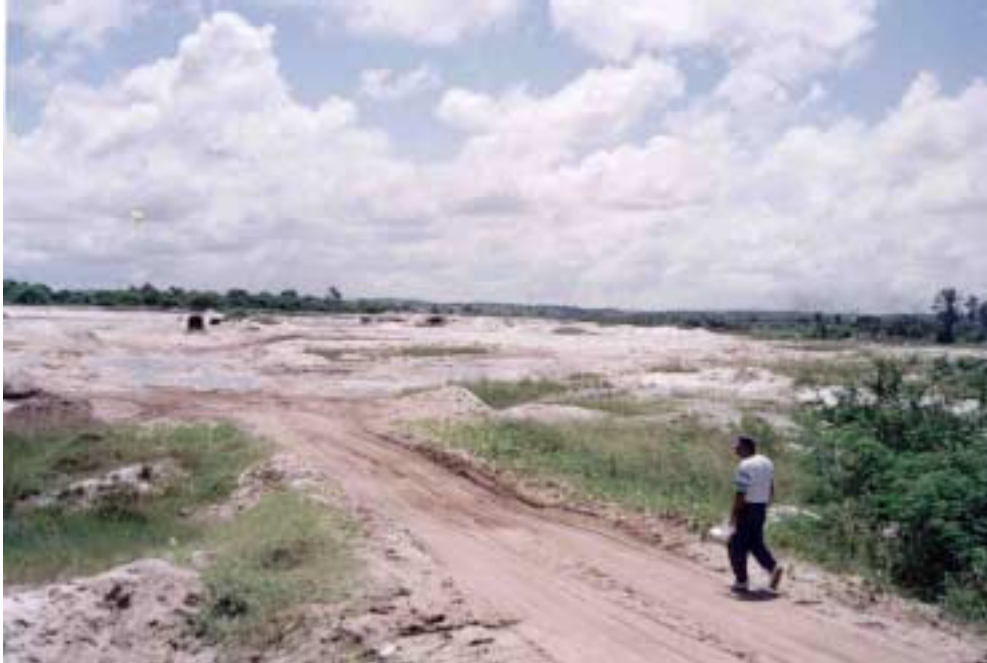
Extração de Areia (margens da BR 101-Sul)

A mineração urbana no município, embora não seja um risco geológico no seu *strictu sensu*, é o fator determinante nos processos erosivos e de assoreamento dos cursos d'água. As 74 (setenta e quatro) lavras em atividade ou paralisada no município, legalizadas ou não, em sua totalidade deixam de aplicar os mais simples métodos de proteção e de recomposição do meio ambiente, ao término

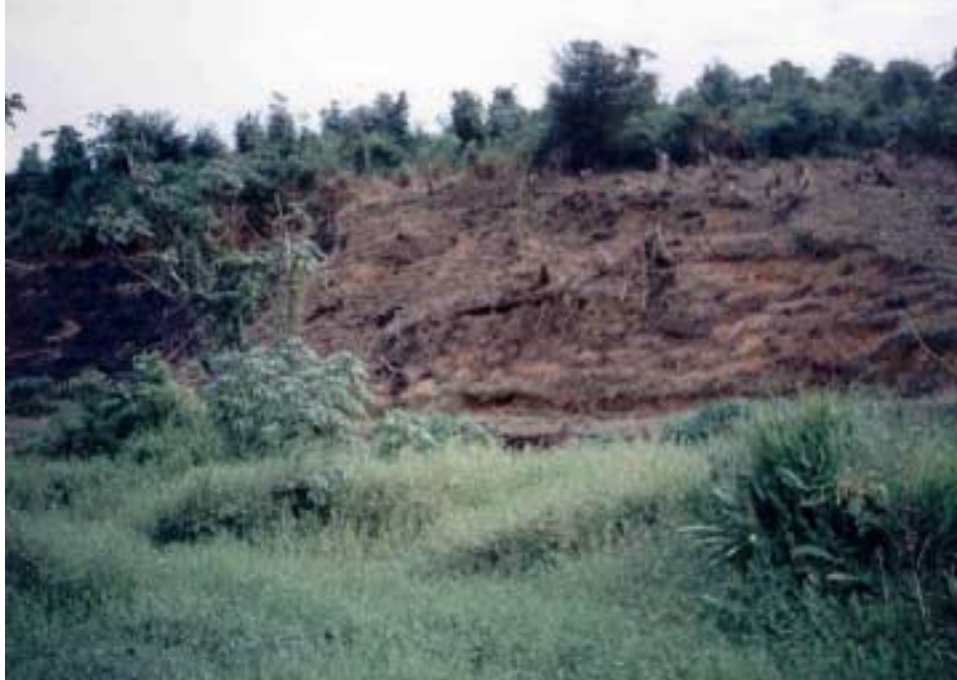
Desmatamento (margens da BR 232)

O desmatamento, a ocupação desordenada dos morros e a mineração predatória no município levam ao surgimento de processos erosivos intensos que, colocam em risco não só as habitações mas também, as vias e as obras públicas. As diversas formas de erosão são responsáveis pela perda de milhões de toneladas de solos agricultáveis (erosão causada por desmatamento e o emprego de técnicas agrícolas inadequadas), também pelo assoreamento dos cursos d'água, na medida em que os materiais erodidos e transportados pela águas irão se depositar em algum ponto mais baixo do relevo.

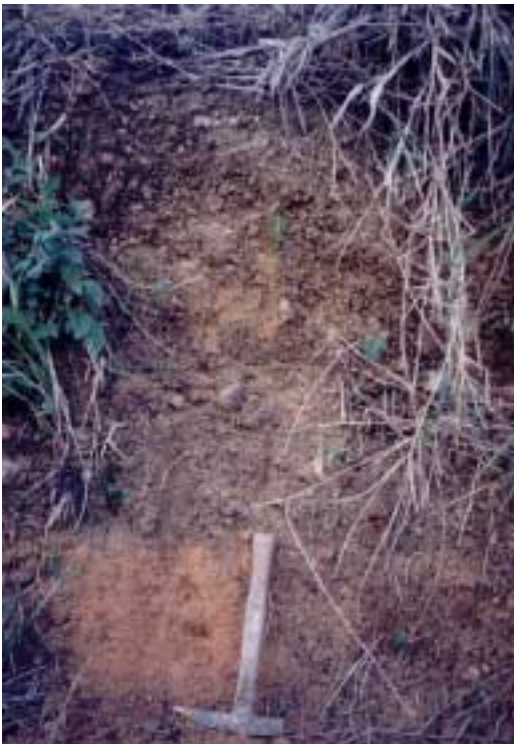
Cobertura Coluvionar (Mata do Manassu)

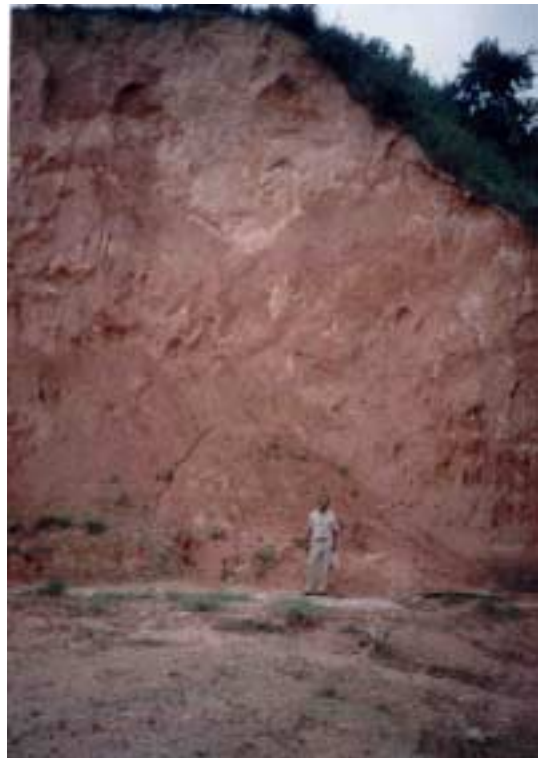
Solo Residual (margens da BR 232)
