RESIDÊNCIA DE PORTO VELHO

ESTUDO DE ALTERNATIVAS PARA REGULARIZAÇÃO DAS CHEIAS DO RIO ACRE – DIAGNÓSTICO PRELIMINAR

Junho de 2016

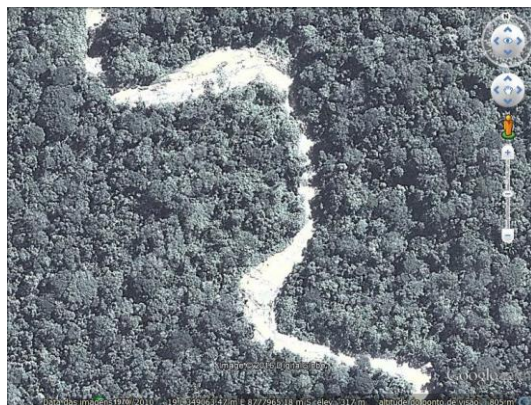
Por sua vez, no curso superior, domina um padrão entrelaçado por apresentar uma declividade mais acentuada do substrato e pela maior variabilidade da descarga; caracteriza-se por uma rede de canais interconectados separados por barras arenosas ou cascalhosas (Figura 4). Correspondem a rios de carga de fundo (SCHERER, 2008).

Figura 4. Padrão entrelaçado no alto rio Acre. Fonte: www.google.com.br

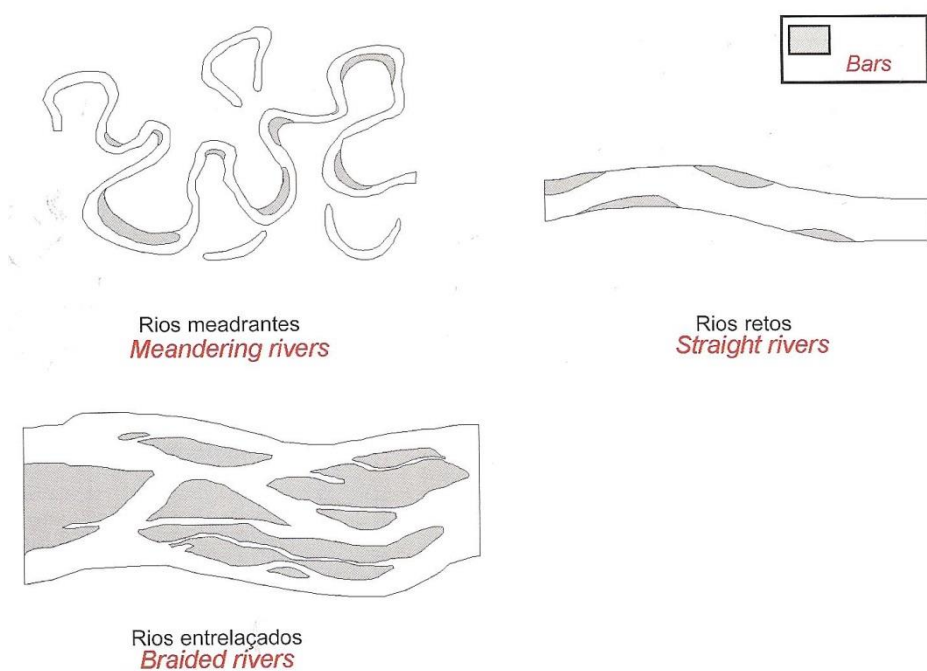
Em determinados segmentos contempla um padrão retilíneo, principalmente no curso superior e em curtos trechos no curso médio, provavelmente encaixados em lineamentos estruturais reativados. Representam um canal simples, de margens relativamente estáveis (Figura 5).

Figura 5. Padrões de drenagem identificados no rio Acre.

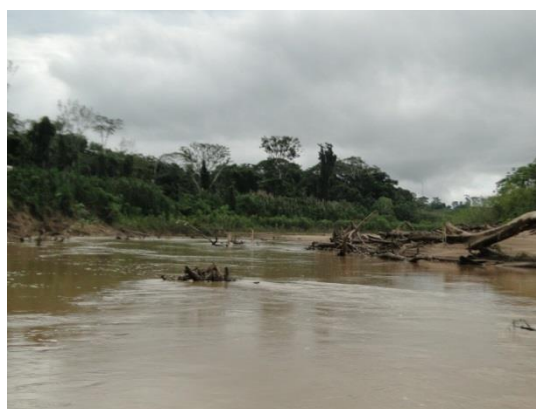
Constitui um rio de comportamento sazonal típico com extrema variabilidade das vazões, atingindo mais de 3.000 m³/s na estação chuvosa (inundações) a 200 m³/s na estação seca (colapso em abastecimento urbano). Este comportamento restringe a navegação contínua, limitando-se a embarcações de pequeno porte na estação seca. Da mesma forma, ela é dificultada no curso médio a superior pela presença abundante de troncos e bancos arenosos (Figura 6).

Figura 6. Troncos e bancos arenosos no leito do rio. Trecho Brasileia a Assis Brasil.

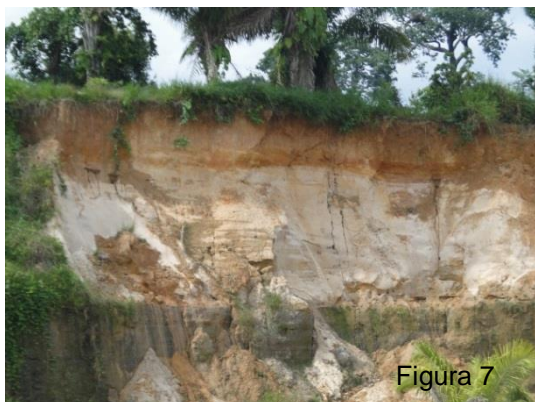
Figura 7

Figura 7. Espessa camada arenosa da Formação Solimões. Ponto 45.

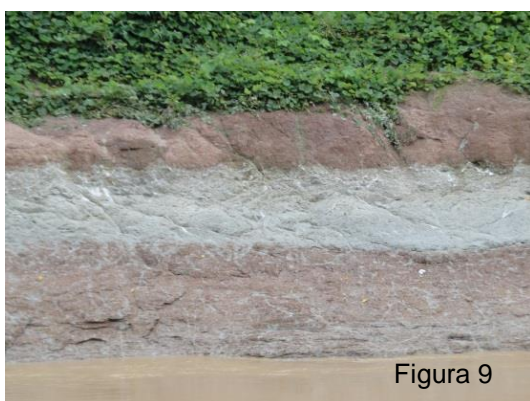
Figura 9

Figura 9. Exposição de ritmitos Solimões, de ambientes variáveis. Ponto 95.

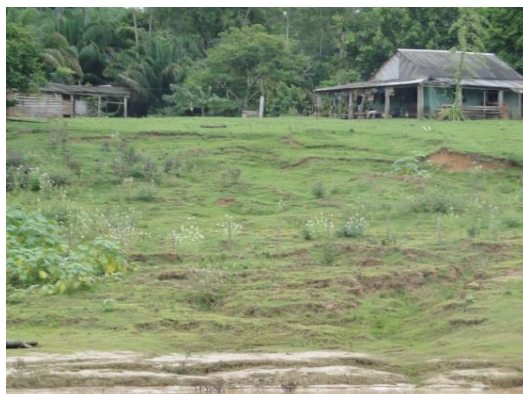
Do ponto de vista geotécnico, esta unidade é bastante suscetível a processos de deslizamento de encosta e rastejamentos, frequentemente observados ao longo do trajeto (Figura 11).

Figura 11. Feições de rastejo – escorregamento lento. Ponto 17.

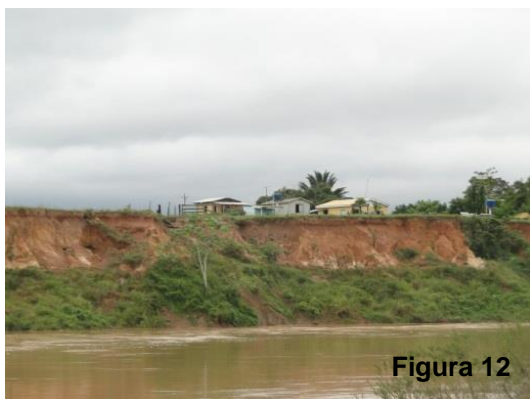
Figura 12

Figura 12. Alto terraço. Fazenda Itu. Ponto 50.

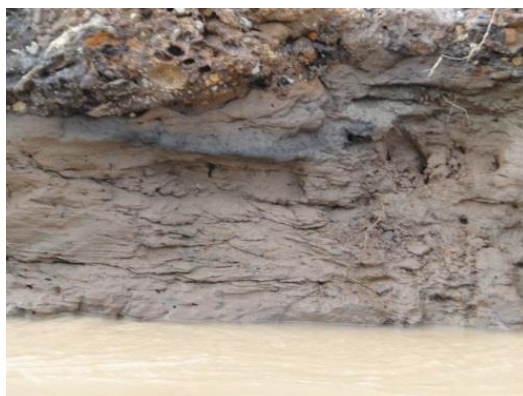
Em alguns afloramentos, caracteriza-se uma sequência granodecrescente portadora de um conglomerado basal e alguns depósitos arenosos correlacionados, tipicamente depósitos de canal. O fácies arenoso possui uma granulometria grossa a média, de cores variiegadas, com destaque para colorações avermelhadas pela oxidação do ferro. É comum exibir estratificação cruzada acanalada, além de estratificação plano-paralela (Figura 14).

Figura 14. Contato entre conglomerado fossilífero e arenitos estratificados. Ponto 94.

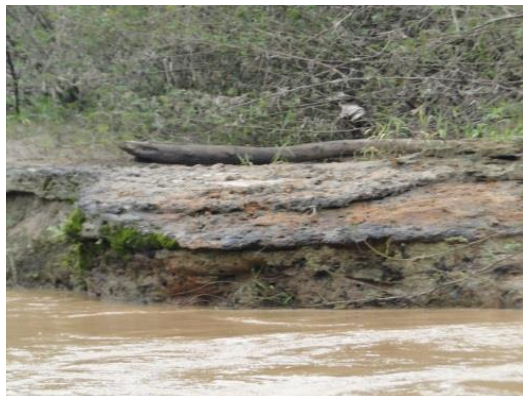
Os conglomerados polimíticos observados pontualmente, de idade pleistocênica, são constituídos por seixos e fragmentos de pelitos e arenitos protegidos por uma crosta ferruginosa endurecida e quartzitos dispersos em uma matriz arenossiltica, importantes pelo registro de sítios paleontológicos, descritos por diversos artigos científicos (Figura 15). O predomínio de uma rica fauna de mamíferos em um fácies sedimentar de natureza conglomerática conhecida como Fase Lujanense do Pleistoceno Superior, sugerem um clima árido na área de deposição, provavelmente durante o Pleniglacial médio da última glaciação. O conglomerado portador de ossos está vertical e lateralmente descontínuo, onde as cores dominantes variam de preto a marrom avermelhado, devido à precipitação de óxidos de ferro. Os seixos alcançam 10-15 cm em diâmetro e a matriz é arenosa para areno-argilosa. O conglomerado aparece como uma camada endurecida, tal como uma crosta ferruginosa.

Figura 15. Conglomerado ferruginoso. Pleistoceno Superior. Ponto 69.

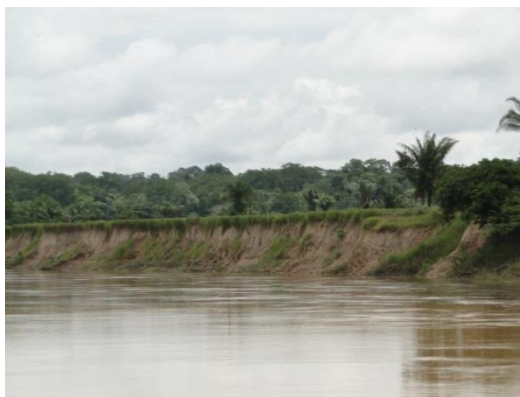
Os terraços mais baixos, sujeitos a inundações sazonais, apresentam uma altura média de 8 – 10 m, são constituídos por sedimentos argilosos e/ou arenosos inconsolidados de diferentes ciclos de erosão/deposição durante o pleistoceno superior-holoceno, variáveis lateralmente e descontínuos (Figura 16). É comum estarem associados com sedimentos recentes.

Figura 16. Baixo terraço. Ponto 7.

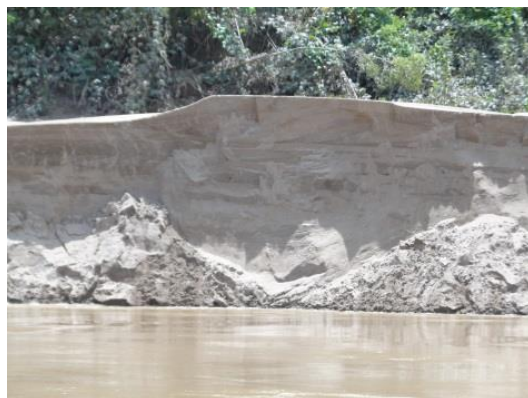
Finalmente, ocorrem os sedimentos holocênicos atuais, inconsolidados, representados por areias siltosas, areias argilosas, siltes argilosos e argilas siltosas (Figura 17). Os depósitos mais arenosos são marrom amarelados e os mais finos são cinza esverdeados para cinzas. A presença de camadas orgânicas pretas ou escuras, formadas por troncos e raízes é uma feição comum em rios da Amazônia, tais como no alto rio Juruá, junto à cidade Marechal Thaumaturgo, não tendo sido observada no rio Acre, devido ao nível alto das águas. Os depósitos arenosos mostram um ângulo deposicional superior a 15° indicando deposição por acresção lateral em barras em pontal. Os sedimentos finos são depósitos *overbank*, distribuídos principalmente em meandros abandonados, ricos em matéria orgânica.

Figura 17. Banco arenoso em processo de desmoronamento. Ponto 127.

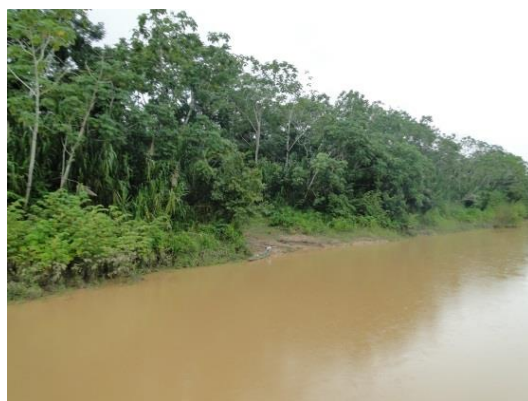
Figura 18. Cobertura vegetal de mata aluvial. Ponto 21.

A Planície Amazônica é representada por planícies de inundação e terraços fluviais de relevo plano, dominantes na maior parte do percurso do rio Acre, ocupando o fundo do vale desse rio e de seus afluentes. São tipicamente as únicas áreas deposicionais ativas do território acreano. Como são terras baixas, o desenvolvimento da vegetação está associado aos igapós e matas de várzea adaptadas a ambientes inundáveis (Figura 18).

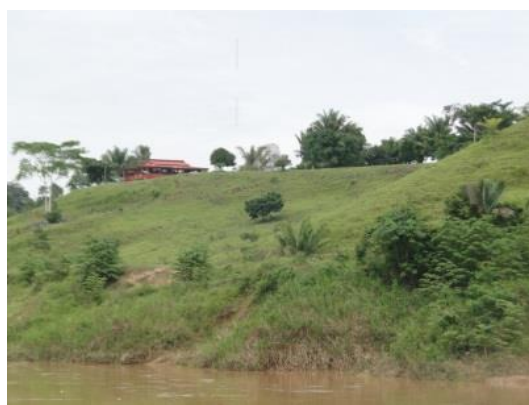
O Domínio Colinoso da Amazônia Ocidental é caracterizado por colinas baixas e altamente dissecadas, de pouca amplitude de relevo, geralmente entre 20 e 50 metros (Figura 19); evidencia-se uma franca atuação de processos de escoamento superficial, favorecendo o desenvolvimento de uma rede densa de drenagens de primeira ordem com padrão sub-dendrítico (DANTAS et al., 2015). A natureza do substrato geológico condiciona a formação de solos de baixa permeabilidade e com alta atividade da argila, que são expansivos e constituem um desafio a obras de engenharia. Em decorrência das argilas expansivas, observam-se pontualmente feições associadas à rastejamento e deslizamento de encostas, muitas vezes marcadas também por erosão laminar e sulcos.

Figura 19. Colina tabular dissecada. Escorregamento local. Ponto 60.

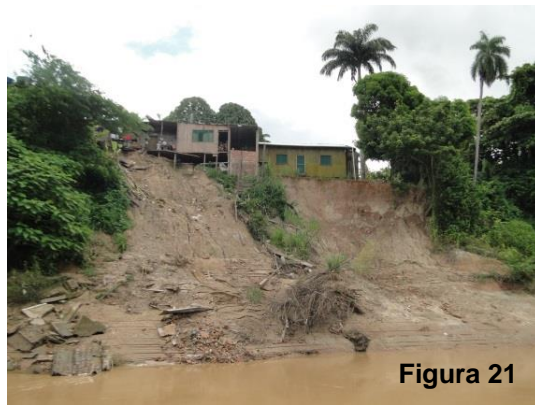
**Figura 21**

Figura 21. Desmoronamento de barranco em Brasileia. Ponto 110.

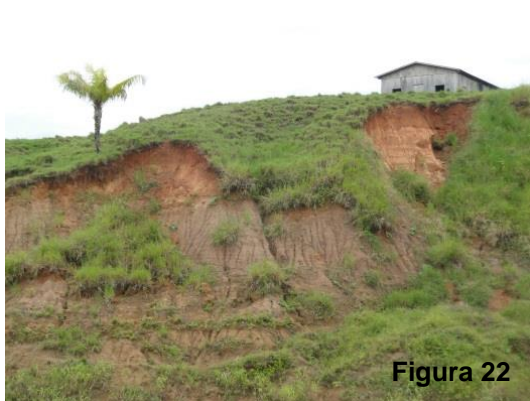
**Figura 22**

Figura 22. Colina dissecada, com deslizamentos rotacionais. Ponto 63.

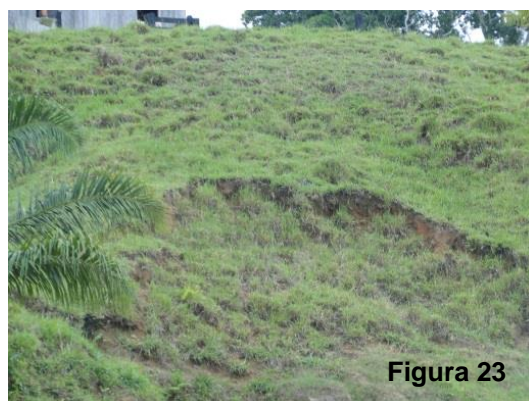
**Figura 23**

Figura 23. Processo de rastejo em encosta de colina. Ponto 63.

expedição; por sua vez, na vazante (estação seca), são mais frequentes movimentos associados a escorregamentos, que são movimentos rápidos pelo aumento da pressão hidrostática (Figura 22) ou rastejos caracterizados pelo deslizamento lento da encosta (Figura 23) (OLIVEIRA et al., 2016). Contudo, não significa que solapamentos e escorregamentos possam ocorrer nas estações seca e chuvosa, respectivamente.

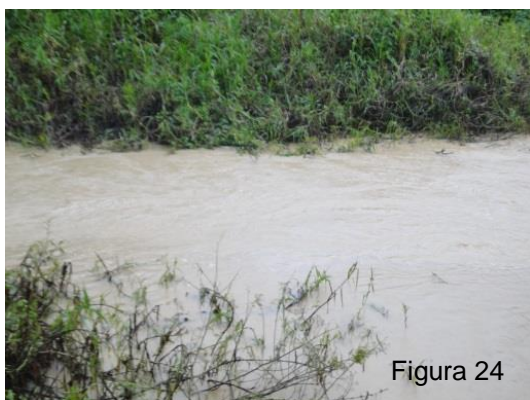
Figura 24

O contexto descrito acima foi constatado *in loco*, quando após uma chuva torrencial, as águas do rio Acre experimentaram uma maior turbulência das águas e um expressivo transporte de troncos e galhos removidos de suas margens (figuras 24 e 25). Uma ação importante também é desenvolvida pelo impacto físico das chuvas sobre o solo e barrancos inconsolidados, promovendo sua desagregação e levando até as drenagens. Registra-se ainda, a natureza argilosa dos sedimentos Solimões, que por serem relativamente pouco permeáveis, contribuem para o escoamento superficial, aumentando o volume transportado de sedimentos (ADAMY, 2016).

Figura 24. Turbulência do rio Acre, após volumosa precipitação. Ponto 15.

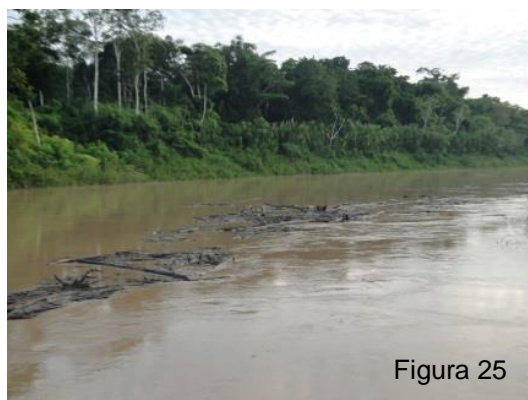
Figura 25

Figura 25. Transporte de troncos e raízes pelo rio Acre. Incidência de chuvas. Ponto 71.

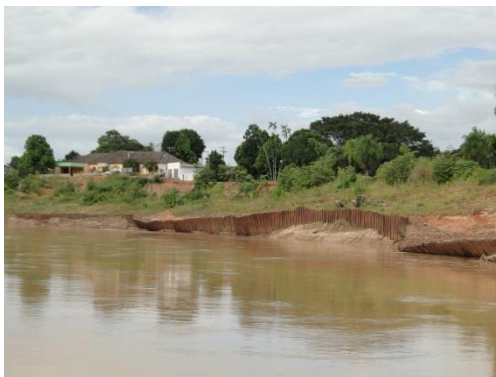
fluvial do rio Acre. Desta forma, trata-se de obras de custo elevado e uma vida útil comprometida pela força da vazão do rio e pela velocidade das águas (Figura 26).

Figura 26. Muro de gravidade na orla fluvial de Brasileia. Ponto 110.

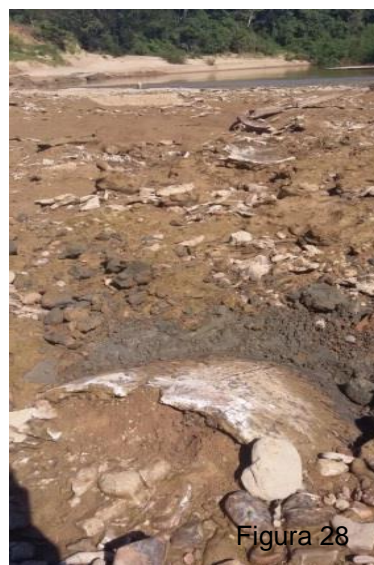
Figura 28. Conglomerado fossilífero. Alto rio Acre. Fonte: Pedro F. de Oliveira.

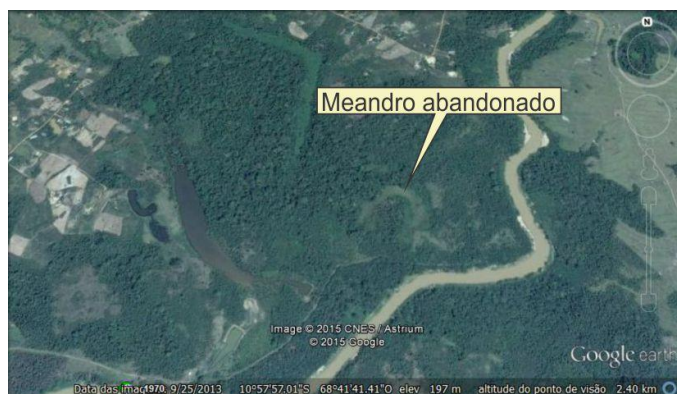
Uma primeira alternativa considerada vincula-se ao padrão tipicamente meandrante do rio Acre, presente em grande parte do seu trajeto, onde ocorrem com relativa frequência processos de avulsão de meandros associados à dinâmica fluvial, modificando o percurso original através de migrações laterais dos canais e rompimento das pontas dos meandros (DANTAS et al., 2016). Esse processo pode isolar segmentos curvos do rio, gerando os conhecidos meandros abandonados, invadidos apenas em inundações excepcionais. Como a morfologia fluvial é altamente dinâmica, considera-se, em geral, que quanto mais antigo for um meandro abandonado, mais distante estará do rio e maior será o processo de colmatagem, com o crescimento gradativo de vegetação aluvial e redução do volume de água armazenado (Figura 29). No trabalho de campo, foi enfatizada a identificação de meandros, particularmente àqueles abandonados por representarem uma alternativa viável à acumulação de água e que não são atingidos pelas cheias sazonais (Figura 30). Por outro lado, os meandros abandonados próximos ao rio devem ser descartados por serem naturalmente preenchidos durante a estação chuvosa e sem capacidade para volumes adicionais de água fluvial, como ocorre em Palmo Mulato, uma propriedade rural a jusante de Xapuri, onde se observam vários segmentos de meandros, totalmente invadidos durante a última inundaç o. Nas proximidades da Vila Benfica, a montante de Rio Branco, bem como no Ponto 49 (10° 18' 52,0" e 67° 52' 12,5") existe um conjunto complexo de meandros abandonados, representando possíveis áreas deprimidas, que deverão ser caracterizadas quanto a eventual acumulaç o de água fluvial (Figura 31). Outros locais foram identificados durante a expediç o e deverão ser objeto de um estudo mais detalhado de meandros passíveis de uma acumulaç o de água fluvial. Entretanto, a princ pio n o constituem áreas de extens o significativa e os volumes armazenados unitariamente seriam de pequena a m dia express o, podendo representar possivelmente uma alternativa adicional.

Figura 29. Antigo meandro do rio em fase de colmatção. Fonte: www.google.com.br

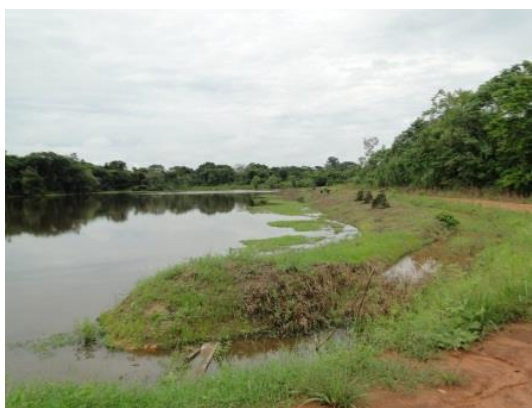
Uma segunda alternativa está representada pela abertura de escavações (tipo piscinões) em áreas de cotas vinculadas às cotas de alerta e de transbordamento, que seriam viabilizadas durante as cheias do rio Acre. Um exemplo dessa indicação foi observado na Fazenda Catuaba, à jusante de Rio Branco, local de uma lagoa artificial com capacidade de acumular 90.000 m³ (Figura 32). Entretanto, ao se levar em consideração a vazão máxima de cheia do rio Acre (3.500 m³-s) e uma possível escavação de 500 m x 200 m x 4 m, capaz de armazenar 400.000 m³, representaria pouco mais de 100 segundos acumulados da vazão máxima do rio, o que exigiria um número elevado de escavações, a custos exagerados. A nosso ver, embora constitua uma alternativa viável, também seria incapaz de atender plenamente os objetivos estabelecidos.

Figura 32. Fazenda Catuaba. Lagoa escavada.
