PROJETO REVITALIZAÇÃO E INSTALAÇÃO DE SISTEMAS SIMPLIFICADOS DE ABASTECIMENTO NO NORDESTE

RELATÓRIO SINTETIZADO

IMPLANTAÇÃO DE SISTEMA SIMPLIFICADO DE ABASTECIMENTO DE ÁGUA NA COMUNIDADE SÍTIO DIAMANTE I

MUNICÍPIO DE ARARENDÁ - CE

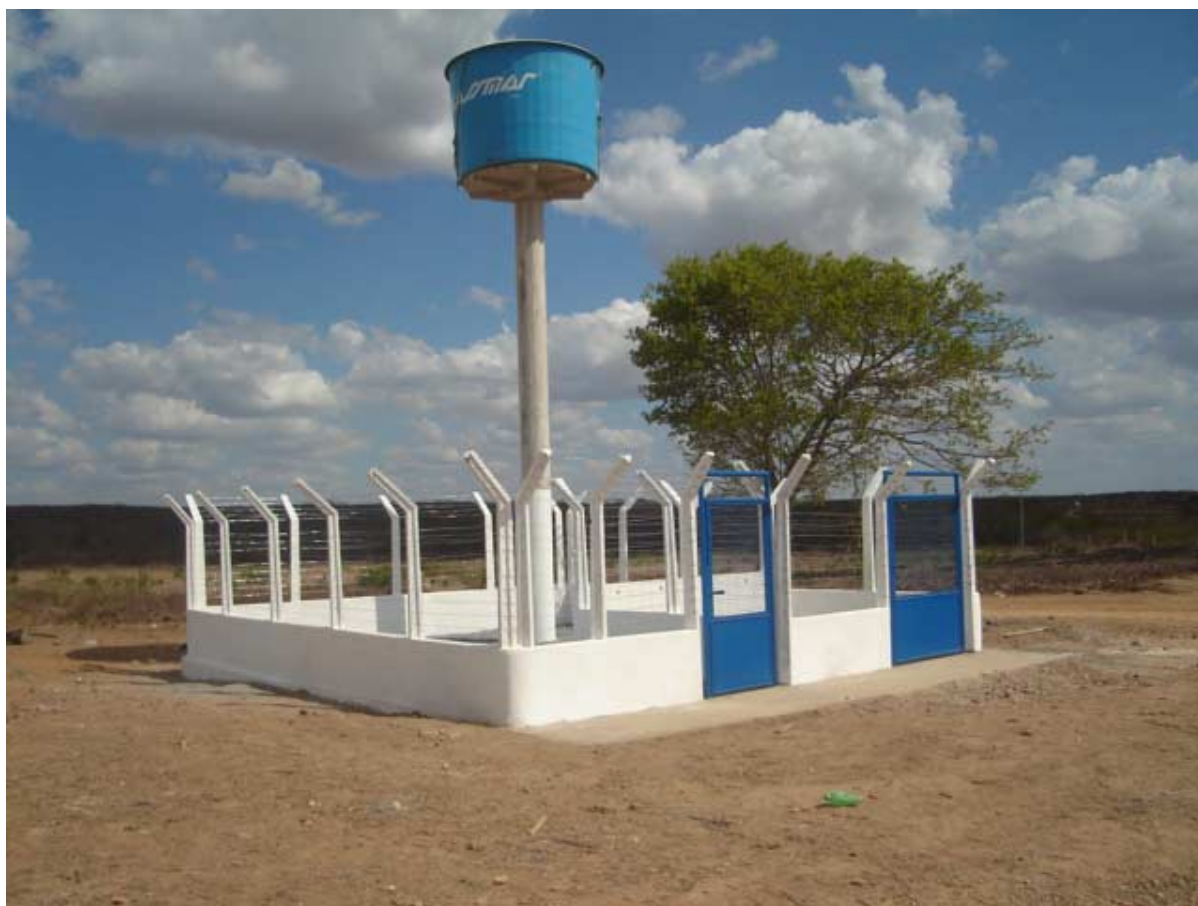
Foto 7.1 - Aspecto do SSA do Sítio Diamante I

1. Uma ligação direta para o chafariz, onde a tubulação sofre redução para 25mm. No chafariz foram instaladas quatro torneiras de latão de $\frac{3}{4}$ " para o abastecimento de pequenos vasilhames;
2. Uma saída d'água lateral com tubulação de 40mm, com saída elevada a cerca de 2,10m de altura, ligada a uma mangueira cristal de $1\frac{1}{2}$ ", com registro metálico de esfera independente para carregamento de vasilhames maiores de água (200 l) em transportes de tração animal e/ou carros-pipa (foto 7.1).

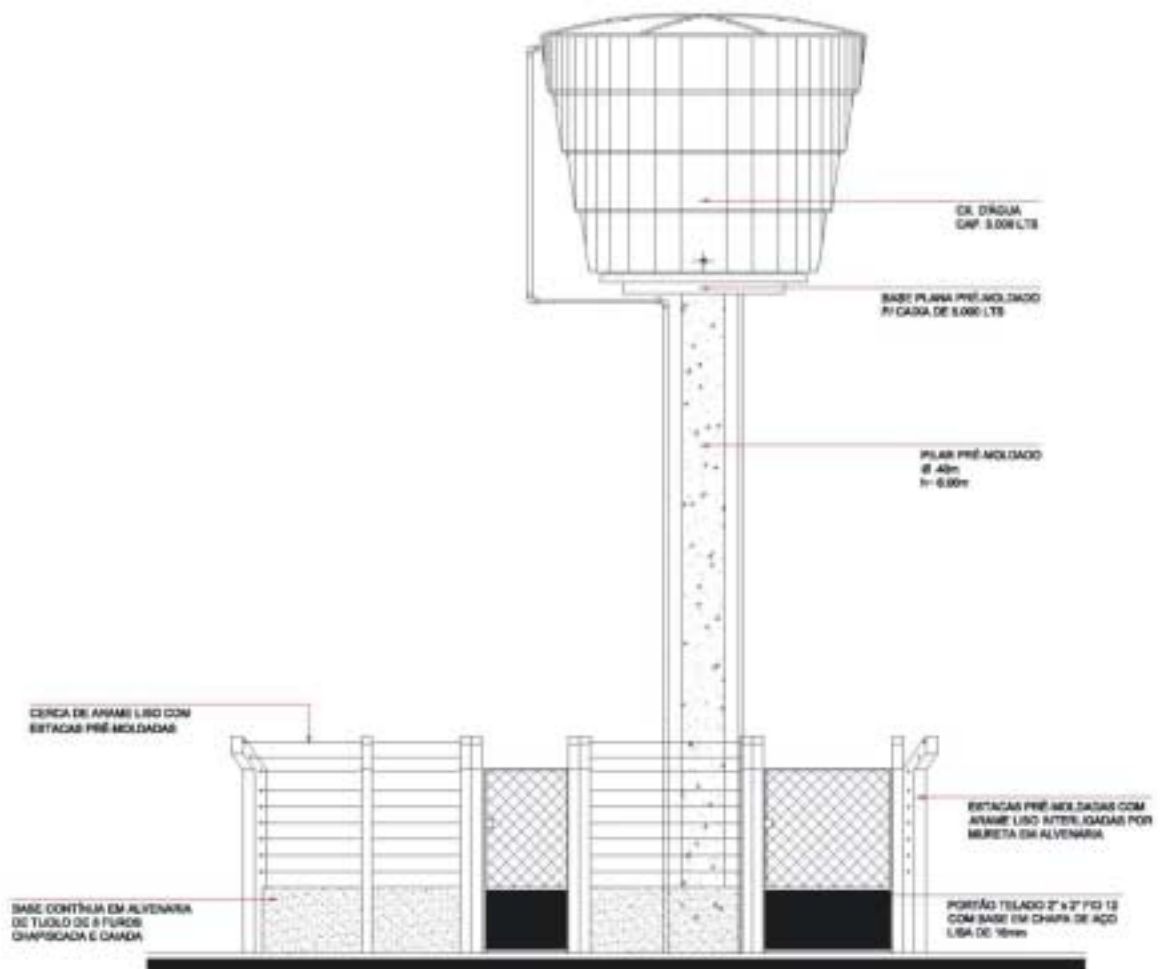
ANEXO 5 - Planta da Caixa Elevada - Corte AA

Elevação - 1.2
Escala 1:50

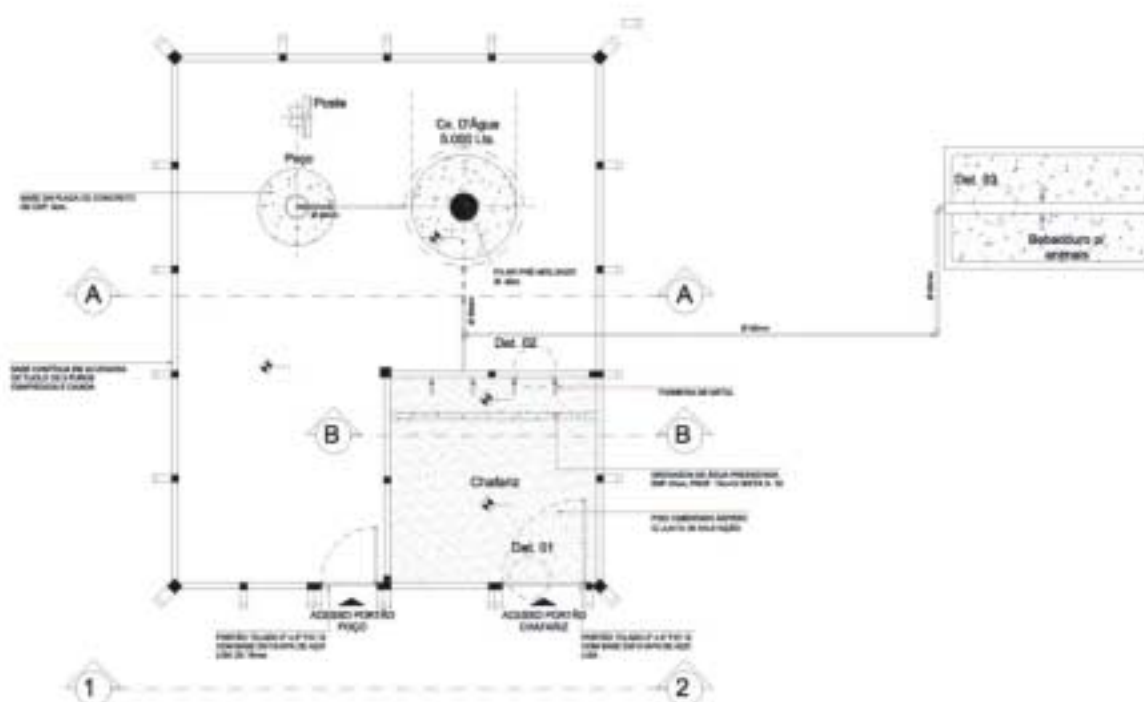
Anexo 5 - Planta Baixa do SSA - Caixa d'Água Única

Planta Baixa- Bomba Submersa com 01 (uma) Caixa. D'Água

A construção deste SSA seguiu o modelo padrão, conforme planta, ocupando uma área de 45m² (6m x 7,5m), dividido em duas áreas distintas: a área do chafariz, de livre acesso aos usuários; e a das instalações do poço, restrita às pessoas responsáveis pela operação e manutenção do sistema. As duas áreas são separadas por cerca e possuem portões de acesso independentes (vide plantas, baixa e de detalhe, anexo 5)

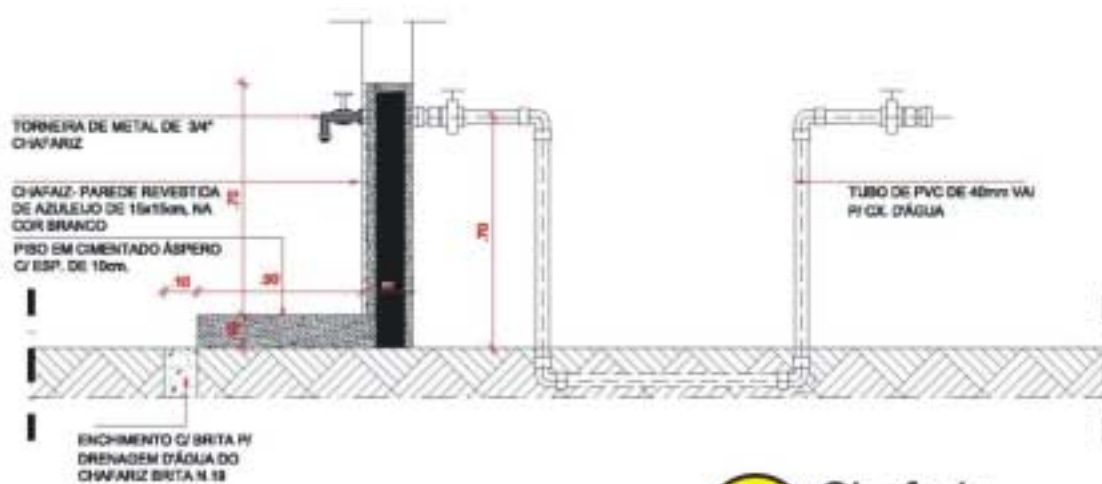
Det. 02 **Chafariz**
Escala - 1/20

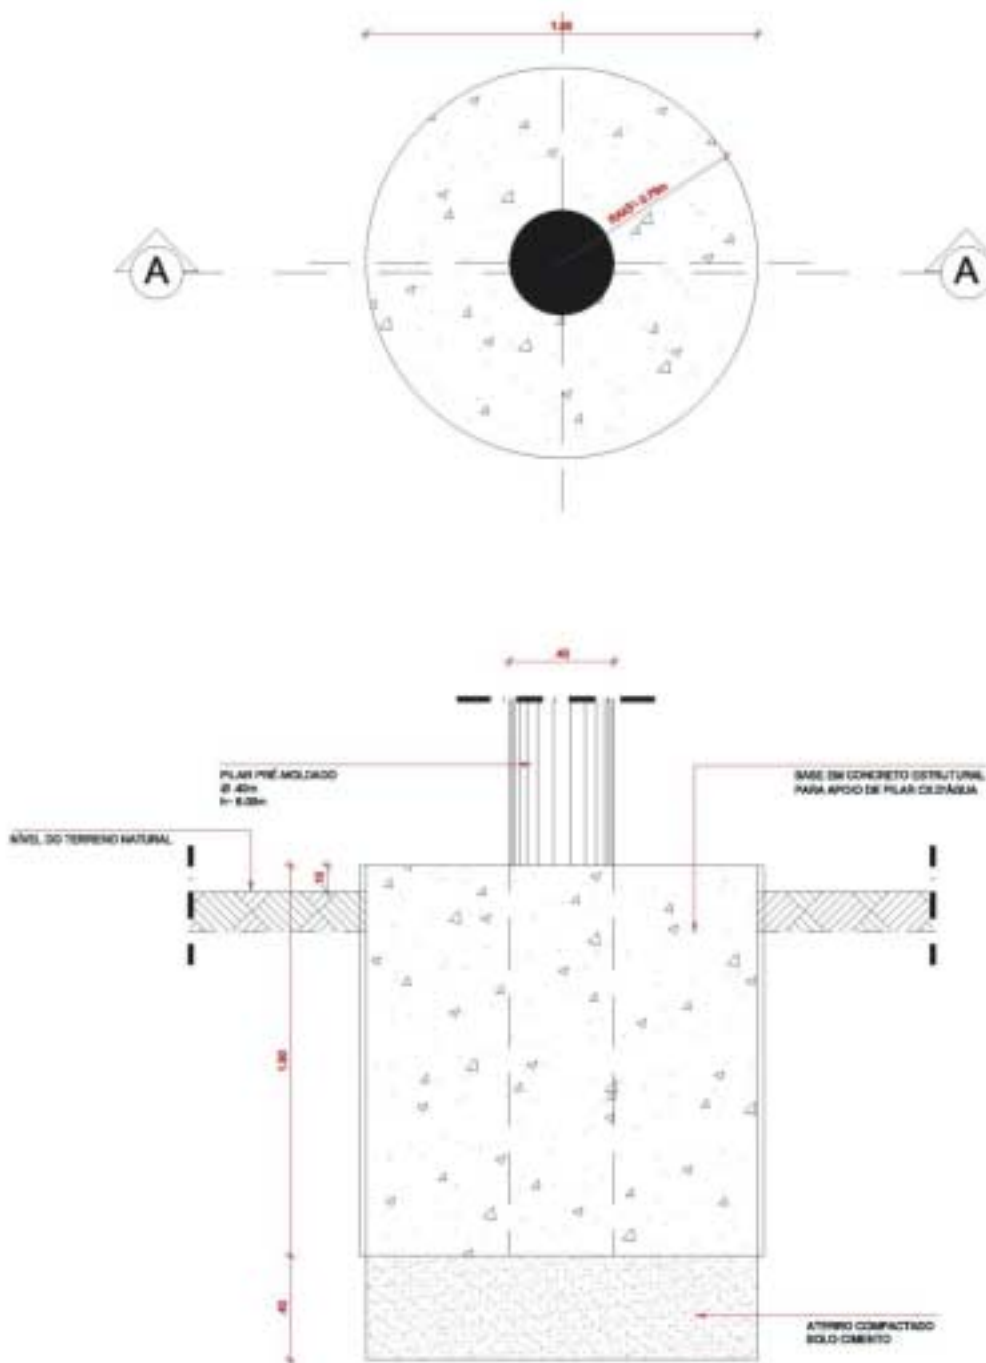
ANEXO 5 - Planta de Detalhe nº 04

Det. 04 Base para Reservatório Assentado
Linha - 1/20
