PROJETO REVITALIZAÇÃO E INSTALAÇÃO DE SISTEMAS SIMPLIFICADOS DE ABASTECIMENTO NO NORDESTE

RELATÓRIO SINTETIZADO

IMPLANTAÇÃO DE SISTEMA SIMPLIFICADO DE ABASTECIMENTO DE ÁGUA NA COMUNIDADE VILA LUZIANA

MUNICÍPIO DE ANTONINA DO NORTE - CE

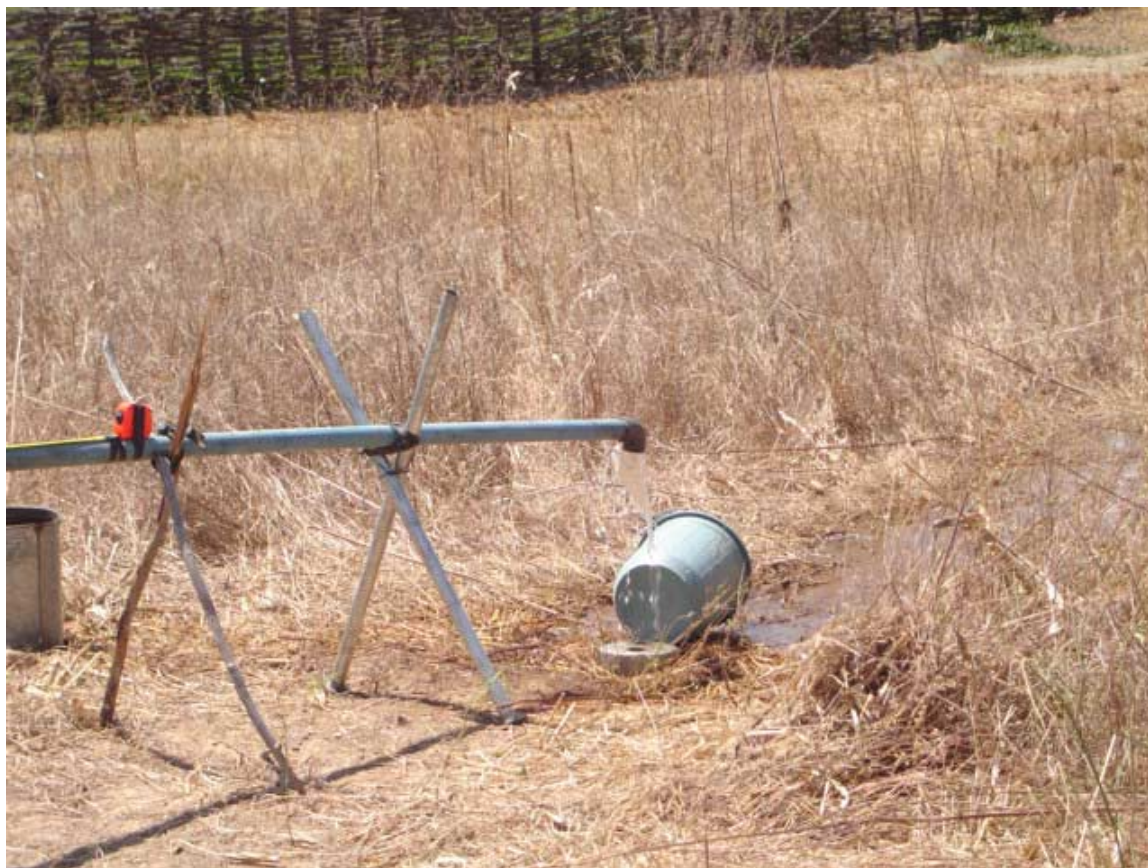
Foto 2.1 - Situação pretérita do poço da Vila Luziana

Durante os trabalhos de seleção de poços para revitalização, foi detectada a existência de um poço tubular (foto 2.1), em terreno público, ainda não cadastrado pela CPRM. O poço perfurado anos atrás, permanecia não instalado, deixando de proporcionar às 83 famílias da Vila Luziana um abastecimento mais estável e com água de melhor qualidade. As casas da vila são abastecidas com água encanada, bombeada de um açude distante 3km da comunidade. De acordo com informação dos moradores, este abastecimento é precário no período de seca, ou mesmo em tempo chuvoso, em razão das constantes quebras do equipamento de bombeio.

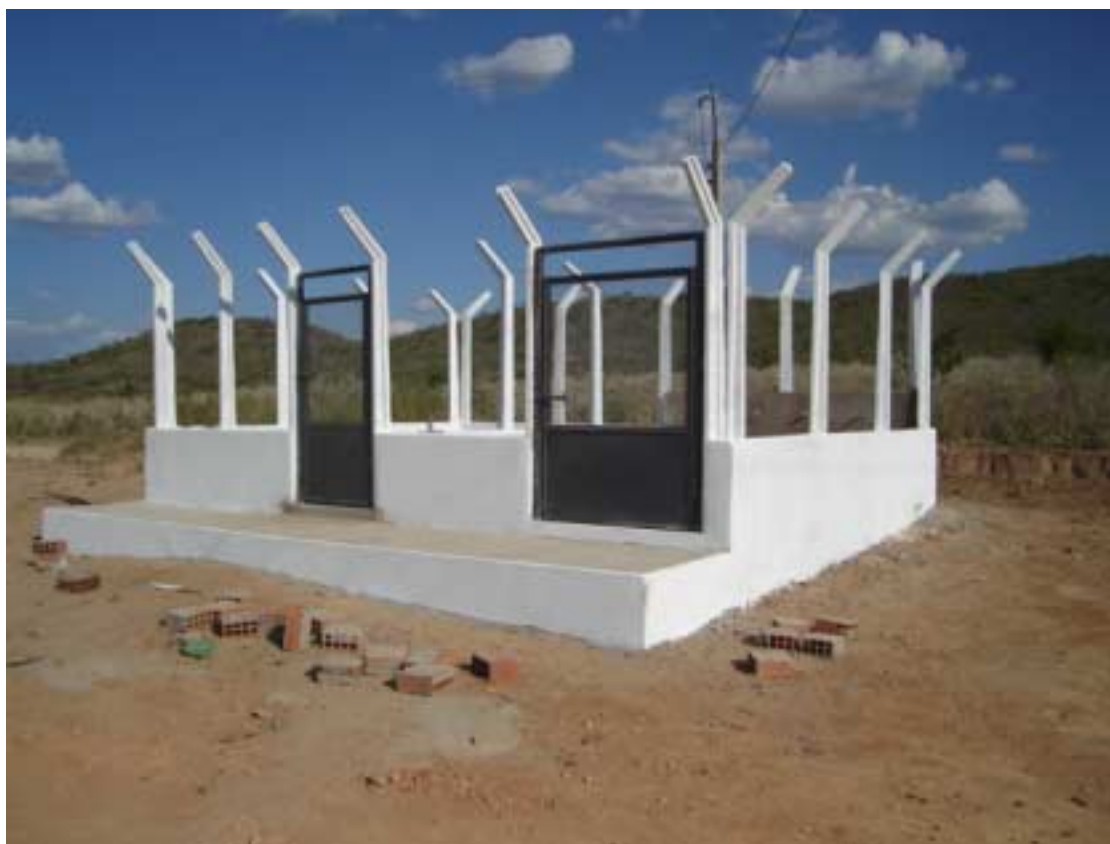
Foto 7.1 - Aspecto do SSA Vila Luziana em fase de conclusão

A cerca de proteção foi construída com estacas pré-moldadas de concreto armado, com dimensões 0,12 m x 0,12 m x 2,70 m, pontas superiores inclinadas para fora a 45°, ficando com uma altura útil de 2,20 m e espaçamento de 1,50 m (foto 7.1).

As estacas foram interligadas por uma mureta de alvenaria, com 0,60 m de altura. A partir daí, 13 fios de arame liso, galvanizado, diâmetro 4mm, com espaçamento de 10 cm em média até o início da inclinação das estacas e 20cm na parte inclinada, fecham a parte superior. As estacas e as muretas foram pintadas com cal branca. A parede frontal do chafariz tem 1 m de altura, revestida com azulejos de cor branca, garantindo a impermeabilização e a higiene, sendo margeada por calçada em alvenaria com a largura de 1,0m.

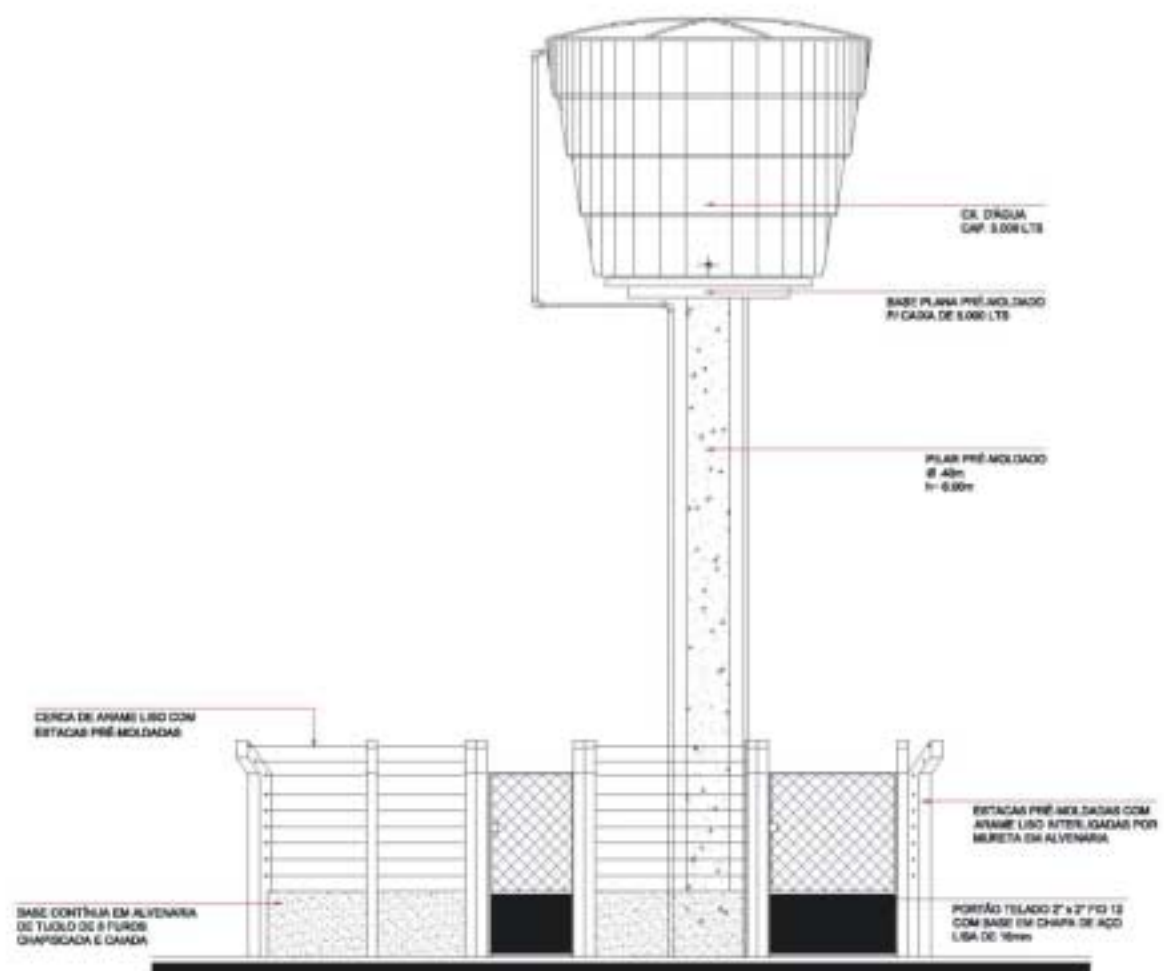
ANEXO 5 - Planta da Caixa Elevada - Corte AA

Elevação - 1.2

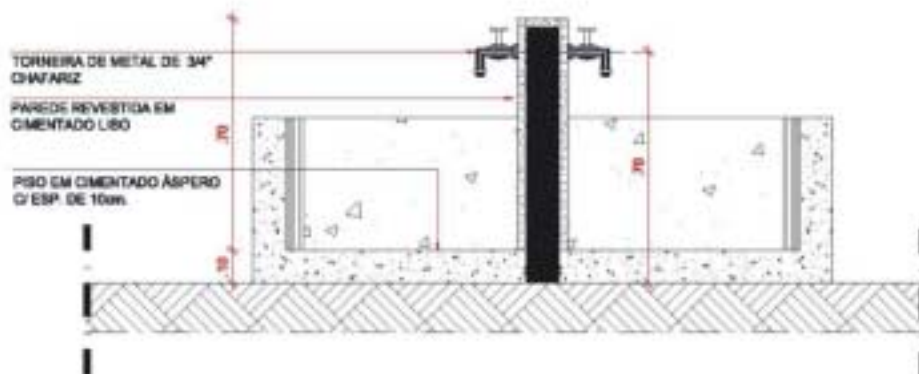
Det. 01 Bebedouro
Escala - 1/20

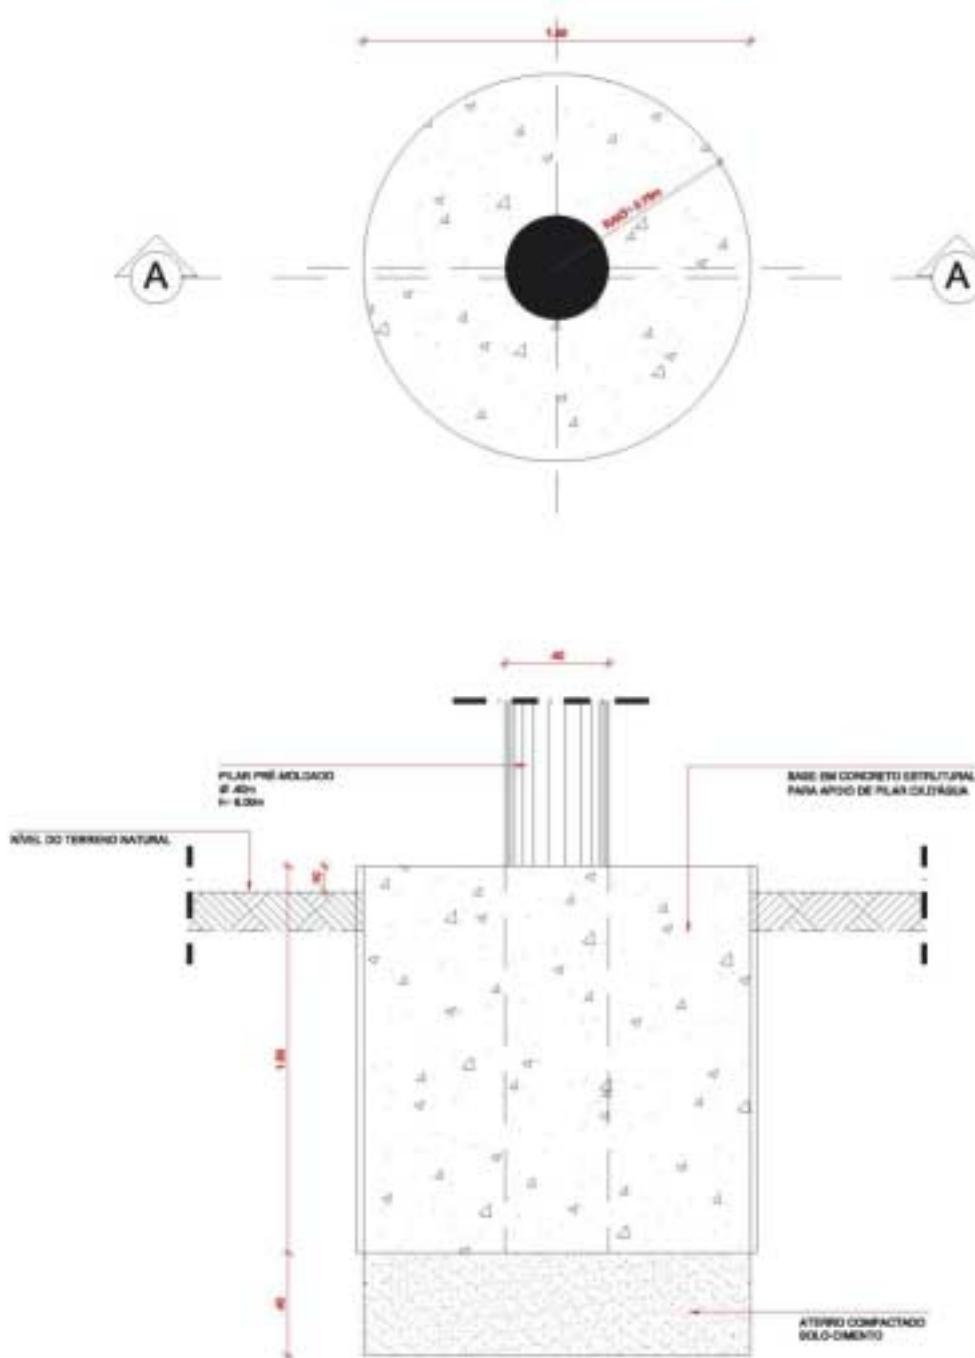
ANEXO 5 - Planta de Detalhe nº 04

Det. 04 Base para Reservatório Assentado
Escala: 1/20

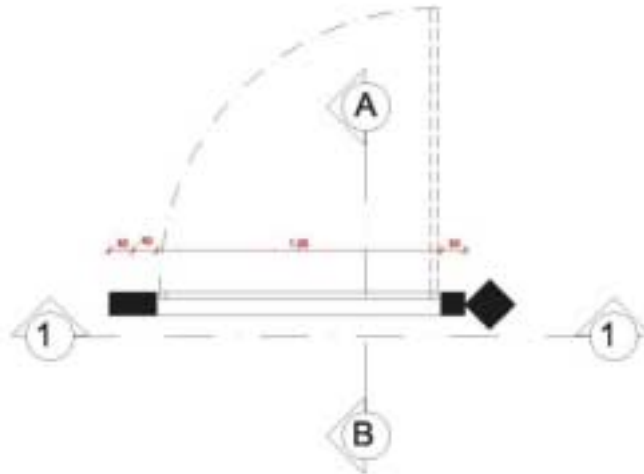
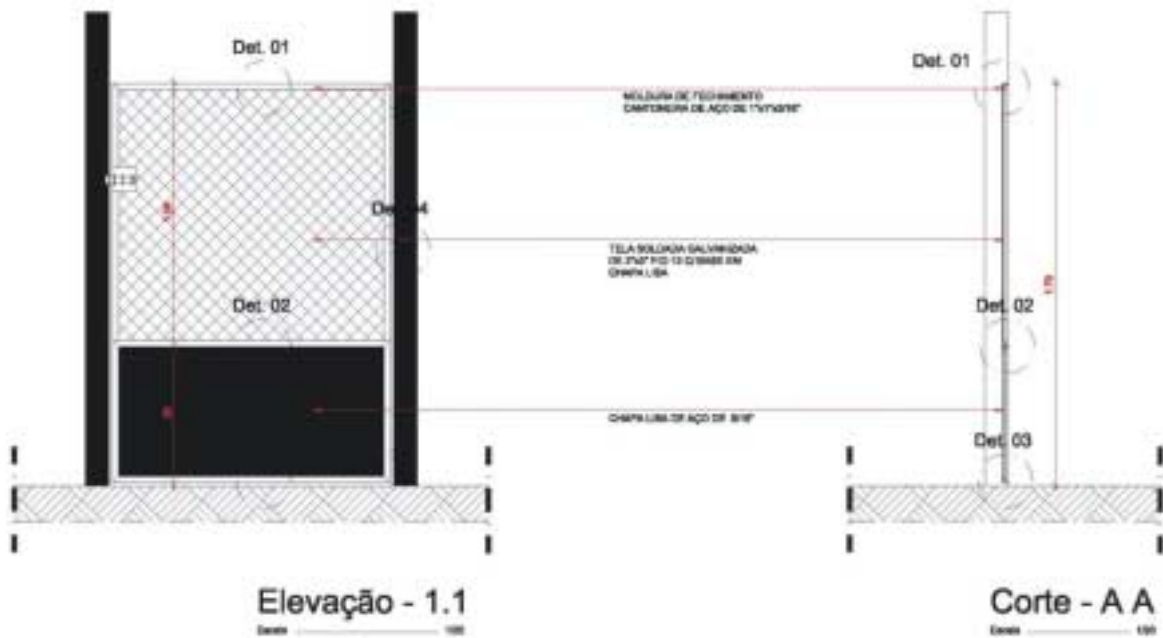
ANEXO 5 - Portão de Acesso do Chafariz

Det. 01 Portão de Acesso - Chafariz
Escala: 1:50

Os portões foram construídos com chapas galvanizadas até a altura de 0,60 m e tela de arames galvanizados de 6 mm, com malha de 2", sendo fixados a estacas pré-moldadas, para acesso às instalações do poço, caixa d'água e chafariz. A pintura foi feita com esmalte sintético, na cor azul del rey.
