Águas de Lindóia - São Paulo
Julho 2013

SP_ALI_SR_04_CPRM
Francos - Avenida Monte Sião
UTM 23 K 335221m E 7514531 m S (WGS 84)

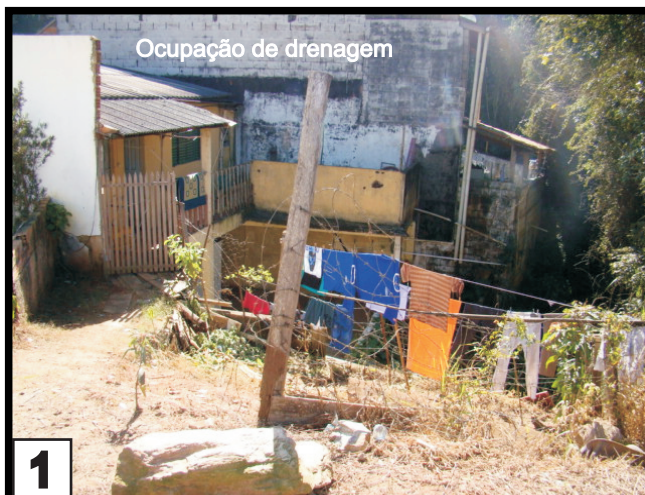
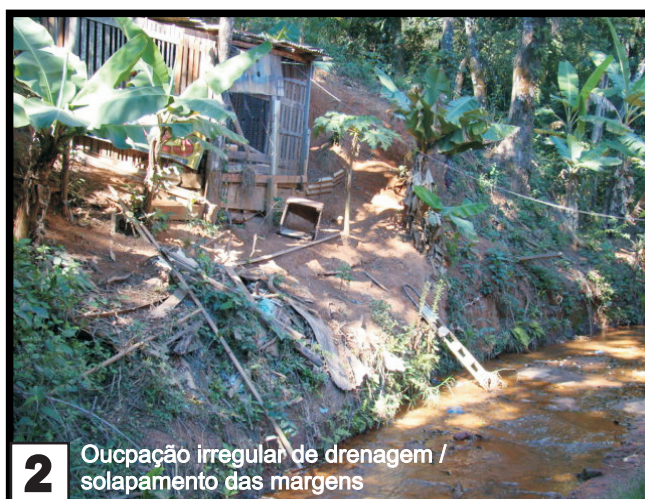
Descrição: Ocupação irregular das margens do Ribeirão das Águas Quentes, com residências construídas às margens do córrego, sem respeitar os limites ambientais (Figuras 1 e 2) e as margens da rodovia, sem respeitar os limites do DER. As casas e empreendimentos locais fazem descarte de esgoto no córrego (Figura 5), bem como descarte de lixo e entulhos. Soma-se a isto a ausência de um sistema de drenagem das águas de chuva da rodovia, que potencializa os pontos de alagamentos em sua extensão. Relatada inundações sazonais por moradores, chegando em alguns pontos a ocorrer queda de muros e atingimento de residências que hoje estão trincadas e não oferecem condições de serem habitadas (risco de desabamento) (Figura 4) em caso de nova inundação. Observa-se também o solapamento das margens devido ao assoreamento do leito do córrego com sedimentos, lixos e entulhos (Figuras 2 e 3).

Tipologia do Processo: Inundações e alagamentos (instalado)

Grau de Risco: Alto

- Remoção imediata das residências e comércios existentes atualmente na área de APP.
- Reflorestamento e reconstituição das áreas de proteção permanente, com a implantação de parques lineares às margens dos córregos e drenagens naturais;

- Obras de contenção de margens para barrar processos erosivos e o aumento de seções hidráulicas de passagem, além de sistema de drenagem das águas pluviais nas vias de acesso (com acompanhamento de especialista- Engº Geotécnico);
