FOSFATO DO TENNESSEE

por
Fernando Antonio de Oliveira

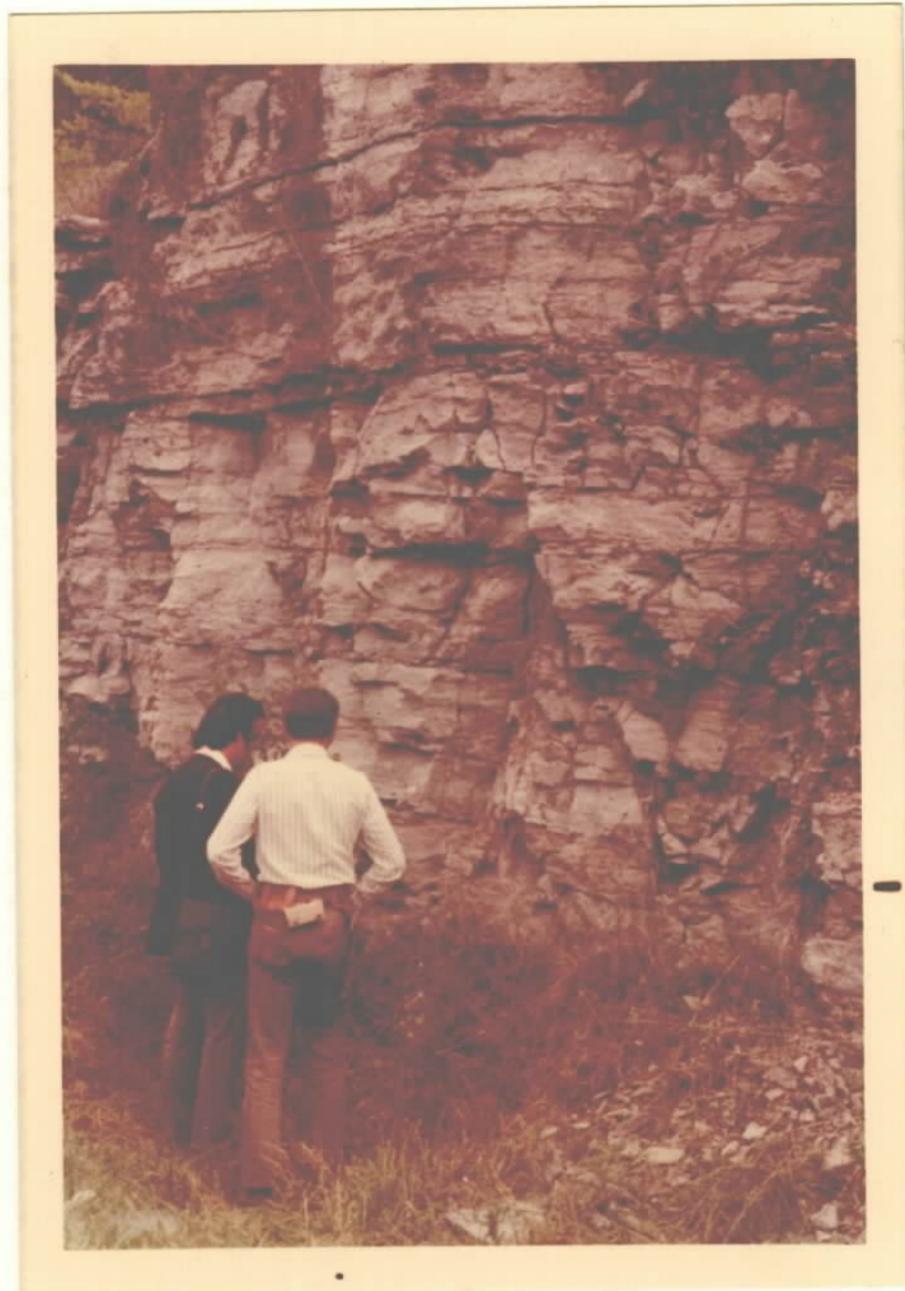
Foto 1 - Calcário Bigby, de cor azulada, em corte na Rodovia Colúmbia-Nashville, a 2 km do Motel Holliday Inn.

Este calcário fosfático apresenta-se em camadas de 9 a 30 metros de espessura, com textura densa, finamente cristalino. Quando intemperizado apresenta coloração variando de marrom ao cinza azulado, mas quando fresco é normalmente azulado (Foto 1).

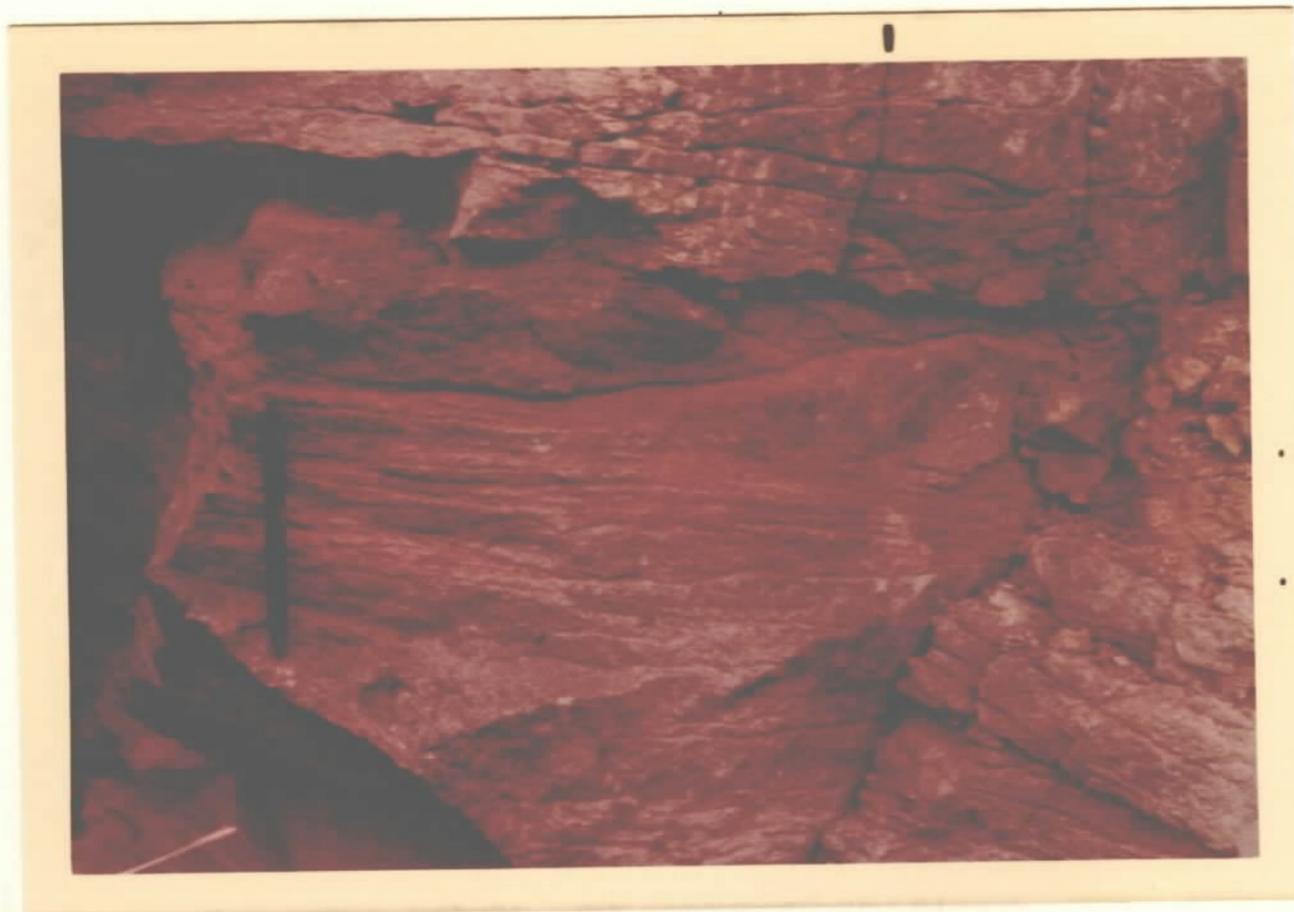
Foto 2 - Fosfato marrom substituindo leitos do calcário - Bigby e preenchendo fraturas - afloramento a 2 km do Motel Holliday Inn, Rodovia Colúmbia-Nashville.

Em determinados pontos, fósseis e cristais de fosfato de cálcio são os únicos constituintes das rochas, mas na maioria das vezes o fosfato se apresenta em finos leitos amarronzados, concordando com a estratificação da rocha ou então preenchendo fraturas (Foto 2).

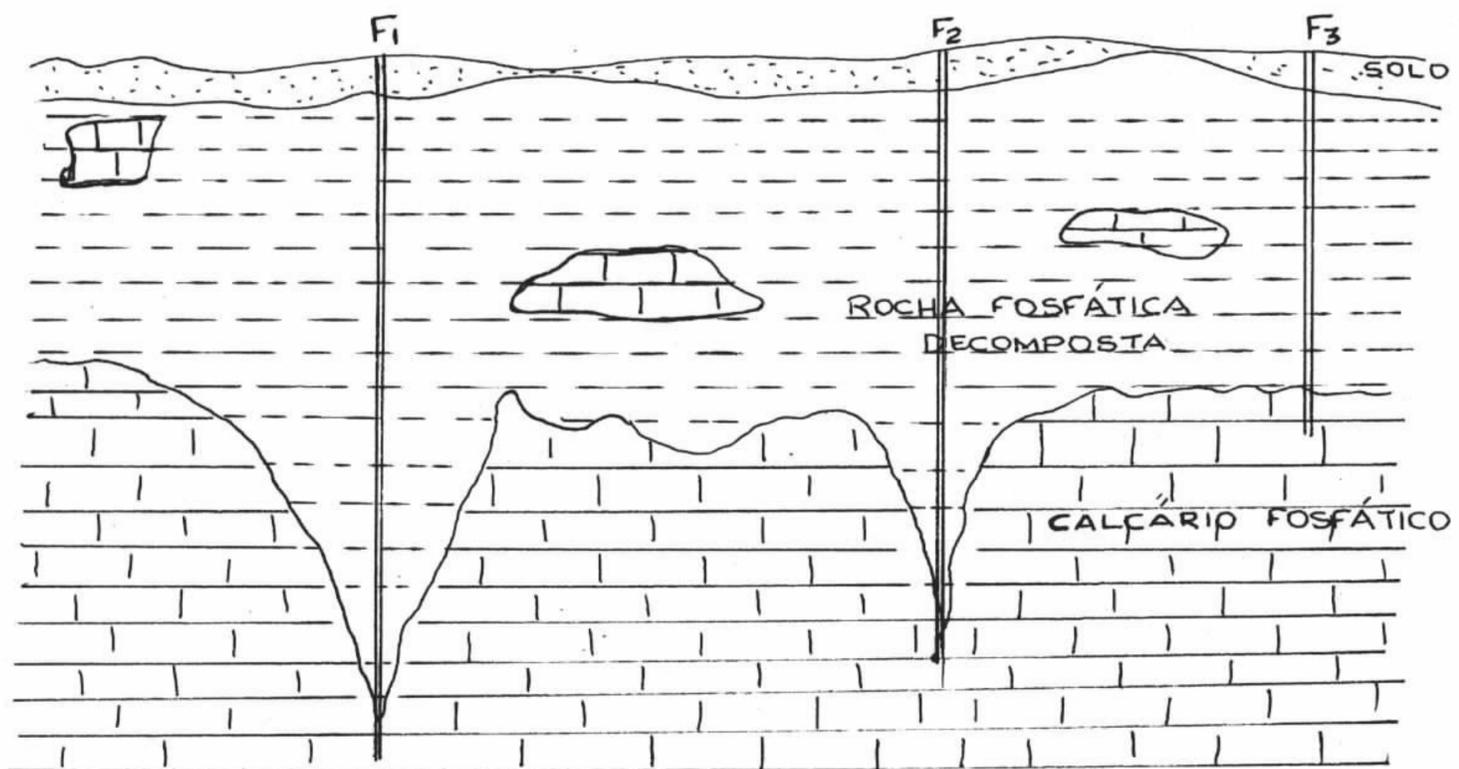
As espessuras da rocha fosfática encontradas nos furos F_1 e F_2 seriam consequência de fraturas ou falhamentos preenchidos e/ou substituídos pelo fosfato de cálcio.

- 1) Topografia favorável, mais ou menos suave, evitando a ação erosiva violenta. O calcário fosfático devia estar na superfície, sem cobertura de outra rocha que poderia ser impermeável e dificultaria sobremaneira, ou mesmo impediria a ação do intemperismo químico.
- 2) Fraturas e falhas favoreceram a ação intempérica, uma vez que formaram canais para circulação mais rápida da água subterrânea acidulada. Apesar de ser uma via de acesso às soluções mineralizadas, as fraturas às vezes podem levar a grandes erros na cubagem de uma jazida, pois se por um azar, um furo de sonda coincidir com uma fratura preenchida por material fosfático, levará a induzir uma espessura maior que a real, como pode ser visto no croquis abaixo:

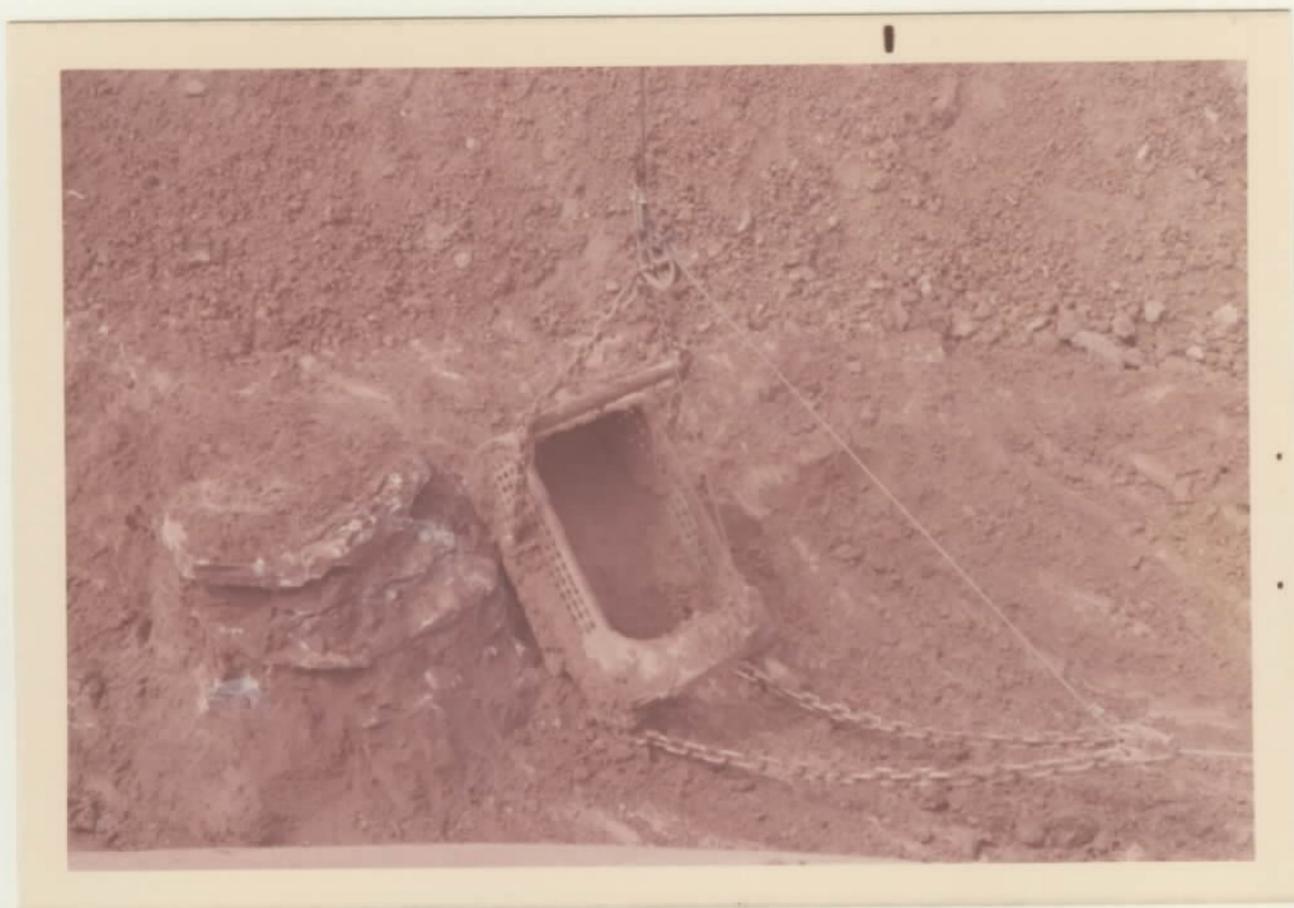
Foto 3 - Depósito fosfático proveniente da decomposição do calcário Bigby, mostrando blocos frescos de calcário no meio da massa fosfática decomposta - norte de Franklin-Tenn.

5) Minerais de argila concentrados em determinadas partes do calcário tornaram difícil a percolação da rocha, preservando blocos de calcário dentro da massa fosfática intemperizada (Foto 3). No entanto, essa retenção da solução facilitou não só a ação do intemperismo como também a concentração do fosfato de cálcio.

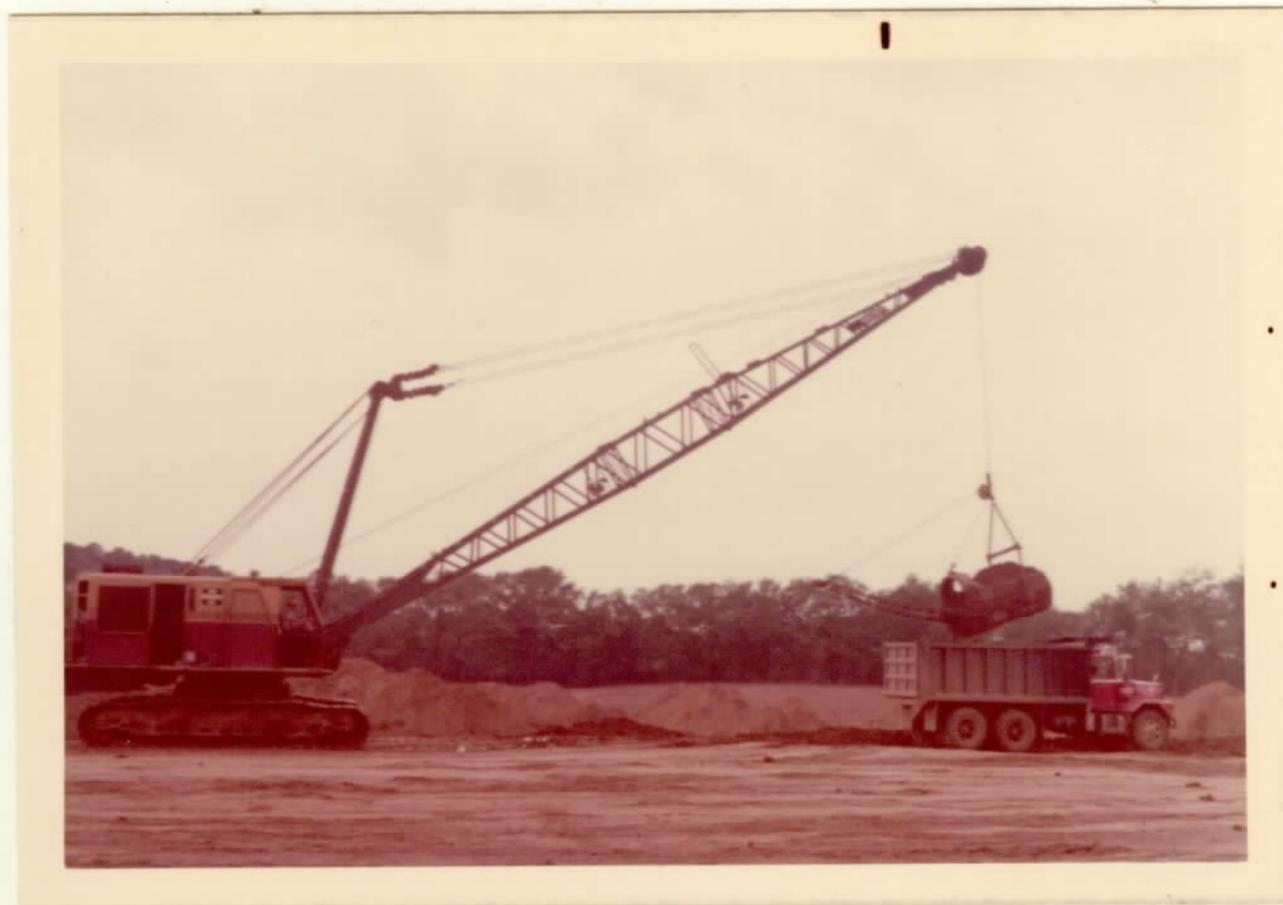
Foto 6 - DRAG-LINE BUCYRUS 61-B, carregando caminhão de 22 toneladas de minério fosfático..

Os depósitos fosfáticos em exploração no município de Williamson, pela Monsanto, em áreas ao norte da cidade - de Franklin, são derivados do intemperismo sofrido pelos calcários Bigby e Cannon. Nesses locais só é lavrada a faixa totalmente decomposta da rocha, sendo uma lavra fácil, pois é feita apenas por uma DRAG-LINE, que à medida que retira o material fosfático, totalmente intemperizado, o coloca nos caminhões basculantes para 22 toneladas (Foto 6).

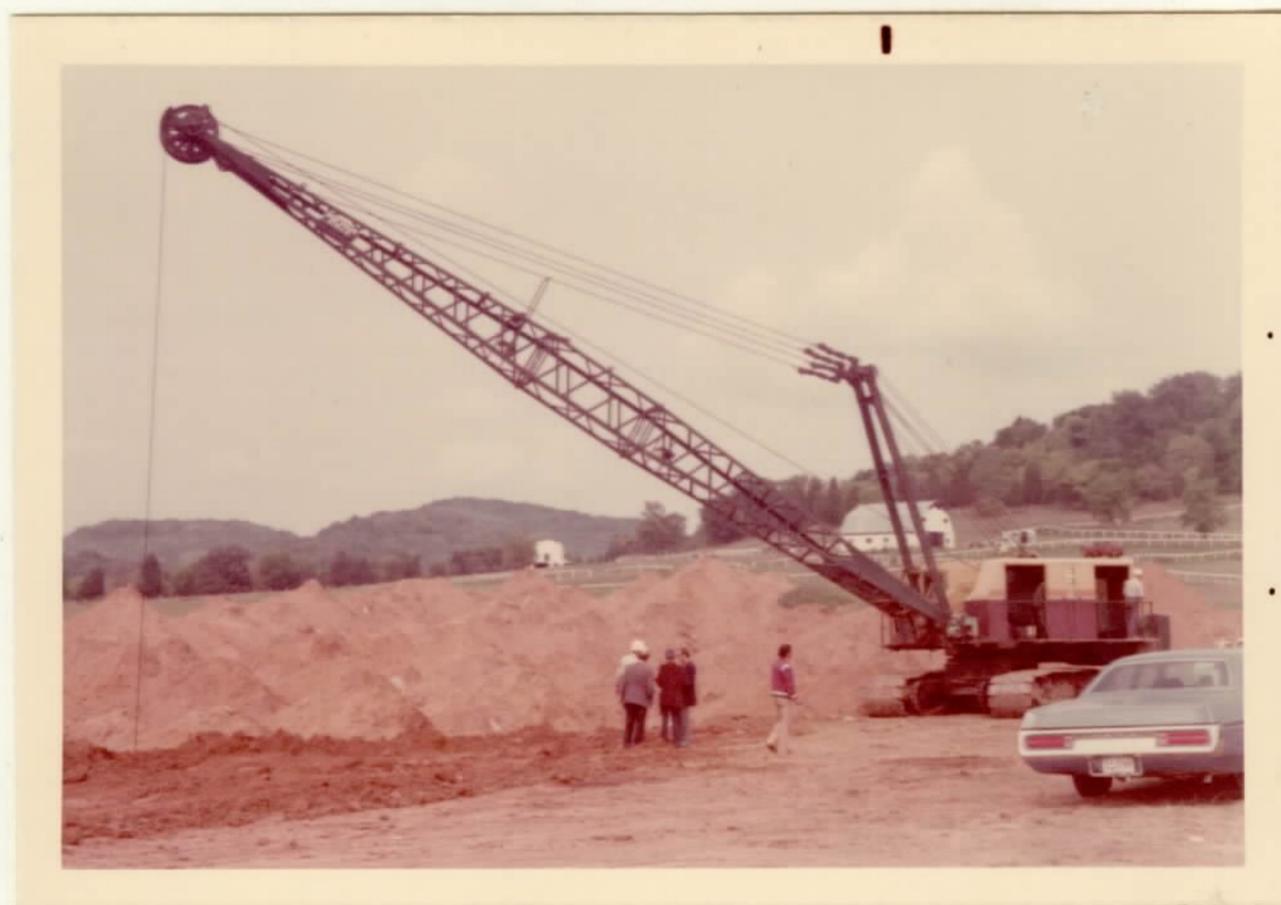
Foto 7 - DRAG-LINE BUCYRUS 61-B, retirando minério fosfático.

Durante o processo da lavra, o capeamento estéril que é de aproximadamente 3 metros, é colocado pela DRAG-LINE sobre as partes já lavradas (Fotos 7 e 8), a fim de que possa ser feita a reconstituição do solo, atividade esta fiscalizada pelo Bureau of Reclamation do U.S.G.S.

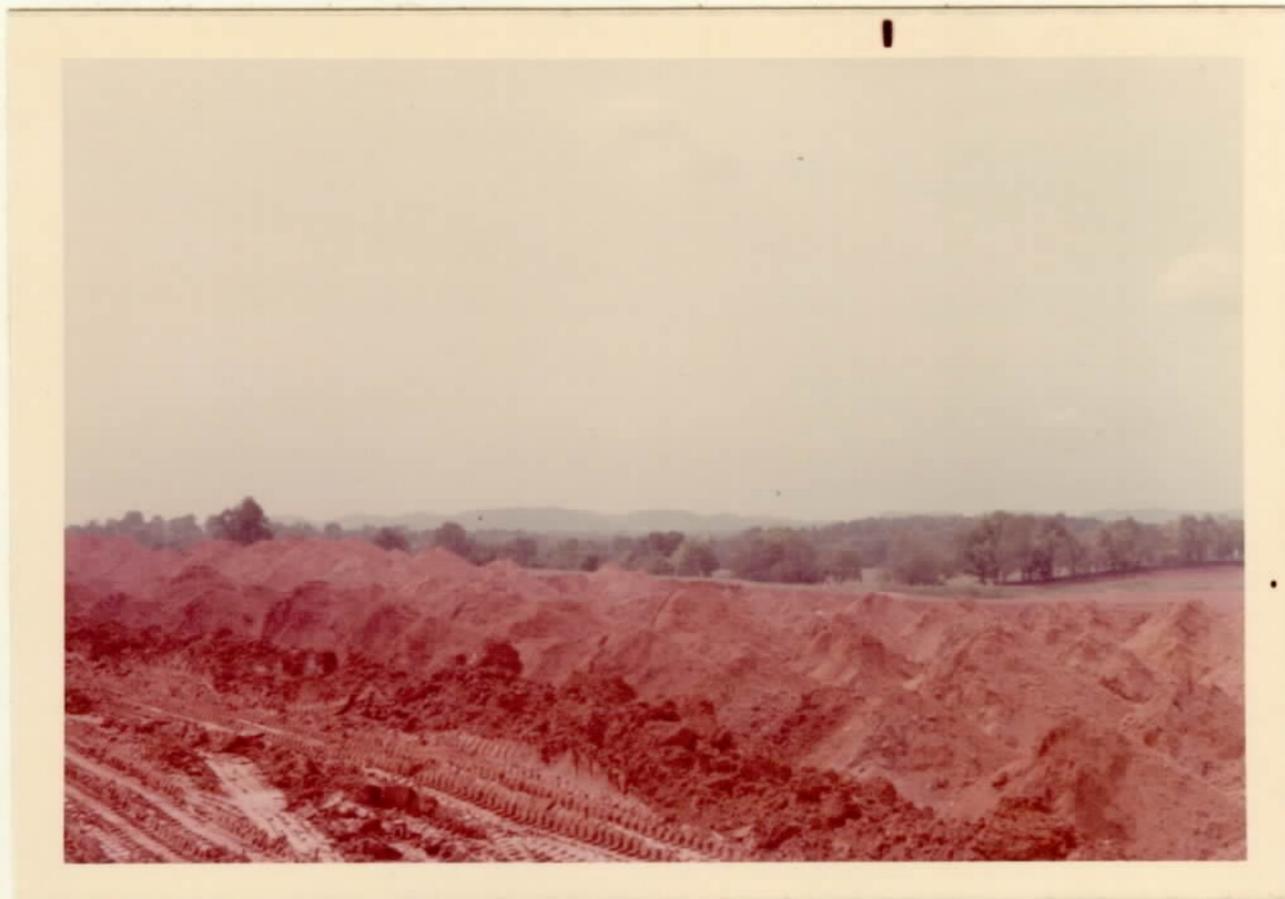
Foto 8 - Área já lavrada, onde está sendo preparada a reconstituição do terreno. As árvores em segundo plano estão próximas a um terreno já reconstituído - Norte de Franklin.

Ressalta-se o fato de que a maioria das minas não são de propriedade das companhias produtoras de fosfato, pertencendo geralmente a fazendeiros que fazem contratos de exploração, ficando contudo as empresas, na obrigação de reconstituição do solo que depois passa a ser usado na agricultura, conforme se vê na foto 8.

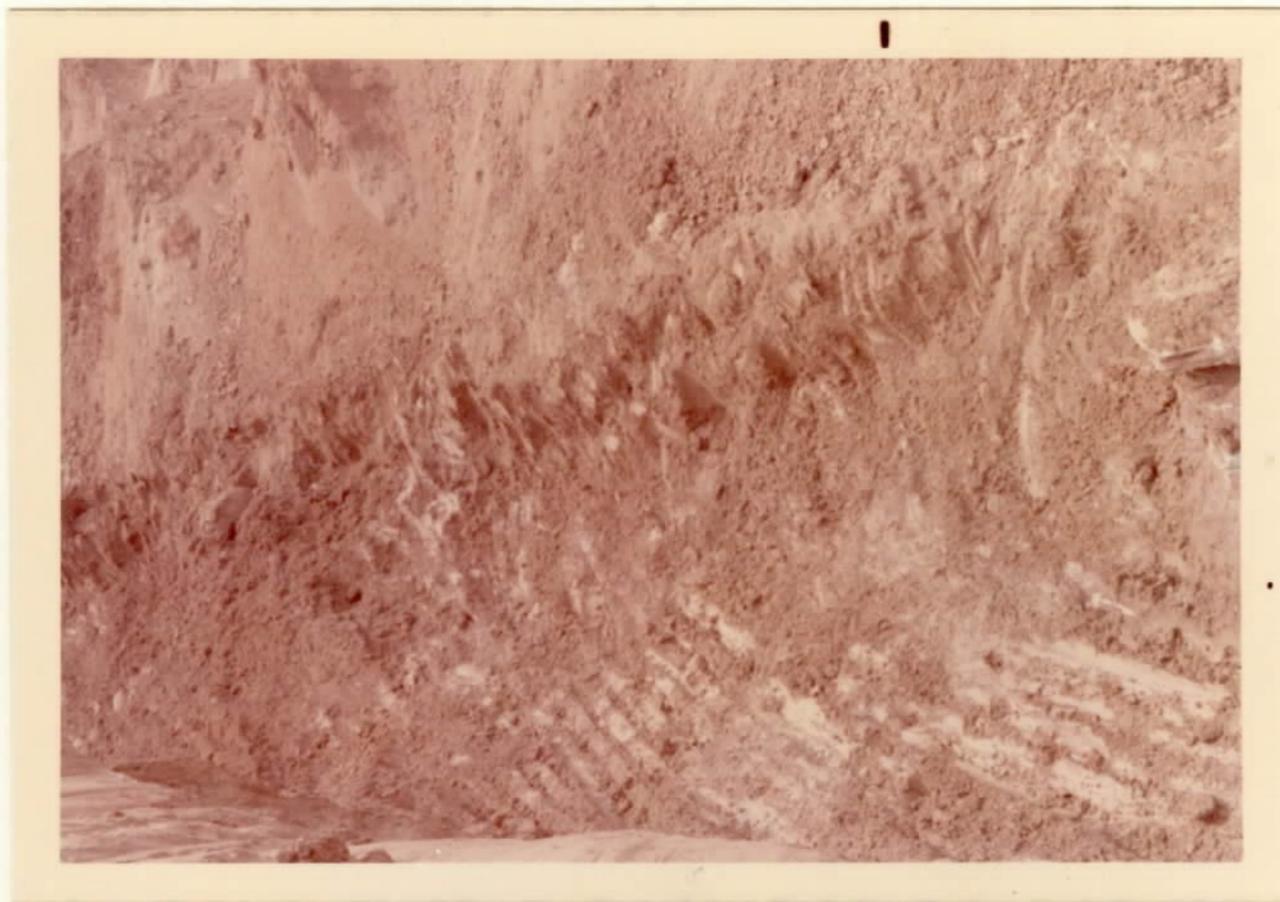
Foto 9 - Rocha fosfática, argilosa, com fragmentos e blocos de calcário fresco - norte de Franklin.

A foto 9 dá uma nova idéia de uma das pequenas jazidas em exploração pela Monsanto.

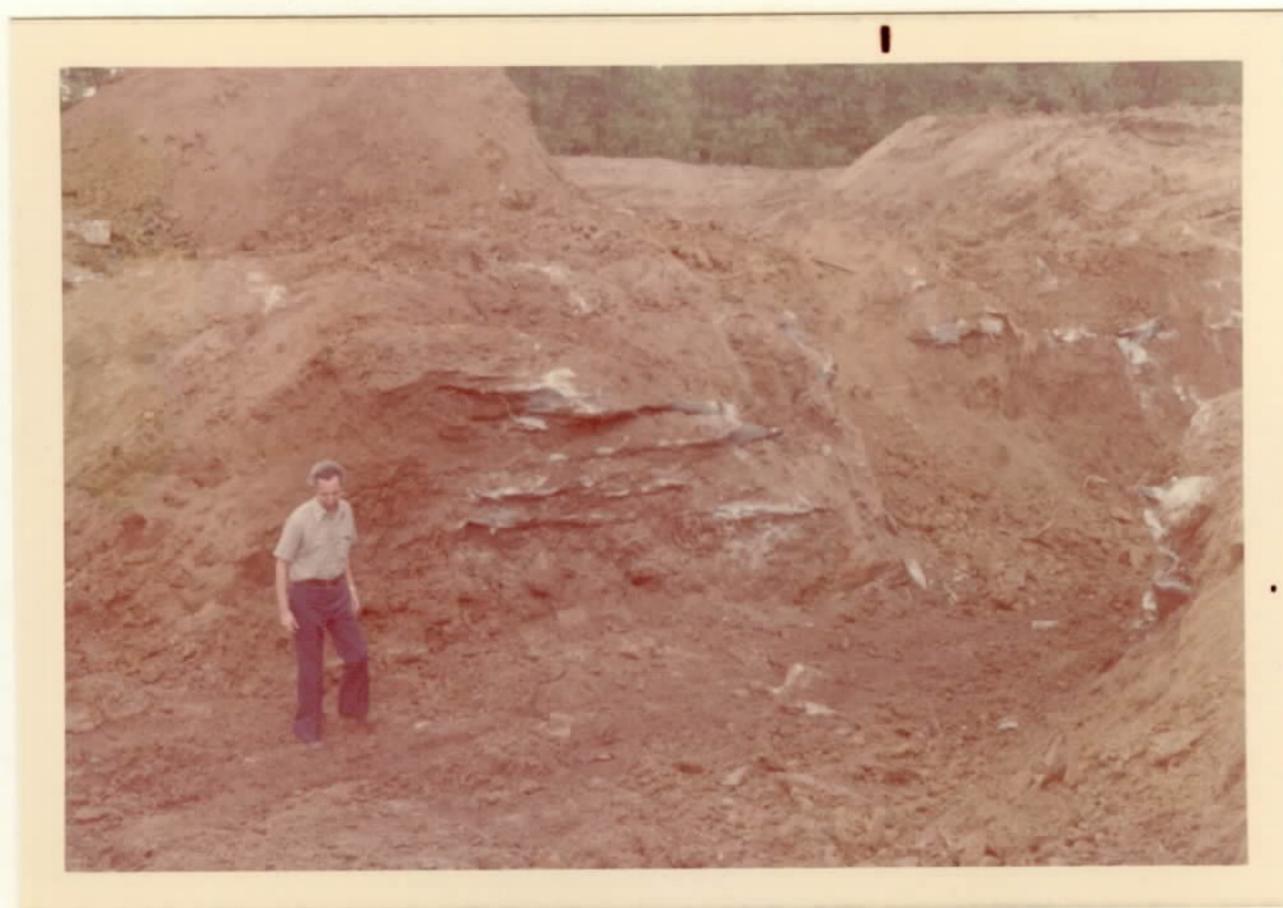
Foto 10 - Rocha fosfática intemperizada, com blocos de calcário fresco.

Uma das dificuldades para a lavra são os blocos de calcário fresco, como já explicado, devido ser ele muito argiloso, impediu a circulação de água subterrânea de modo a serem preservados blocos de rocha fresca de tamanhos variados (Foto 10). Apesar disso, não é necessário o uso de explosivos, uma vez que a própria DRAG-LINE consegue removê-los.

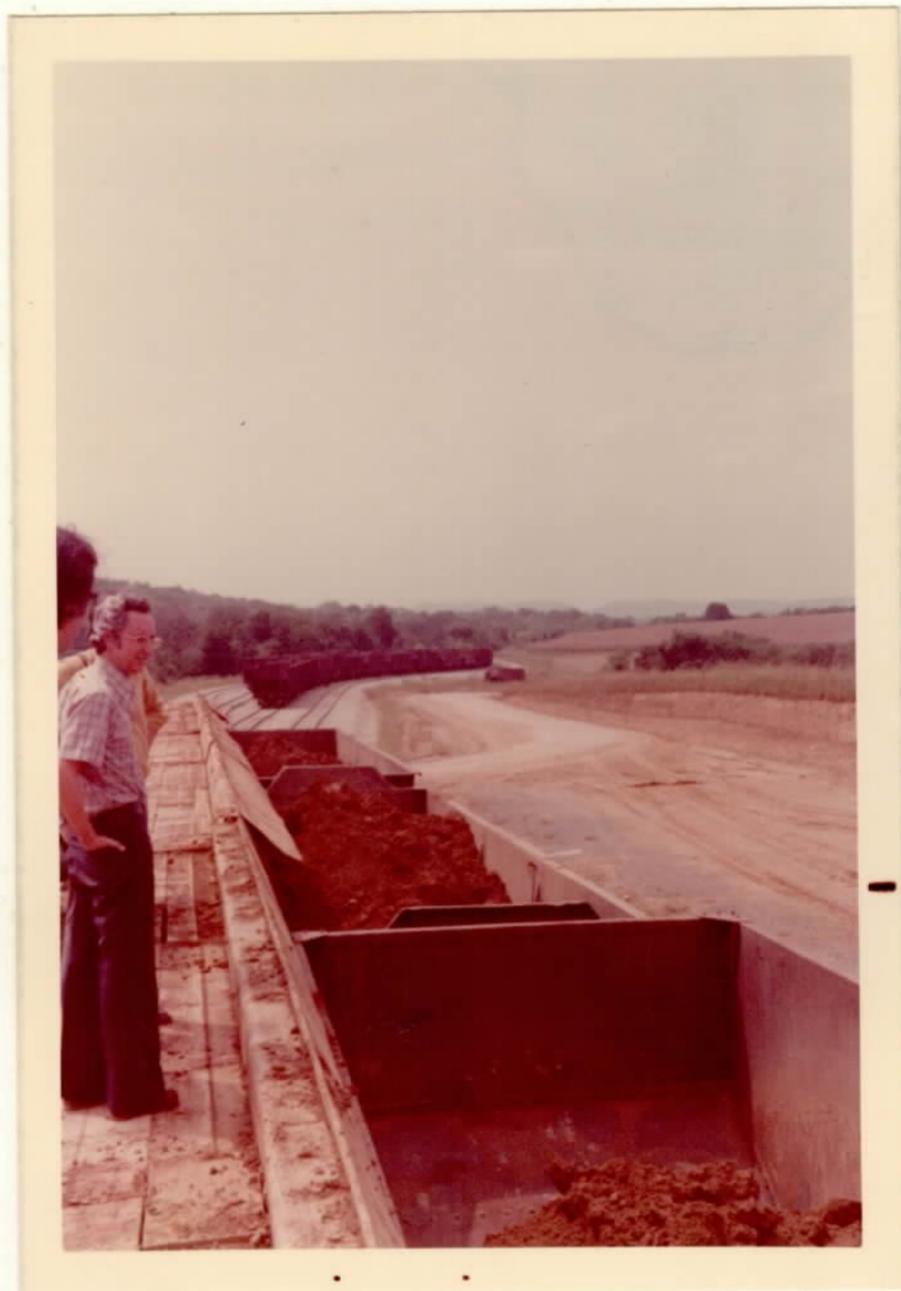
Foto 11 - Vagões de 62 toneladas sendo carregados de minério no embarcadouro da Monsanto - Distrito de Franklin.

O material fosfático é transportado da mina até os embarcadouros da ferrovia (Foto 11) a uma distância de aproximadamente 1.600 metros, em região muito plana, sem nenhum declive, por caminhões basculantes de 22 toneladas. Fomos informados que o transporte por caminhões a distâncias superiores a 3 km torna-se anti-econômico, devido ao baixo teor do minério. Por ferrovia, o transporte é de aproximadamente 40 km até a Usina da Monsanto, situada 5 km a noroeste de Colúmbia, no município de Maury. São lavrados diariamente cerca de 6.200 toneladas de rocha fosfática.

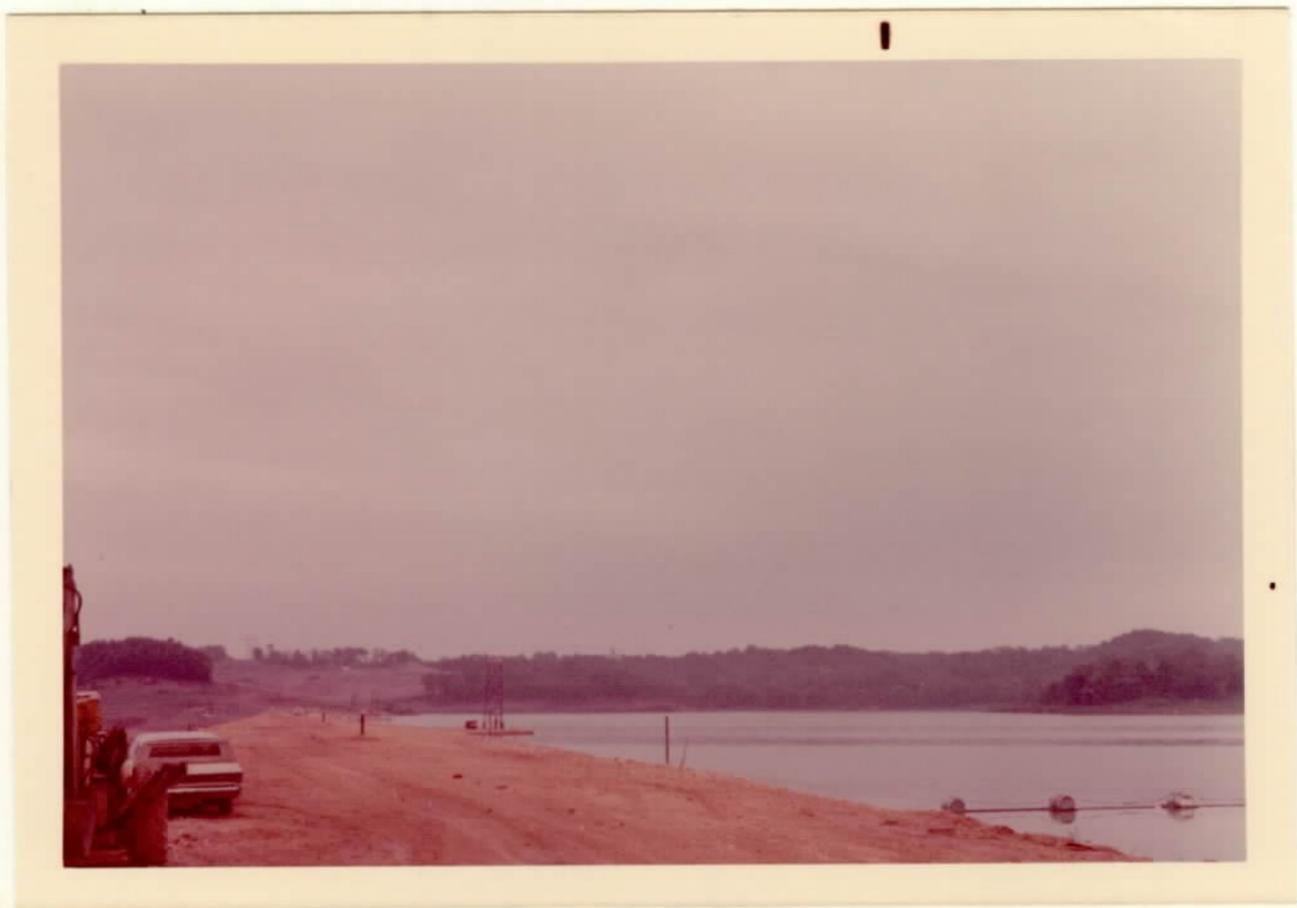
Foto 12 - Crista da barragem para alimentação da Usina de
Fósforo Elementar da Monsanto - Distrito de
Colúmbia.

O consumo de água pela Usina de Monsanto é muito grande, obrigando a empresa a construção de uma grande barragem (Foto 12), a aproximadamente 3 km da usina. Há circulação da água, mas à medida que o reservatório abaixa é ele alimentado através de bombeamento do rio Druck.

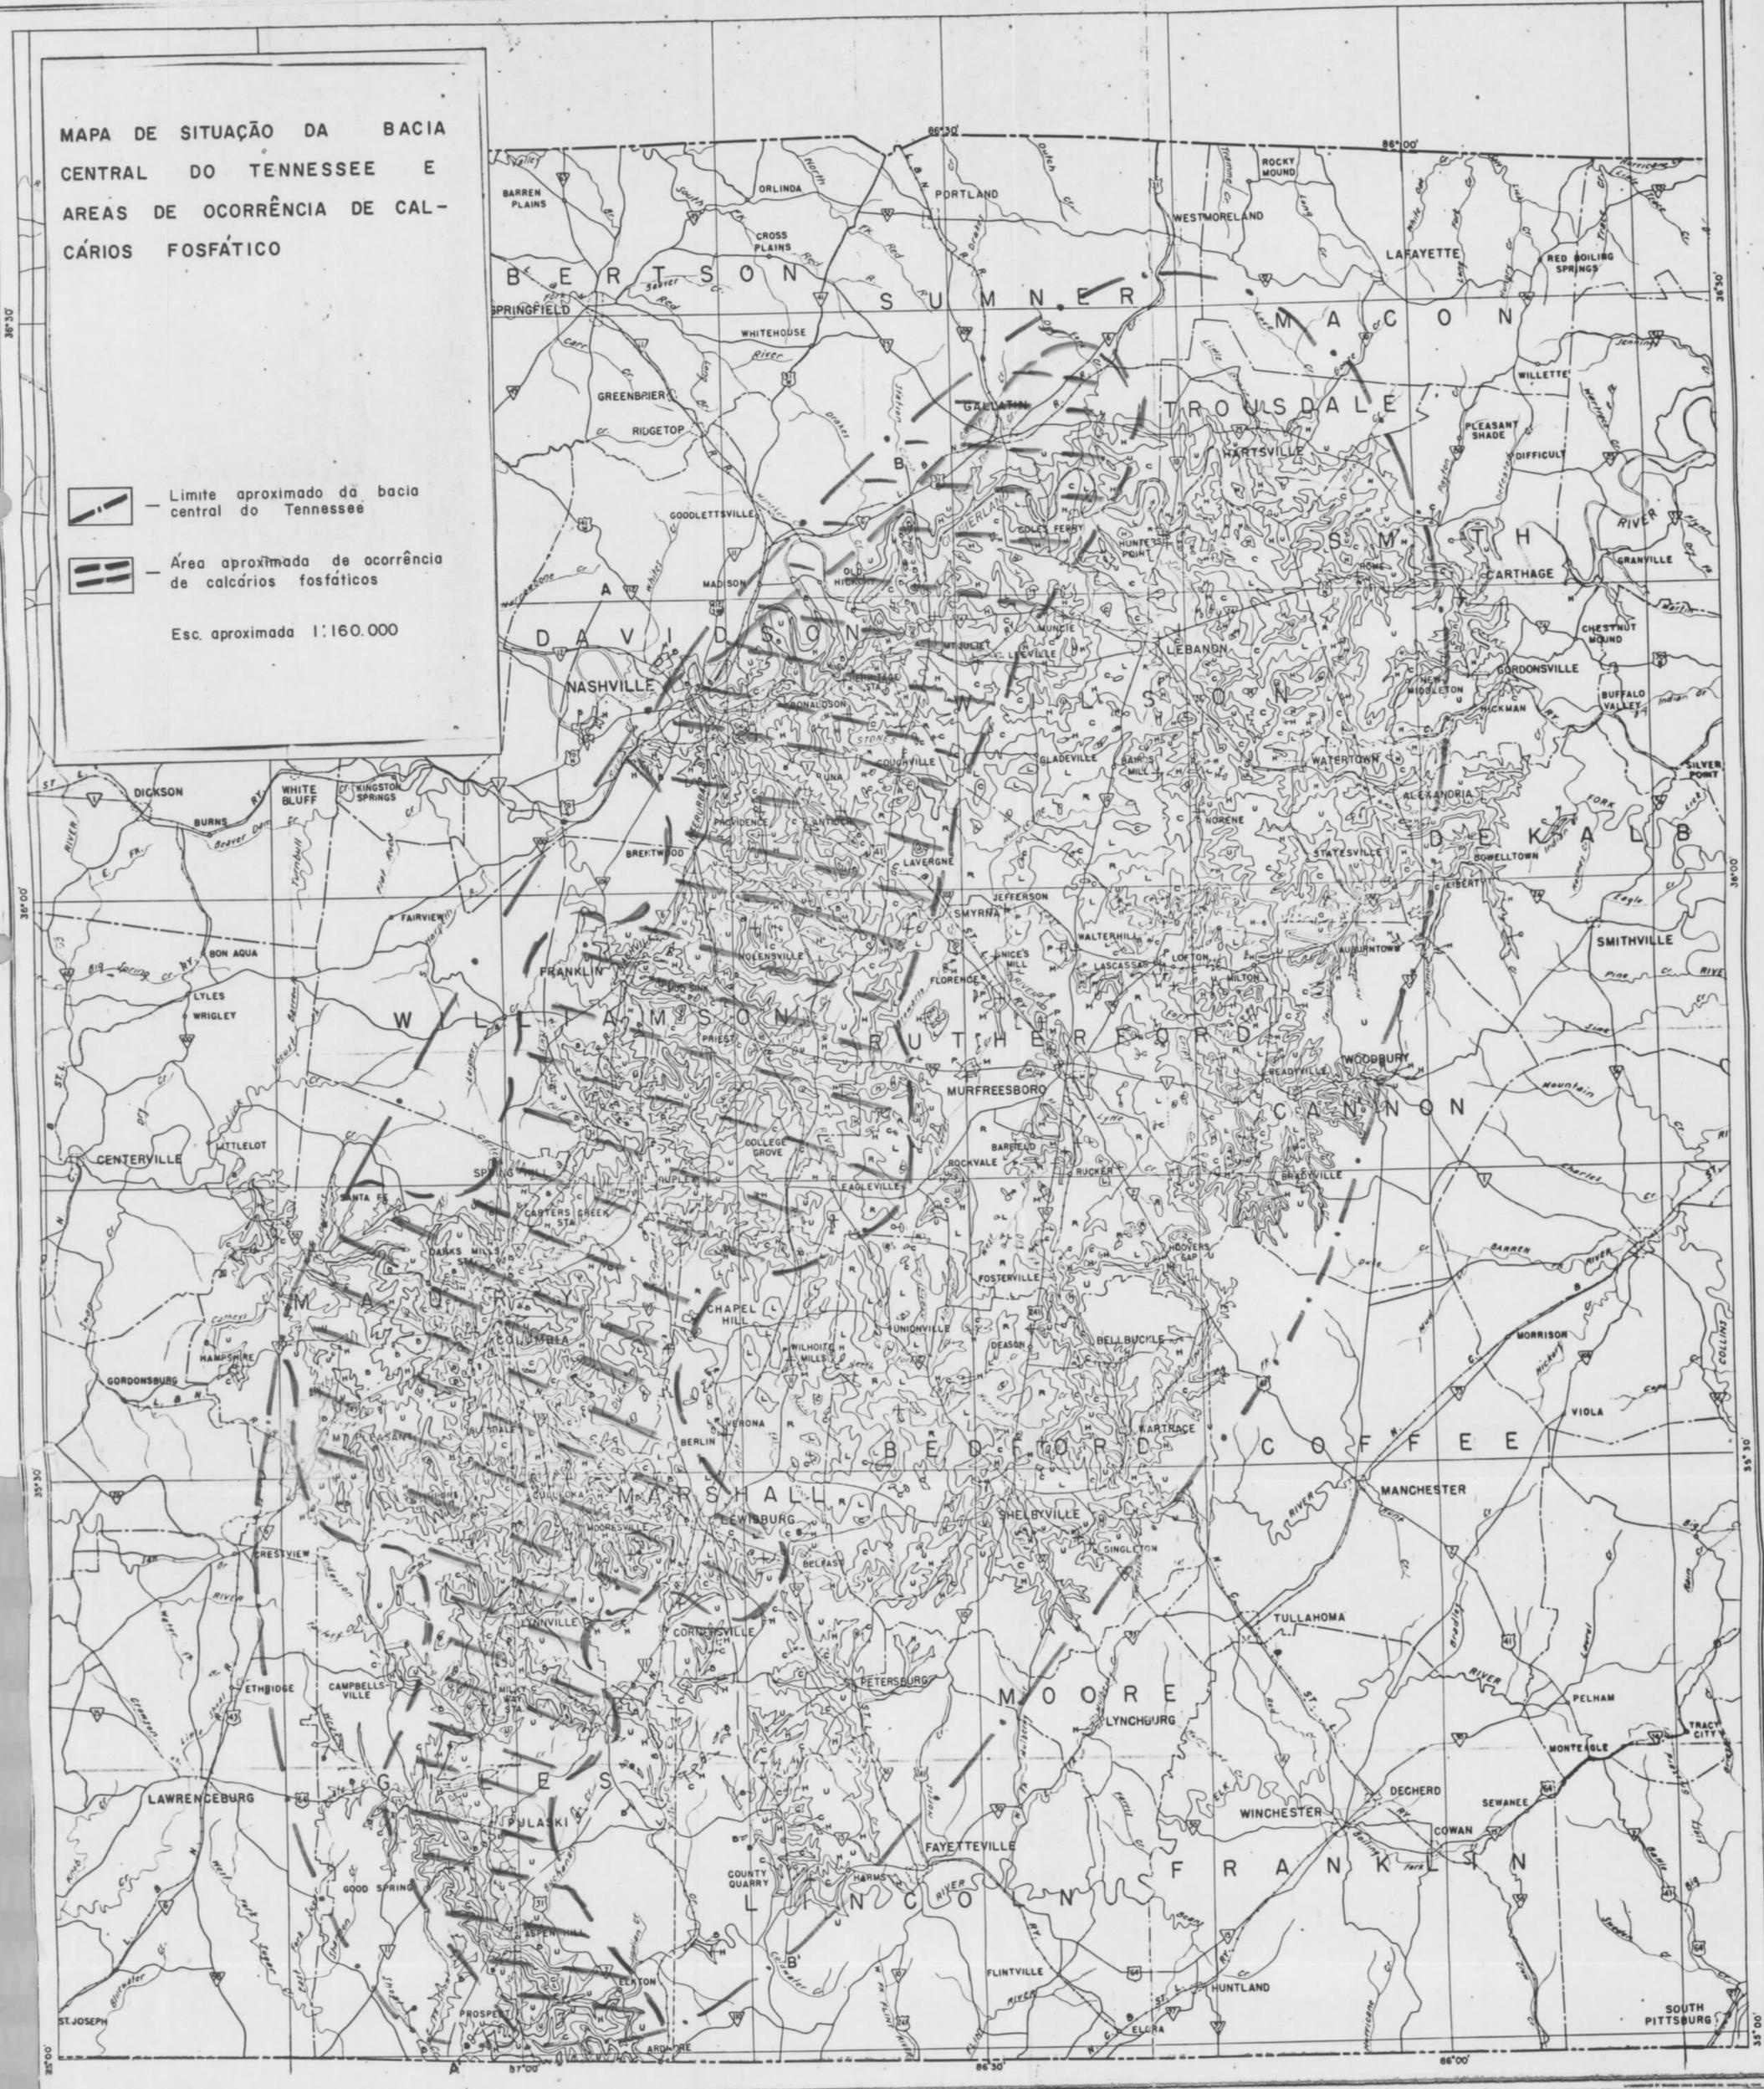
MAPA DE SITUAÇÃO DA BACIA CENTRAL DO TENNESSEE E ÁREAS DE OCORRÊNCIA DE CALCÁRIOS FOSFÁTICO

- Limite aproximado da bacia central do Tennessee
-

- Área aproximada de ocorrência de calcários fosfáticos

As rochas fosfáticas se situam no bordo oeste da Bacia Central, indo desde o município de Sumner no norte do Tennessee, quase atingindo o limite estadual com Kentucky, até Pulaski no sul, na fronteira com o Alabama (Mapa 1).
