PROJETO REVITALIZAÇÃO E INSTALAÇÃO DE SISTEMAS SIMPLIFICADOS DE ABASTECIMENTO NO NORDESTE

RELATÓRIO SINTETIZADO

IMPLANTAÇÃO DE SISTEMA SIMPLIFICADO DE ABASTECIMENTO DE ÁGUA NA COMUNIDADE SÍTIO SANTO ANTÔNIO DOS ALVES

MUNICÍPIO DE SÃO BENEDITO - CE

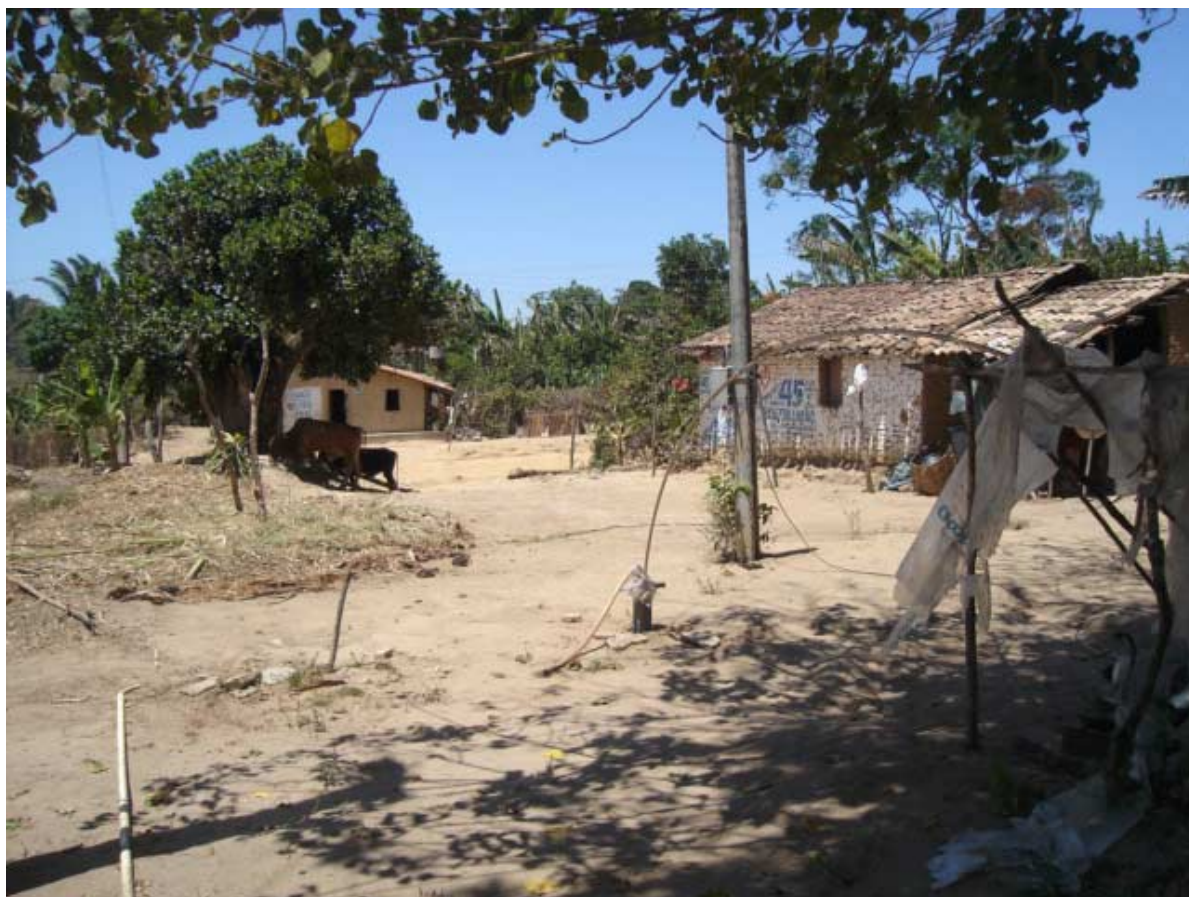
Foto 2.1 - Situação pretérita do poço Sítio Santo Antônio dos Alves

Durante os trabalhos de seleção de poços para revitalização, foi detectada a existência de um poço tubular, em terreno particular (foto 2.1), construído havia algum tempo pela Prefeitura local, mas que ainda permanecia não equipado, deixando de proporcionar às 25 famílias do Sítio Santo Antônio dos Alves um serviço de abastecimento com água perene e de melhor qualidade. A comunidade se abastecia de algumas cacimbas rasas, existentes próximas ao leito de um rio, distante em média 500m das residências. A água é de baixa qualidade, pois o rio encontra-se poluído, com muitos dejetos orgânicos e lixo, lançados pelas comunidades ribeirinhas. Deste modo, a população de Sítio Santo Antônio dos Alves completa sua necessidade de água buscando-a nos sítios vizinhos.

As atividades de campo foram iniciadas com uma visita ao poço, ainda não cadastrado pela CPRM, visando o diagnóstico técnico (foto 2.1).

➤ Revitalizar e instalar uma bomba adequada no poço, incluindo a construção de um SSA, de modo a melhor atender as condições de captação, armazenamento e distribuição d'água, para esta população carente do Sítio Santo Antônio dos Alves;

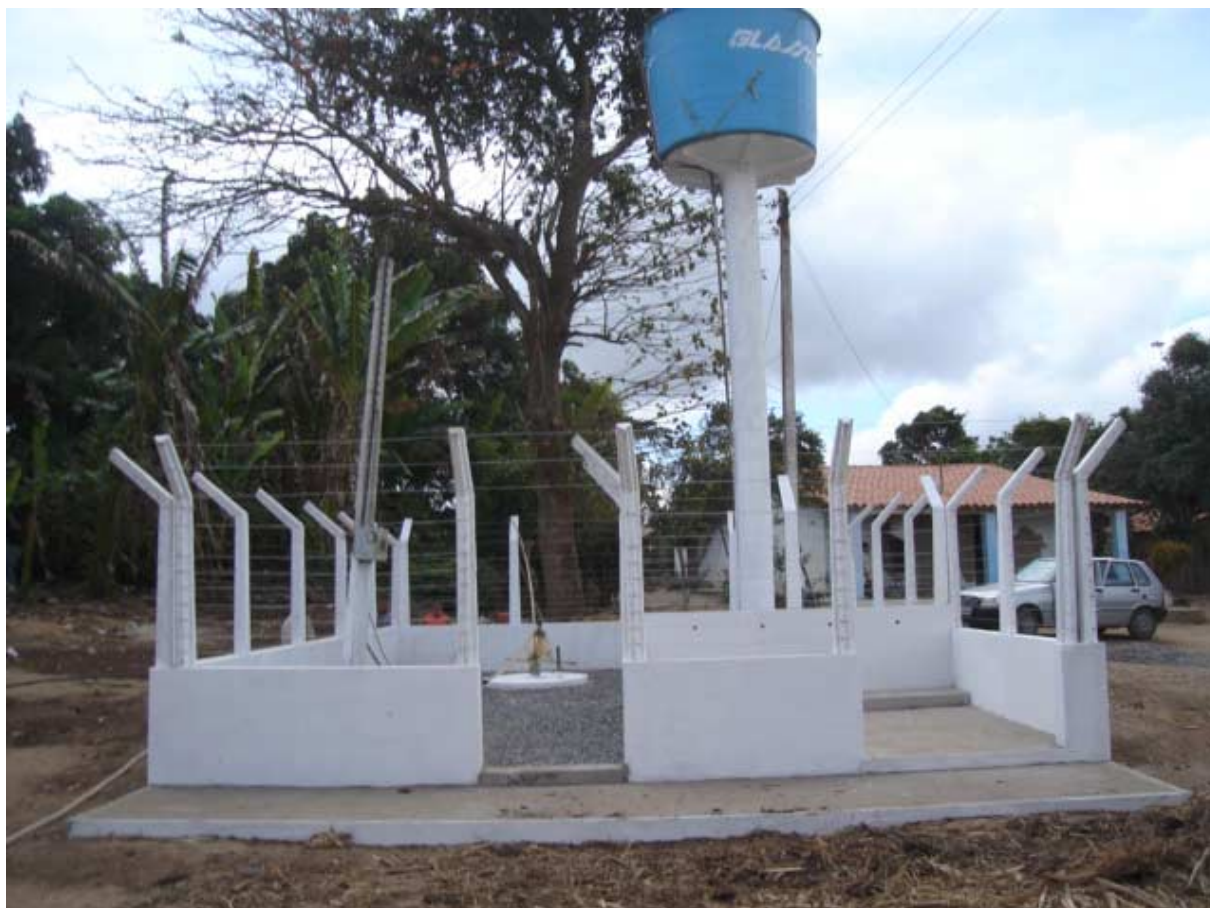
Foto 7.1 - Fase construtiva final do SSA Sítio Santo Antônio dos Alves

A coluna edutora, que sai da bomba até a superfície, é composta por tubos de PVC, tipo geomecânico, com 24,0 m de comprimento e 1½" de diâmetro, conectado à bomba por uma luva de redução de aço galvanizado 1½" x 1¼". Da superfície do poço para a caixa d'água, a adução é composta por 3,0 m de tubos de PVC, soldáveis, de 40 mm x 6,0 m.

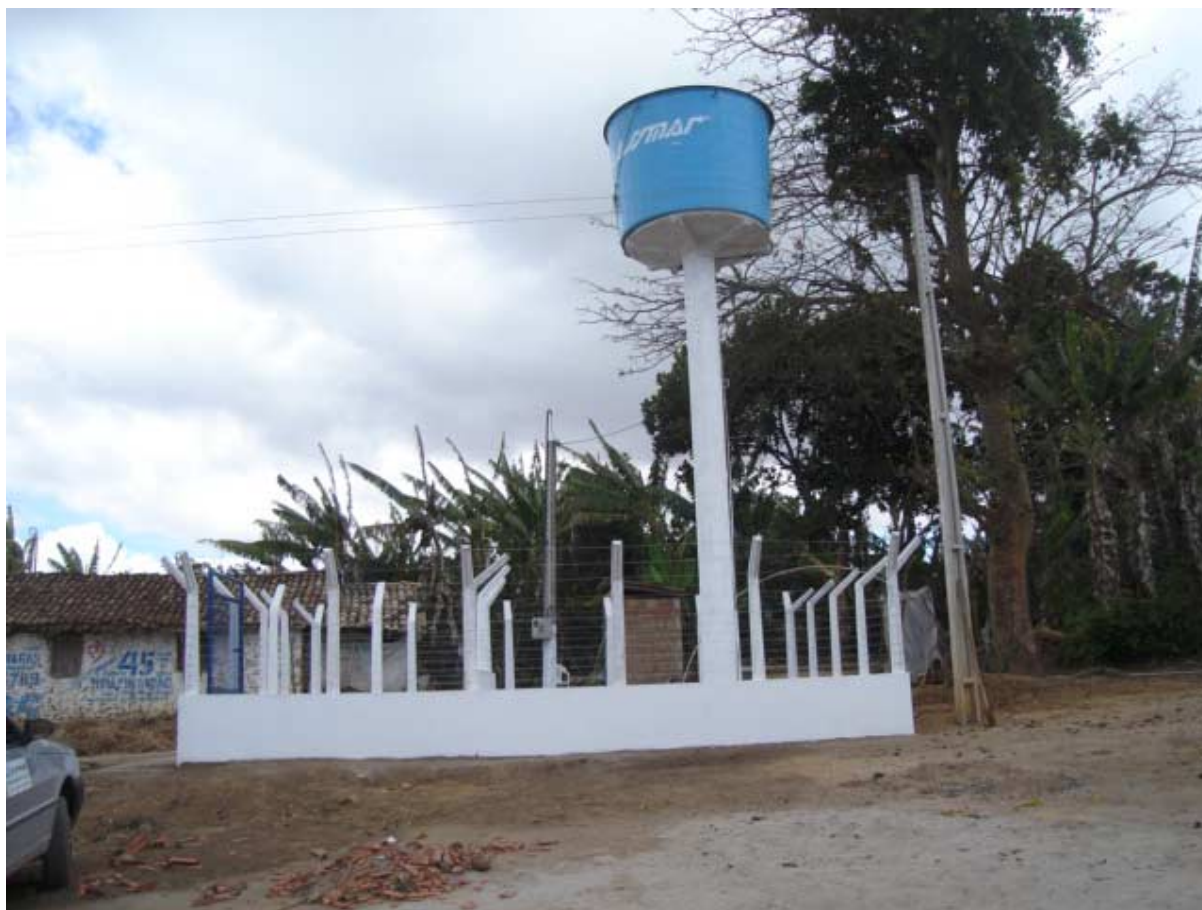
Foto 8.1 - Aspecto do SSA Sítio Santo Antônio dos Alves concluído

A água é de boa qualidade (67 $\mu\text{S}/\text{cm}$), apropriada para consumo humano primário e secundário, irrigação e pecuária. Assim, a instalação do poço e a construção do sistema supracitado se justificaram pela melhoria substancial proporcionada nas condições de captação, armazenamento e distribuição.

A instalação do poço e a construção do sistema aboliram a precariedade na captação e no abastecimento de água, pelo qual cotidianamente passava a população local, condicionada ao abastecimento em cacimbas, distantes em média 500 m, obtendo uma água de inferior qualidade, passível de contaminação, e em quantidade insuficiente no verão.
