# PROJETO REVITALIZAÇÃO E INSTALAÇÃO DE SISTEMAS SIMPLIFICADOS DE ABASTECIMENTO NO NORDESTE

## RELATÓRIO SINTETIZADO

### IMPLANTAÇÃO DE SISTEMA SIMPLIFICADO DE ABASTECIMENTO DE ÁGUA NA COMUNIDADE SÍTIO RIACHO VERDE

MUNICÍPIO DE HIDROLÂNDIA - CE

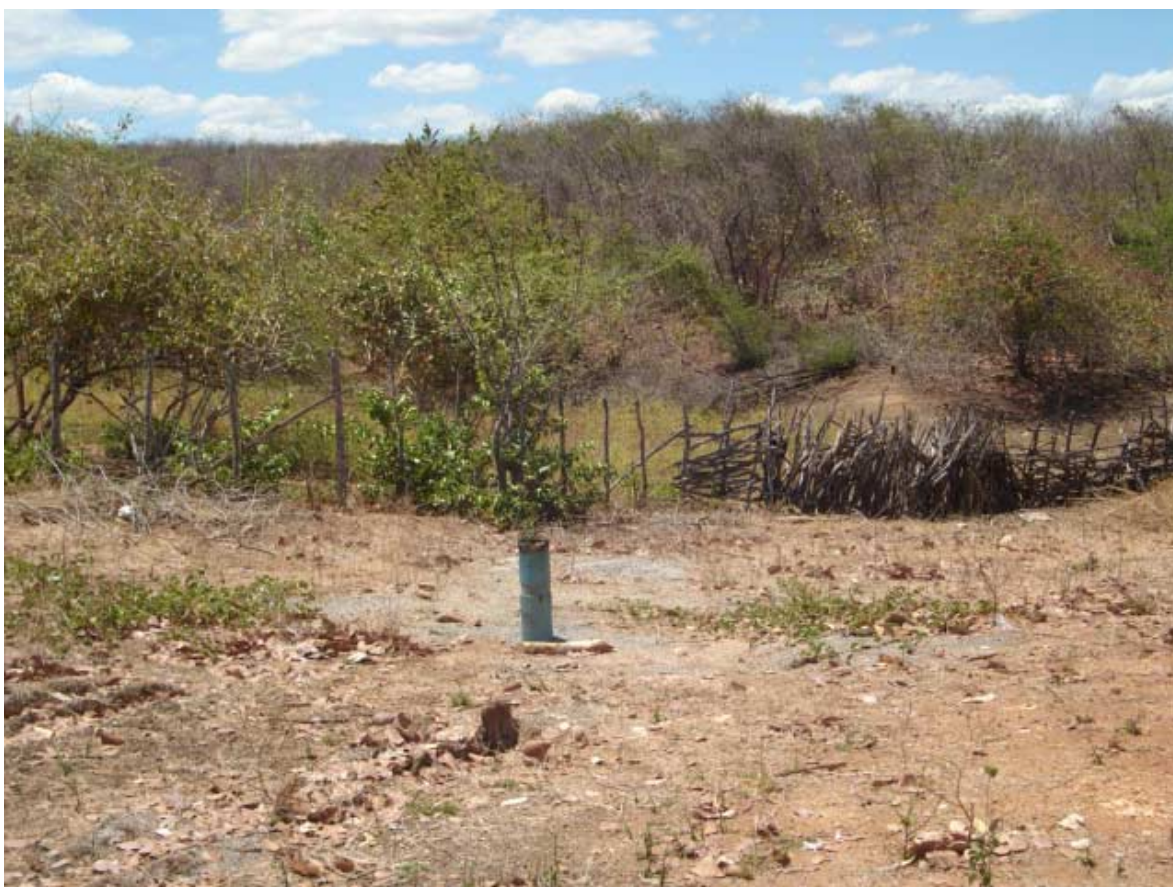
**Foto 2.1 - Situação pretérita do poço do Sítio Riacho Verde**

Durante os trabalhos de seleção de poços para revitalização foi detectada a existência de um poço artesiano em terreno público no Sítio Riacho Verde ( foto 2.1 ), ainda não cadastrado pela CPRM. O poço perfurado havia algum tempo, permanecia ainda não instalado, deixando de proporcionar às 53 famílias da comunidade do Sítio Riacho Verde um abastecimento com água de melhor qualidade. A população captava água em condições precárias, utilizando uma cacimba e um pequeno açude, que chegava a secar em época de estiagem. Ali funciona ainda uma escola, que também sofre com problemas de abastecimento de água.

- Revitalizar e instalar uma bomba adequada no poço, incluindo a construção de um SSA, de modo a melhor atender às condições de captação, armazenamento e distribuição de água para esta população carente;
- Atender a uma microrregião com baixo *Índice de Desenvolvimento Humano (IDH)*, contribuindo para o desenvolvimento de uma comunidade do semi-árido cearense e possibilitando o incremento das atividades produtivas locais, tais como pecuária, apicultura, horticultura, pequenas irrigações, dentre outras atividades que proporcionem a fixação do homem do campo e o seu bem-estar;

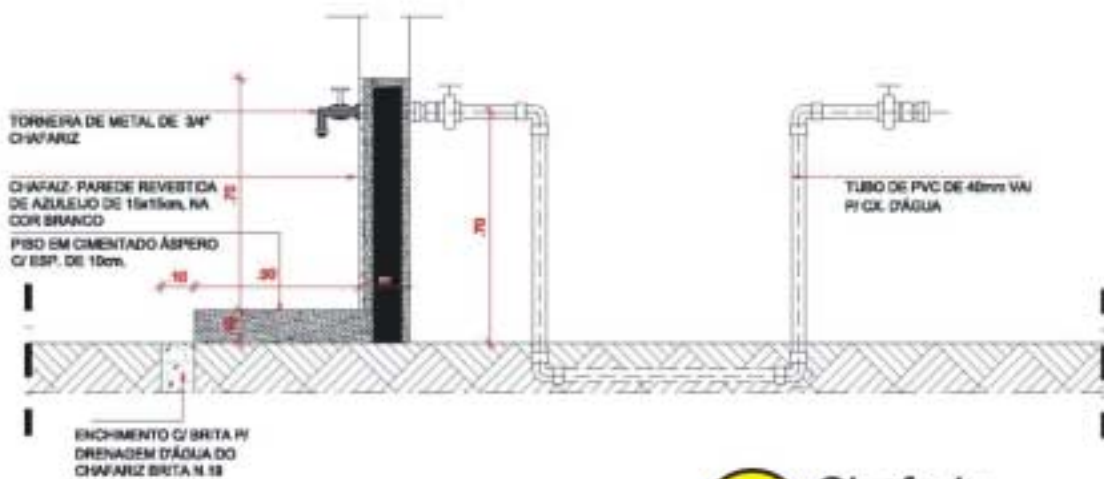
**Det. 02** Chafariz  
Escala - 1/20

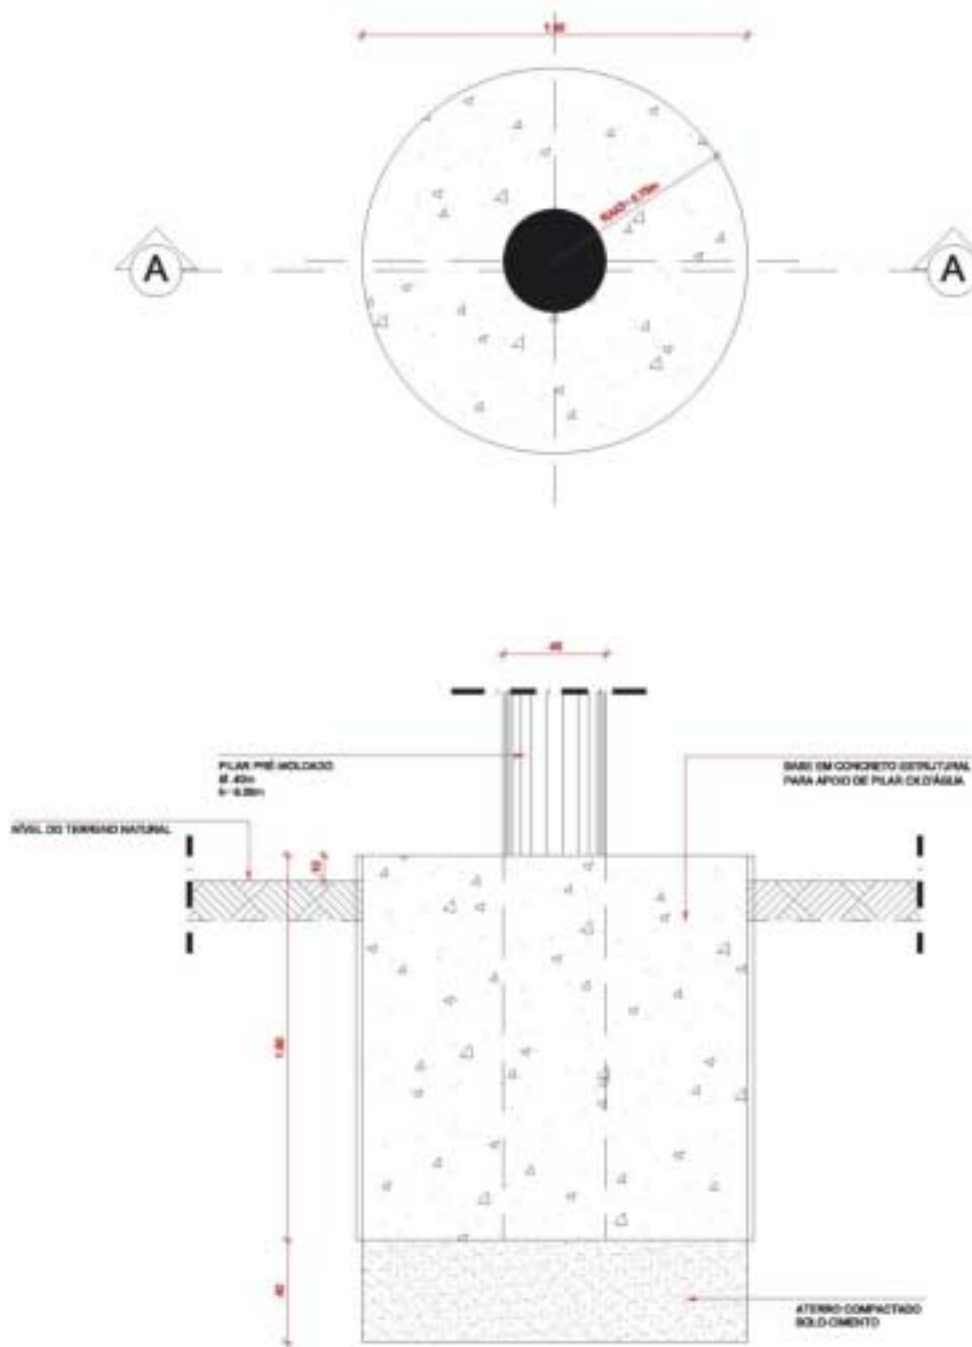
### ANEXO 5 - Planta de Detalhe nº 04

**Det. 04** Base para Reservatório Assentado  
Escala: 1:20

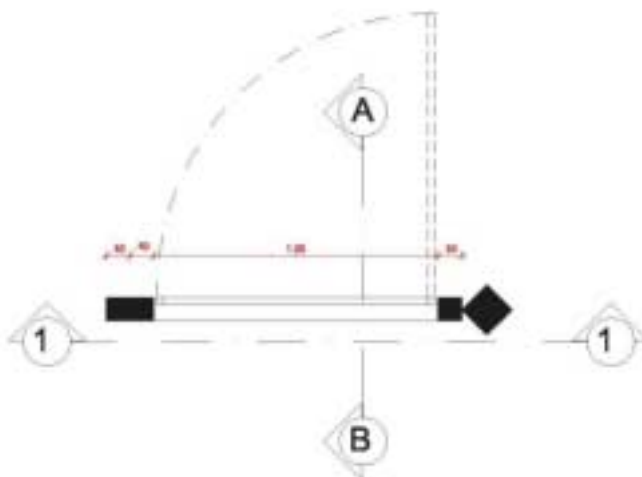
## ANEXO 5 - Portão de Acesso do Chafariz

Det. 01 Portão de Acesso - Chafariz  
Escala: 1:50

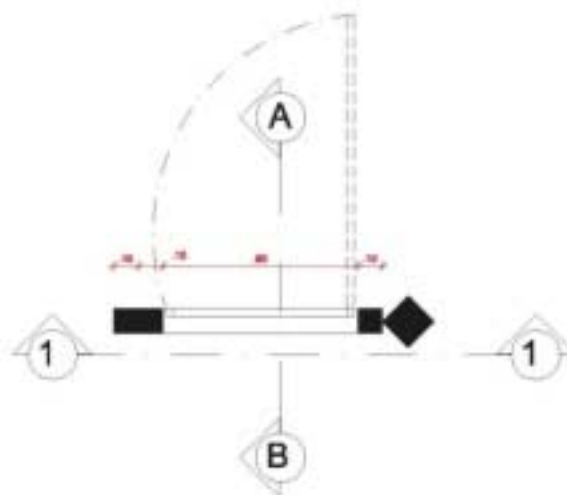
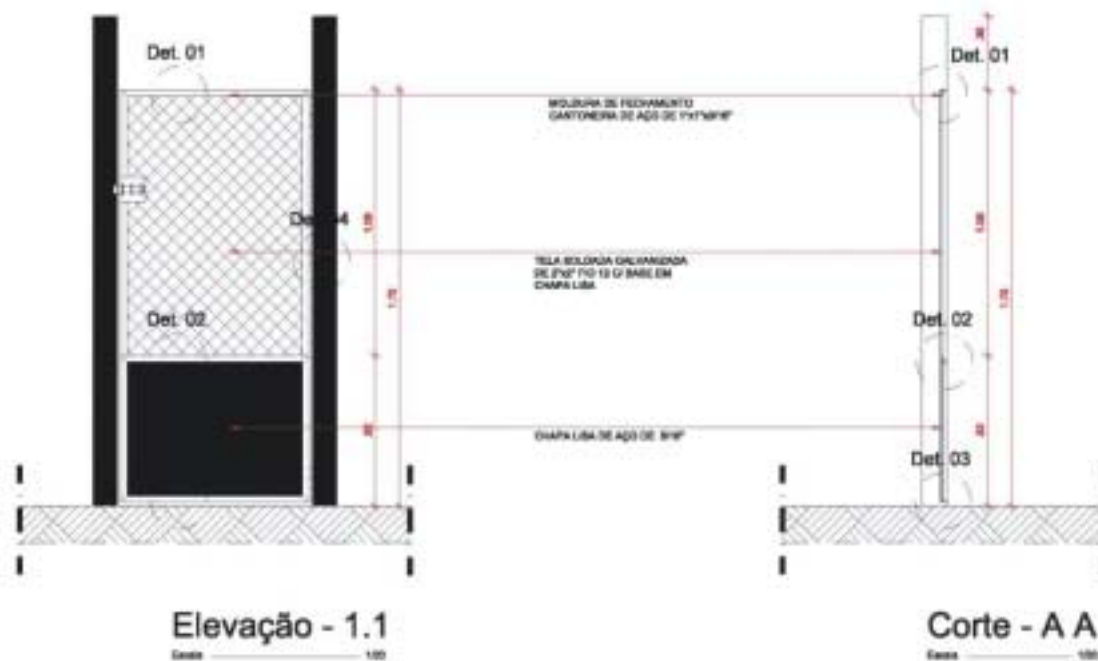
## ANEXO 5 - Portão de Acesso do Poço

Def. 02 Portão de Acesso - Poço  
Escala: 1/50
