# PROJETO REVITALIZAÇÃO E INSTALAÇÃO DE SISTEMAS SIMPLIFICADOS DE ABASTECIMENTO NO NORDESTE

## RELATÓRIO SINTETIZADO

### IMPLANTAÇÃO DE SISTEMA SIMPLIFICADO DE ABASTECIMENTO DE ÁGUA NA COMUNIDADE FAZENDA CROATÁ

MUNICÍPIO DE INDEPENDÊNCIA - CE

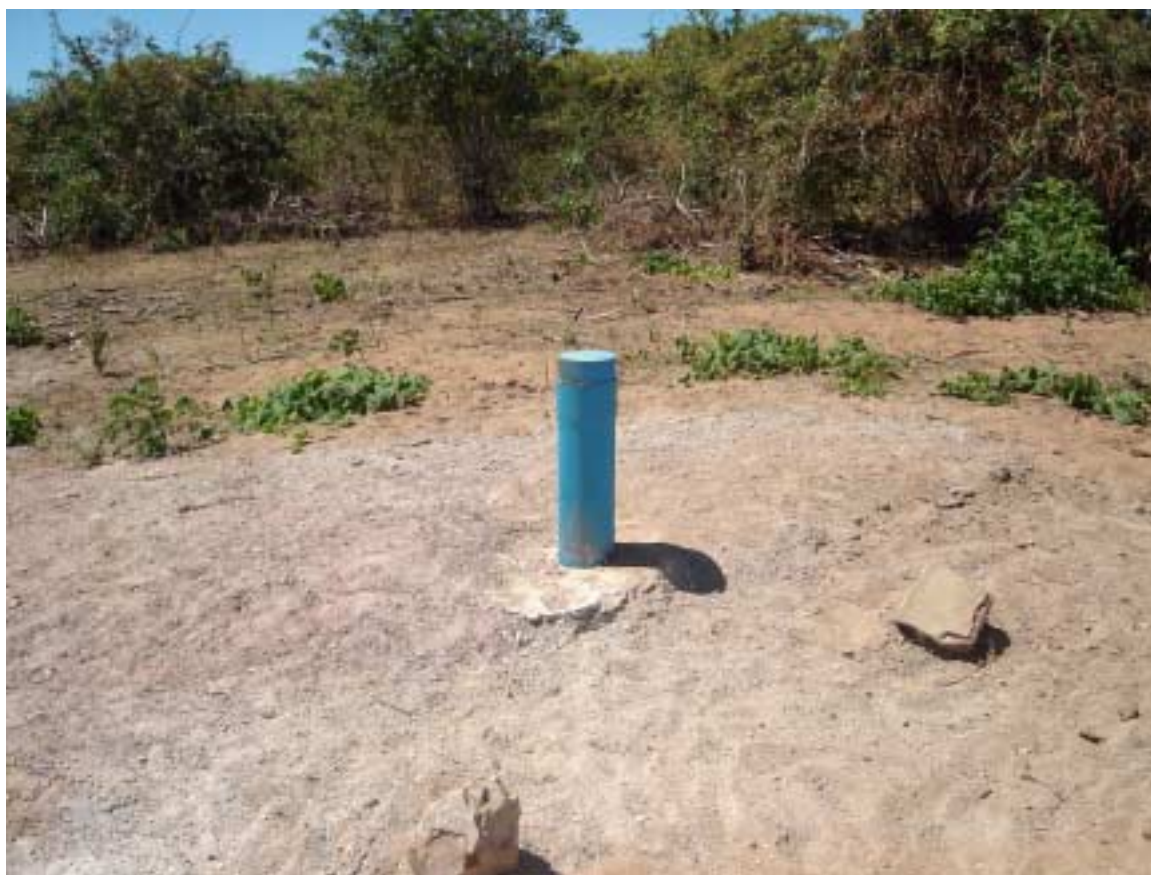
**Foto 2.1 - Situação pretérita do poço**

Durante os trabalhos de seleção de poços para revitalização, foi detectada a existência de um poço tubular, situado em terreno público (foto 2.1), ainda não cadastrado pela CPRM.

O poço, perfurado em julho de 2006, permanecia ainda não instalado, deixando de proporcionar às 50 famílias da comunidade da Fazenda Croatá e adjacências, um abastecimento menos difícil e com água de melhor qualidade. Estas pessoas captavam água em dois pequenos açudes, distantes até 3 km de suas casas, compartilhando com os animais uma água que, nos períodos de estiagem, além de escassa é suscetível de contaminação.
