PROJETO REVITALIZAÇÃO E INSTALAÇÃO DE SISTEMAS SIMPLIFICADOS DE ABASTECIMENTO NO NORDESTE

RELATÓRIO SINTETIZADO

IMPLANTAÇÃO DE SISTEMA SIMPLIFICADO DE ABASTECIMENTO DE ÁGUA NA COMUNIDADE SÍTIO JUSSARA

MUNICÍPIO DE SÃO BENEDITO - CE

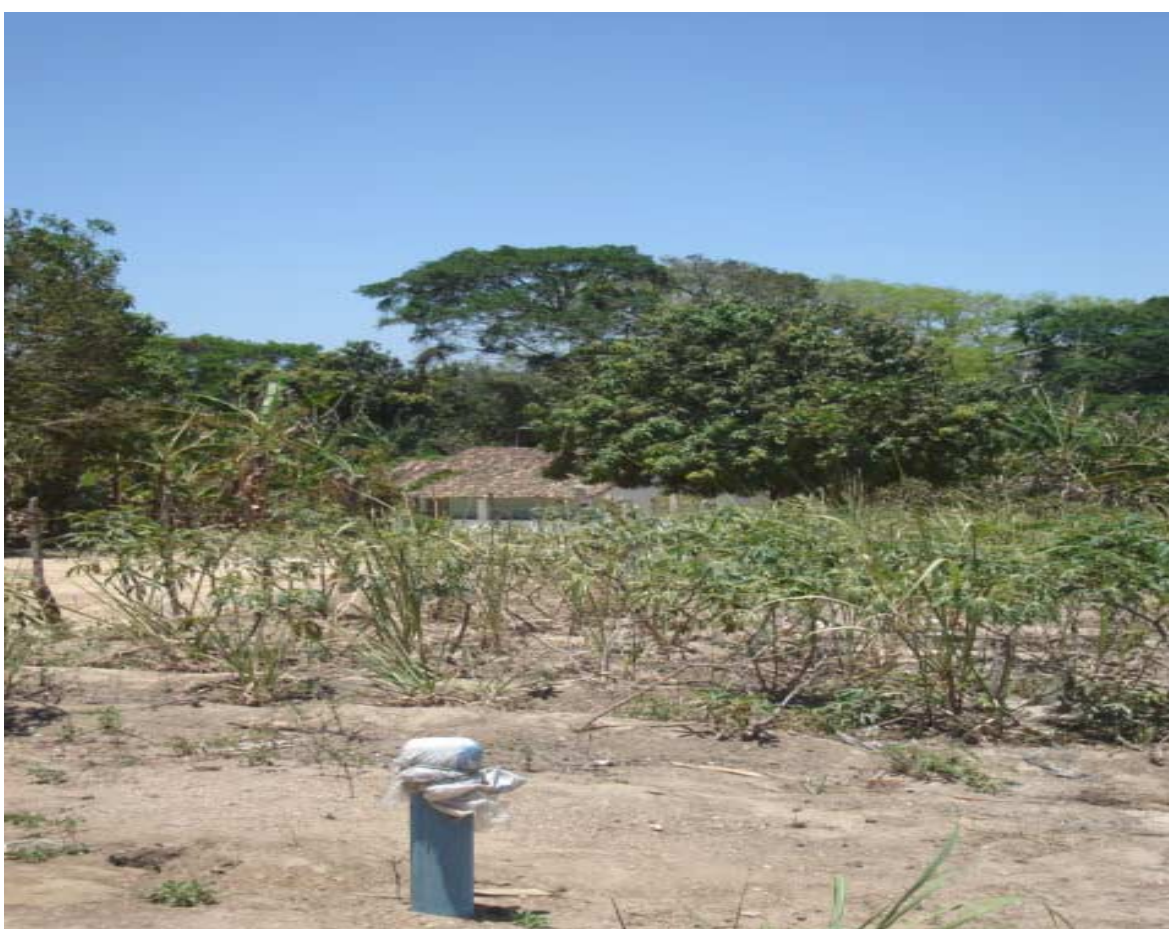
Foto 2.1 - Situação pretérita do poço no Sítio Jussara

Durante os trabalhos de seleção de poços para revitalização foi detectada a existência de um poço tubular, em terreno particular (foto 2.1), construído pela Prefeitura de São Benedito, mas que permanecia ainda não equipado, deixando de proporcionar às 35 famílias do *Sítio Jussara* um abastecimento com água perene e de melhor qualidade.

A comunidade se servia de duas cacimbas rasas que, quando da visita, se encontravam com baixa vazão, não atendendo à necessidade total de água da comunidade. Também não havia reservatório para a água retirada das cacimbas, nem qualquer tipo de distribuição, sendo a água obtida através de latas, diretamente da fonte.

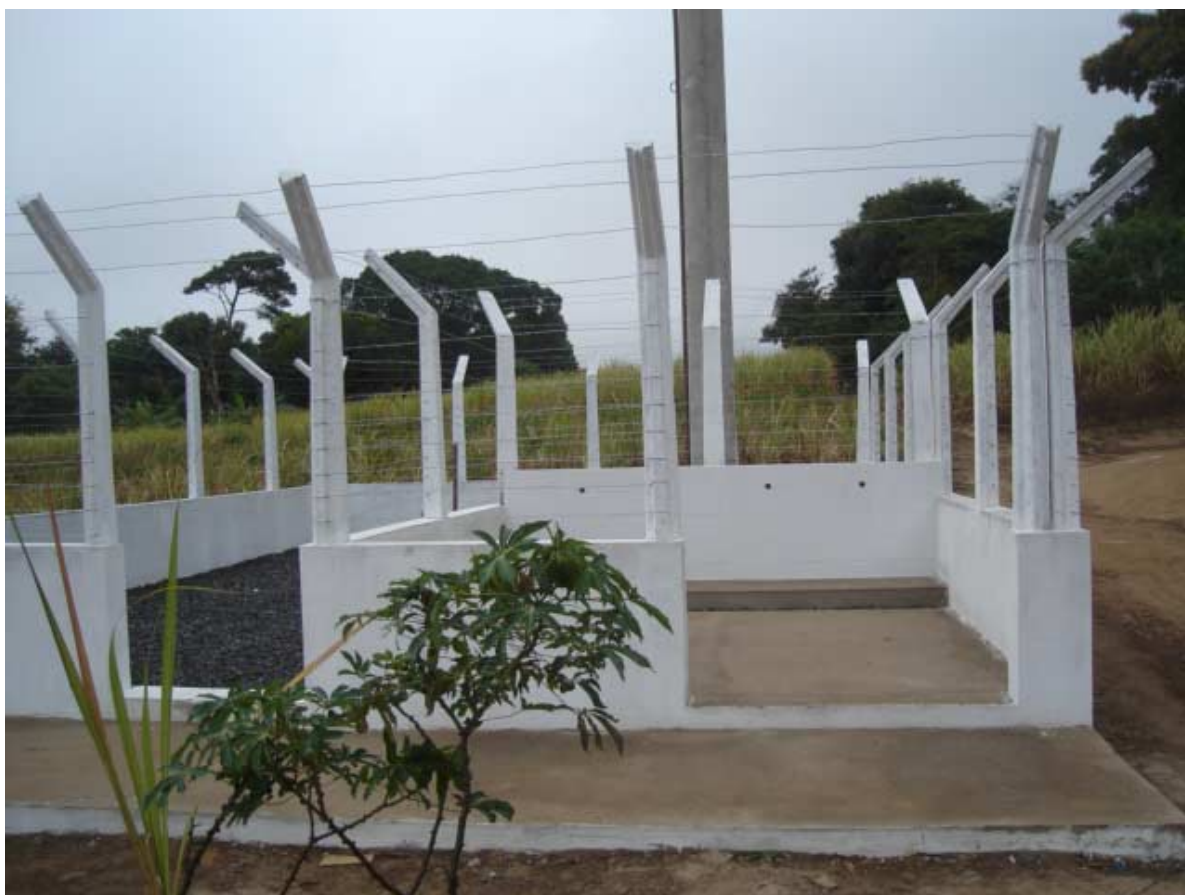
Foto 7.1 - Fase construtiva do SSA Sítio Jussara

A cerca de proteção foi construída com estacas pré-moldadas de concreto armado, com dimensões 0,12 m x 0,12 m x 2,70 m, pontas superiores inclinadas para fora a 45°, ficando com uma altura útil de 2,20 m e espaçamento de 1,50 m (foto 7.1).

As estacas foram interligadas por uma mureta de alvenaria, com 0,60 m de altura. A partir daí, 13 fios de arame liso, galvanizado, diâmetro 4mm, com espaçamento de 10 cm em média até o início da inclinação das estacas e 20 cm na parte inclinada, fecham a parte superior. As estacas e as muretas foram pintadas com cal branca. A parede frontal do chafariz tem 1 m de altura, revestida com azulejos de cor branca, garantindo a impermeabilização e a higiene, sendo margeada por calçada em alvenaria com a largura de 1 m.

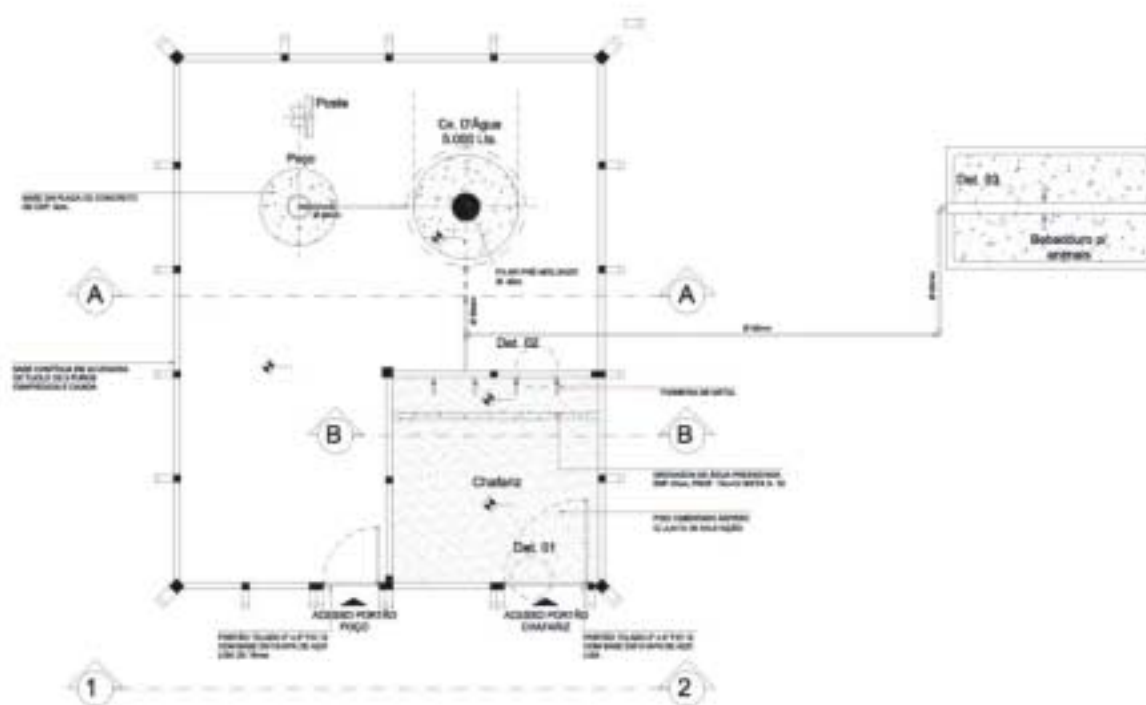
Anexo 5 - Planta Baixa do SSA - Caixa d'Água Única

Planta Baixa- Bomba Submersa com 01 (uma) Caixa. D'Água

A construção deste SSA seguiu o modelo padrão, conforme planta, ocupando uma área de 45m² (6 m x 7,5 m), dividido em duas áreas distintas: a área do chafariz, de livre acesso aos usuários; e a das instalações do poço, restrita às pessoas responsáveis pela operação e manutenção do sistema. As duas áreas são separadas por cerca e possuem portões de acesso independentes (vide plantas, baixa e de detalhe, no anexo 5).
