PROJETO REVITALIZAÇÃO E INSTALAÇÃO DE SISTEMAS SIMPLIFICADOS DE ABASTECIMENTO NO NORDESTE

RELATÓRIO SINTETIZADO

IMPLANTAÇÃO DE SISTEMA SIMPLIFICADO DE ABASTECIMENTO DE ÁGUA NA COMUNIDADE ASSENTAMENTO CURRALINHO

MUNICÍPIO DE IPUEIRAS - CE

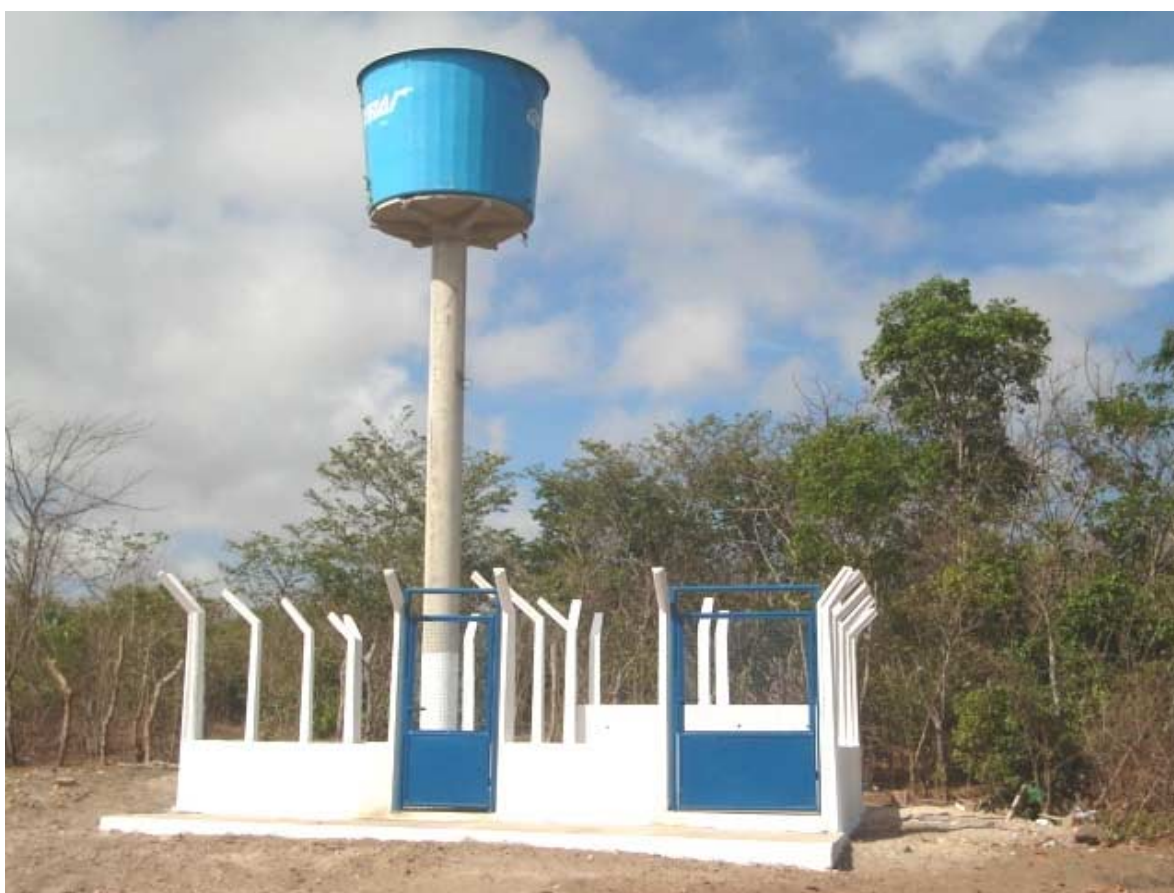
Foto 8.1 - Aspecto do SSA Assentamento Curralinho concluído

A água é de ótima qualidade ($38\mu\text{S}/\text{cm}$ – água doce com condutividade na faixa de água mineral), sendo apropriada para o consumo humano primário e secundário, irrigação e pecuária. Assim, a instalação do poço e a construção do sistema supracitado, se justificaram pela melhoria substancial proporcionada nas condições de captação, armazenamento e distribuição (foto 8.1).
