PROJETO REVITALIZAÇÃO E INSTALAÇÃO DE SISTEMAS SIMPLIFICADOS DE ABASTECIMENTO NO NORDESTE

RELATÓRIO SINTETIZADO

IMPLANTAÇÃO DE SISTEMA SIMPLIFICADO DE ABASTECIMENTO DE ÁGUA NA COMUNIDADE ASSENTAMENTO ALTAMIRA

MUNICÍPIO DE INDEPENDÊNCIA - CE

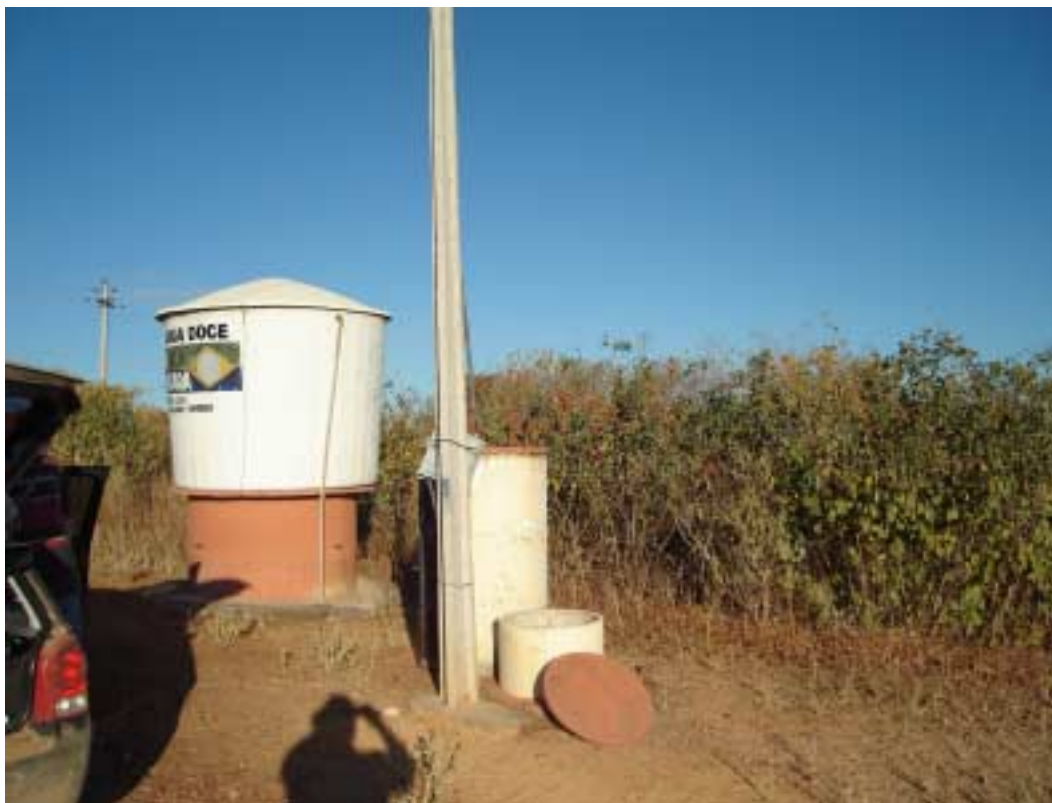
Foto 2.1 - Situação pretérita do poço do Assentamento Altamira

Um dos poços encontrava-se obstruído e o outro foi instalado com bomba injetora de 1 HP e uma caixa d'água de fibra de vidro, com capacidade de 5.000 litros, mas encontrava-se inoperante, devido ao furto da bomba ocorrido três meses antes do diagnóstico da CPRM. Nesta situação, a população do Assentamento Altamira era obrigada a se abastecer por carros-pipa, rateando seus poucos recursos financeiros, para pagamento do precioso líquido. A água deste poço é de boa qualidade e tem potencial para atender ao consumo primário e secundário das famílias residentes no local e arredores próximos (fotos 2.1 e 2.2).

- Revitalizar e instalar o poço, incluindo a construção de um SSA, de modo a melhor atender às demandas de captação, armazenamento e distribuição d'água para a população carente do Assentamento Altamira;
- Atender a uma microrregião com baixo *Índice de Desenvolvimento Humano (IDH)*, contribuindo para o desenvolvimento de uma comunidade do semi-árido cearense e possibilitando o incremento

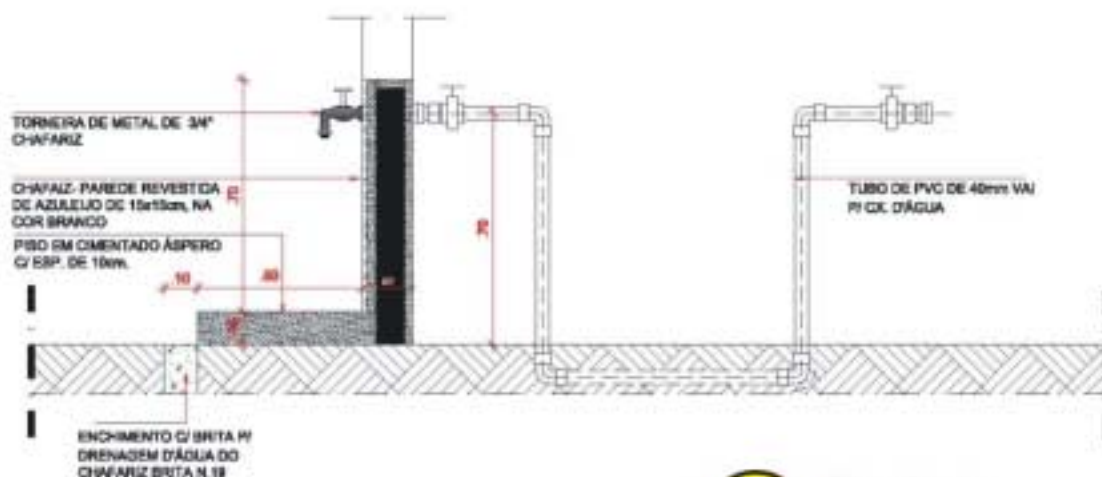
Det. 02 Chafariz
Escala - 1/20

A parede frontal do chafariz tem 1 m de altura, revestida com azulejos de cor branca, garantindo a impermeabilização e a higiene, sendo margeada por calçada em alvenaria com a largura de 1 m.
