PROJETO REVITALIZAÇÃO E INSTALAÇÃO DE SISTEMAS SIMPLIFICADOS DE ABASTECIMENTO NO NORDESTE

RELATÓRIO SINTETIZADO

IMPLANTAÇÃO DE SISTEMA SIMPLIFICADO DE ABASTECIMENTO DE ÁGUA NA COMUNIDADE SÍTIO TAMBORIL

MUNICÍPIO DE ASSARÉ - CE

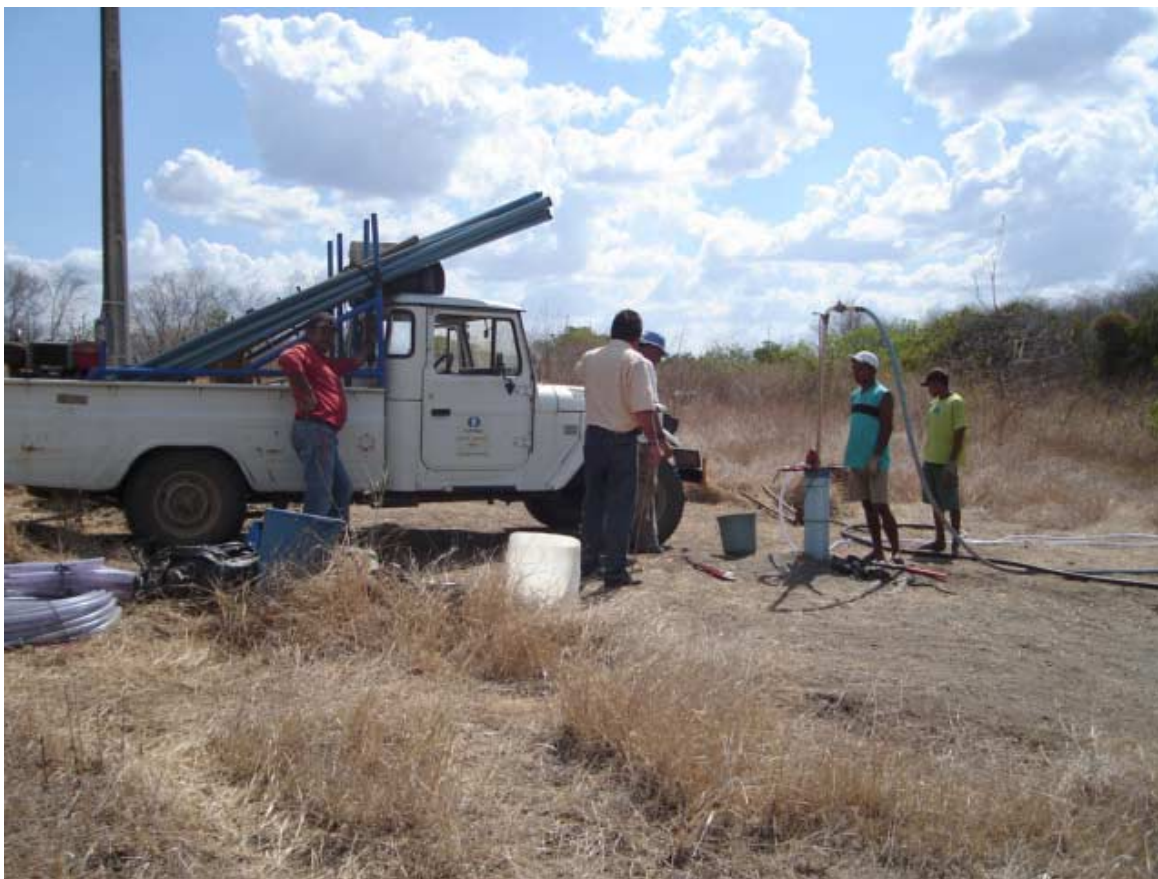
Foto 2.1 - Situação pretérita do poço do Sítio Tamboril

Durante os trabalhos de seleção de poços para revitalização, foi detectada a existência de um poço tubular (foto 2.1), em terreno público, ainda não cadastrado pela CPRM. O poço perfurado pela SOHIDRA em 1998, permanecia ainda não instalado, deixando de proporcionar às 30 famílias da comunidade do Sítio Tamboril um abastecimento com água de melhor qualidade. Estas pessoas utilizavam, mesmo para consumo primário, a água de um açude próximo, de qualidade comprometida, pois também serve ao consumo animal, sem qualquer controle de distribuição e proteção sanitária.

- Revitalizar e instalar uma bomba adequada no poço, incluindo a construção de um SSA, de modo a melhor atender as condições de captação, armazenamento e distribuição d'água, para esta população carente do *Sítio Tamboril*;

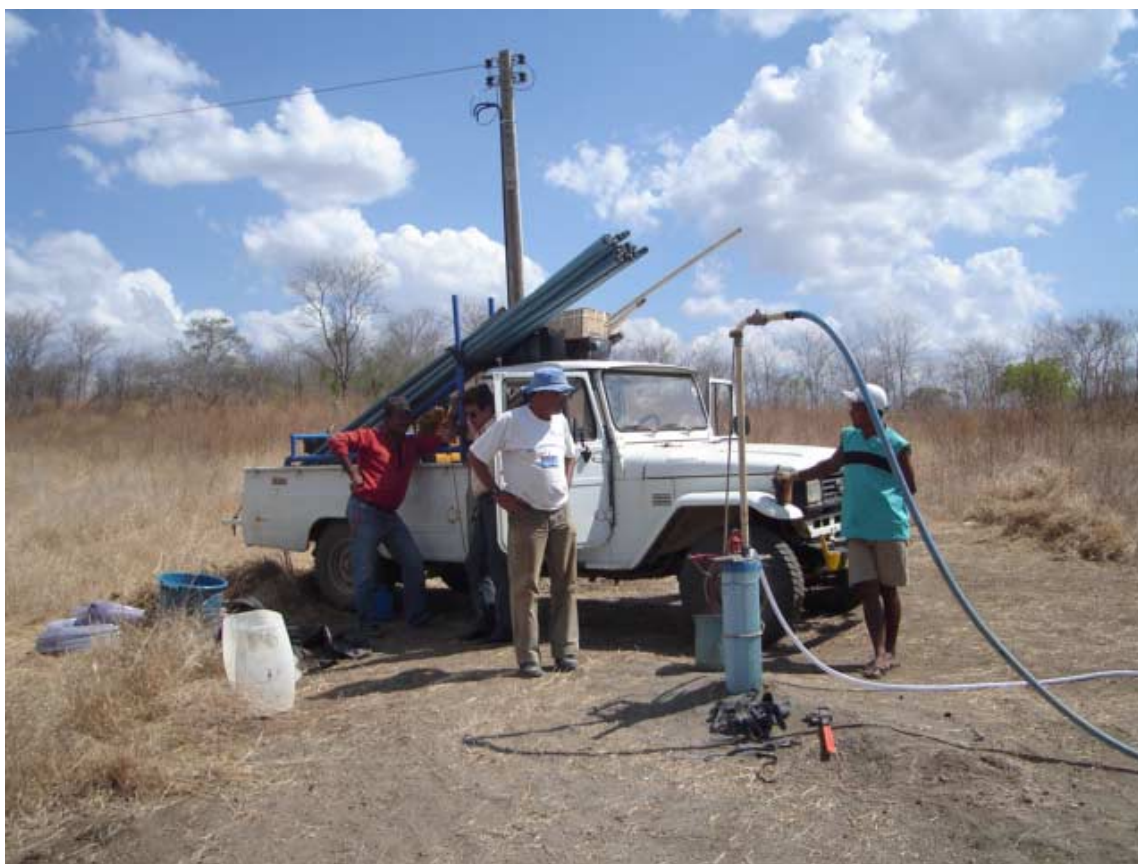
Foto 5.1 - Diagnóstico técnico do poço Sítio Tamboril

As atividades de campo foram iniciadas com uma visita ao poço, ainda *não cadastrado* pela CPRM, visando o diagnóstico técnico (foto 5.1).

Nesta fase o poço foi localizado, georreferenciado com o uso de equipamento GPS e executada a medição do nível estático (NE = 4,20), por meio de um medidor elétrico de nível. Em seguida verificou-se o diâmetro de 6', sendo descido um corpo de prova para observar a desobstrução e medida a profundidade do poço em 60,0m; que embora construído no ano de 1998, ainda permanecia, quando do diagnóstico em 2006, sem ser instalado, prejudicando a comunidade que utilizava precariamente água de um açude e barreiros mais distantes. Fez-se então a coleta d'água para verificação da turbidez, odor e medição da condutividade elétrica.

Essas características foram avaliadas *in loco*, mostrando os seguintes resultados: água límpida, inodora e potável, com condutividade elétrica de $1.031\mu\text{S}/\text{cm}$. A partir destes resultados, o poço foi programado para definição da capacidade de produção.

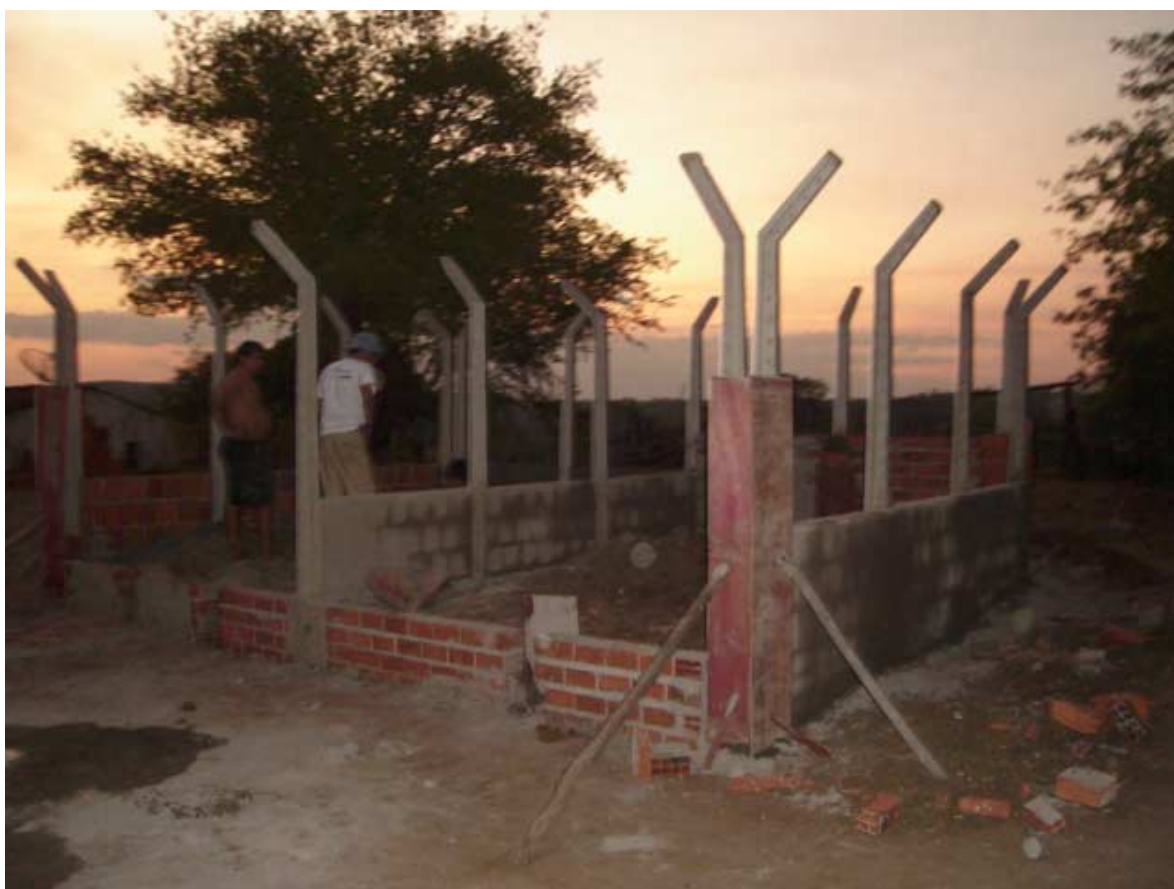
Foto 7.1 - Fase construtiva do SSA Sítio Tamboril

A construção deste SSA seguiu o modelo alternativo previsto, sendo constituído de dois subsistemas: Um no local do poço com área de 9m² (3,0m x 3,0m), e outro distante 300m, mais próximo aos domicílios, ocupando uma área de 27m² (6,0m x 4,5m), dividido em duas áreas distintas: a área do chafariz (foto 7.1), de livre acesso aos usuários; e a de instalação da caixa d'água, que como a área do poço, é restrita às pessoas responsáveis pela operação e manutenção do sistema.

Estas áreas são separadas por cerca e possuem portões de acesso independentes (vide plantas, baixa e de detalhe, anexo 5).

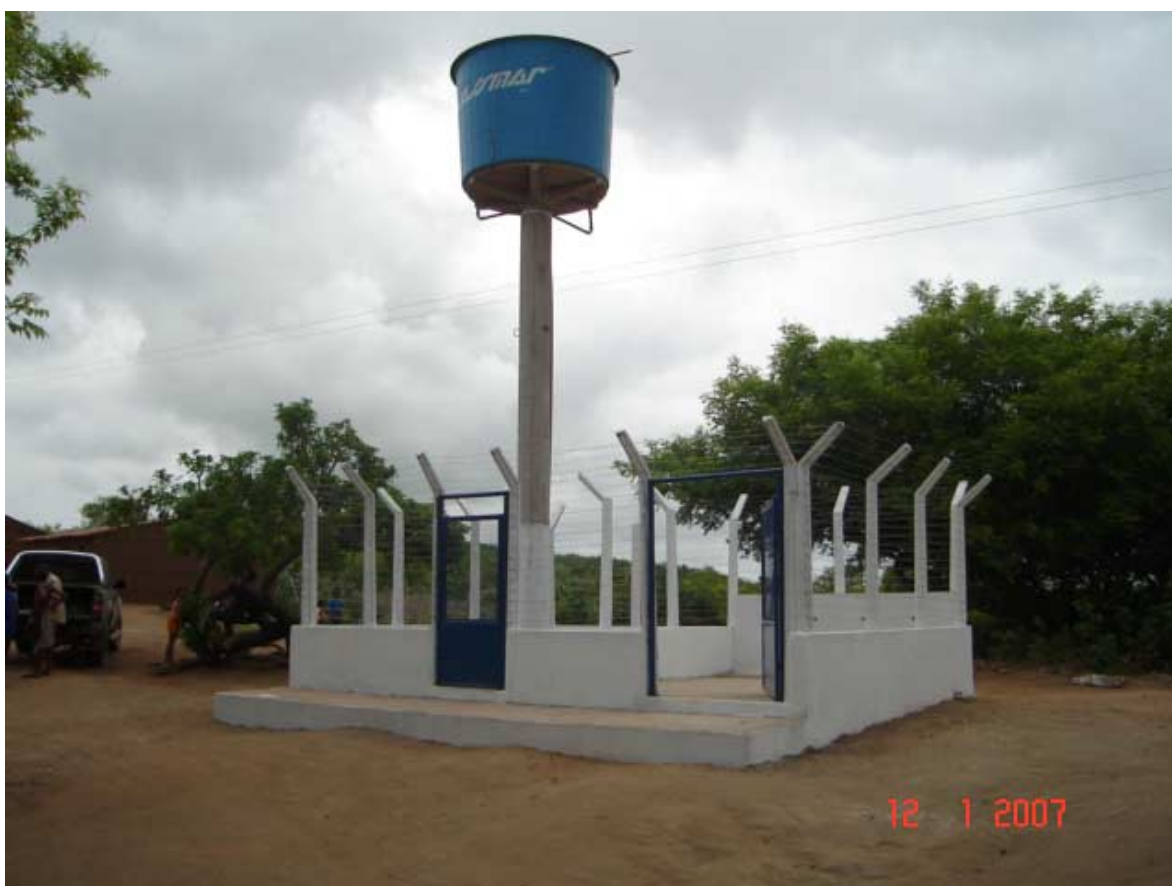
Foto 8.1 - Aspecto do SSA Sítio Tamboril concluído

A água é de qualidade razoável ($1.031\mu\text{S}/\text{cm}$), e poderá ser utilizada para consumo humano primário e secundário, irrigação e pecuária. Assim, a instalação do poço e a construção do sistema supracitado, se justificam pela melhoria substancial proporcionada nas condições de captação e distribuição

A instalação do poço e a construção do sistema visaram abolir a precariedade na captação e no abastecimento de água, pelo qual cotidianamente passava a população local, condicionada a maiores deslocamentos, e sujeita a inadequadas condições físicas e de proteção sanitária, presentes nos reservatórios tipo barreiros e pequenos açudes; além é claro, da dependência da quantidade de chuvas na região.

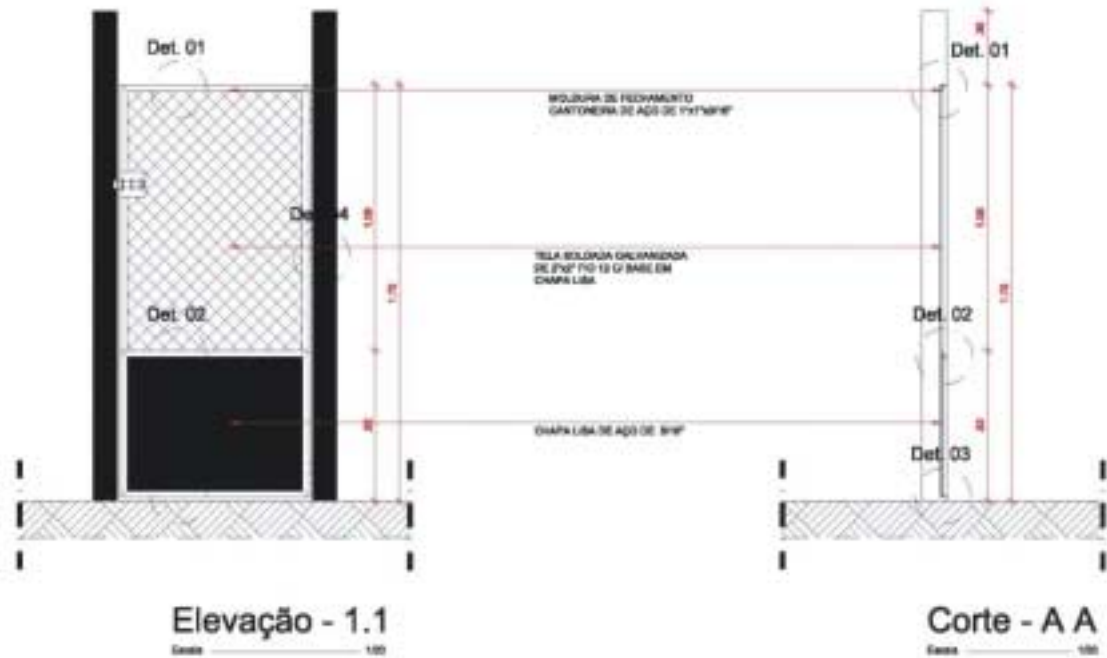
ANEXO 5 - Portão de Acesso do Poço

Def. 02 Portão de Acesso - Poço
Escala: 1/50
