PROJETO REVITALIZAÇÃO E INSTALAÇÃO DE SISTEMAS SIMPLIFICADOS DE ABASTECIMENTO NO NORDESTE

RELATÓRIO SINTETIZADO

IMPLANTAÇÃO DE SISTEMA SIMPLIFICADO DE ABASTECIMENTO DE ÁGUA NA COMUNIDADE SÍTIO JUNCO DOS CARNEIROS

MUNICÍPIO DE CARIÚS - CE

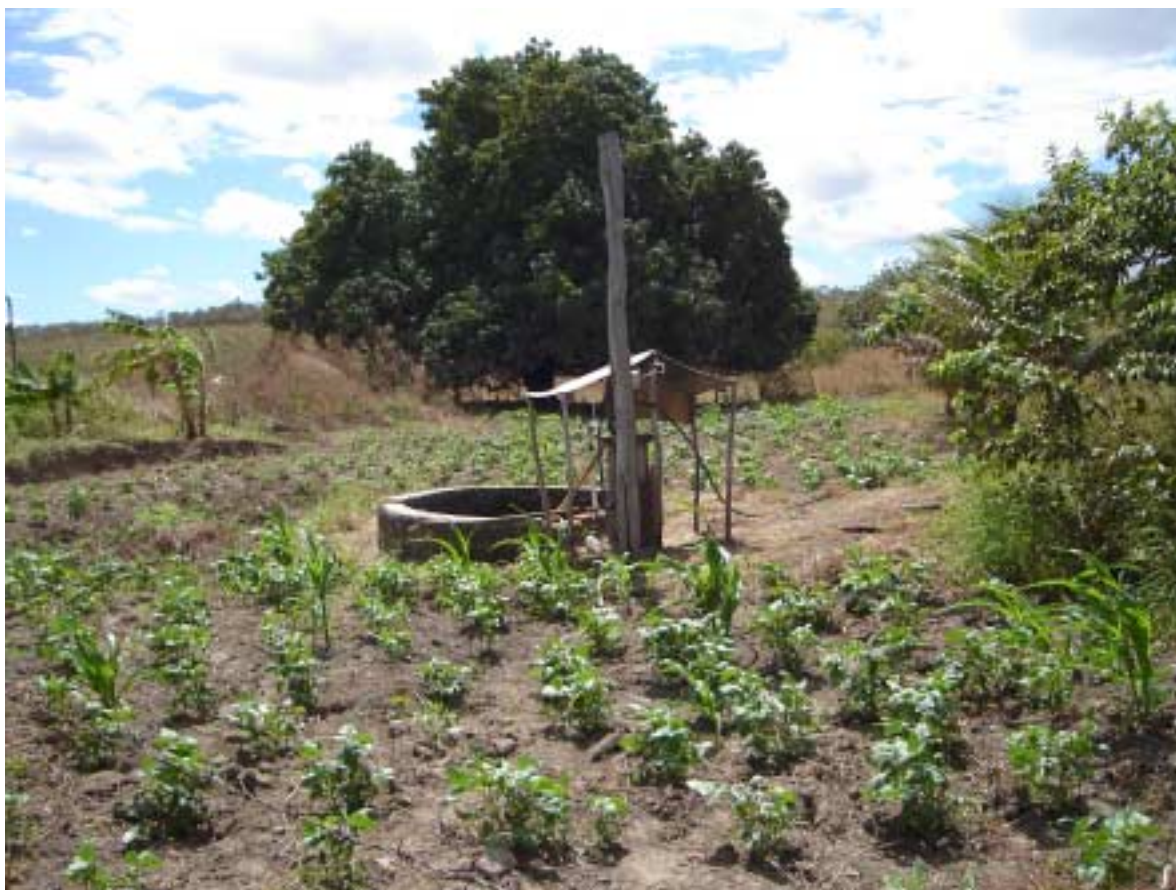
Durante os trabalhos de seleção de poços para revitalização, foi detectada a existência de um poço escavado, tipo amazonas, foto 2.1, em terreno público, ainda não cadastrado pela CPRM; sendo a captação através de bomba injetora e a distribuição por mangueira tipo irrigação, ambas precariamente instaladas. A água é de boa qualidade e com potencial para atender ao consumo primário das famílias residentes no local e arredores.

Foto 2.1 - Situação pretérita do poço

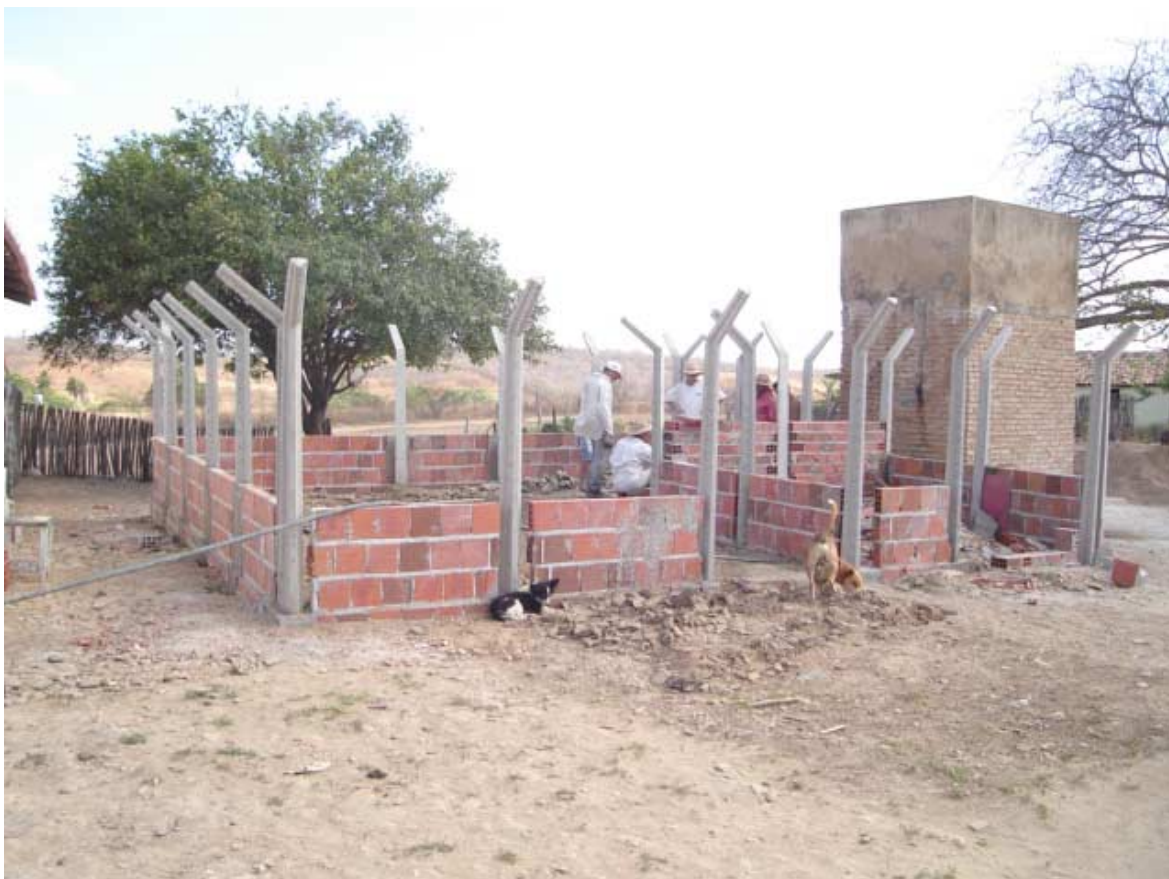
Como medida de proteção do aquífero e do poço amazonas (foto 7.1), construiu-se ao redor do poço, no nível do solo, um revestimento em alvenaria, tipo calçada, com largura de 1 metro. Para proteção da boca do poço com diâmetro de 2,60 m, foi construída, sobre a parede do poço, a 1 metro do solo, uma tampa em alvenaria, constituída de nervuras e lajotas, e coberta por concreto, apresentando duas aberturas: uma para a tubulação edutora; e outra com dimensões 40 cm x 50 cm, objetivando a limpeza do poço ou eventual captação manual de água, mantida fechada com chapa de ferro, dotada de dobradiças e cadeado.

Foto 7.1 - Mureta em fase de construção

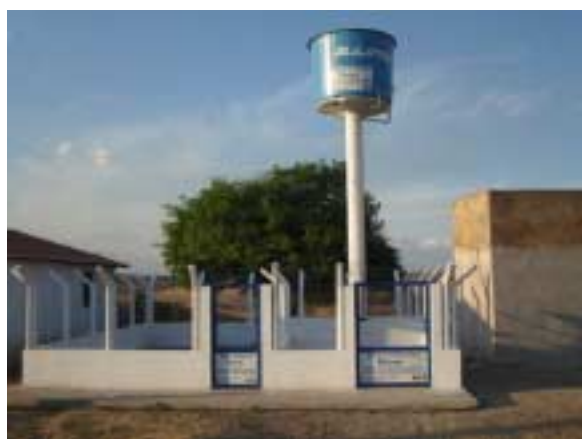
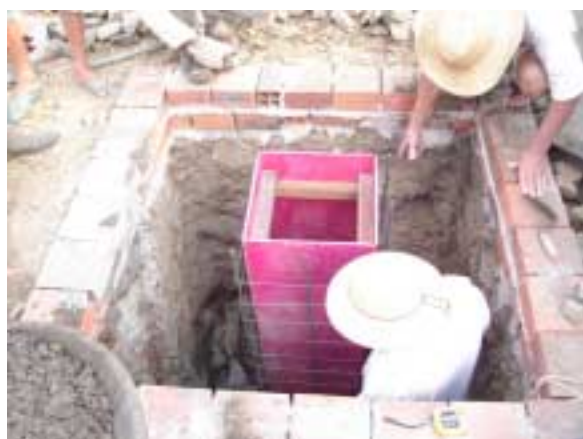
As estacas foram interligadas por uma mureta de alvenaria, com 0,60 m de altura. A partir daí, 13 fios de arame liso, galvanizado, diâmetro 4 mm, com espaçamento de 10 cm em média até o início da inclinação das estacas e 20 cm na parte inclinada, fecham a parte superior. As estacas e as muretas foram pintadas com cal branca. A parede frontal do chafariz tem 1 metro de altura, revestida com azulejos de cor branca, garantindo a impermeabilização e a higiene, sendo margeada por calçada em alvenaria com a largura de 1 metro (fotos 7.2 e 7.3).

Fotos 7.2 e 7.3 - Caixa d'água elevada e sua fundação, em fase construtiva, de concreto armado

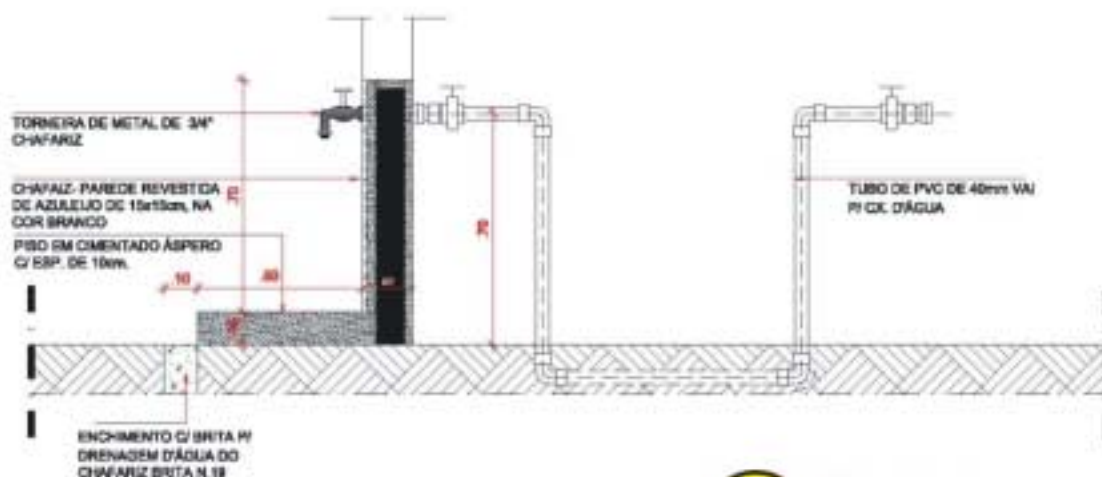
Det. 02 Chafariz
Escala - 1/20

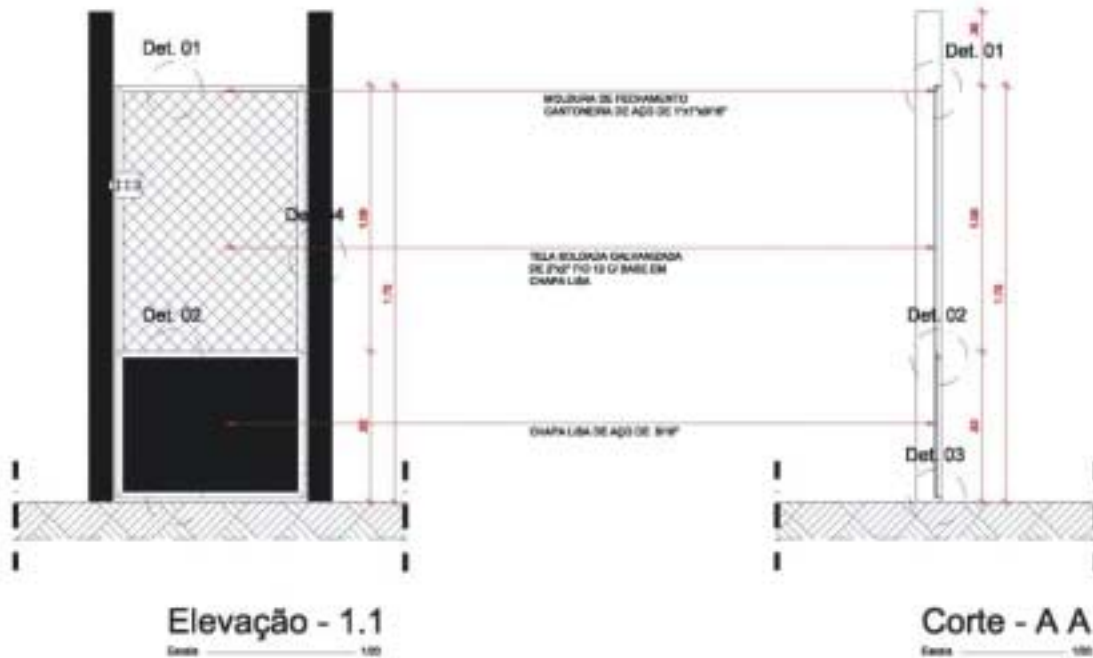
ANEXO 4 - Portão de Acesso do Poço

Os portões foram construídos com chapas galvanizadas até uma altura de 0,60 m e tela de arames galvanizados de 6 mm, com malha de 2", sendo fixados a estacas pré-moldadas, para acesso às instalações do poço, caixa d'água e chafariz. A pintura foi feita com esmalte sintético, na cor azul del rey.

Det. 02 Portão de Acesso - Poço
Escala: 1/50
