PROJETO REVITALIZAÇÃO E INSTALAÇÃO DE SISTEMAS SIMPLIFICADOS DE ABASTECIMENTO NO NORDESTE

RELATÓRIO SINTETIZADO

IMPLANTAÇÃO DE SISTEMA SIMPLIFICADO DE ABASTECIMENTO DE ÁGUA NA COMUNIDADE VILA DOS RITAS

MUNICÍPIO DE CARNAUBAL - CE

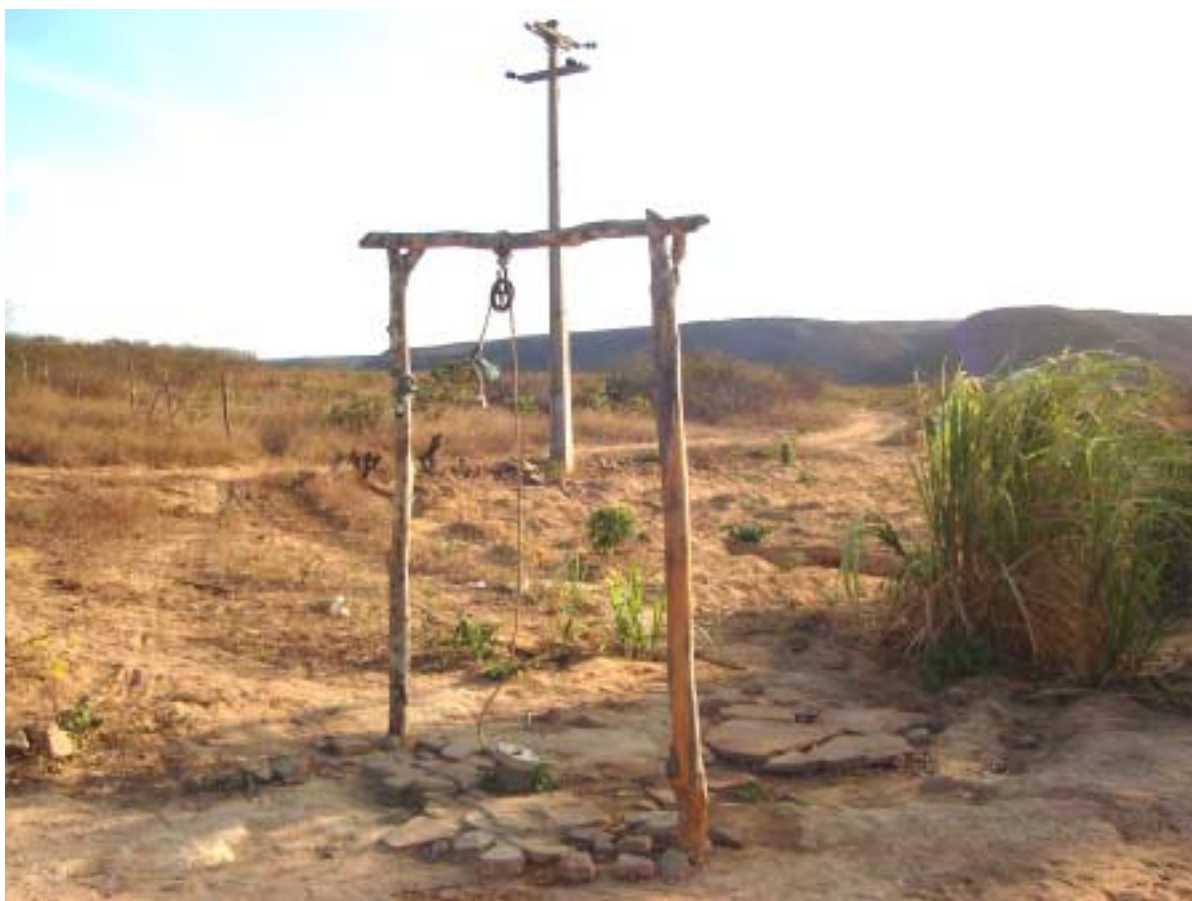
Foto 2.1 - Situação pretérita do poço

Durante os trabalhos de seleção de poços para revitalização foi detectada a existência de um poço artesiano, em terreno público, ainda não cadastrado pela CPRM. O poço embora perfurado havia algum tempo na Vila dos Ritas, ainda não contava com equipamento de bombeio. A água era captada através de sarilho (foto 2.1) e utilizada pela comunidade da Vila dos Ritas. A água é de boa qualidade e potencial para atender ao consumo primário e secundário das 19 famílias residentes no local que, na ocasião, se abasteciam precariamente desta fonte, sem processos adequados de captação, armazenagem e distribuição.

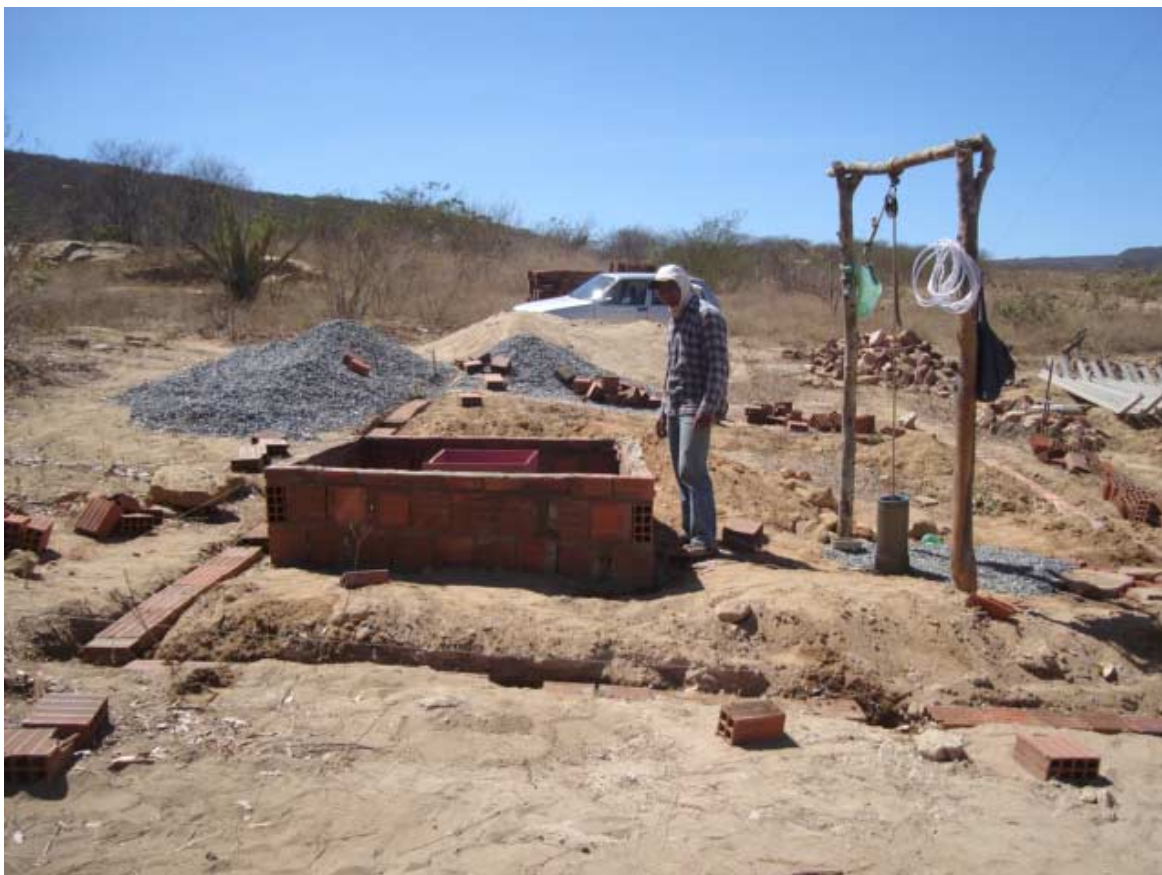
A cerca de proteção foi construída com estacas pré-moldadas de concreto armado, com dimensões 0,12 m x 0,12 m x 2,70 m, pontas superiores inclinadas para fora a 45°, ficando com uma altura útil de 2,20 m e espaçamento de 1,50 m.

Foto 7.1 - Fase construtiva inicial do SSA Sítio Vila dos Ritas

As estacas foram interligadas por uma mureta de alvenaria, com 0,60 m de altura. A partir daí, 13 fios de arame liso, galvanizado, diâmetro 4mm, com espaçamento de 10cm em média até o início da inclinação das estacas e 20 cm na parte inclinada, fecham a parte superior. As estacas e as muretas foram pintadas com cal branca. A parede frontal do chafariz tem 1 m de altura, revestida com azulejos de cor branca, garantindo a impermeabilização e a higiene, sendo margeada por calçada em alvenaria com a largura de 1 m.

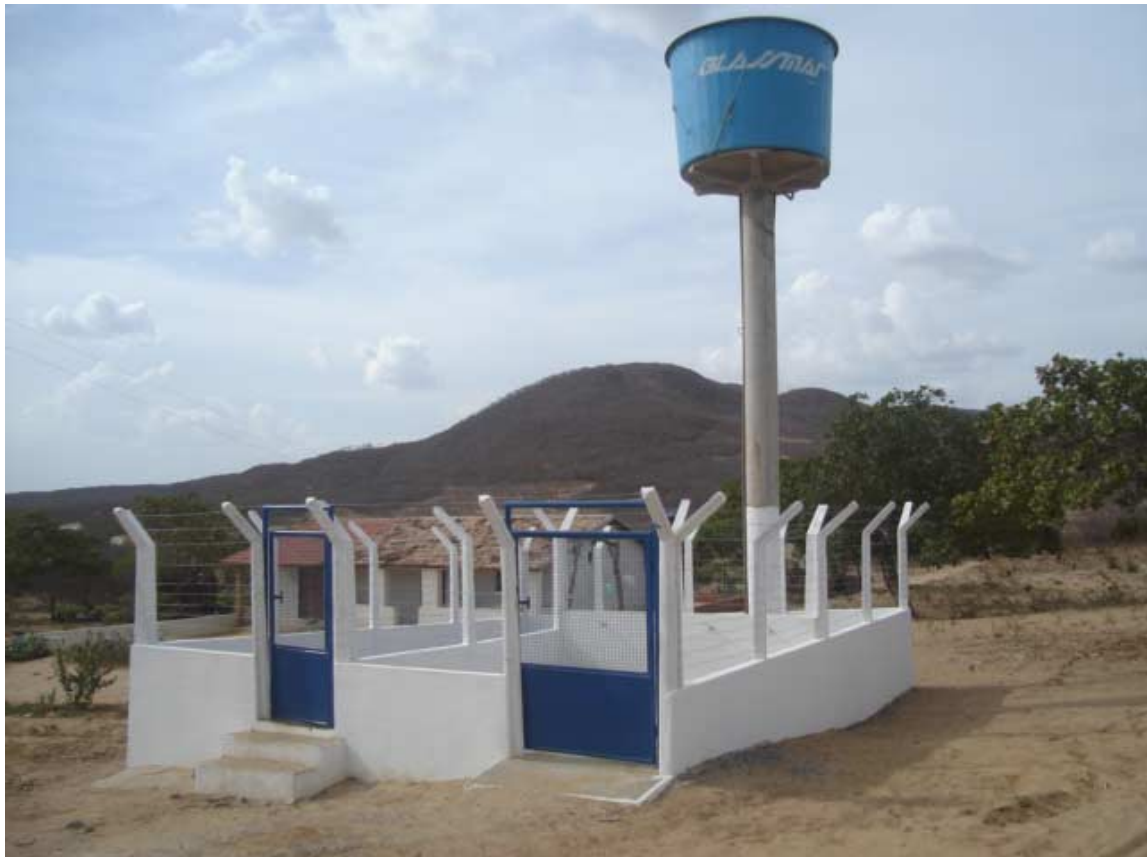
Foto 8.1 - Aspecto do SSA Sítio Vila dos Ritas concluído

A construção do sistema aboliu a precariedade na captação e, principalmente, no armazenamento e distribuição da água, pelo qual cotidianamente passava a população local, sujeita às inadequadas condições físicas e de proteção sanitária das instalações. Em época de estiagem mais prolongada os habitantes de sítios próximos poderão utilizar água deste sistema da Vila dos Ritas.

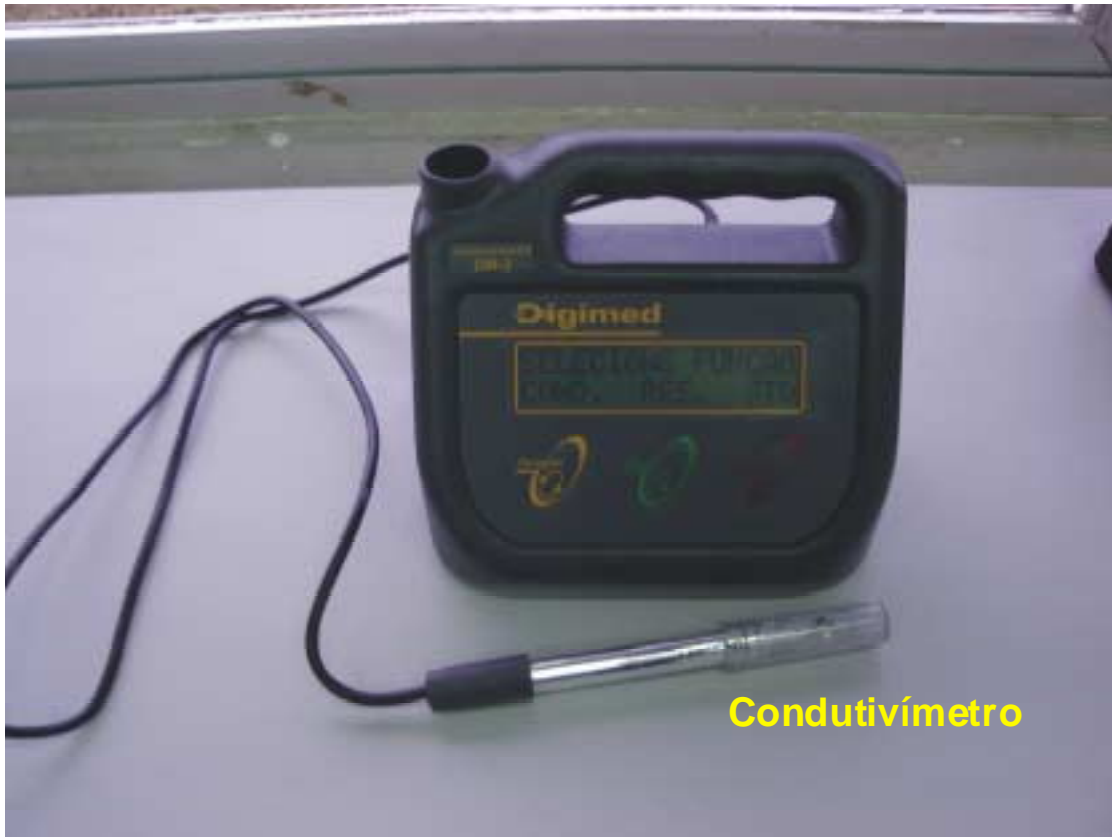
Conduvímetro

Fez-se então a coleta d'água, para verificação da turbidez, odor e medição da condutividade elétrica. Essas características foram avaliadas *in loco*, mostrando os seguintes resultados: água límpida, inodora e potável, com condutividade elétrica de 347 $\mu\text{S}/\text{cm}$. A partir destes resultados, o poço foi programado para definição da capacidade de produção.

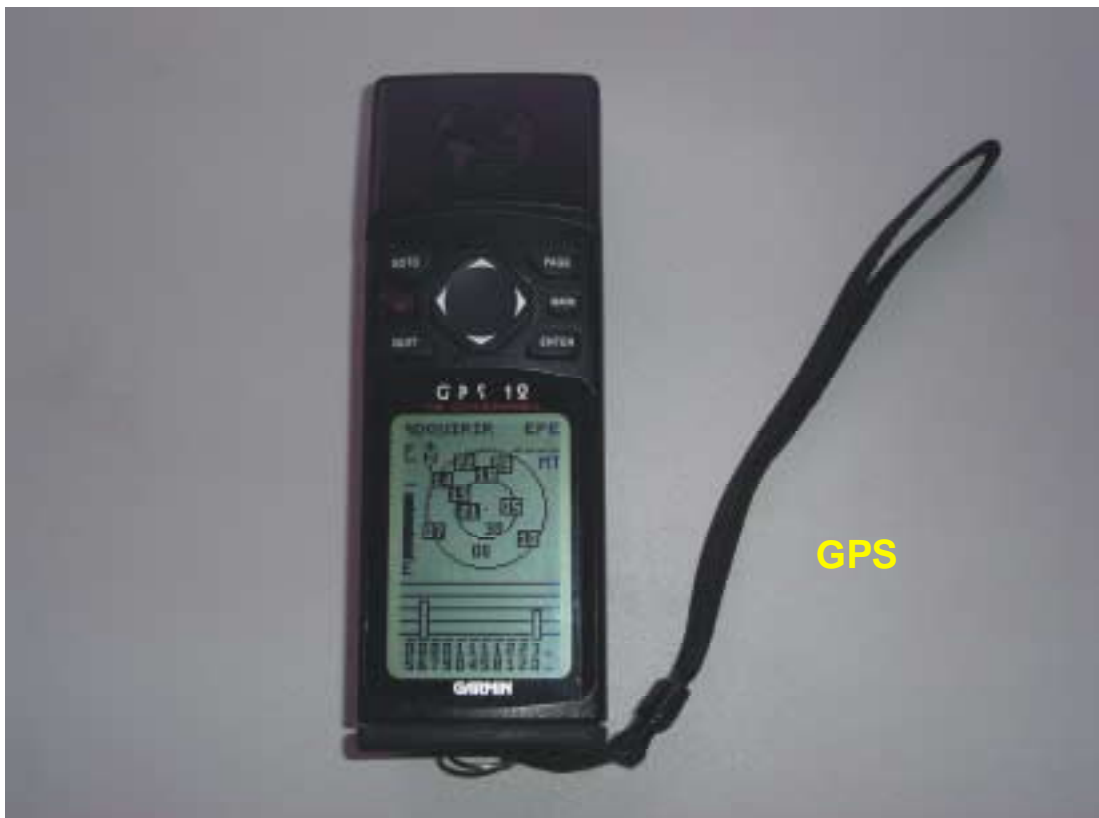
GPS

Nesta fase o poço foi localizado, georreferenciado com o uso de equipamento GPS e executada a medição do nível estático (NE = 13,60m), por meio de um medidor elétrico de nível. Em seguida, após a desinstalação do poço, foi observado o diâmetro de 6", descido um corpo de prova para verificar a desobstrução e medida a profundidade do poço em 58,70 m.
