PROJETO REVITALIZAÇÃO E INSTALAÇÃO DE SISTEMAS SIMPLIFICADOS DE ABASTECIMENTO NO NORDESTE

RELATÓRIO SINTETIZADO

IMPLANTAÇÃO DE SISTEMA SIMPLIFICADO DE ABASTECIMENTO DE ÁGUA NA COMUNIDADE SÍTIO SACO

MUNICÍPIO DE AURORA - CE

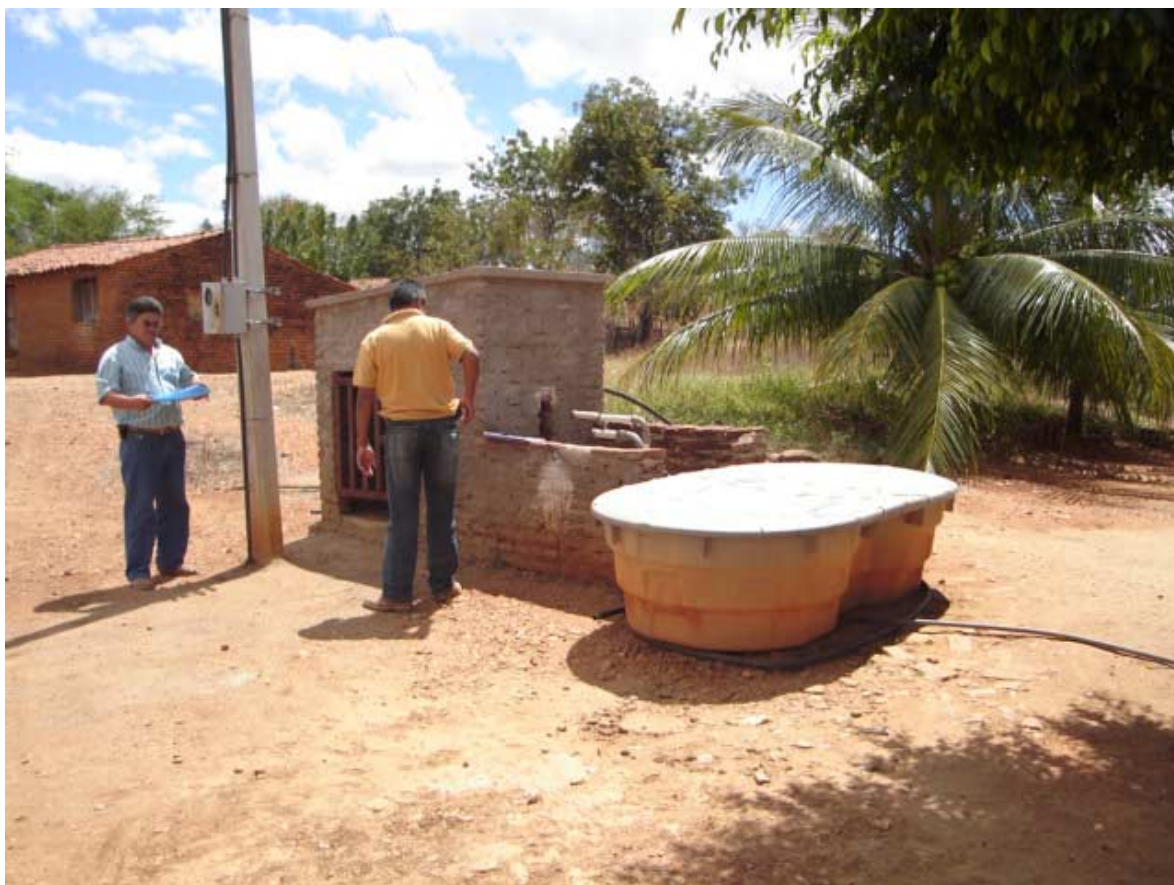
O poço encontrava-se em operação, porém, com um sistema de captação precária, instalado com uma bomba injetora. O poço tem água de boa qualidade e potencial para atender ao consumo primário e secundário das 59 famílias residentes no local, *Sítio Saco*.

Na ocasião da visita o bombeamento estava suspenso, pois a Prefeitura havia retirado a bomba para conserto, sem previsão de retorno. A comunidade estava se abastecendo a partir de pequenos reservatórios, tipo barreiros, remanescentes do bom inverno passado mas, com reservas previstas para, no máximo, três meses.

Foto 2.1 - Situação pretérita do poço do Sítio Saco

A implantação do SSA para esta comunidade foi de grande importância, proporcionando um abastecimento perene, independente da quantidade de chuvas e com água de melhor qualidade. O sistema atual de distribuição a partir do poço era muito precário, e a água armazenada em uma caixa de fibra com capacidade de 1.000 litros, apoiada diretamente no solo (foto 2.1).

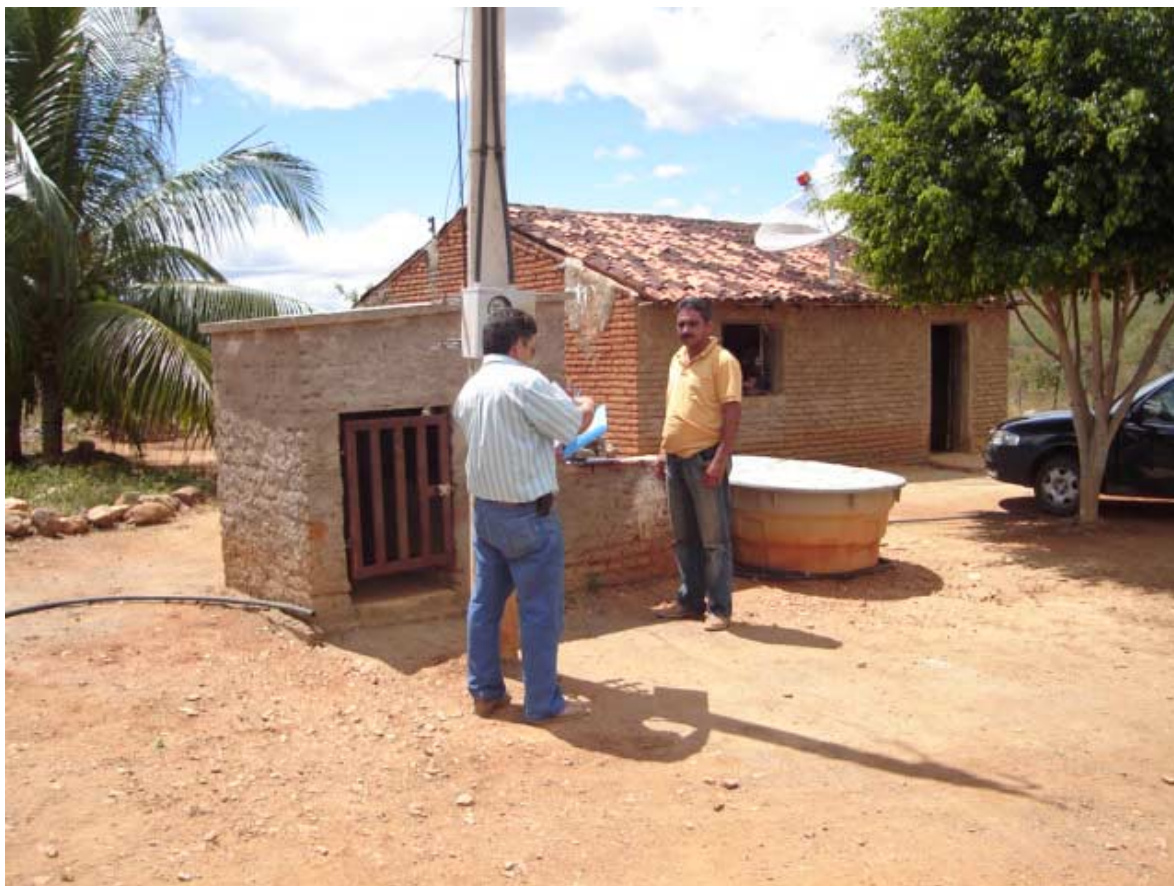
As atividades de campo foram iniciadas com uma visita ao poço, ainda não cadastrado pela CPRM, visando o diagnóstico técnico (foto 5.1).

Nesta fase o poço foi localizado, georreferenciado com o uso de equipamento GPS e executada a medição do nível estático (NE = 15,44 m), por meio de um medidor elétrico de nível. Em seguida, após a desinstalação do poço, foi verificado o diâmetro de 6", descido um corpo de prova para observar a desobstrução e medida a profundidade do poço em 68,00 m. Realizou-se então a coleta d'água para verificação da turbidez, odor e medição da condutividade elétrica.

Essas características foram avaliadas *in loco*, mostrando os seguintes resultados: água límpida, inodora e potável, com condutividade elétrica de 408 $\mu\text{S}/\text{cm}$. A partir destes resultados, o poço foi programado para definição da capacidade de produção.

Foto 5.1 - Diagnóstico técnico do poço

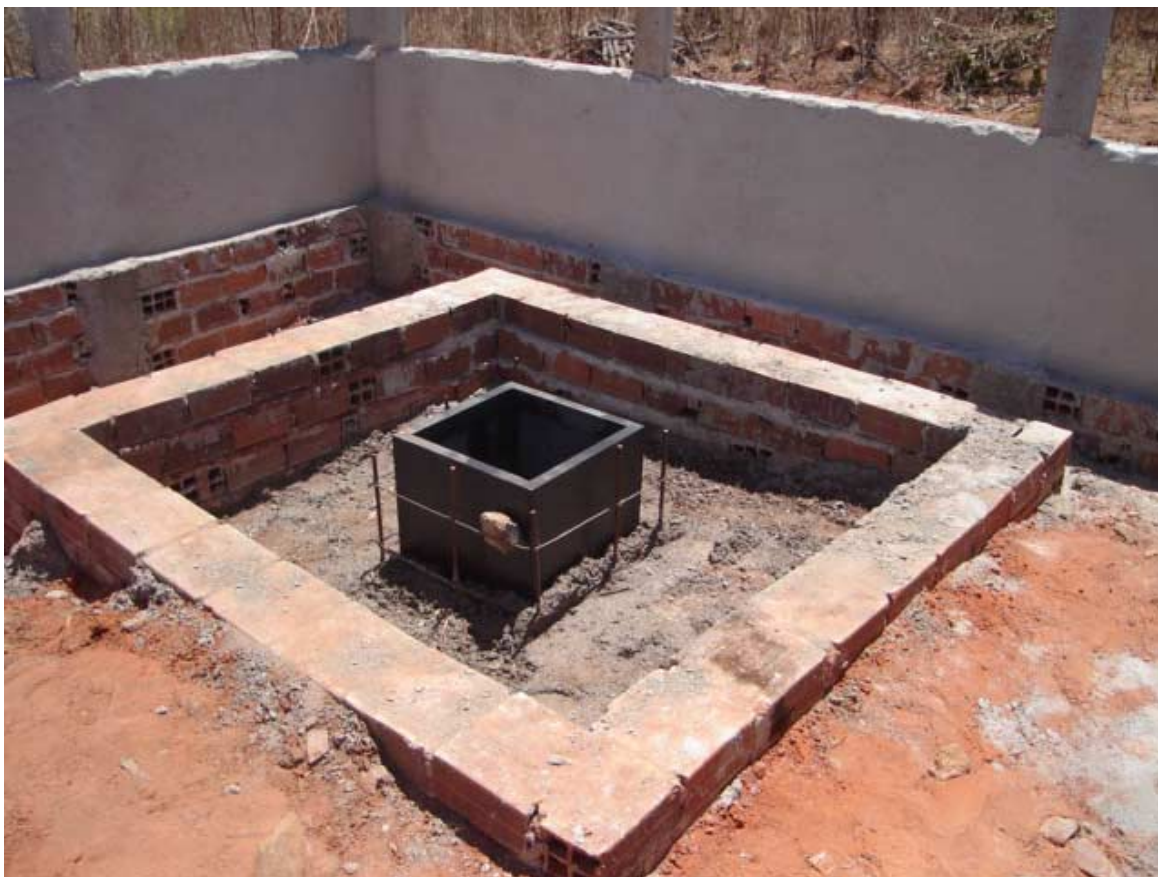
Foto 7.1- Base da estrutura para caixa d'água elevada

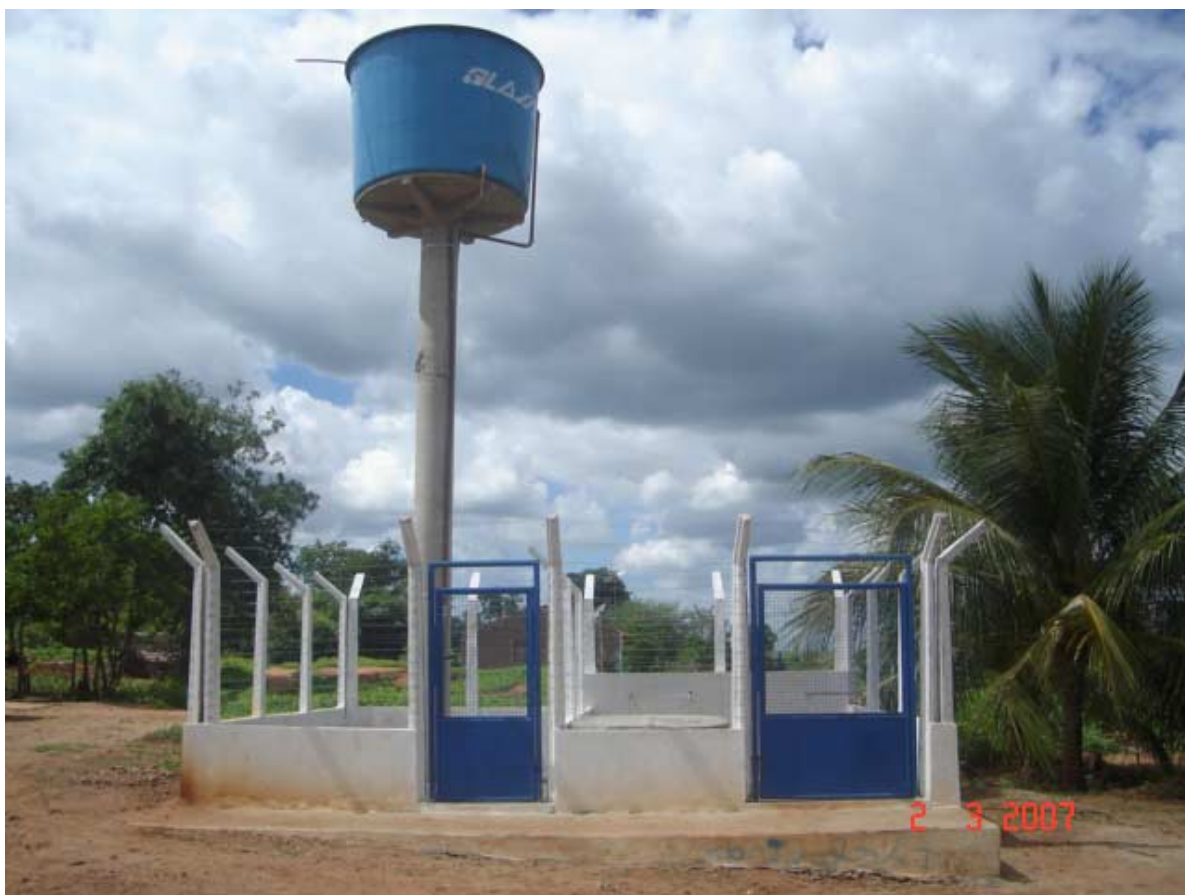
A água é de boa qualidade ($408 \mu\text{S}/\text{cm}$ = água doce), sendo apropriada para consumo humano primário e secundário, irrigação e pecuária. A revitalização do poço e a construção do sistema supracitado se justificaram pela melhoria substancial proporcionada nas condições de captação e distribuição (foto 8.1).

A construção do sistema aboliu a precariedade na captação e, principalmente, no abastecimento de água, pelo qual cotidianamente passava a população local, sujeita às inadequadas condições físicas e de proteção sanitária das instalações.

Foto 8.1 - Aspecto do SSA da comunidade Sítio Saco concluído
