PROJETO REVITALIZAÇÃO E INSTALAÇÃO DE SISTEMAS SIMPLIFICADOS DE ABASTECIMENTO NO NORDESTE

RELATÓRIO SINTETIZADO

IMPLANTAÇÃO DE SISTEMA SIMPLIFICADO DE ABASTECIMENTO DE ÁGUA NA COMUNIDADE SÍTIO MALHADA DA PEDRA

MUNICÍPIO DE LAGOA - PB

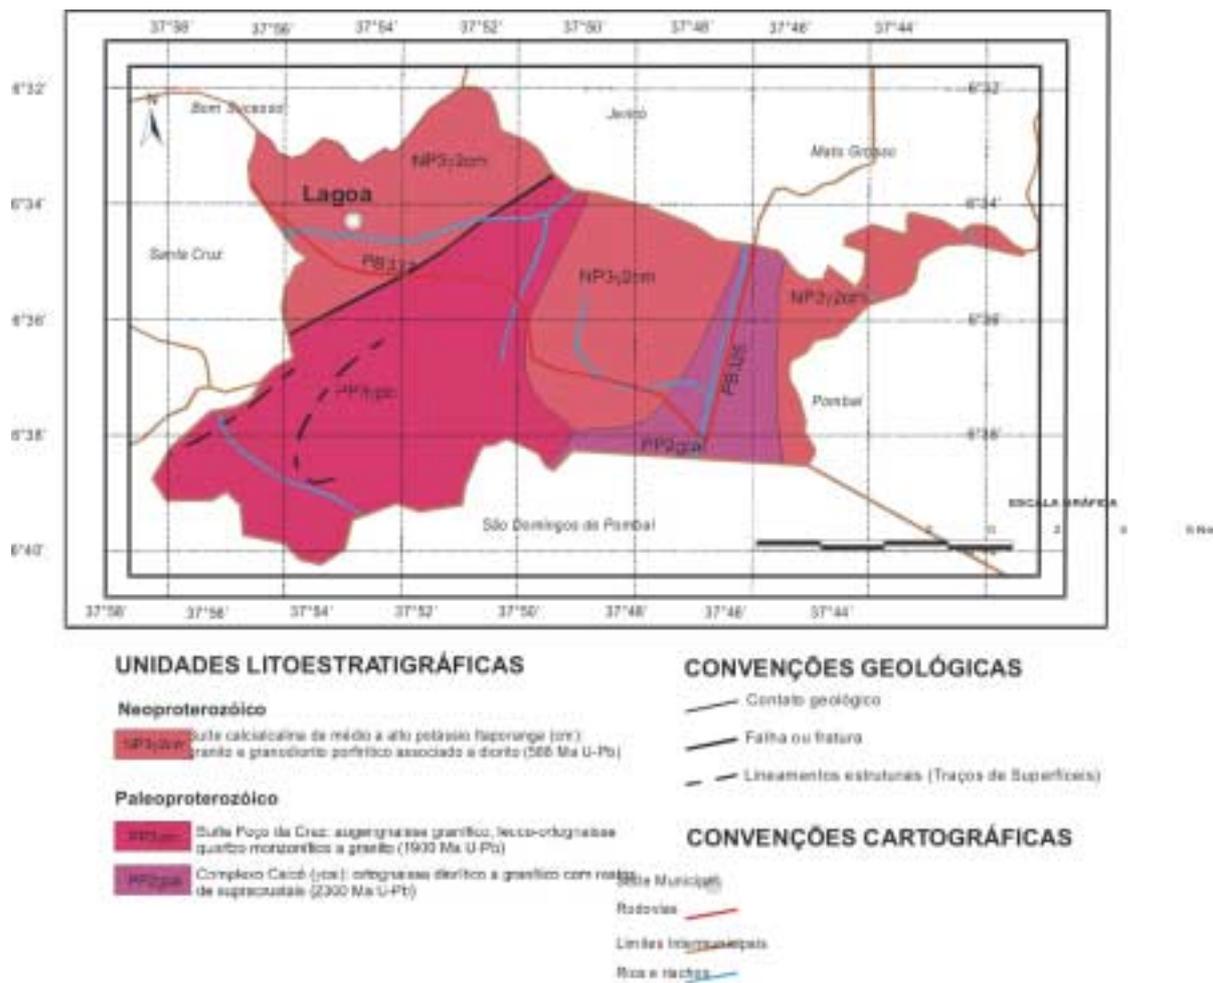
Figura 4.1 - Mapa geológico de Lagoa - PB

O **Sítio Malhada da Pedra** encontra-se inserido no domínio hidrogeológico das rochas cristalinas ou fissural. Esse domínio tem porosidade secundária, produzida por fraturas nas rochas, caracterizando-se por um fendilhamento local, que pode ser alimentado por infiltração direta, através do manto de intemperismo e/ou indiretamente através dos riachos adjacentes (figura 4.1).

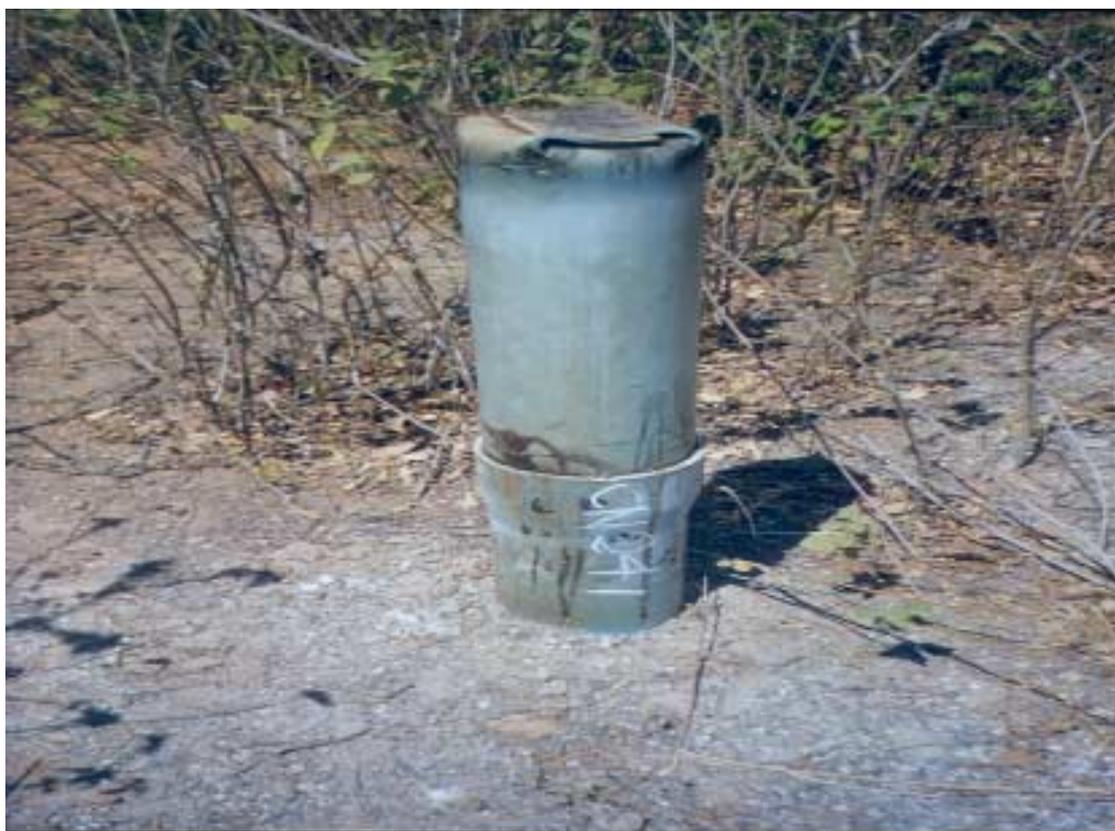
Foto 5.1 – Situação pretérita do poço CN241

As atividades de campo foram iniciadas com uma visita ao poço, ainda não cadastrado pela CPRM, visando o diagnóstico técnico (foto 5.1).

Nesta fase o poço foi localizado, georreferenciado com uso de equipamento GPS e medido o nível estático (NE), por meio de um medidor de nível elétrico. Em seguida, foi descido no interior do poço um corpo de prova de 5½"; aos 2,00 m de profundidade observou-se um estreitamento do revestimento para 5", a partir de onde foi necessário descer o corpo de prova de 4¼". A passagem deste gabarito até a profundidade final = 25,50 m, atestou a acessibilidade das colunas do compressor, injeção de ar, descarga d'água e bomba submersa. Realizou-se então a coleta d'água para verificação da turbidez, odor e medição da condutividade elétrica.

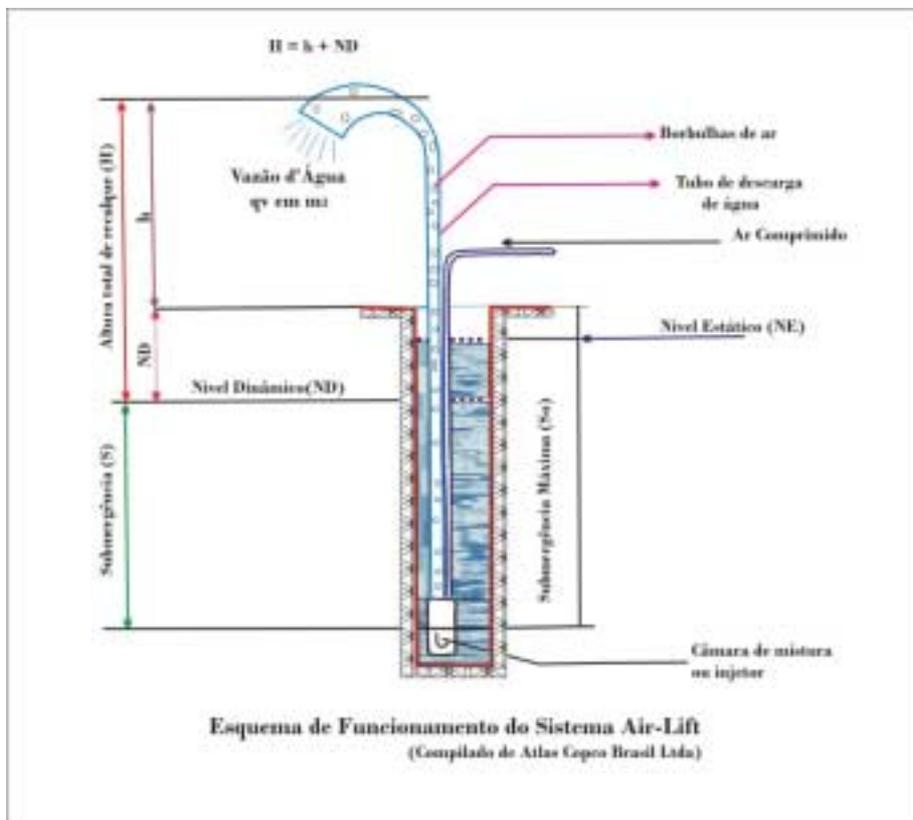
A medição da capacidade volumétrica foi feita por meio do sistema AIR-LIFT (figura 5.1), conjunto construído com câmara de mistura ar/água, ou injetor, com diâmetro de 3", tubulação de injeção de ar e recalque de água junto à câmara, com diâmetros de ½" e ¾", respectivamente.

Figura 5.1 – Esquema de funcionamento do Sistema Air Lift

O injetor utilizado na extração d'água foi dimensionado para vazões de 1,0 m³/h a 2,5 m³/h. Durante a limpeza e desenvolvimento realizou-se um pré-teste, com medição do rebaixamento do nível d'água, visando estimar uma primeira medição da produção do poço. Isto com o difusor colocado próximo ao fundo do poço, porque as condições hidrodinâmicas do aquífero não permitiram uma relação de submersão mais eficiente.

Para a operação utilizou-se um compressor com capacidade de 40 cfm (pés cúbicos por minuto), 175 psi (libra por polegada quadrada) de pressão e a descida no poço, de uma coluna de tubos galvanizados de ½" de diâmetro, para medição dos níveis dinâmicos da água. A duração do teste foi de 3 horas.

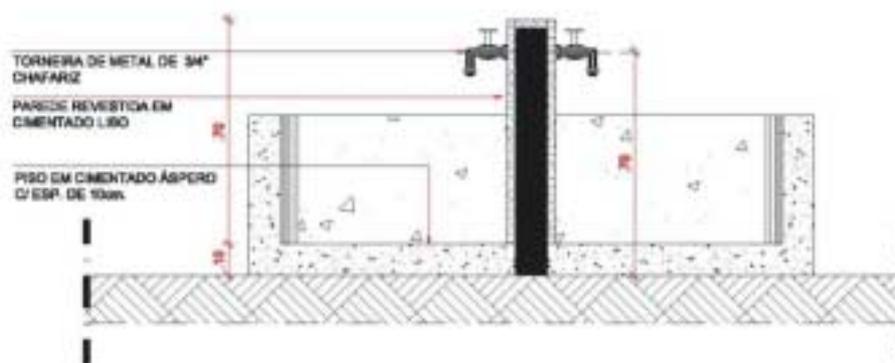
Det. 01 Bebedouro
Escala - 1/20

Foi construído um bebedouro, de acesso duplo, para animais de pequeno e grande porte. Ele fica a 12 m de distância do SSA e em cota abaixo dele, para proteção sanitária da água.

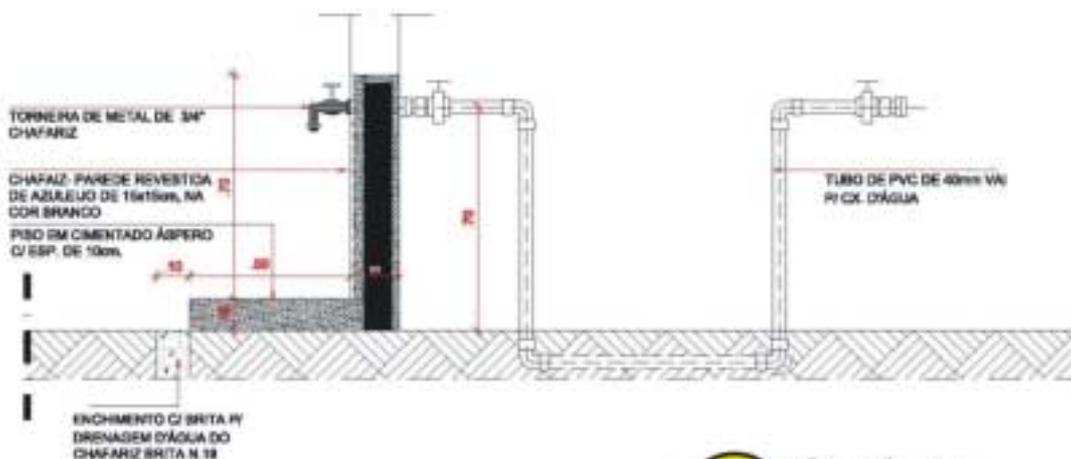
Det. 02 Chafariz
Escala - 1/20

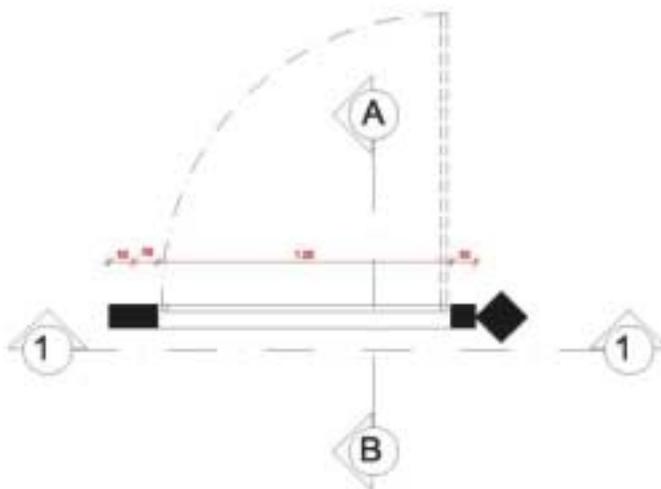
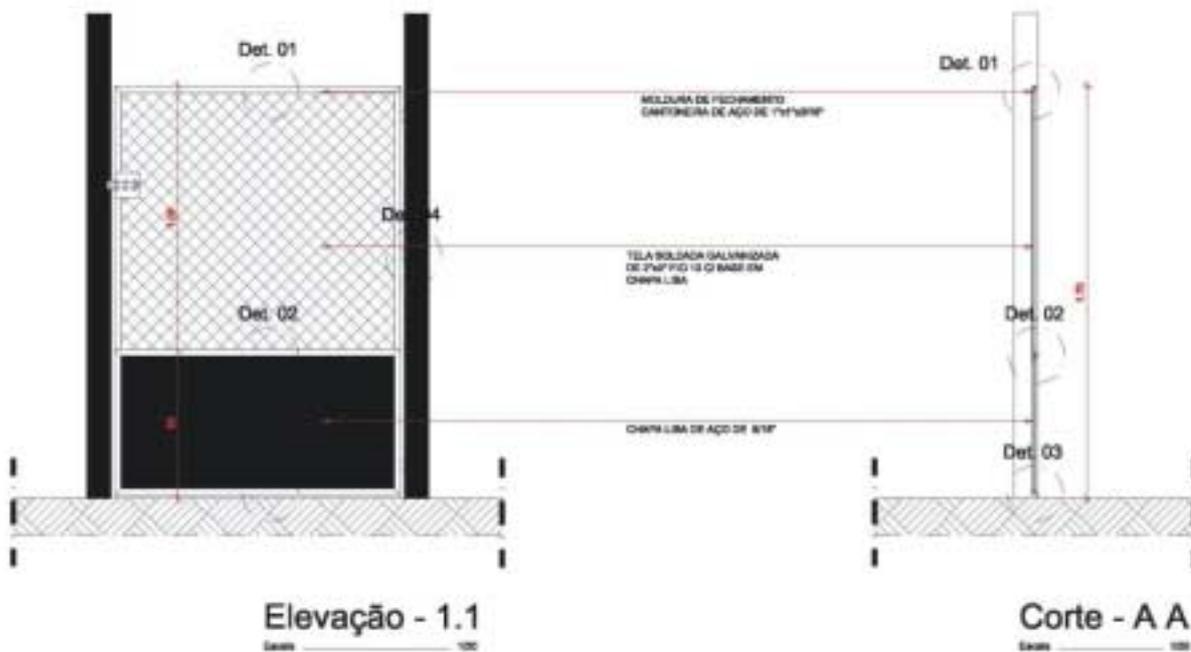
ANEXO 5 - Portão de Acesso do Chafariz

Det. 01 Portão de Acesso - Chafariz
Escala: 1:50

A cerca de proteção foi construída com estacas pré-moldadas de concreto armado, com dimensões 0,12 m x 0,12 m x 2,70 m, pontas superiores inclinadas para fora a 45°, ficando a uma altura útil de 2,20 m e com espaçamento de 1,50 m. As estacas adjacentes aos portões têm alturas úteis de 1,70 m e não apresentam inclinações nas partes superiores. Foram afastadas uma da outra a 1,20 m e 0,80 m, para os portões de entrada do chafariz e do poço, respectivamente.

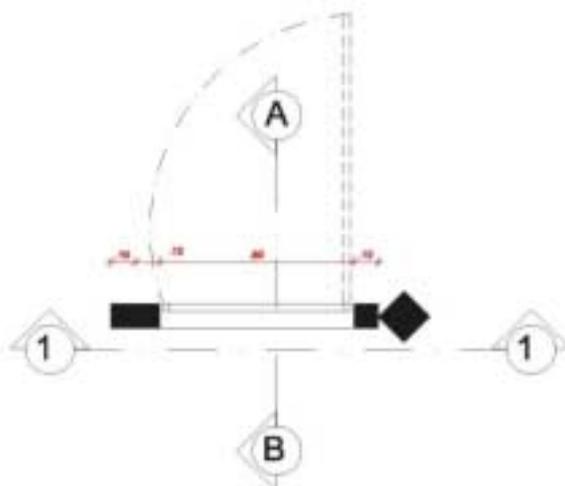
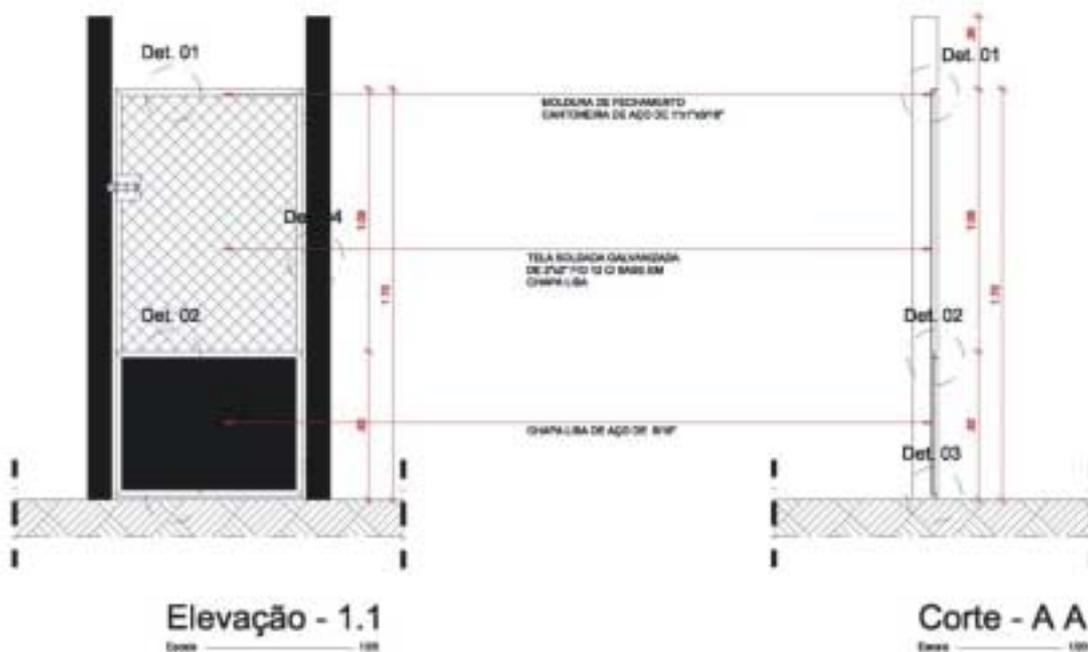
ANEXO 5 - Portão de Acesso do Poço

Det. 02 Portão de Acesso - Poço
Escala: 1:20
