# PROJETO REVITALIZAÇÃO E INSTALAÇÃO DE SISTEMAS SIMPLIFICADOS DE ABASTECIMENTO NO NORDESTE

## RELATÓRIO SINTETIZADO

### IMPLANTAÇÃO DE SISTEMA SIMPLIFICADO DE ABASTECIMENTO DE ÁGUA NA COMUNIDADE SÍTIO SUMARÉ

MUNICÍPIO DE VIÇOSA DO CEARÁ - CE

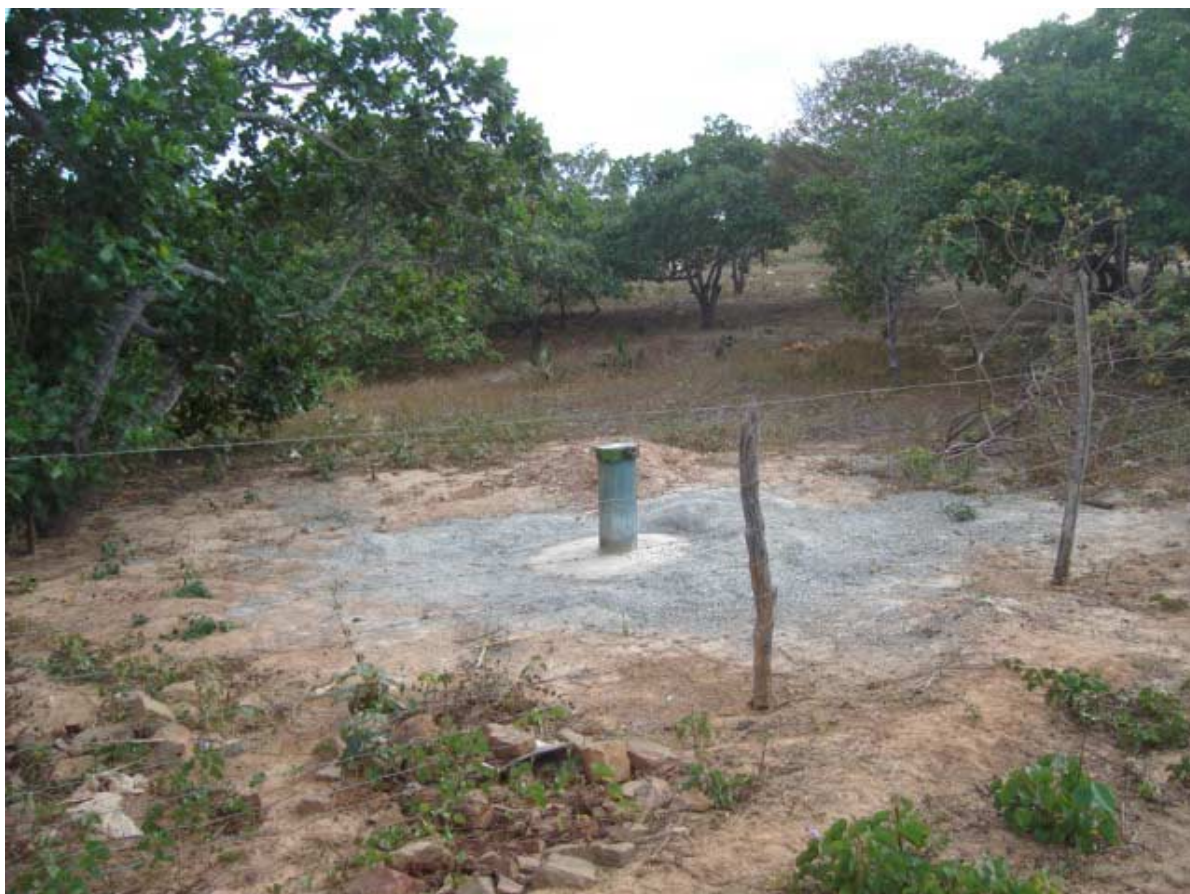
Foto 5.1 - Diagnóstico técnico do poço do Sítio Sumaré

As atividades de campo foram iniciadas com uma visita ao poço, ainda *não cadastrado* pela CPRM, visando o diagnóstico técnico (foto 5.1).

Nesta fase o poço foi localizado, georreferenciado com o uso de equipamento GPS e executada a medição do nível estático (NE = 3,05 m), por meio de um medidor elétrico de nível. Em seguida, foi verificado o diâmetro de 6', descido um corpo de prova para observar a desobstrução e medida a profundidade do poço em 75 m, que embora construído havia mais de um ano, ainda permanecia, quando do diagnóstico em 2006, sem ser instalado. Realizou-se então a coleta d'água, para verificação da turbidez, odor e medição da condutividade elétrica.

As características foram avaliadas in loco, mostrando os seguintes resultados: água límpida, inodora e potável, com condutividade elétrica de 217  $\mu\text{S}/\text{cm}$ . A partir destes resultados, o poço foi programado para definição da capacidade de produção.

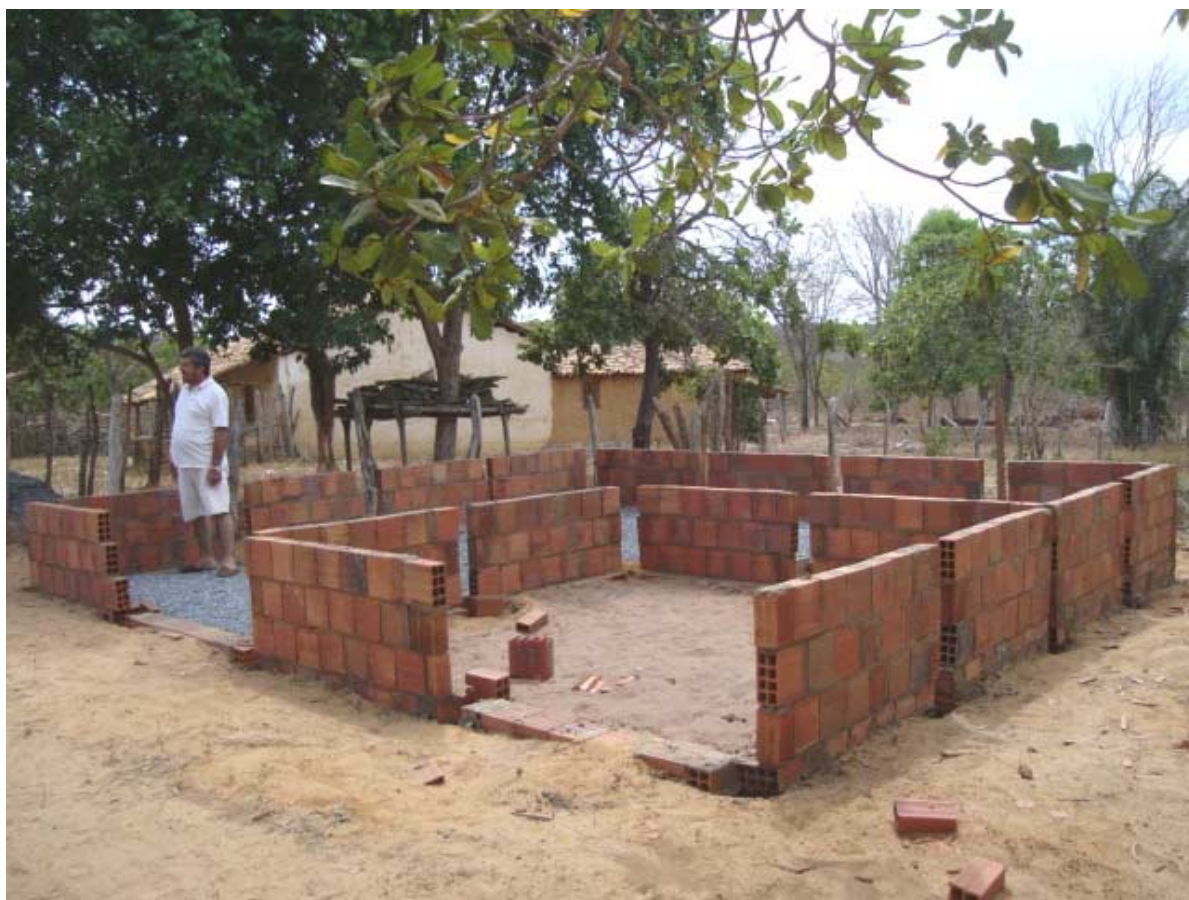
Foto 7.1 - Fase construtiva inicial do SSA Sítio Sumaré

A construção deste SSA (foto 7.1) seguiu o modelo alternativo previsto, sendo constituído de dois subsistemas: Um no local do poço com área de 9m<sup>2</sup> (3,0m x 3,0m), e outro distante 50m, mais próximo aos domicílios, ocupando uma área de 27m<sup>2</sup> (6,0m x 4,5m), dividido em duas áreas distintas: a área do chafariz, de livre acesso aos usuários; e a de instalação da caixa d'água, que como a área do poço, é restrita às pessoas responsáveis pela operação e manutenção do sistema. Estas áreas são separadas por cerca e possuem portões de acesso independentes (vide plantas, baixa e de detalhe, anexo 5).

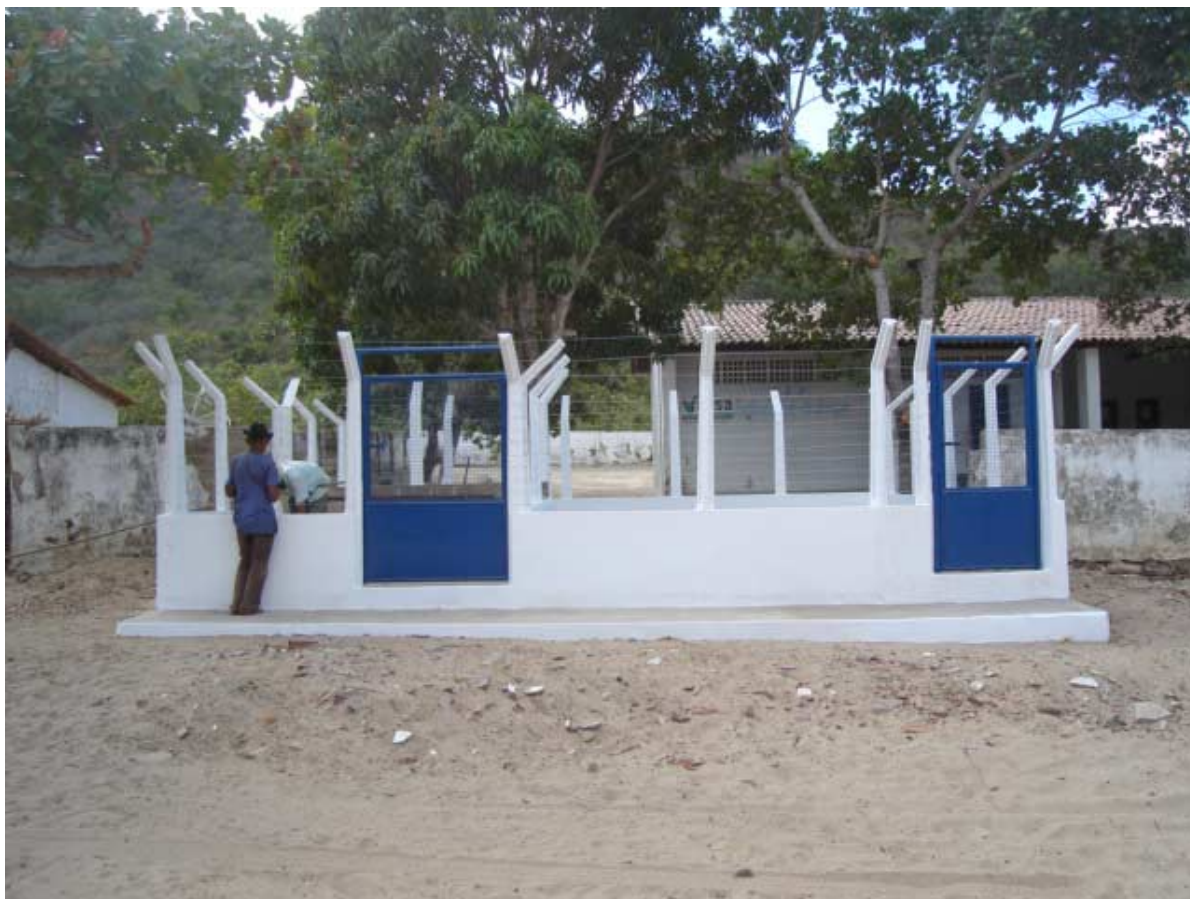
Foto 7.2 - SSA Sítio Sumaré em fase conclusiva

As estacas foram interligadas por uma mureta de alvenaria, com 0,60m de altura. A partir daí, 13 fios de arame liso, galvanizado, diâmetro 4mm, com espaçamento de 10cm em média até o início da inclinação das estacas e 20cm na parte inclinada, fecham a parte superior. As estacas e as muretas foram pintadas com cal branca. A parede frontal do chafariz tem 1,0m de altura, revestida com azulejos de cor branca, garantindo a impermeabilização e a higiene, sendo margeada por calçada em alvenaria com a largura de 1,0m.

Os portões foram construídos com chapas galvanizadas até uma altura de 0,60 m e tela de arames galvanizados de 6 mm, com malha de 2", sendo fixados a estacas pré-moldadas, para acesso às instalações do poço, caixa d'água e chafariz. A pintura foi feita com esmalte sintético, na cor azul del rey.

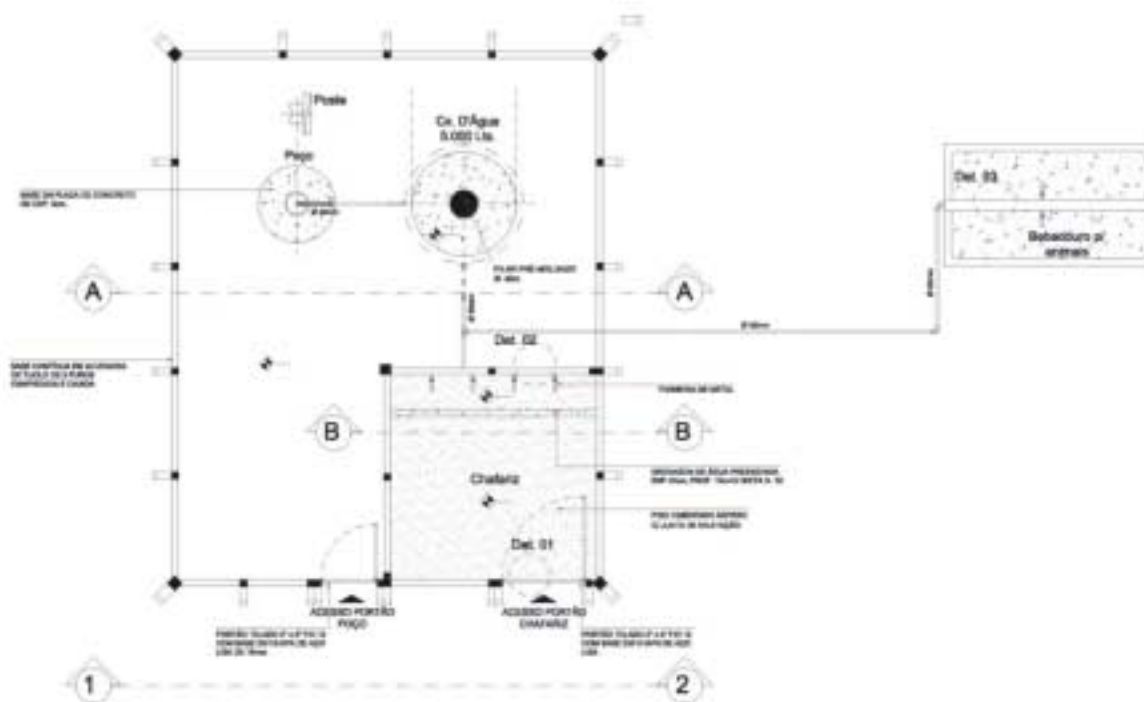
## Anexo 5 - Planta Baixa do SSA - Caixa d'Água Única

Planta Baixa- Bomba Submersa com 01 (uma) Caixa. D'Água

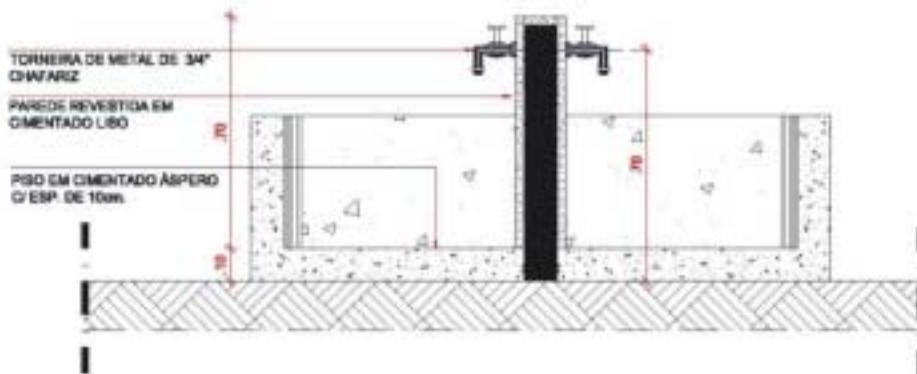
**Det. 01** Bebedouro  
Escala - 1/20

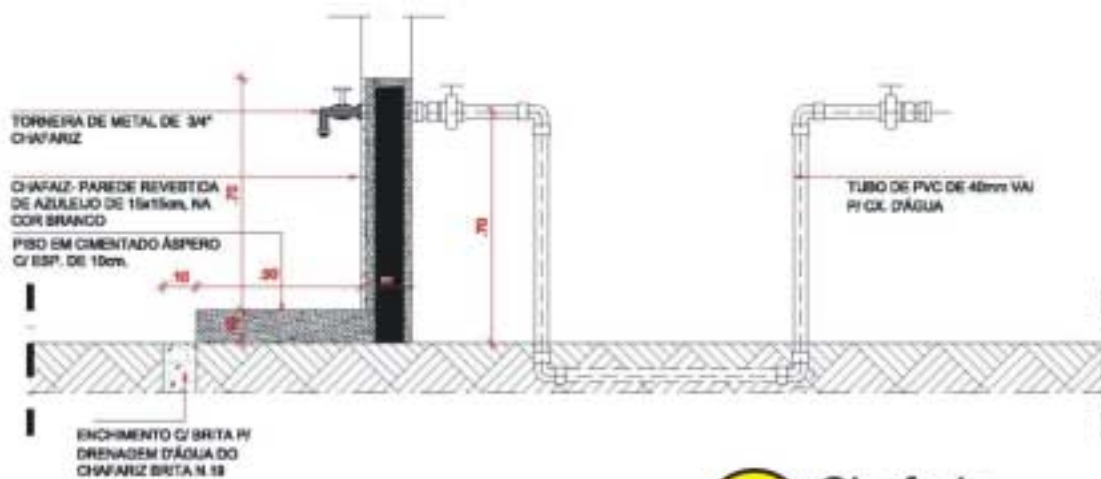
**Det. 02** Chafariz  
Escala - 1/20

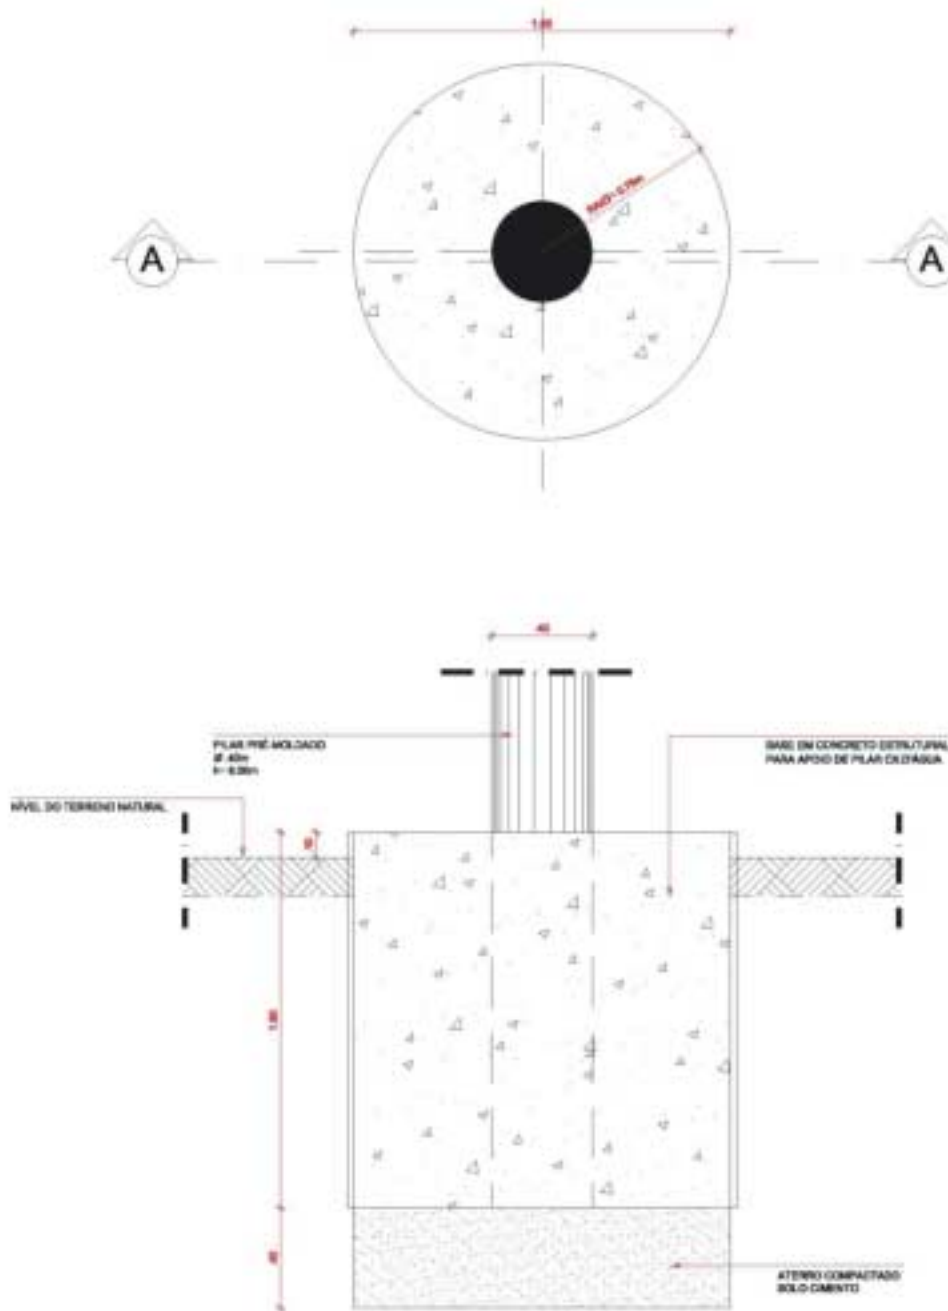
### ANEXO 5 - Planta de Detalhe nº 04

**Det. 04** Base para Reservatório Assentado  
Escala: 1/20

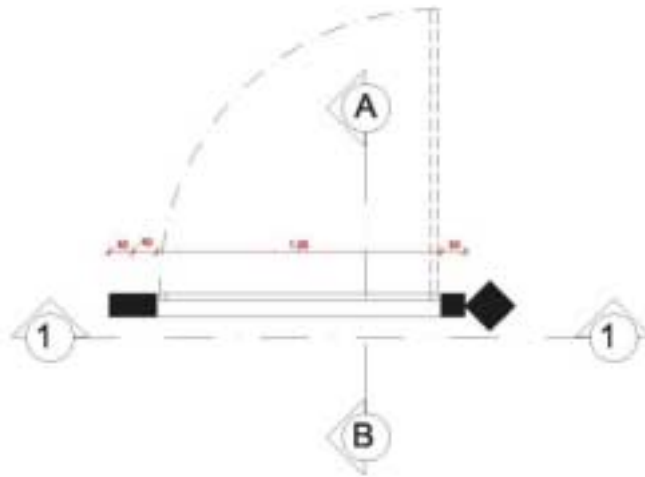
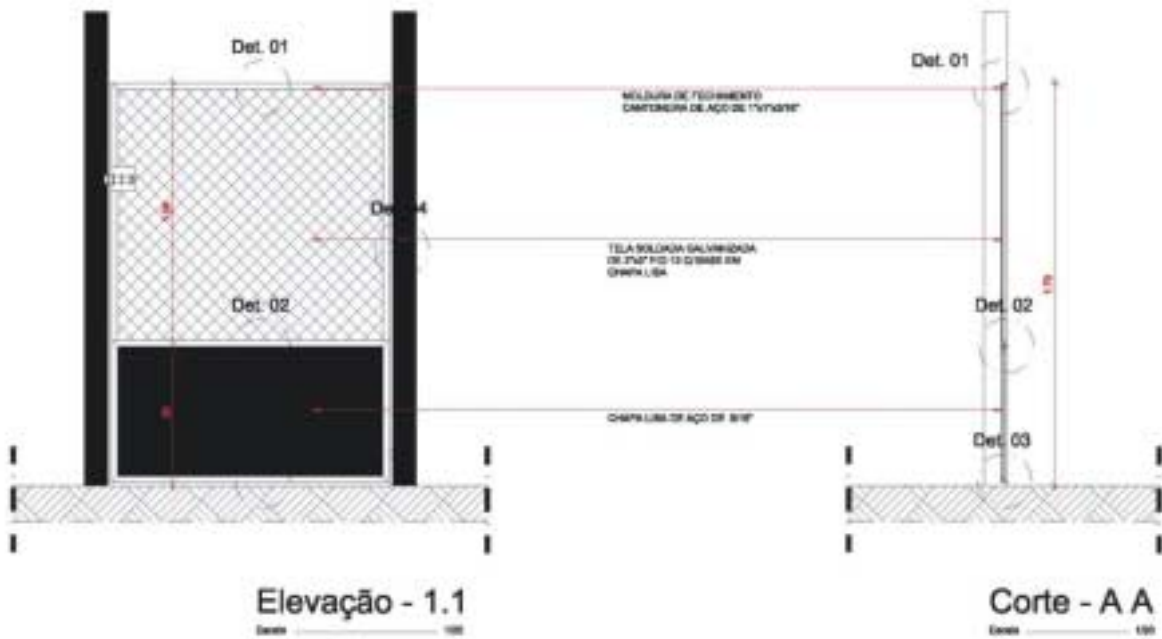
## ANEXO 5 - Portão de Acesso do Chafariz

Det. 01 Portão de Acesso - Chafariz  
Escala: 1:50

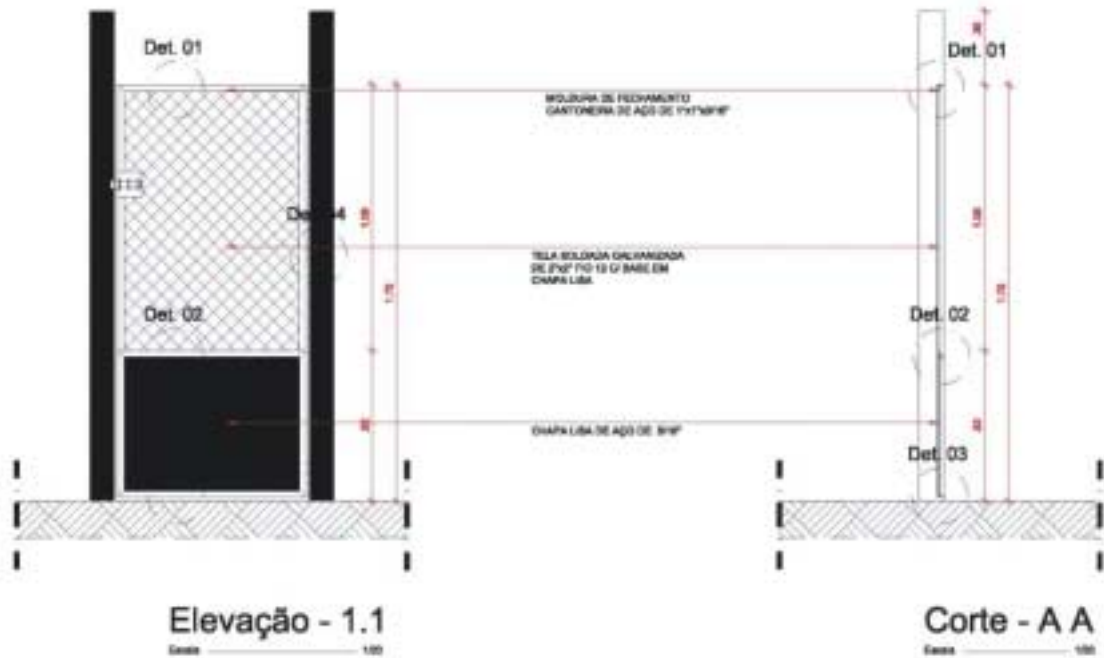
## ANEXO 5 - Portão de Acesso do Poço

Def. 02 Portão de Acesso - Poço  
Escala: 1/50
