# PROJETO REVITALIZAÇÃO E INSTALAÇÃO DE SISTEMAS SIMPLIFICADOS DE ABASTECIMENTO NO NORDESTE

## RELATÓRIO SINTETIZADO

### IMPLANTAÇÃO DE SISTEMA SIMPLIFICADO DE ABASTECIMENTO DE ÁGUA NA COMUNIDADE SÍTIO NOVO

MUNICÍPIO DE PORANGA - CE

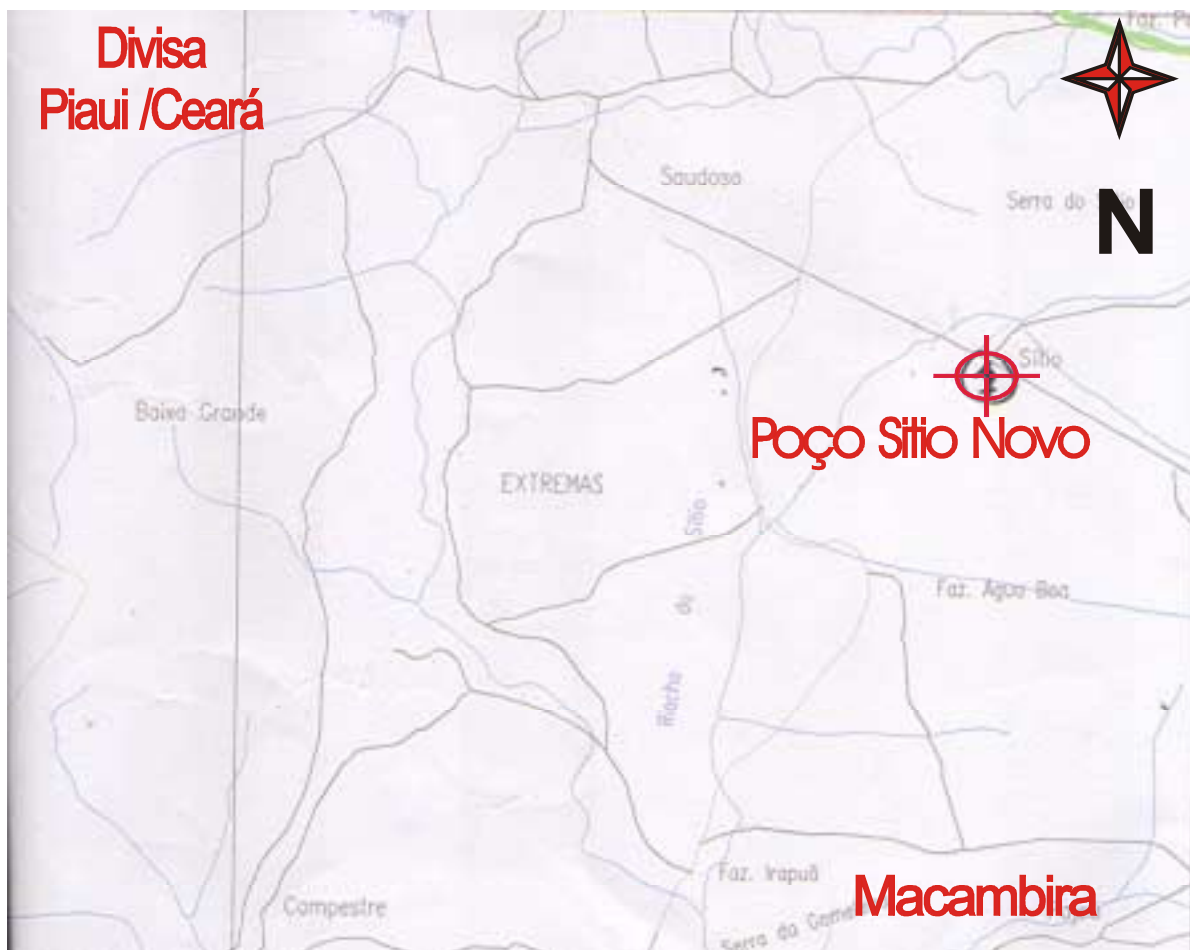
Figura 3.2 - Localização do SSA Sítio Novo ( Duca Neném )

A área onde o SSA do Sítio Novo foi construído, situa-se em linha reta 20,2 km a NW da cidade de Poranga. O acesso é realizado através de 22 km de estradas carroçáveis. Engloba o poço localizado nas coordenadas 04°38'43,0" de latitude sul e 41°05'35,1" de longitude oeste (figura 3.2).

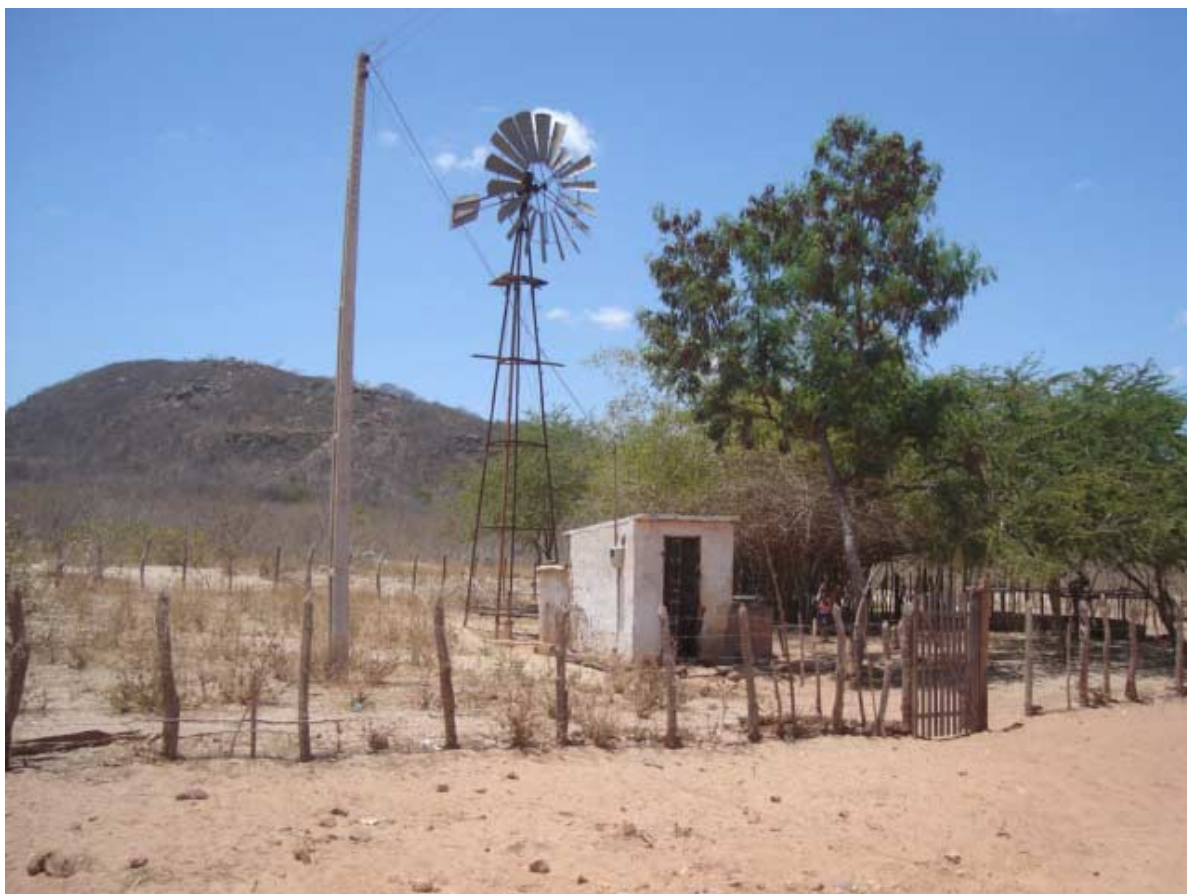
Foto 5.1 - Diagnóstico técnico do poço Sítio Novo

As atividades de campo foram iniciadas com uma visita ao poço, ainda não cadastrado pela CPRM, visando o diagnóstico técnico (foto 5.1).

Nesta fase o poço foi localizado, georreferenciado com o uso de equipamento GPS e executada a medição do nível estático (NE = 8,93 m), por meio de um medidor elétrico de nível. Em seguida, após a desinstalação do poço, foi verificado o diâmetro de 6', descido um corpo de prova para observar a desobstrução e medida a profundidade do poço em 48 m. Realizou-se então a coleta d'água, para verificação da turbidez, odor e medição da condutividade elétrica.

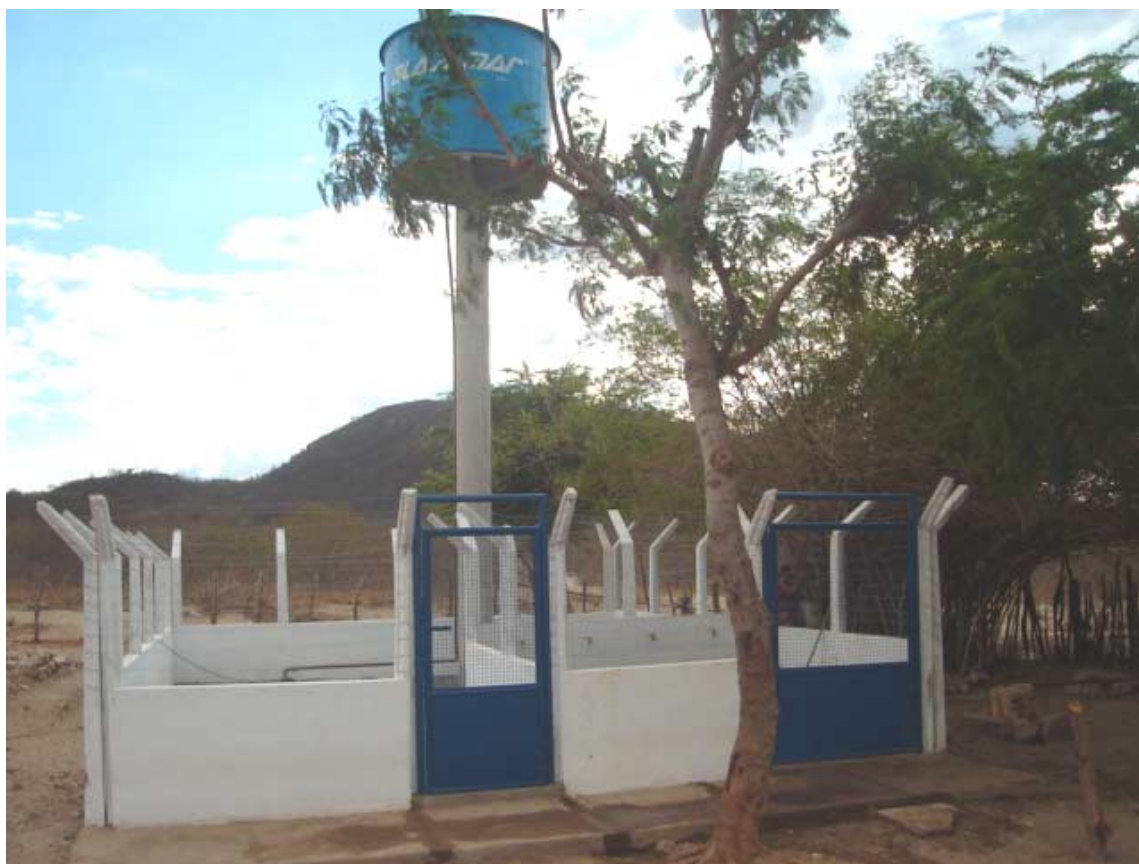
Foto 7.1 - Aspecto do SSA Sítio Novo concluído

A cerca de proteção foi construída com estacas pré-moldadas de concreto armado, com dimensões 0,12 m x 0,12 m x 2,70 m, pontas superiores inclinadas para fora a 45°, ficando com uma altura útil de 2,20 m e espaçamento de 1,50 m ( foto 7.1 ).

As estacas foram interligadas por uma mureta de alvenaria, com 0,60 m de altura. A partir daí, 13 fios de arame liso, galvanizado, diâmetro 4mm, com espaçamento de 10 cm em média até o início da inclinação das estacas e 20 cm na parte inclinada, fecham a parte superior. As estacas e as muretas foram pintadas com cal branca. A parede frontal do chafariz tem 1 m de altura, revestida com azulejos de cor branca, garantindo a impermeabilização e a higiene, sendo margeada por calçada em alvenaria com a largura de 1 m.

A caixa d'água elevada tem capacidade para 5.000 litros e foi instalada com altura útil de 6 metros, construída em fibra de vidro, com parafusos de fixação na tampa e afixada à base por cordas de nylon de seda de ½". Foi assentada num capitel (base de apoio pré-moldada), com dimensões em conformidade com a mesma, colocado por encaixe em uma coluna pré-moldada de concreto armado, formato cilíndrico, com 7,5 m, fixada a uma fundação de concreto armado no solo, com 1,20 m x 1,20 m x 1,50 m de profundidade (foto 7.1).
