SERVIÇO GEOLÓGICO DO BRASIL – CPRM

# ESTUDOS SOBRE A INSTABILIDADE DO TERRENO NOS BAIRROS PINHEIRO, MUTANGE E BEBEDOURO, MACEIÓ (AL)

**Volume II**  
RELATÓRIOS TÉCNICOS  
F. Caracterização Geológico-Geotécnica

Rio de Janeiro, maio de 2019

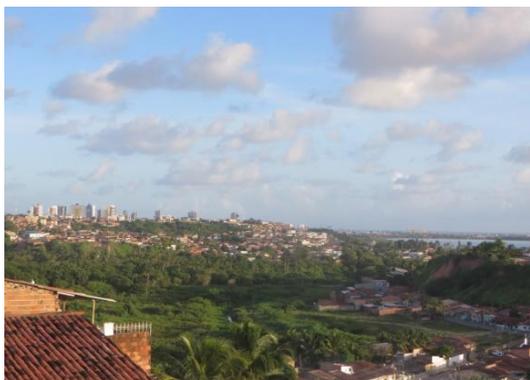
**Figura 1.** Vista parcial mostrando o bairro do Pinheiro no topo do tabuleiro e parte do bairro do Bebedouro na vertente e margem da lagoa.

O Bairro do Pinheiro ocupa a superfície aplainada do topo do tabuleiro, em maior cota que os dois outros citados (Fig. 1). O Mutange localiza-se em parte da borda do tabuleiro, na superfície de alta declividade da falésia que se estende paralelamente à margem da lagoa e também em parte da planície peri-lagunar situada entre o pé da escarpa e a lagoa (Fig. 2). O Bebedouro assenta-se na região declivosa situada a noroeste do Pinheiro e do Mutange, entre o tabuleiro e a planície peri-lagunar, mas também abrange uma parte da própria planície ao redor da lagoa do Mundaú (Fig. 1).

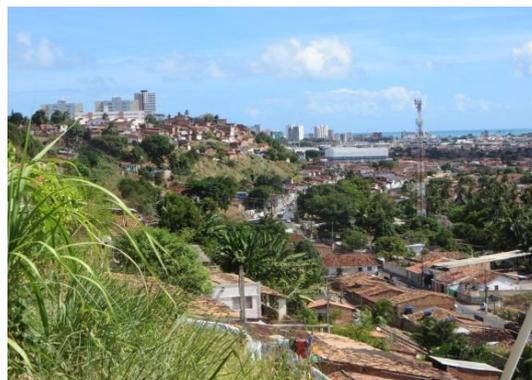
**Figura 2.** Trecho do bairro Mutange na área de alta declividade da falésia e também na área plana do entorno da lagoa.

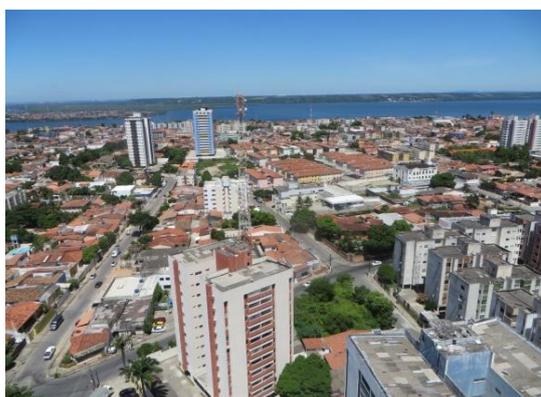
**Figura 3.** Bairro do Pinheiro. Notar relevo plano e o grau avançado de urbanização.

Constata-se que o bairro do Pinheiro apresenta-se bem urbanizado, com ruas e avenidas pavimentadas, casas de bom padrão construtivo e processo de verticalização em curso (Fig. 3). Dessa forma já são raros os locais onde é possível o reconhecimento de afloramentos rochosos ou solo exposto.

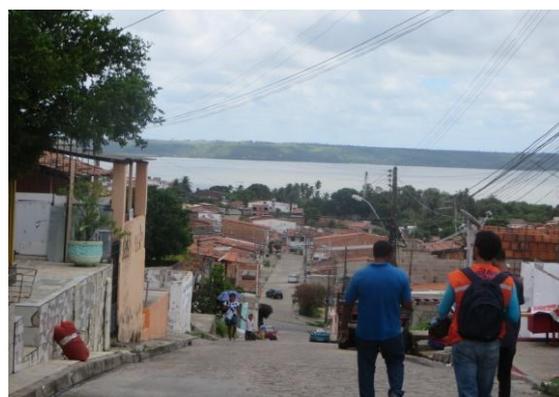
**Figura 4.** Trecho do bairro Bebedouro mostrando menor padrão da urbanização, relevo passando de declivoso a relativamente plano nas proximidades da lagoa.

O bairro do Bebedouro apresenta menor padrão de urbanização, tanto em densidade de ocupação quanto em relação ao padrão construtivo (Fig. 4). O Mutange é predominantemente caracterizado por ocupações informais e desordenadas e há dificuldade de acesso em função da alta declividade e restrições impostas por conflitos sociais.

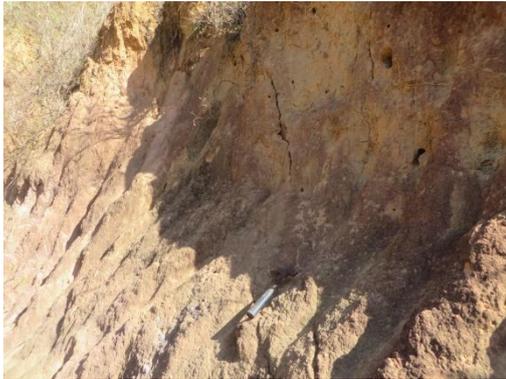
**Figura 5.** Talude de corte em área colinosa situada entre o Pinheiro e o Bebedouro, mostrando trecho pedogeneizado dos sedimentos Barreiras. Notar o solo amarelado no topo do corte.

Os três bairros estão assentados sobre os sedimentos argilo-silto-arenosos do Grupo Barreiras e nos poucos locais onde há afloramentos, na face das falésias e nos raros cortes executados para ocupação, fica evidente a presença desses sedimentos. Observam-se, ainda, três tipos básicos de solos que podem ser diferenciados principalmente pela cor e pelo conteúdo de matéria orgânica associada. Na maior parte do tabuleiro, trechos das falésias e áreas do Bairro Bebedouro observa-se um solo castanho amarelado capeando os sedimentos Barreiras, que de acordo com Ker (1998) e Parahyba *et al.* (2008) pode se tratar de Latossolo amarelo (Fig. 5). Há ainda trechos com solo mais acinzentado, notadamente em áreas suscetíveis a alagamento encontradas nos embaciamentos endorreicos do tabuleiro onde se encontra o Bairro Pinheiro (Fig. 6). Esses solos podem se tratar de Latossolos acinzentados, como citado em Ker (1998) ou mesmo Gleissolos (Parahyba *et al.* 2008) (Figs. 7 e 8). Ainda segundo esse autor há ocorrência de Argissolos na área plana do entorno da lagoa do Mundaú, onde se desenvolvem manguezais. Cabe ser ressaltado que parte do bairro do Mutange e do Bebedouro foram implantados em locais antes ocupados por esses manguezais e foram assentados em áreas aterradas sobre esses Argissolos.

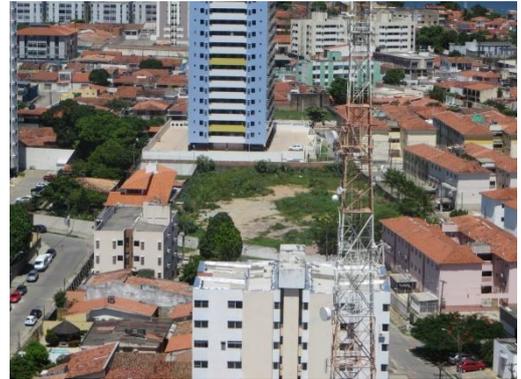
**Figura 6.** Terreno baldio nos fundos do edifício Barcelos onde se observa solo acinzentado.

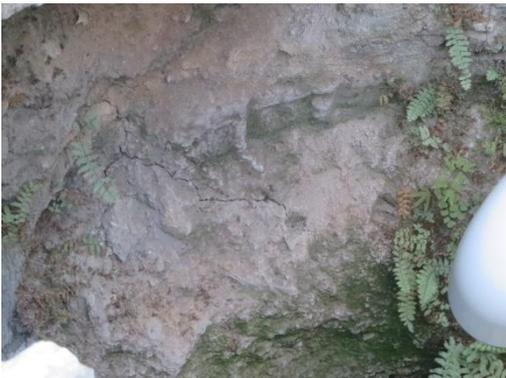
**Figura 7.** Solo acinzentado em trecho de fossa colapsada ao lado da Igreja do Menino Jesus de Praga, Pinheiro.

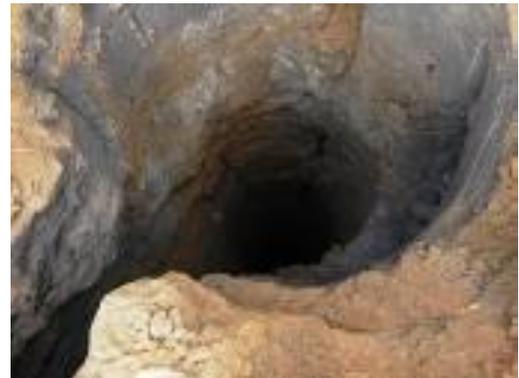
**Figura 8.** Sumidouro colapsado ao lado do Condomínio Jardim das Acácias, Pinheiro, mostrando solo cinza a cinza escuro (Fonte: Alagoas 24 horas).

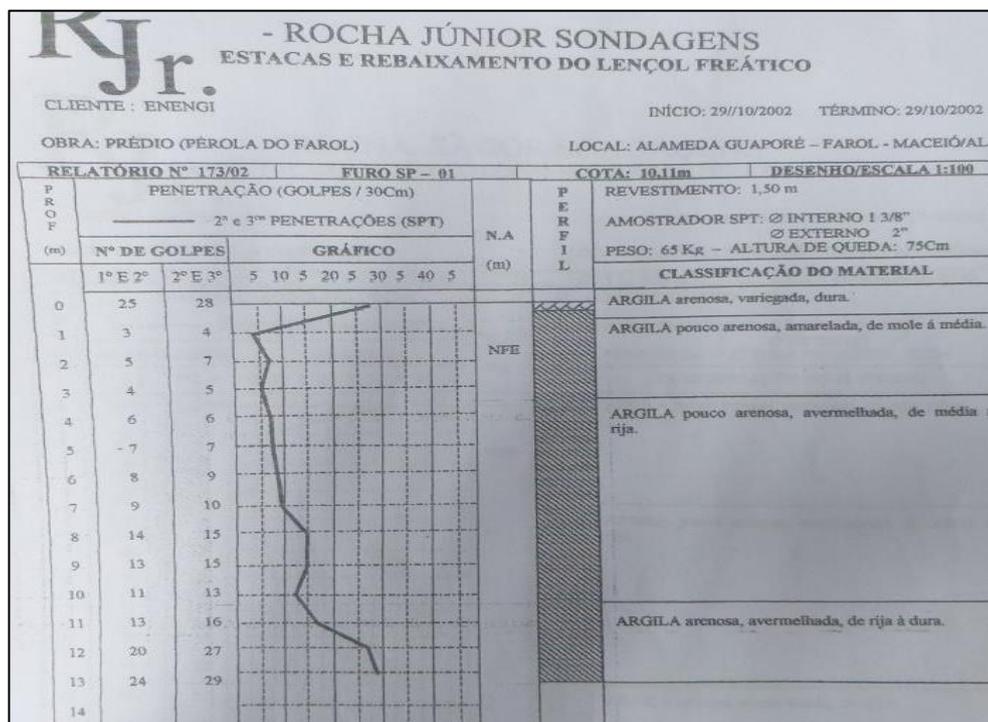
Figura 9. Gráfico SPT do furo SP-01 no atual Ed. Barcelos (Fonte: Relatório Técnico de Sondagem - Rocha Júnior)

No Edifício Barcelos, os quatro SPTs apresentam variações parecidas, com valores próximos a 30 golpes em superfície e redução até aproximadamente 5, de 1 metro até mais ou menos 6 metros de profundidade. Daí os valores aumentam e ultrapassam 25 a partir dos 12m de profundidade (Fig. 9). Cabe ressaltar que o nível freático não foi encontrado em nenhuma das sondagens (Rocha Júnior 2002).

O Edifício Barcelos foi construído com fundações a 18 metros de profundidade, segundo informação verbal dada por vários moradores, portanto, apoiado em camada com SPT acima de 30/35 ou mesmo no impenetrável. No entanto, observam-se trincas e rachaduras no piso da garagem, paredes e pilares, com aberturas significativas e grande persistência. Há uma junta de dilatação com abertura significativa, anômala, visível na garagem do edifício. Além disso, já há fissuras e pequenas trincas em paredes de alguns apartamentos.

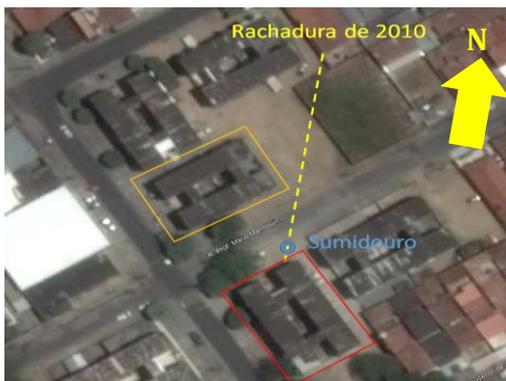
**Figura 10.** Local aproximado da abertura da fenda em 2010 (Imagem: Google Earth)

A direção N-S apresenta uma singularidade marcante, é nessa direção que se observam as trincas com maior evolução erosiva, fato que pode ser constatado por observação direta nos locais afetados e nos materiais divulgados pela imprensa, tanto durante o evento de 2010, quanto por ocasião das chuvas mais intensas de 2018 e 2019. Em 2010 foi aberta uma fenda de direção N-S no entorno do Conjunto Jardim Acácia, com cerca de 80 metros de comprimento, mais de 10 cm de largura em alguns pontos de profundidade de cerca de 10 metros, profundidade observada nas paredes de um sumidouro que colapsou e que estava conectado a essa fratura (Figs. 10 e 11). Foi por essa fenda que fluuiu rapidamente a maior parte dos 70 cm de alagamento observado naquele evento chuvoso (AGM 2010).

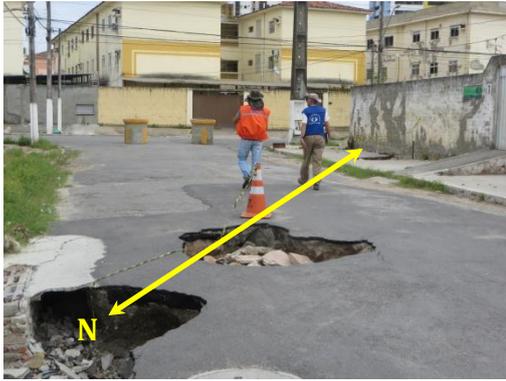
**Figura 12.** Grande desenvolvimento erosivo de trinca N-S no entorno do condomínio Divaldo Suruagy.

As rachaduras observadas no entorno do Condomínio Divaldo Suruagy, a partir de 2018, também se caracterizam pela direção N-S e pelo grande desenvolvimento erosivo, como pode ser observado nas figuras 12, 13 e 14 dadas a seguir.

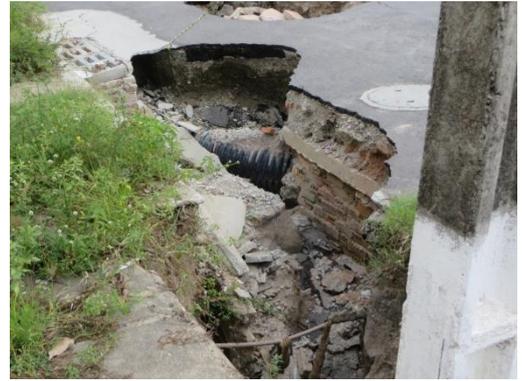
**Figura 13.** Detalhe das feições erosivas da imagem anterior.

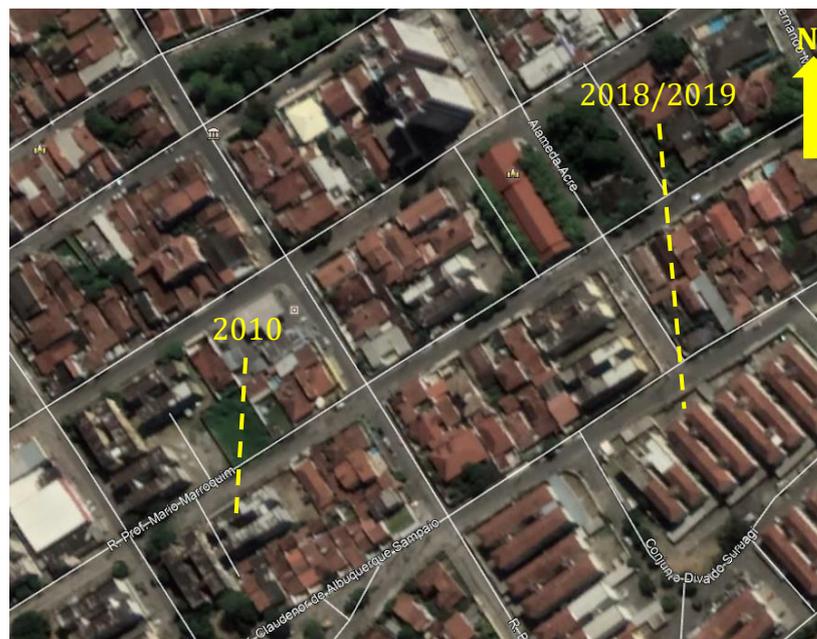
**Figura 14.** Posição aproximada das rachaduras com forte evolução por ação pluvial (Imagem: Google Earth).

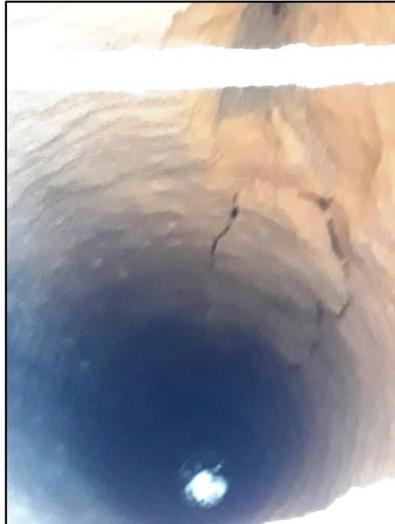
**Figura 15.** Trinca conectada a sumidouro (Fonte: Defesa Civil de Maceió)

Cabe ressaltar que a evolução erosiva dessas trincas também pode ser relacionada ao fato de estarem nos pontos de menor cota nos embaciamentos do bairro. Os fluxos pluviais se concentram em grande volume nesses dois locais, penetram nas trincas e rachaduras e agem produzindo erosão tipo “*pipping*”, esculpindo cavidades e condutos por baixo de pisos, passeios e da pavimentação asfáltica. Outro fato marcante é a conexão das linhas de fraturas com as centenas ou mesmo milhares de fossas e sumidouros (Fig. 15). É notório que as

trincas conectam o sistema de drenagem, fossas, sumidouros e até cisternas de abastecimento de água, como já foi observado no Edifício Belo Horizonte, no Condomínio Barcelona (colapso do sumidouro) e no Condomínio São Francisco (cisterna desativada por contaminação por esgotos). Tanto a rachadura do entorno do Condomínio Divaldo Suruagy quanto à do Conjunto Jardim Acácia conectaram-se a sumidouros e fossas, com colapso parcial dos mesmos.

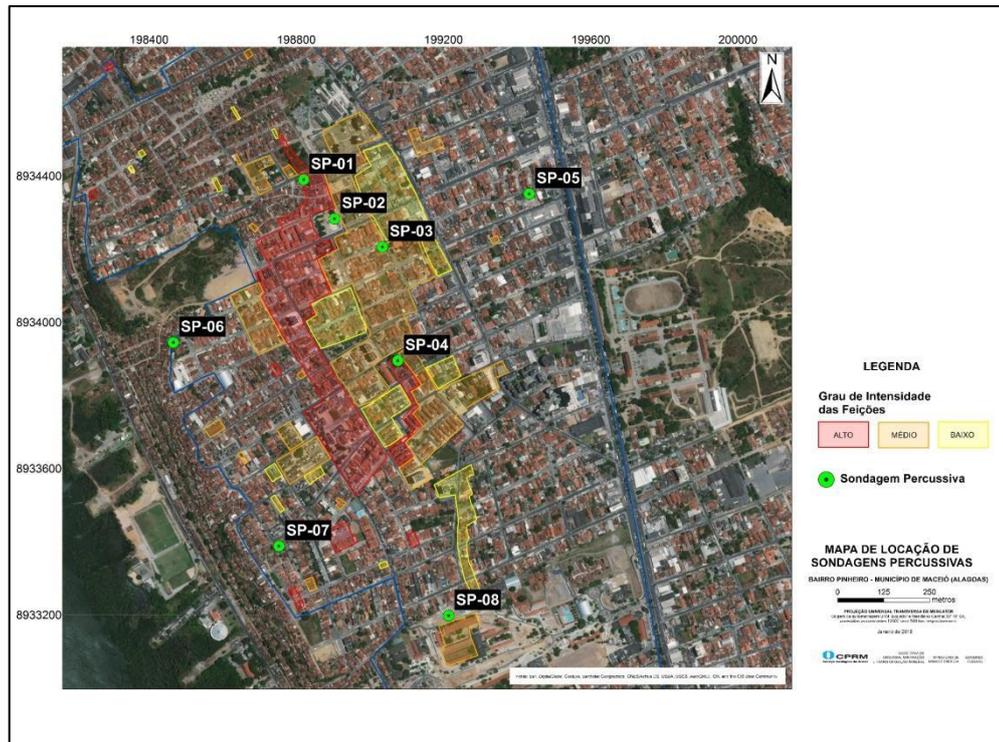
**Figura 16.** Localização das sondagens percussivas executadas no Bairro Pinheiro.

Conforme observa-se no quadro 1, apesar de estarem programadas para serem desenvolvidas até no máximo 20 metros, as sondagens atingiram o nível impenetrável em profundidades que variaram de 8,21 a 18,24 metros.

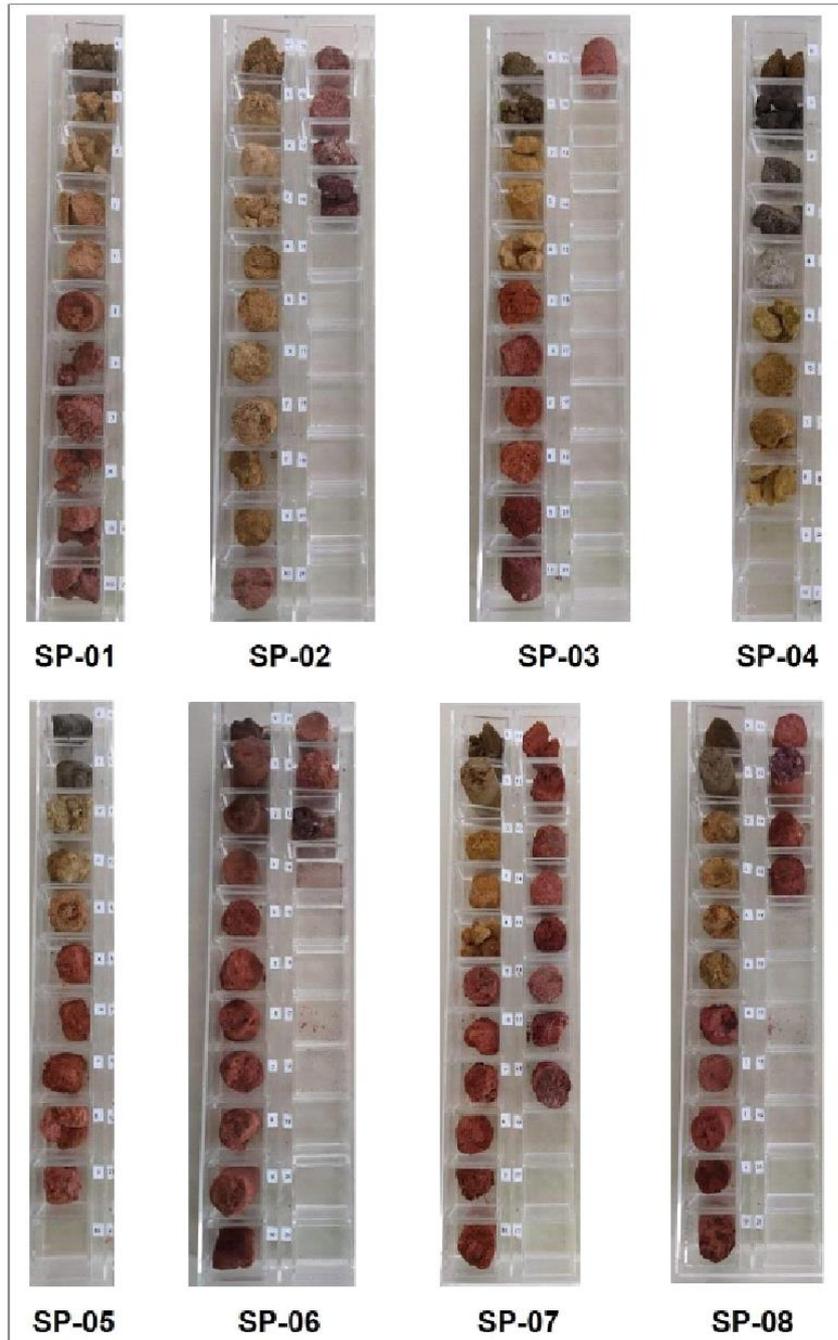
**Figura 17.** Amostras provenientes das sondagens percussivas executadas no Bairro Pinheiro.

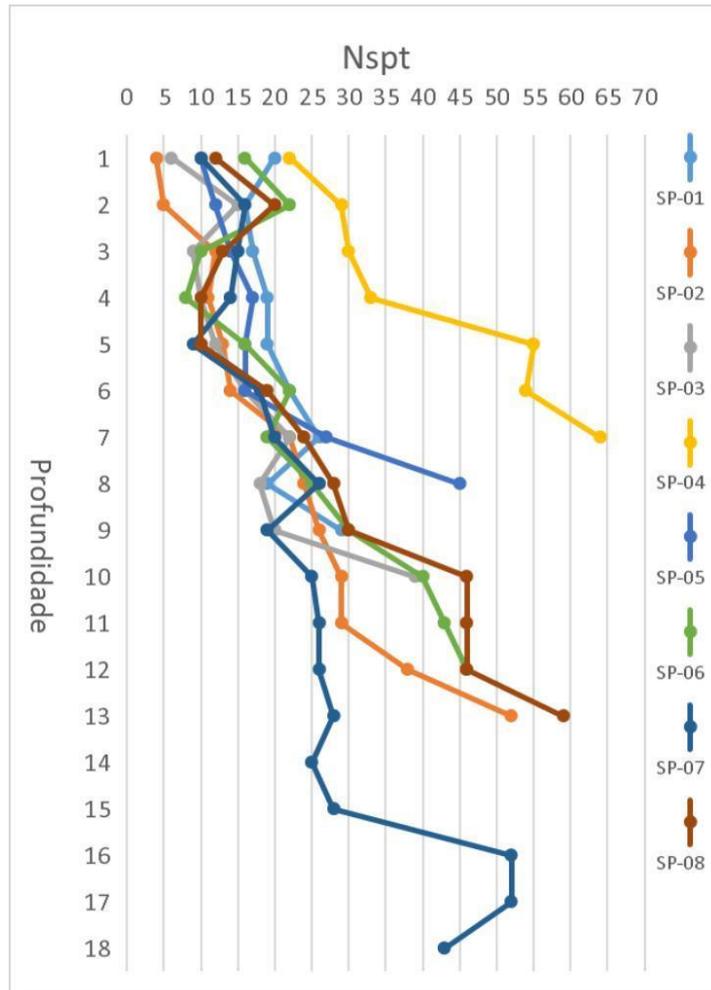
**Figura 18.** Gráfico que expõe o padrão de variação do índice de resistência à penetração, em função da profundidade.

Os ensaios de resistência à penetração indicaram que, conforme classificação dos estados de compactidade e de consistência proposta pela NBR 6484:2001 (Quadro 2) e considerando os sedimentos como siltes arenosos, os sedimentos são, em geral, medianamente compactos até cerca de 6,5 metros de profundidade, a partir de onde tornam-se compactos, com exceção

da sondagem SP-04, que interceptou apenas sedimentos compactos e muito compactos (Figura 18).

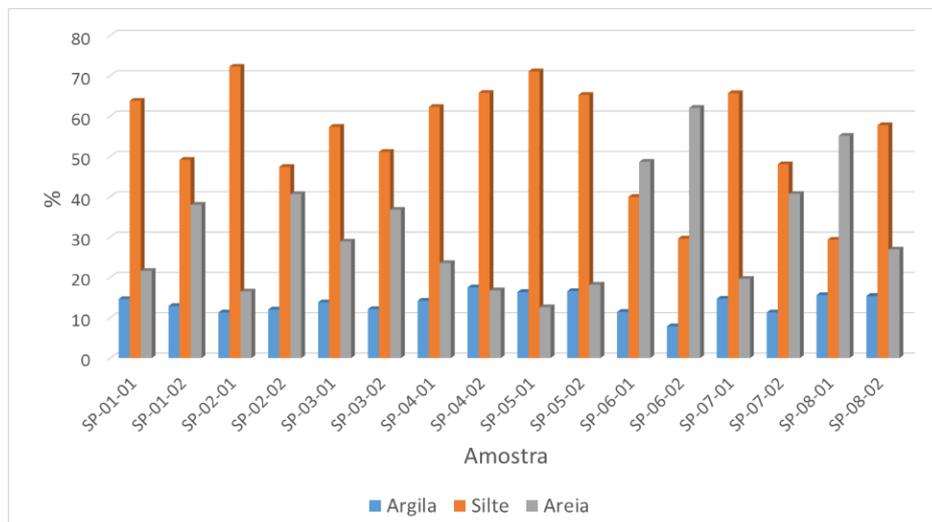
**Figura 19.** Gráfico que expõe o padrão de distribuição granulométrica dos sedimentos analisados.

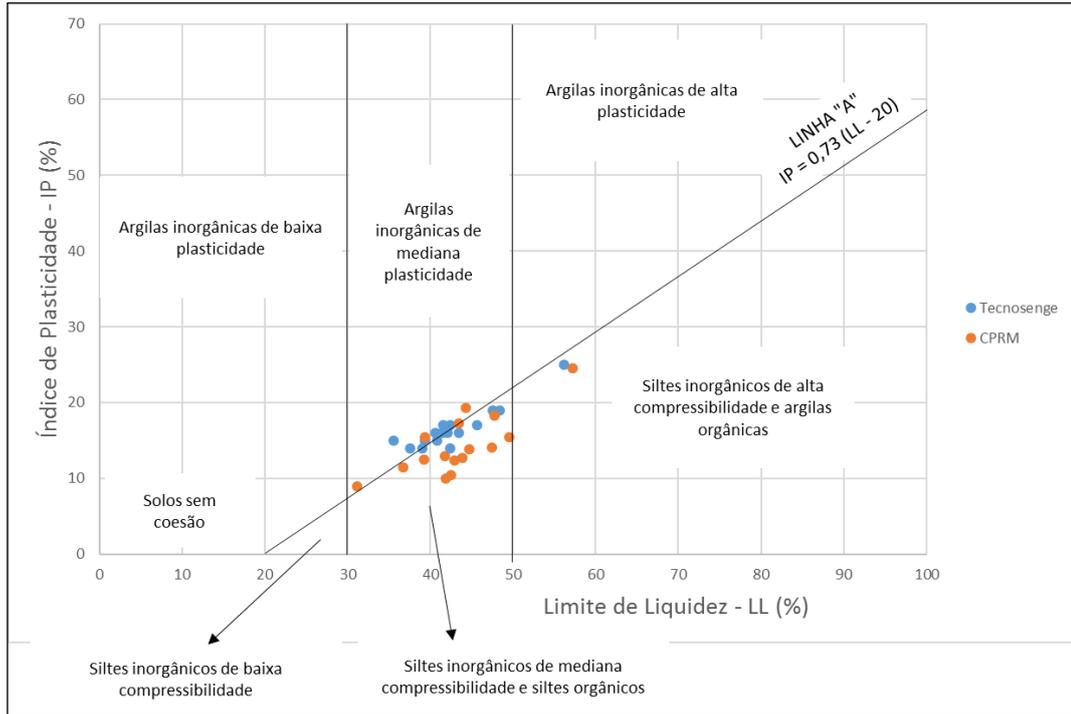
**Figura 20.** Gráfico de plasticidade conforme Sistema Unificado de Classificação dos Solos (SUCS). A linha "A" separa as características típicas dos siltes e das argilas.
