MINISTÉRIO DE MINAS E ENERGIA  
SECRETARIA DE GEOLOGIA, MINERAÇÃO E TRANSFORMAÇÃO MINERAL  
SERVIÇO GEOLÓGICO DO BRASIL - CPRM  
DIRETORIA DE HIDROLOGIA E GESTÃO TERRITORIAL – DHT

RELATÓRIO EXECUTIVO 2020  
(EM EDITORAÇÃO)

Ação 125 F - Implementação da Recuperação Ambiental da Bacia  
Carbonífera de Santa Catarina.

**PROJETO RECUPERAÇÃO AMBIENTAL DA BACIA CARBONÍFERA DE SANTA CATARINA  
(Relatório de Atividades N° 1 – Ano 2020)**

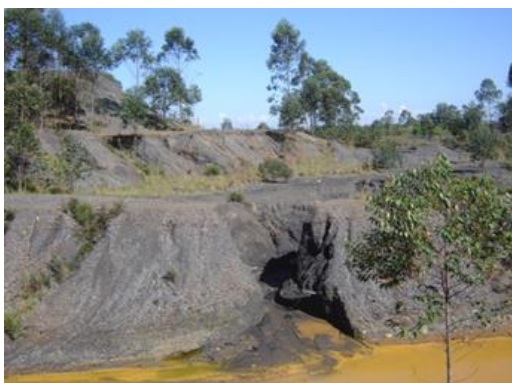
Fig 2. Pilhas de rejeito com intensa geração de drenagem ácida.

Os impactos ambientais se relacionam a (i) intensa alteração topográfica com disposição de pilhas de rejeitos resultante da utilização de draglines em lavras de superfície (Figuras 2 e 3); (ii) intensa geração de drenagem ácida de mina (DAM) causada pela oxidação de sulfetos presentes nas camadas adjacentes ao carvão (Figuras 4 e 5); (iii) alteração do balanço hídrico de aquíferos causado pela interconectividade de águas superficiais com águas subterrâneas, resultante da recuperação indevida de pilares em minas subterrâneas.

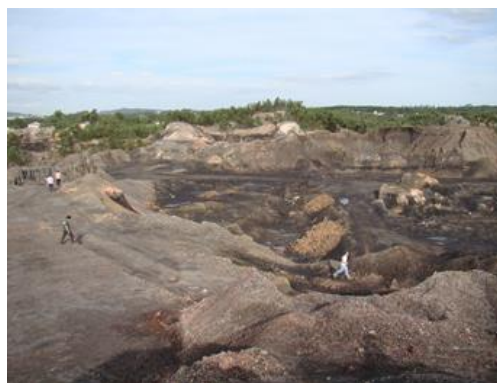
Fig 3. Deposição de pilhas de rejeitos ricos em sulfetos.

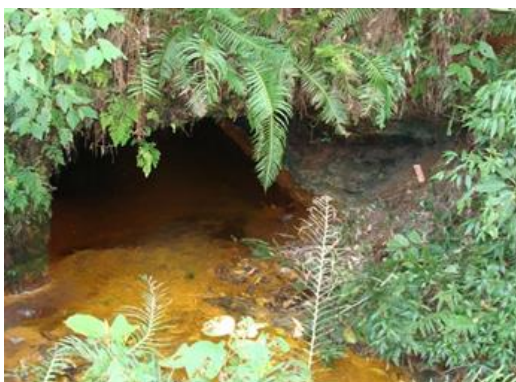
Fig 4. Boca de mina abandonada com geração de drenagem ácida de mina.

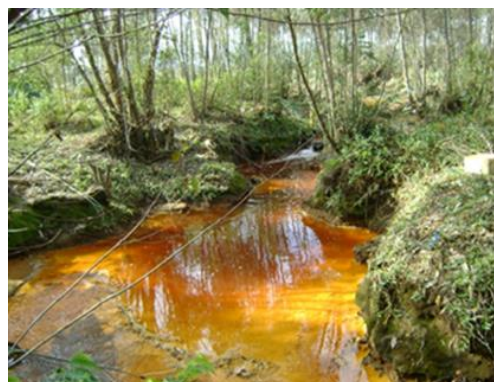
Fig 5. Drenagem superficial impactada pela drenagem ácida de mina, com intensa precipitação de hidróxido de ferro.

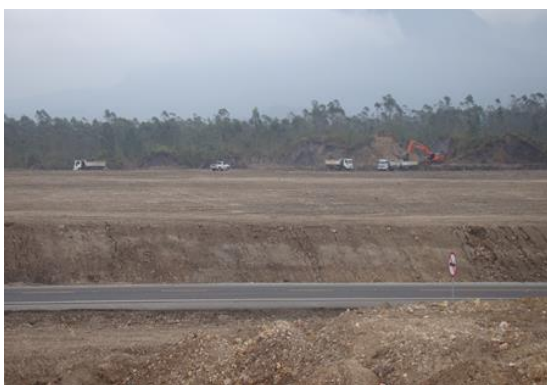
Fig 6. Conformação das pilhas de rejeito e reconstrução topográfica.

A recuperação ambiental que vem sendo aplicada nas áreas mineradas em superfície inclui (i) a reconstituição da topografia natural ou nova conformação estável e remoção total dos rejeitos em áreas de preservação permanente (Figuras 6 e 7); (ii) implantação de sistema de

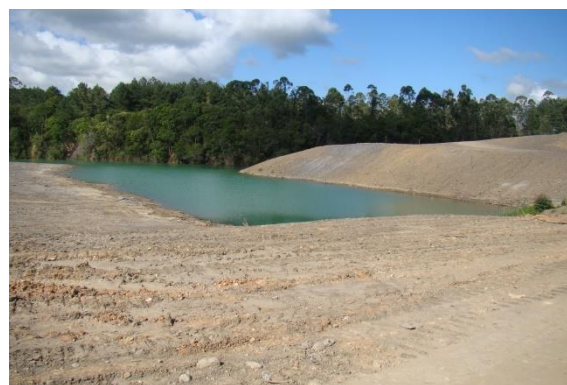
Fig 7. Conformação topográfica em área minerada a céu aberto.

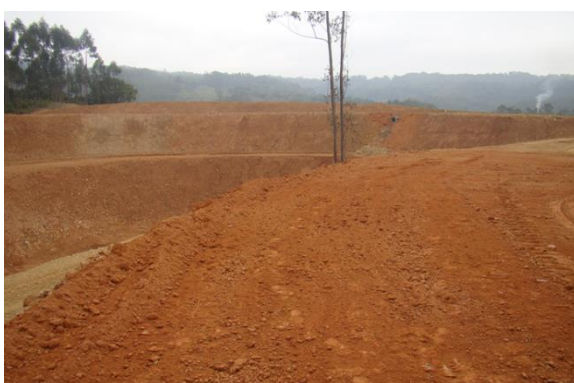
Fig 8. Cobertura de argila sobre os rejeitos sulfetados.

drenagem construído de modo a garantir a estabilidade e minimizar os processos erosivos; (iii) construção de uma camada de solo argiloso (Figura 8) para sustentar espécies vegetais da mata atlântica e isolar os rejeitos do ponto de vista hídrico, garantindo que as águas pluviais não entrem em contato com os sulfetos presentes no rejeito. Na Figura 9 se observa uma área de preservação permanente em estágio de recuperação ambiental.

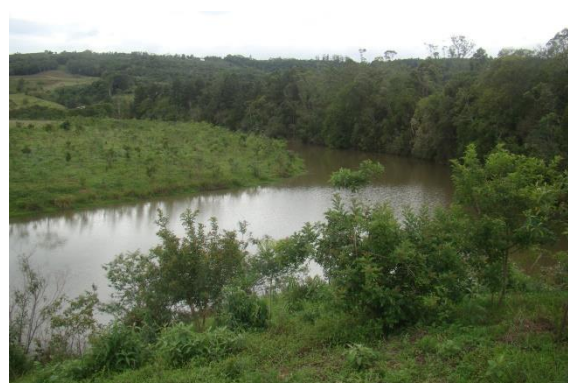
Fig 9. Área de preservação permanente em estágio de recuperação ambiental.

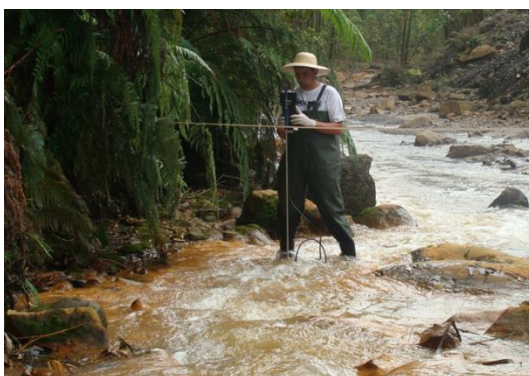
Fig 10. Medição de Vazão com equipamento Flow Tracker.

As atividades relacionadas ao monitoramento ambiental visam acompanhar a evolução da qualidade das águas superficiais e subterrâneas, frente ao avanço das obras de recuperação das áreas degradadas pela mineração do carvão. Estas atividades envolvem a coleta, a preservação, o transporte e a análise de amostras de água subterrânea e água superficial, coletadas em pontos estratégicos localizados nas bacias hidrográficas afetadas pela mineração e nas imediações das áreas recuperadas (Fig. 10 e 11).

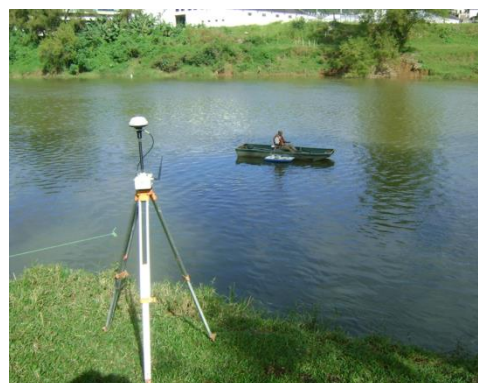
Fig 11. Medição de Vazão com equipamento M9. (Sistema ADCP – Acoustic Doppler Current Profile).
