Relatório interno

***Cadastro de ocorrências de
Movimentos Gravitacionais de Massa.***

Presidente Getúlio - Santa Catarina.

Agosto 2021

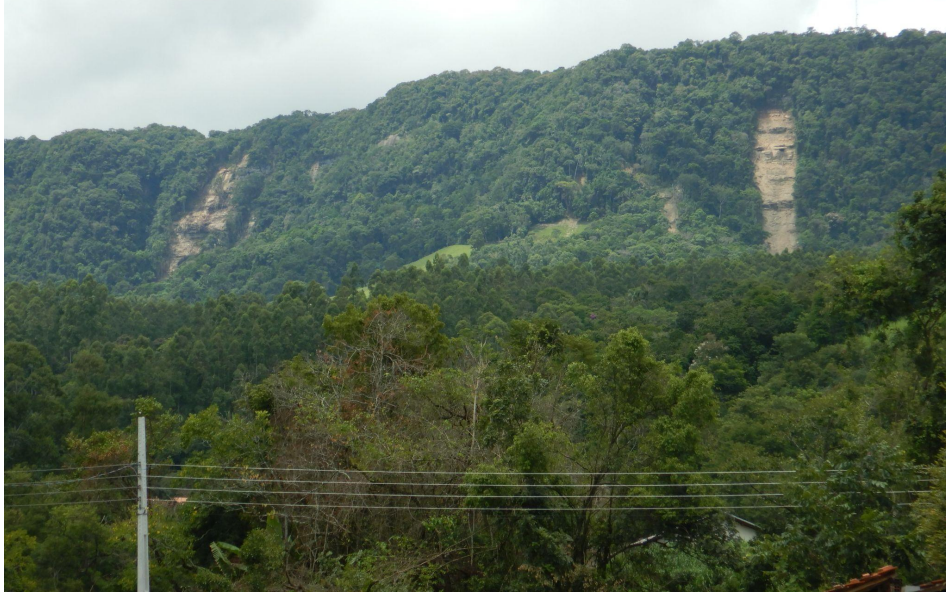
Figura 04a: Degraus íngremes, que separam o patamar superior do inferior.

patamares mais elevados (580 m de altura) (Figura 4a). Apresentam quebras de relevo abruptas, derivadas da contínua escavação das drenagens. A área urbana está na parte mais baixa, na planície de inundação do Rio dos Índios (Figura 04b).

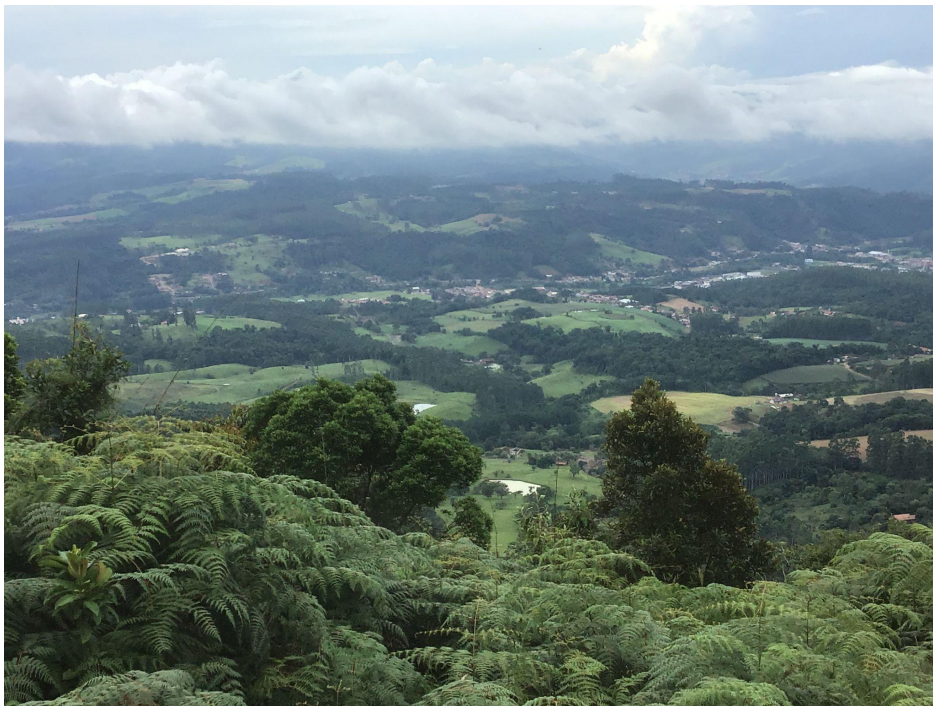
Figura 04b: Planície de inundação do rio dos Índios - Presidente Getúlio.

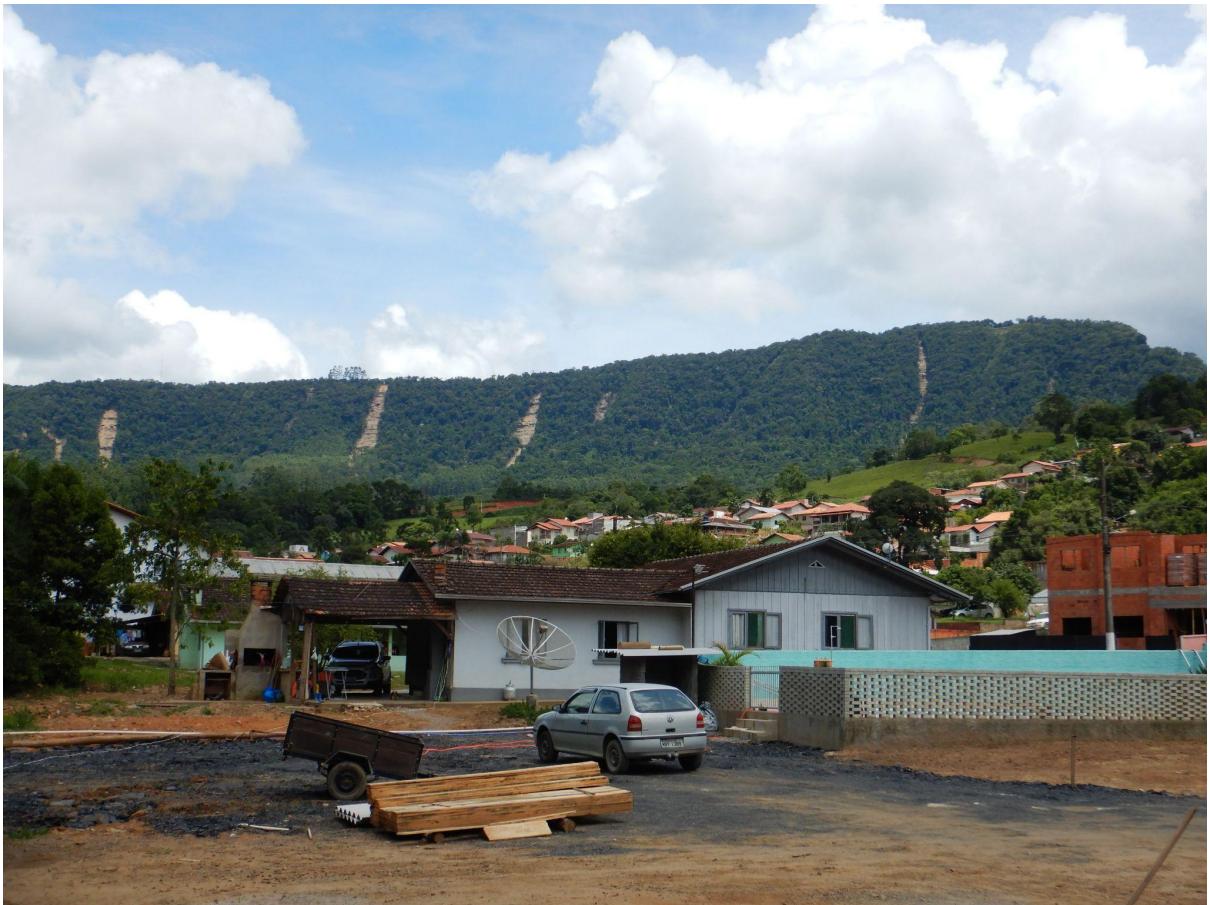
Figura 13: Escarpas com inclinações entre 45° e 90° e amplitudes de 190 metros.

Presidente Getúlio tem uma geomorfologia propícia para geração de movimentos de massa. Apresenta predominância de escarpas, com inclinações entre 45° e 90° (Figura 12) e amplitudes de 250 a 190 metros (Figura 13). As chuvas que ocorreram no Bairro Revólver foram concentradas nos contrafortes que delimitam o município com Rio do Sul e Ibirama. O evento envolveu uma soma de fatores, tais como, precipitações torrenciais localizadas, compartimentação litológica favorável, condições estruturais e o relevo.

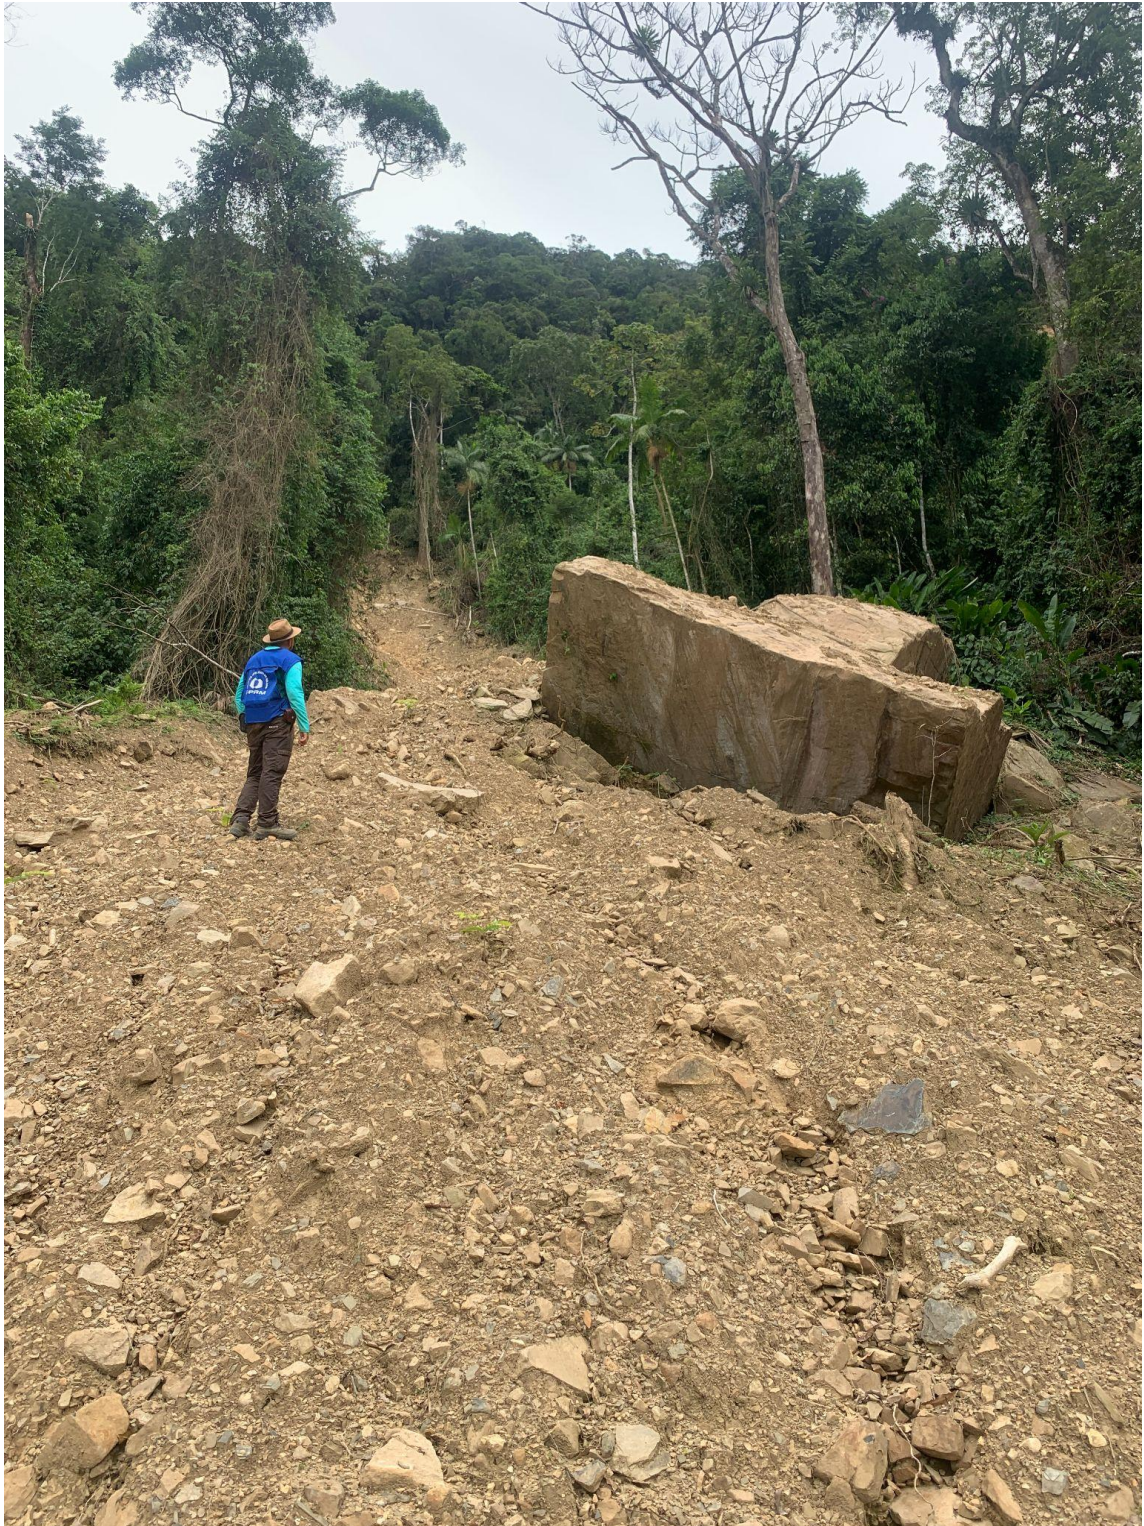
Figura 14: Individualização de blocos de arenito da Formação Rio Bonito.

Os topos dos patamares são sustentados pelos arenitos da Formação Rio Bonito (Krebs & Menezes Filho, 1984). Estes arenitos encontram-se com planos de fraqueza que permitem a individualização de blocos (Figura 14). Estes blocos exerceram sobrepressão nas rochas ritímicas e auxiliaram a deflagração do evento.

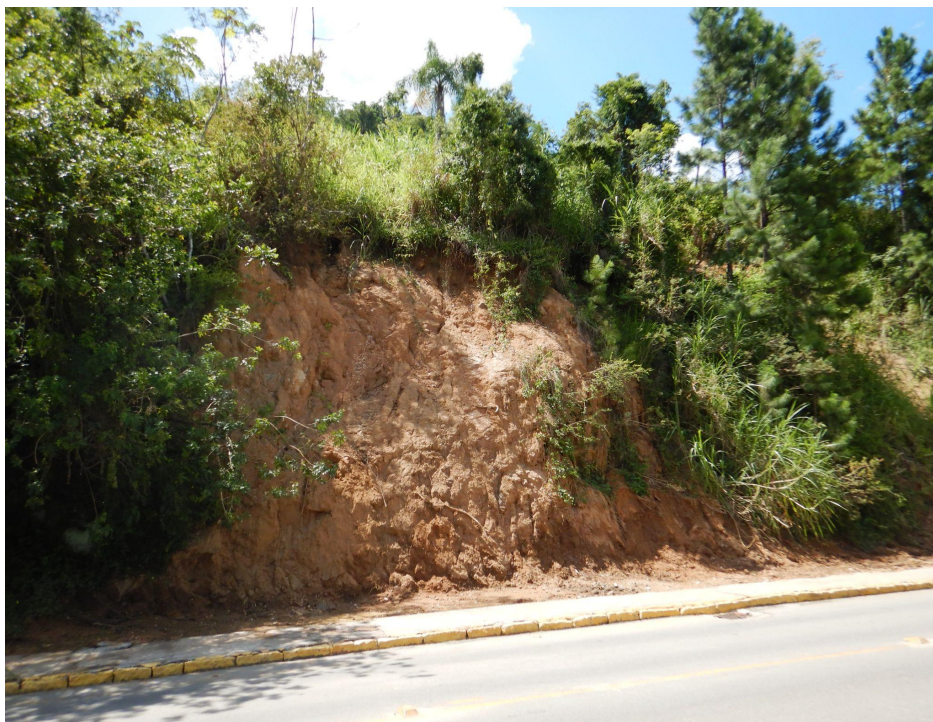
Figura 17: Exemplo de deslizamento planar induzido por atividade antropogênica (Ibirama - SC).

Os deslizamentos de pequeno porte, geralmente encontrados em encostas com topografia natural modificada de forma inadequada. A maioria concentrado na área urbana e periurbana.

Em geral, são de pequeno porte, com superfície de ruptura de até 15 metros. Apresentam ângulo de ruptura variando entre 30° a 40°. Ocorrem parcialmente vegetados. Mobilizando material estimado em média de 110 m³. Com atingimento limitado ao máximo do comprimento. Pela análise de campo, estes foram condicionados pela atividade antropogênica. Entende-se que a intervenção inadequada fragilizou o relevo, de suscetibilidade natural média, e potencializou o início dos processos. Neste estudo adotou-se o termo **deslizamentos planares induzidos** (Figura 17).

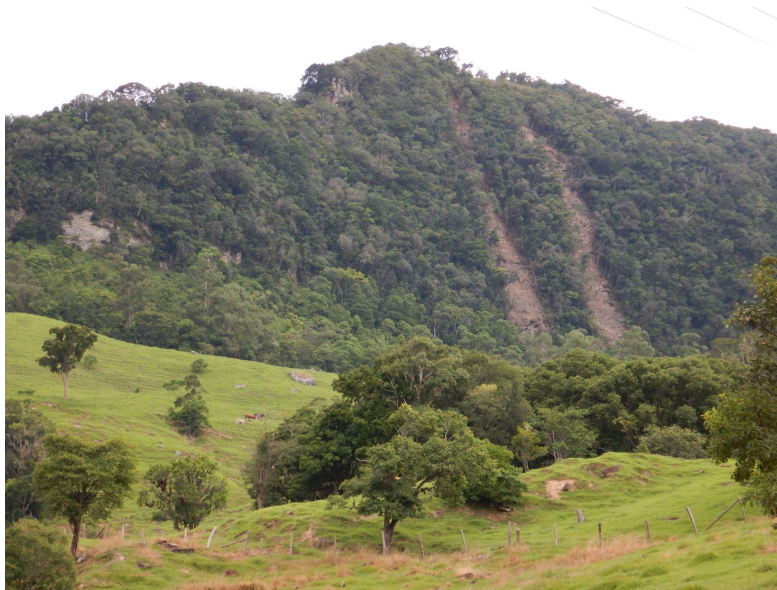
Figura 18: Exemplo de deslizamento planar natural.

Os deslizamentos planares naturais ocorreram nos três municípios visitados, principalmente nas escarpas dos patamares. São de grande porte, com superfície de ruptura entre 40 a 100 metros. Apresentam ângulo de ruptura variando entre 35° a 70° (Figura 18). Apresentam Razão D/C (distância do material mobilizado pelo comprimento da superfície de ruptura) maior que 1,0. Ocorrem vegetados. Mobilizando material estimado em média de 3362 m³. A distribuição destes deslizamentos pode ser visualizada na Figura 19.

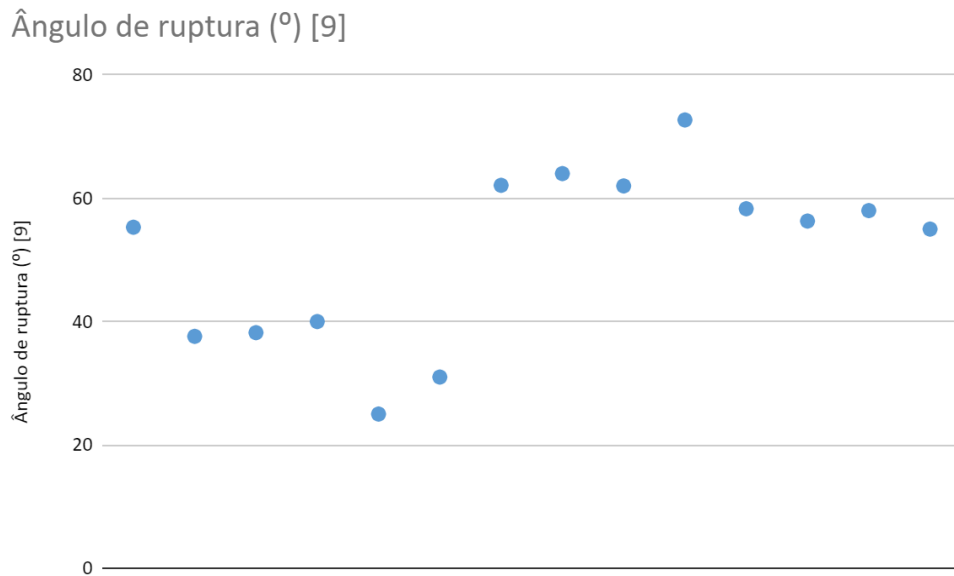
Gráfico 02: Ângulos de ruptura dos deslizamentos cadastrados.

A análise comprova a variação da inclinação na geração do processo, entre 40° a 70° (Gráfico 02).

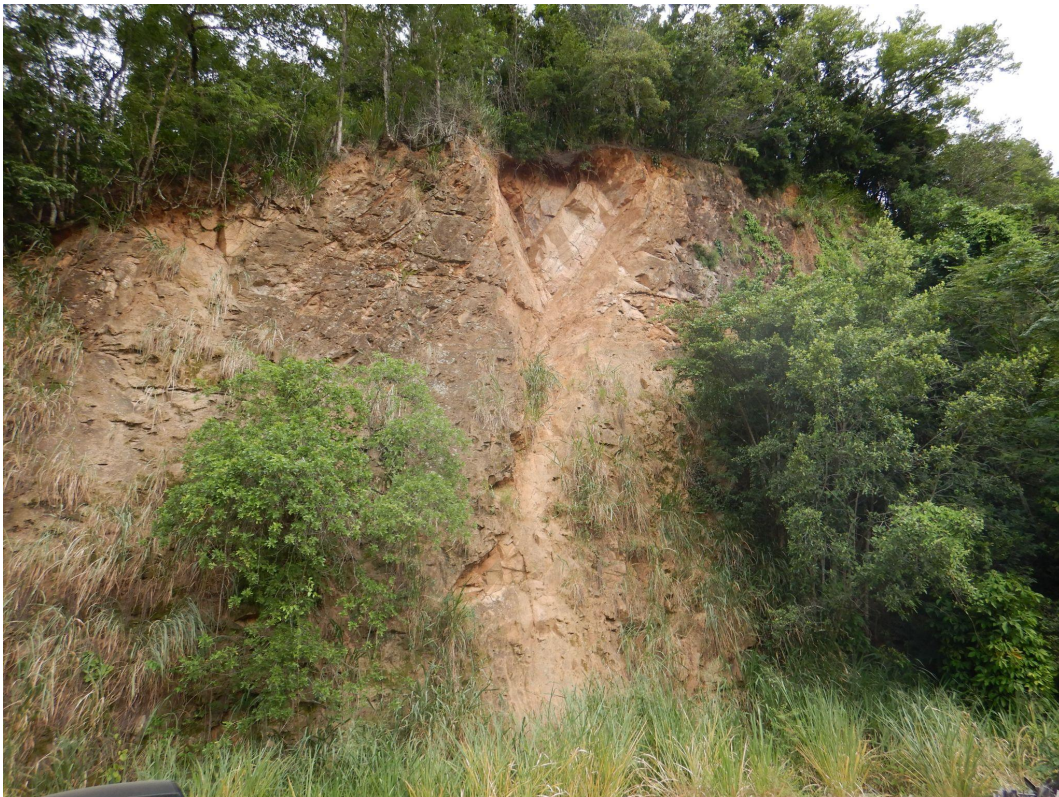
Figura 20: Controle estrutural com alta potencialidade a indução de MGMs; Ex: Deslizamento do tipo Cunha, Presidente Getúlio - SC.

O controle estrutural condiciona três planos de fraqueza [(S0) 280/05, 350/80, 235/80, 190/90] que auxiliam na percolação de água e na deflagração dos MGMs. A Figura 20 apresenta um **deslizamento planar do tipo cunha**, comprovando a favorabilidade.

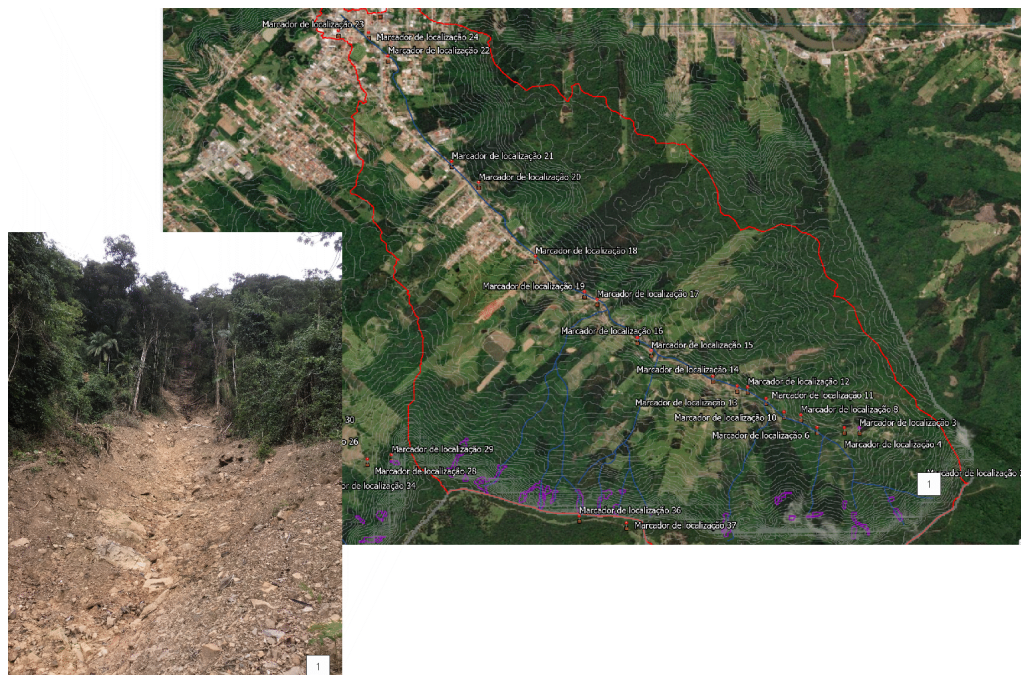
Figura 21: Cabeceira do fluxo de detritos do Bairro Revólver - Presidente Getúlio - SC.

No primeiro estágio, as escarpas com declividades superiores a $16,70^\circ$ da bacia do Rio Revólver receberam aporte hidráulico suficiente para gerar uma sequência de deslizamentos planares rasos, na quebra de relevo. A saturação do terreno provocou a liquefação dos deslizamentos, aumentando o alcance do material transportado (Figura 21).

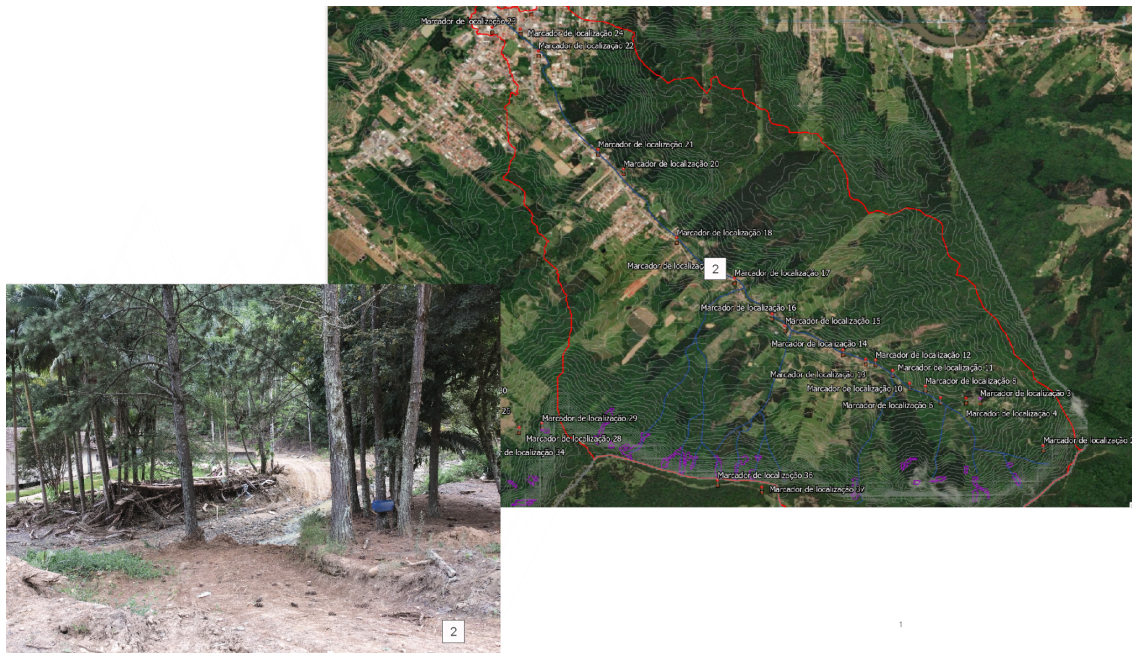
Figura 22: Porção média do evento. Início da enxurrada.

O terceiro estágio é marcado pela perda de energia de transporte do fluxo de detritos. A inclinação suave do terreno promoveu aumento do arraste dos blocos de rochas. Os mesmos tendem a depositar espalhados cerca de 30° do eixo do fluxo principal. O fluxo perde viscosidade, predomínio de material fino suspenso. Este

momento é marcado pela força da água como o principal fator destrutivo. Neste estágio o fluxo de detritos se transforma em enxurrada (Figura 22).

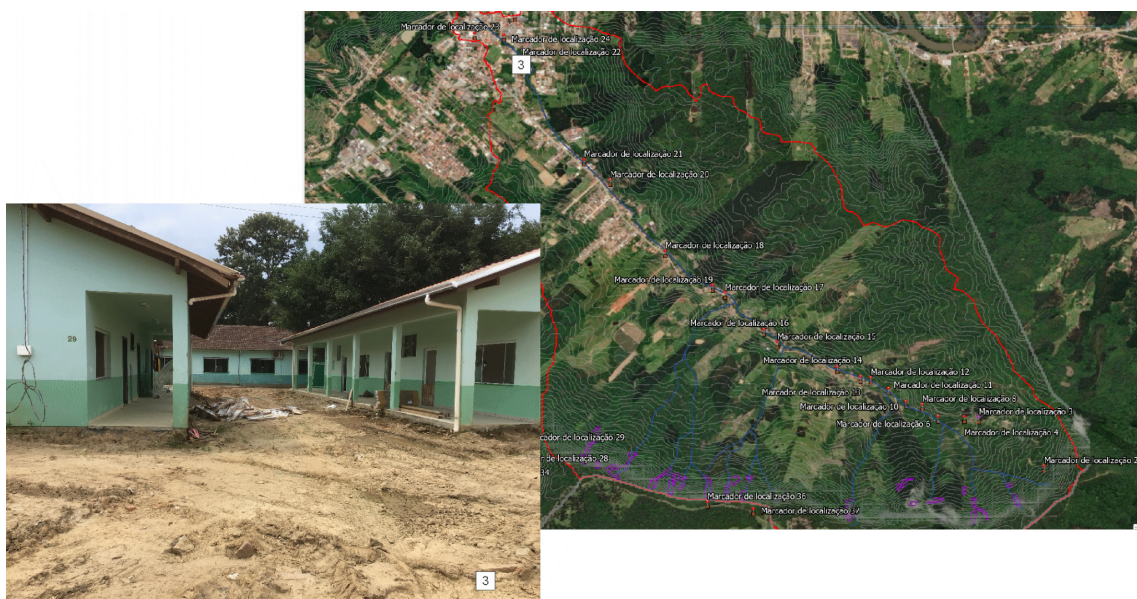
Figura 23: Porção final do evento. Planície de inundação e confluência dos rios Revólver, dos Índios e Kraul. Predomina a inundação.

O estágio final representa a dissipação da energia da enxurrada. Entretanto, no centro do município, o Rio Revólver deságua no Rio dos Índios, este por sua vez é afluente do Rio Hercílio. O aumento do aporte hídrico, a confluência das drenagens e o barramento hidráulico promoveram uma grande área de inundação (Figura 23). A Figura 24 apresenta a cartografia do evento no Bairro Revólver.

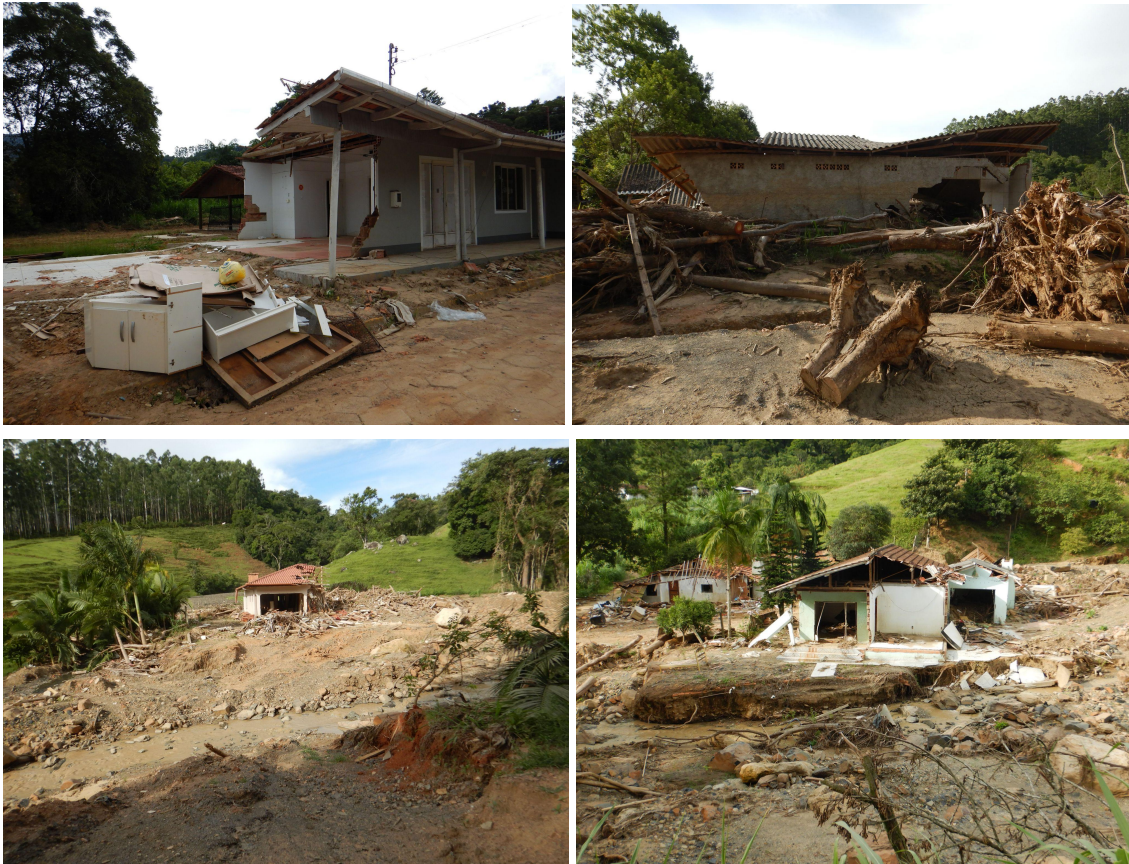
Figura 26: Exemplos de construções destruídas ou danificadas pelo fluxo de detritos em Presidente Getúlio - SC.

No evento de dezembro de 2020 envolvendo os três municípios afetados, constam como resultado dos processos, vitimando 21 pessoas, 100 desalojados, e pelo menos 172 desabrigados. O evento destruiu pelo menos 80 residências, além dos danos causados na infraestrutura urbana (pontes e vias), interrupção de energia e água potável (Figura 26). Até a data do levantamento de campo (2 meses depois do evento), parte da população afetada ainda não tinha acesso à rede de saneamento básico.

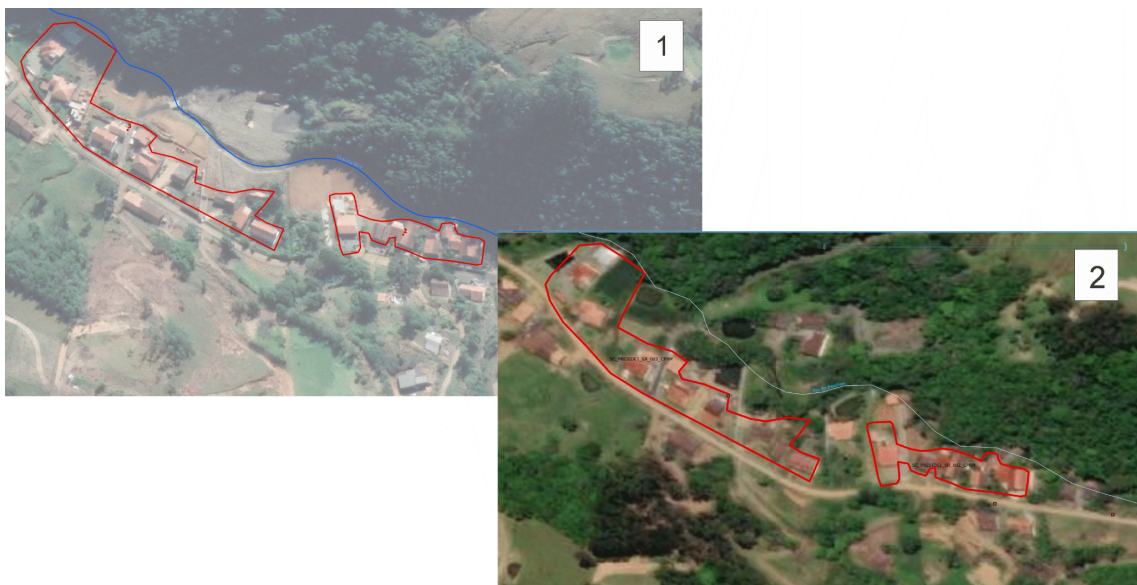
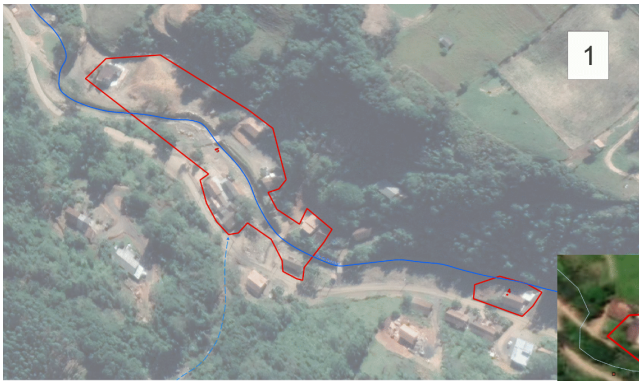
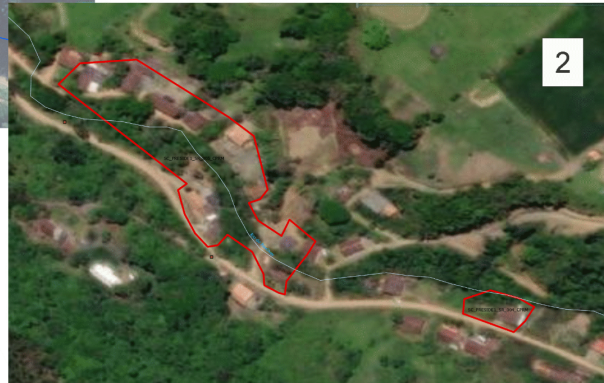
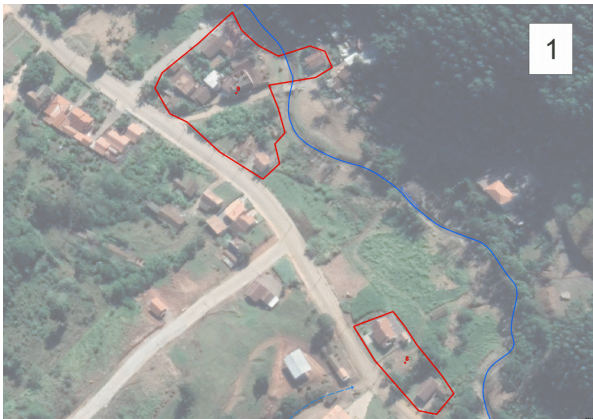
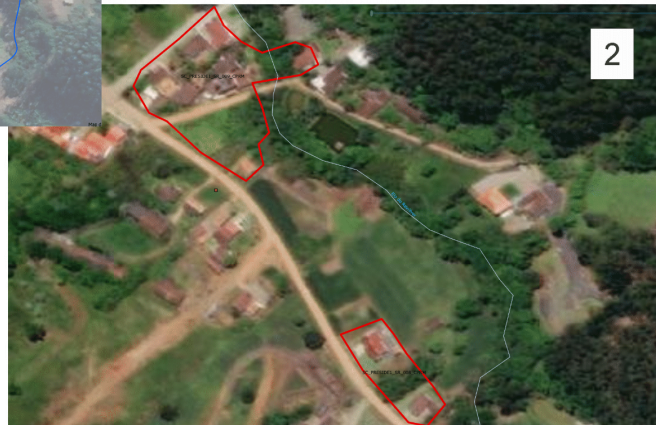
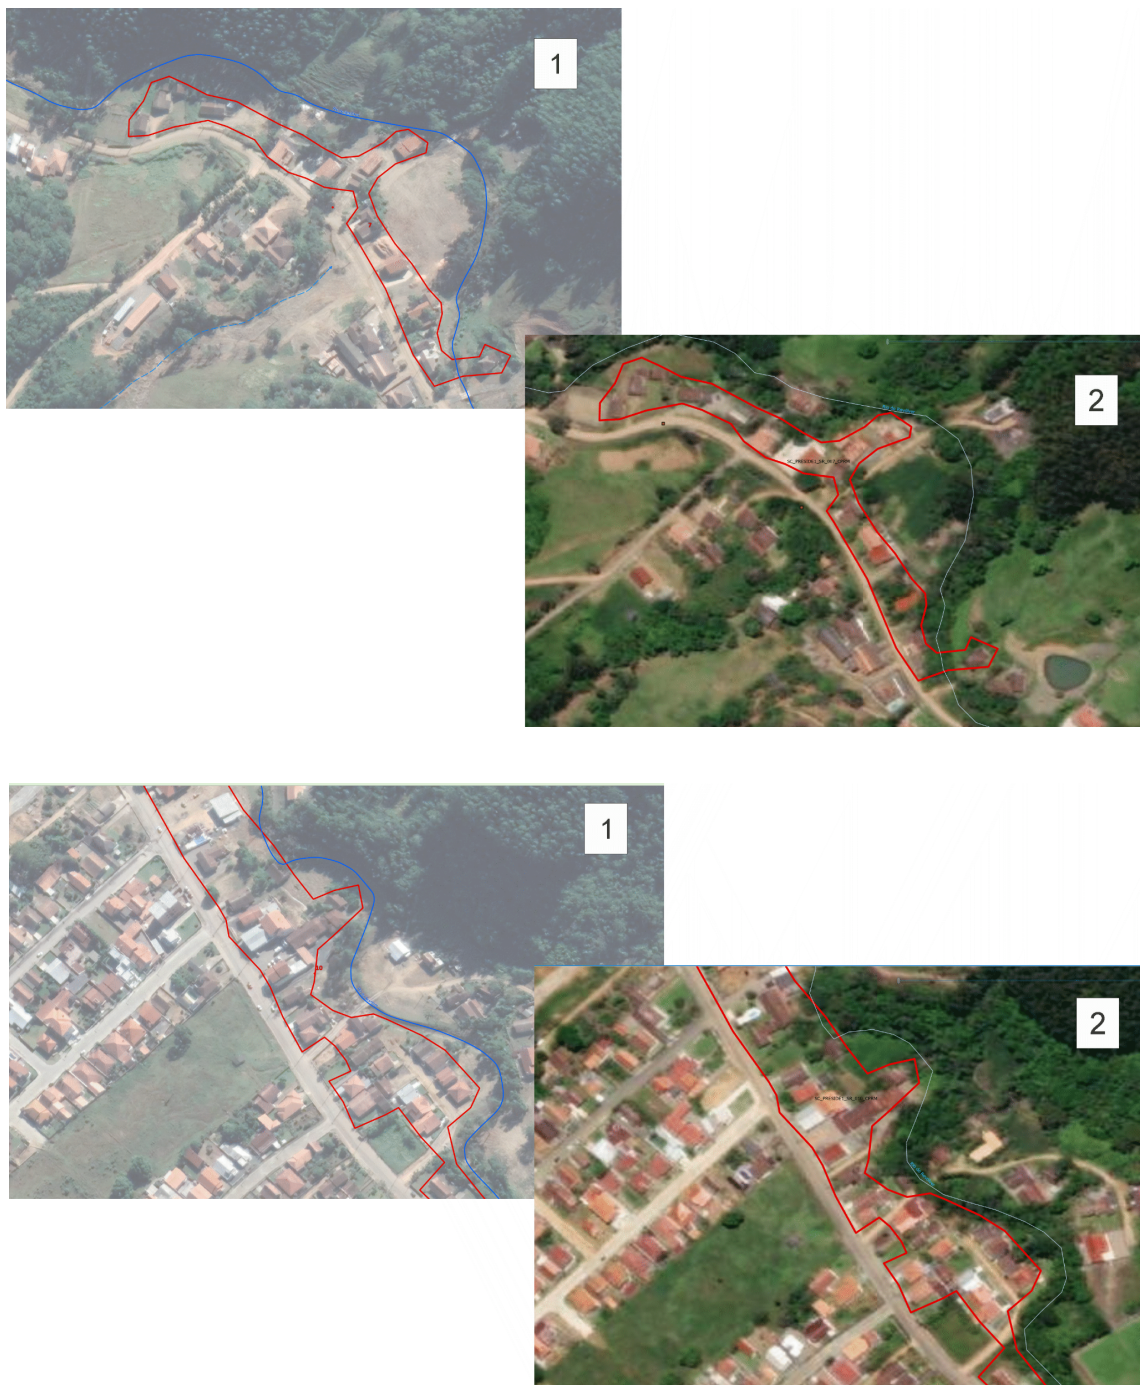
Figura 27: Imagens comparativas de antes e depois do evento de dezembro de 2020. Legenda: 1 - Depois do evento 2 - Antes do evento.

A Figura 27 apresenta os novos setores de risco geológico acrescidos ao risco, em função dos fluxos de detritos e enxurradas gerados no evento de dezembro de 2020, respectivamente, (1) depois e (2) antes.
