DEFINIÇÃO DA PLANÍCIE DE INUNDAÇÃO DE COLATINA-ES

RELATÓRIO TÉCNICO

**DEFINIÇÃO DA PLANÍCIE DE INUNDAÇÃO
DA CIDADE DE COLATINA-ES**

DIRETORIA DE HIDROLOGIA E GESTÃO TERRITORIAL
DEPARTAMENTO DE HIDROLOGIA
DIVISÃO DE HIDROLOGIA APLICADA

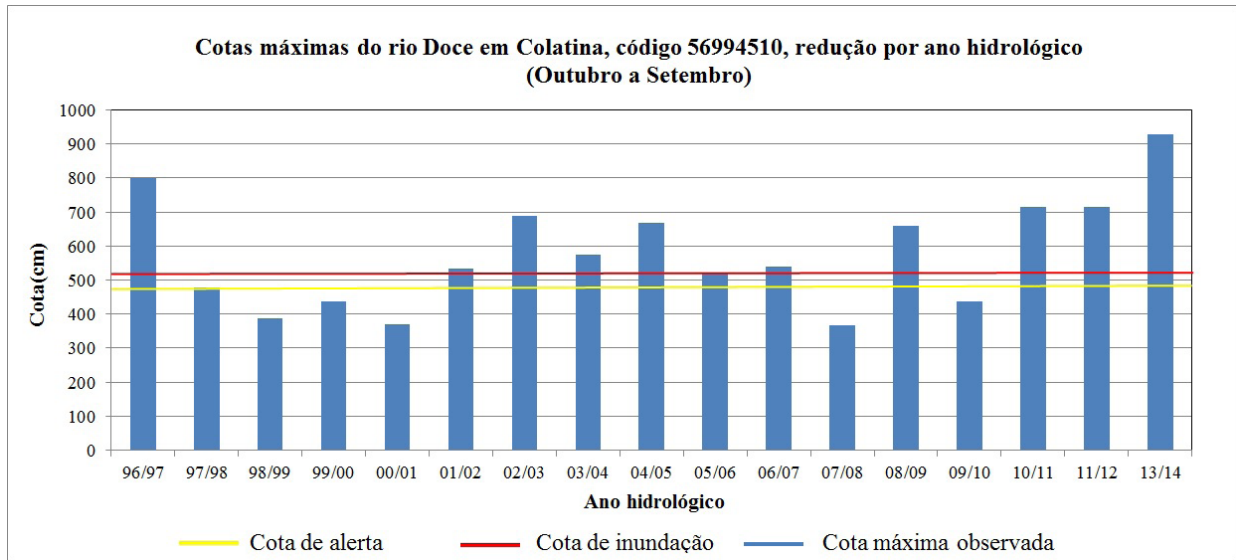
Figura 8 - Cotas máximas observadas entre 1997 a 2013

As cheias de 1979, 1997 e 2013, mencionados anteriormente, foram as que ocasionaram danos mais significativos à cidade, porém pode ser observado na Figura 8, a qual ilustra as cotas máximas observadas e as cotas de alerta e inundação entre o período de 1997 a 2013, que a ocorrência de cheias na cidade é frequente. Importante ser mencionado que a cota de inundação

referenciada no presente relatório é aquela definida pelo Sistema de Alerta da bacia do rio Doce (cota de inundação igual a 520 cm na régua da estação Colatina Corpo de Bombeiros, código 56994510, localizada em frente ao 8º batalhão de polícia) e indica que a partir desse valor, alguns pontos da cidade começam a ser alagados.

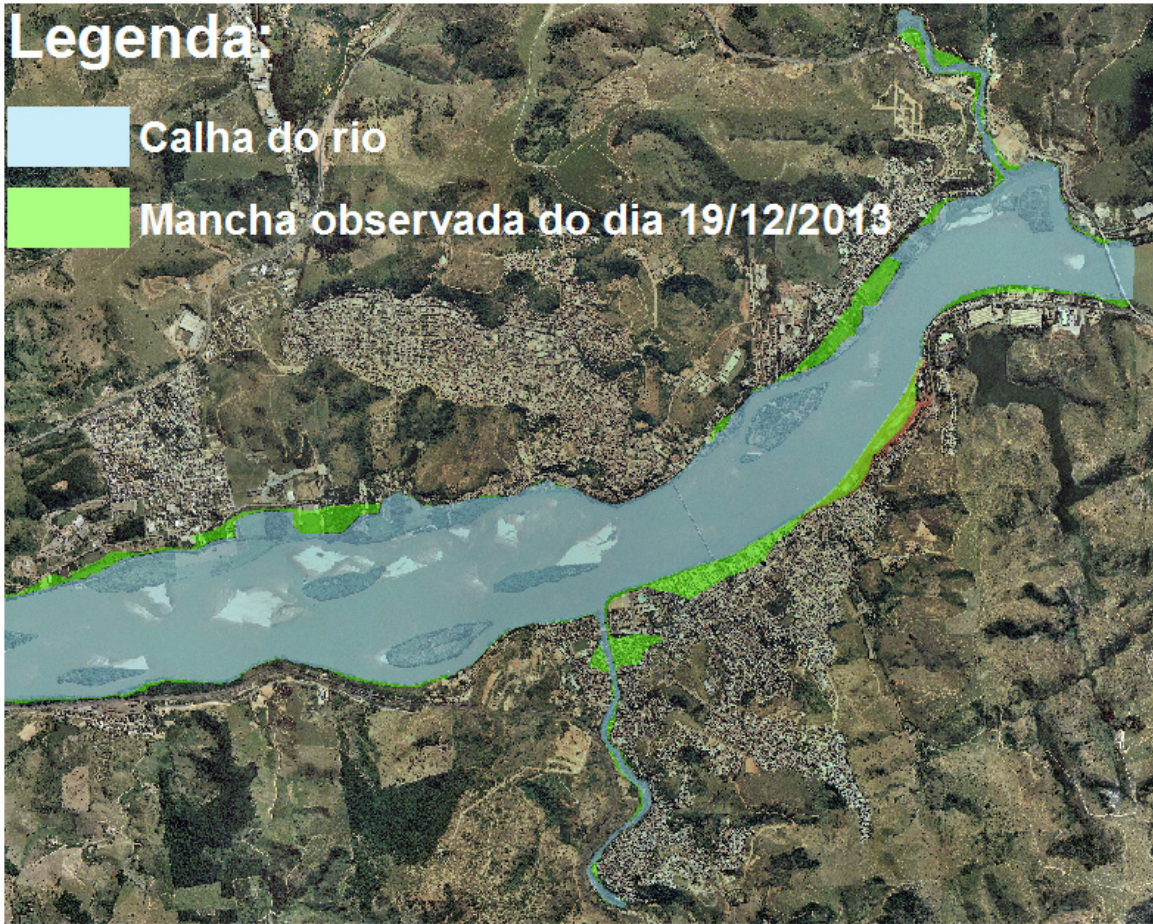
Figura 33 - A mancha observada e simulada do dia 19/12/2013

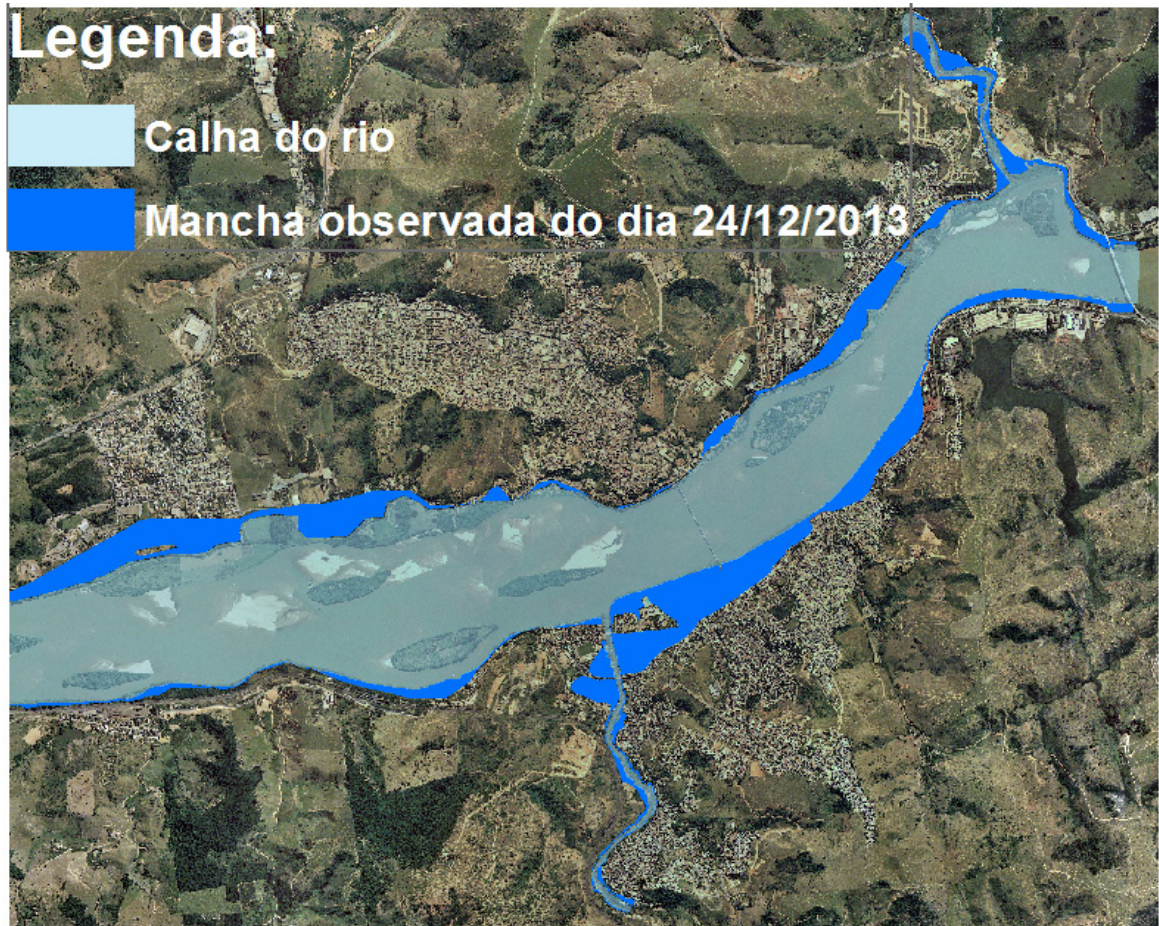
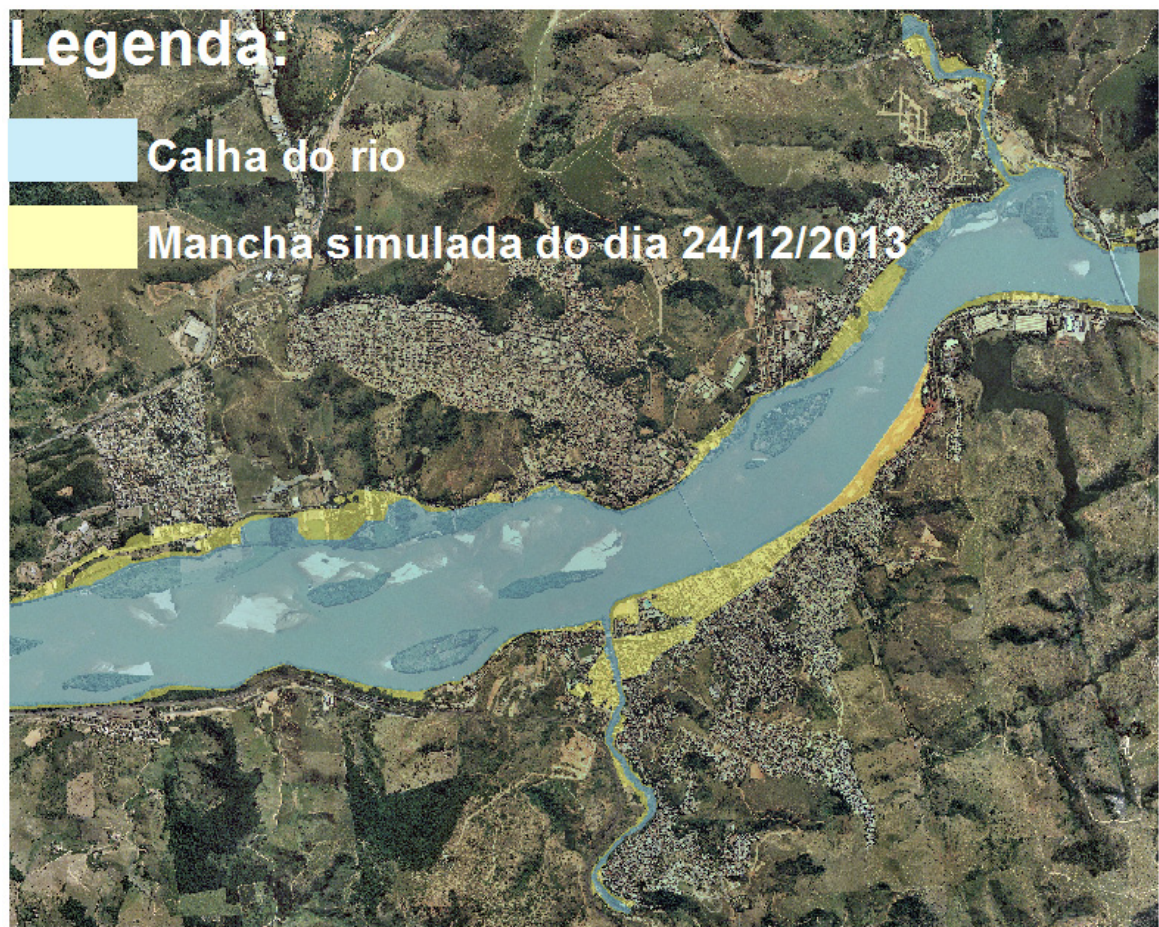
Figura 34 - A mancha observada e simulada do dia 24/12/2013

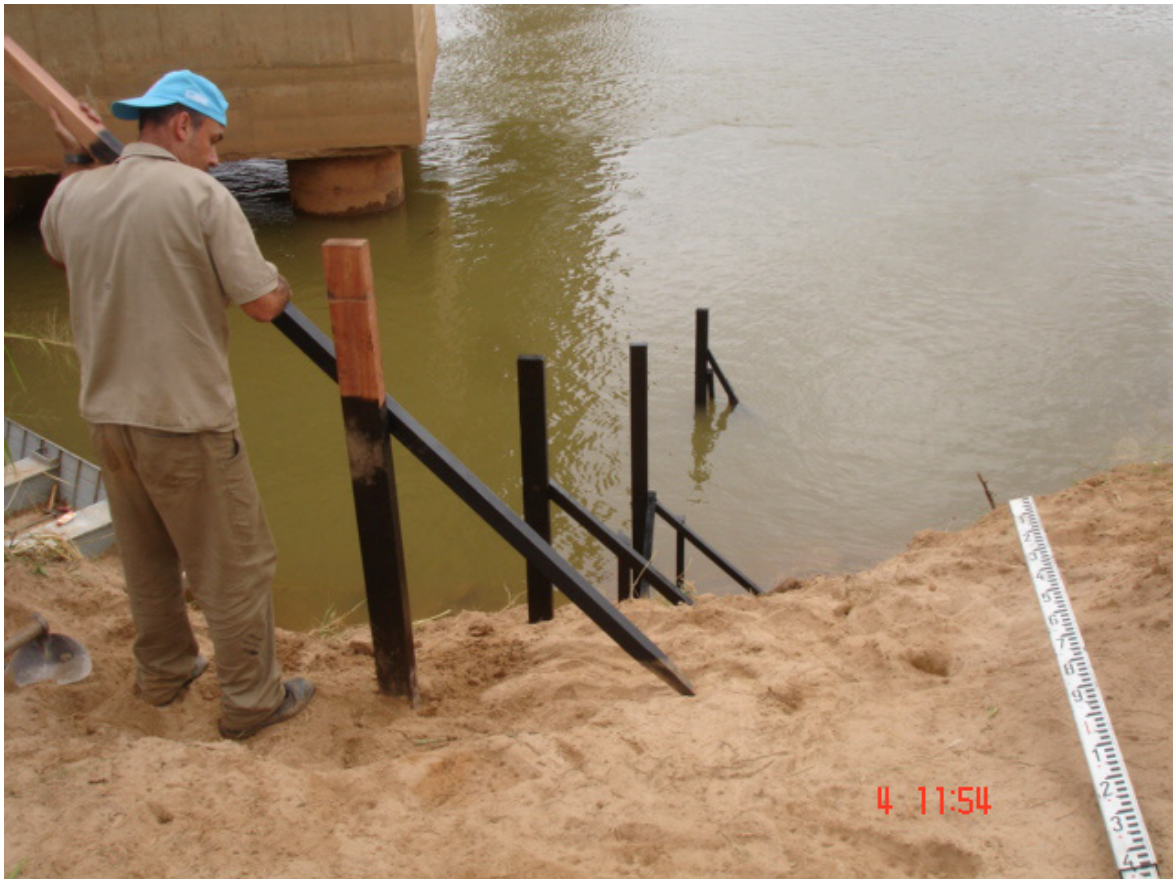
Figura 46 - Implantação da seção de réguas próxima a ponte Sérgio Ceotto (realizado em 2009)
Local: Bairro Colatina Velha (seção 100)

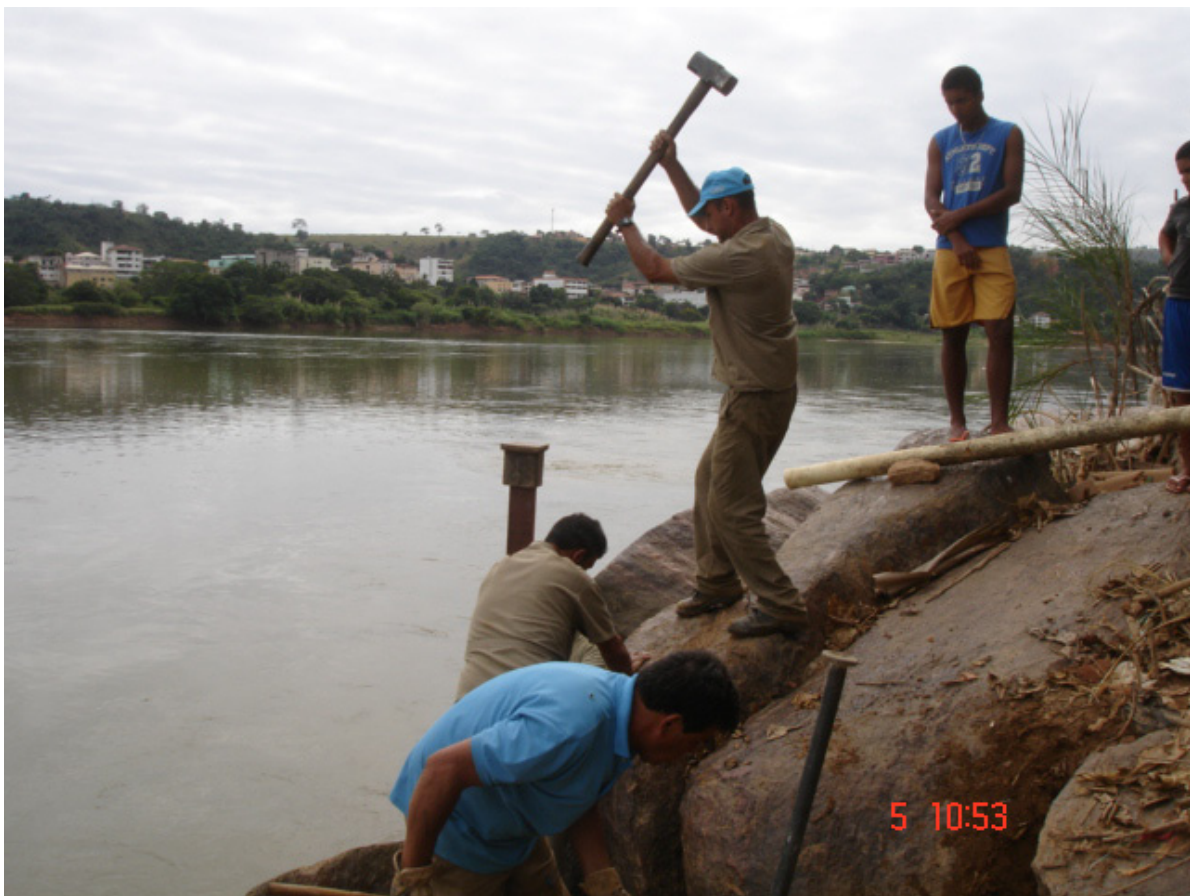
Figura 47 - Implantação da seção de réguas (realizado em 2009)
Local: Bairro Colatina Velha (seção 300)

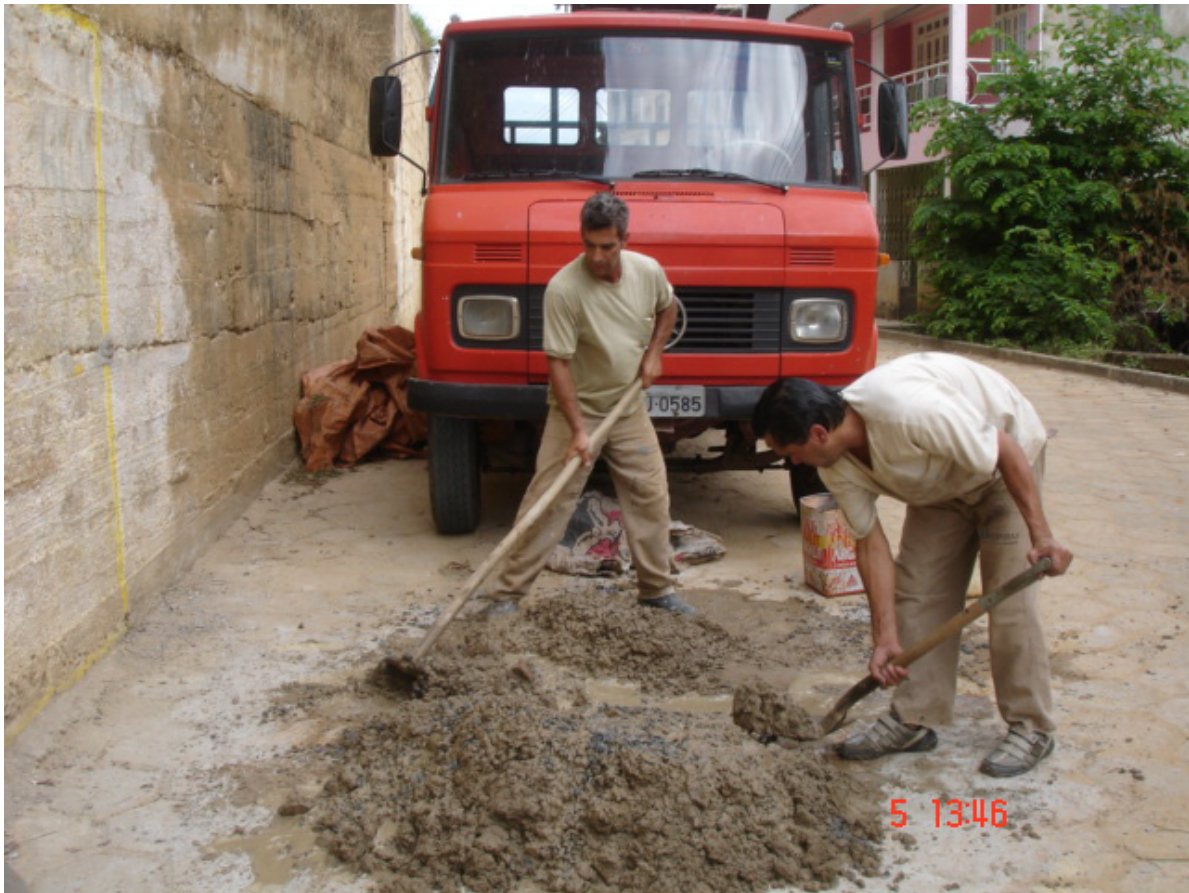
Figura 48 - Preparação de concreto para construção das Rrnn (realizado Em 2009)
Local: Bairro Colatina Velha (seção 300)

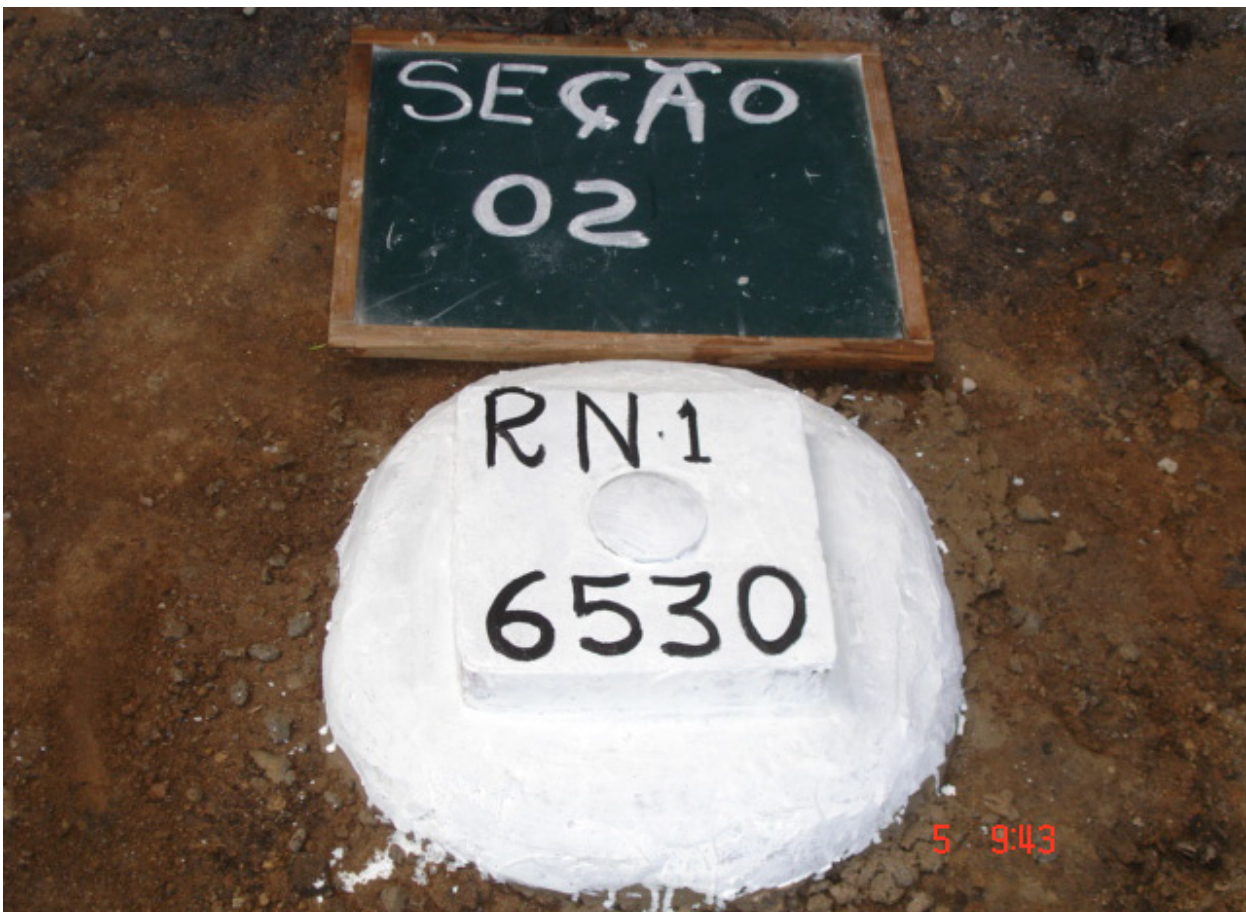
Figura 49 - Construção de referência de nível (realizado em 2009)
Local: Bairro Colatina Velha (seção 200)

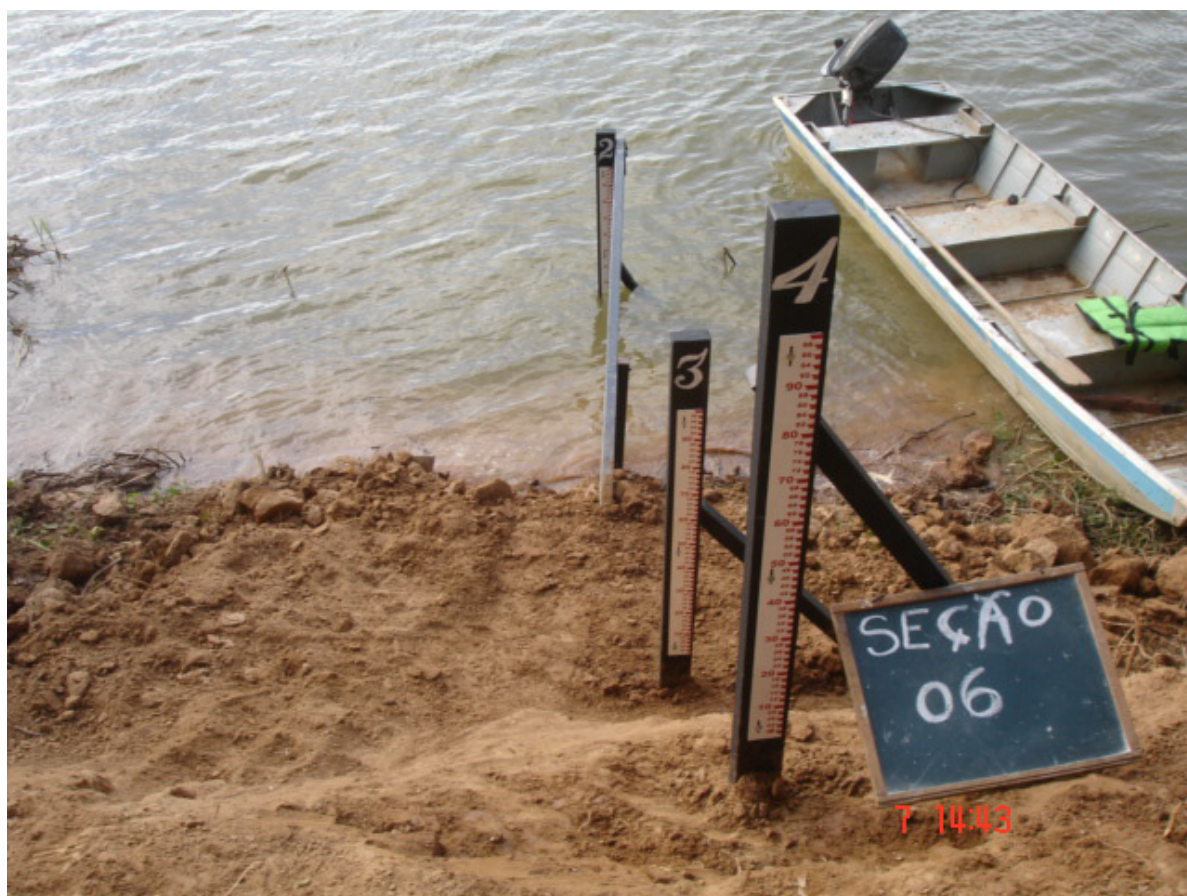
Figura 51 - Implantação de seção de réguas (realizado em 2009)
Local: Bairro Luiz Iglesias (seção 1500)

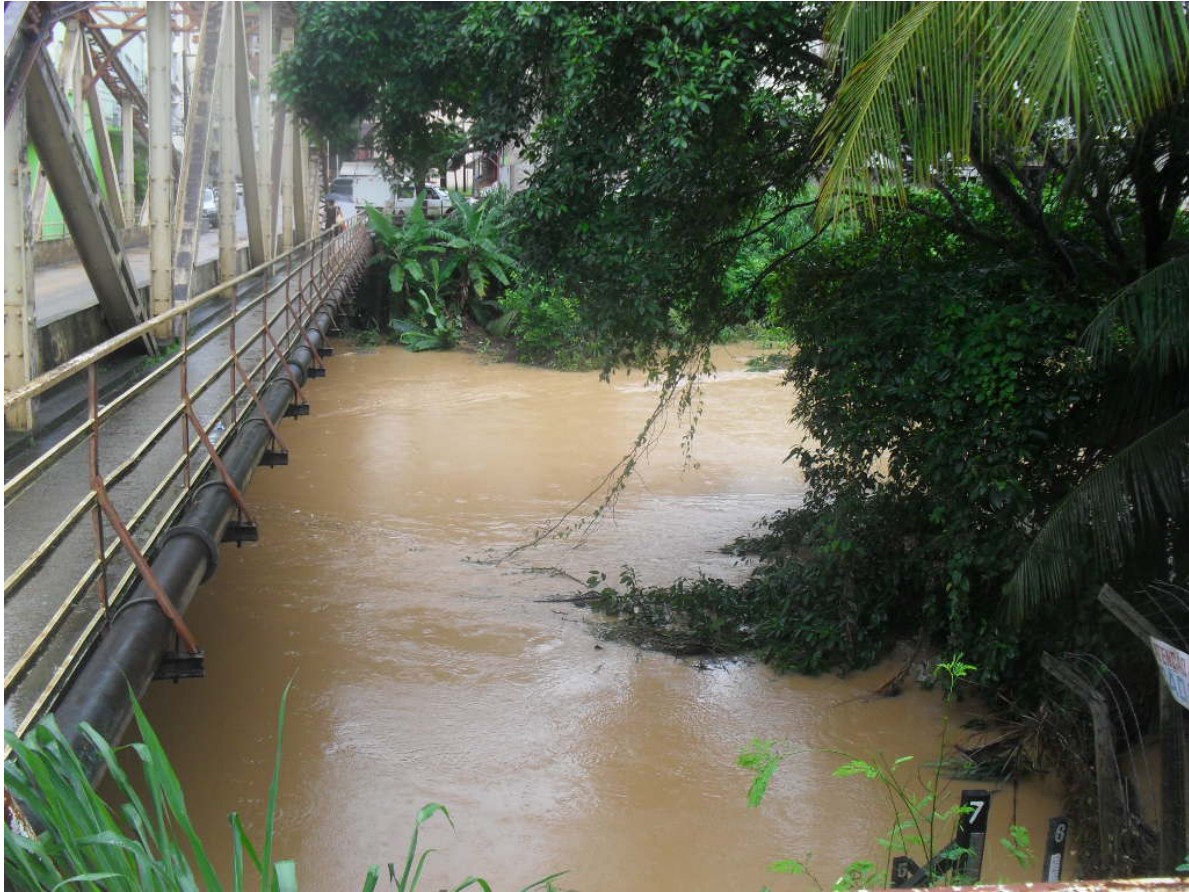
Figura 52 - Seção de réguas no rio Santa Maria
Local: Bairro Pedro Vitali (seção Santa Maria jusante)

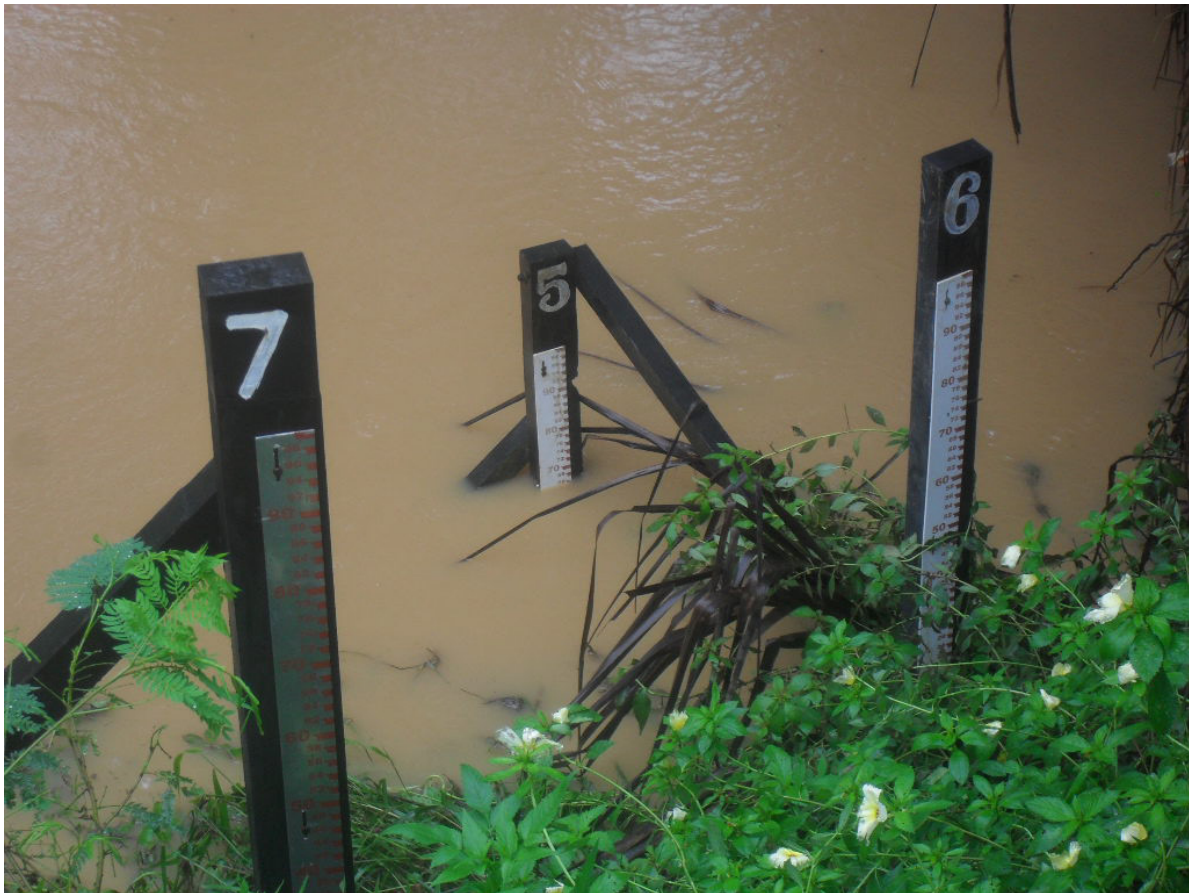
Figura 53 - Seção de réguas no rio Santa Maria

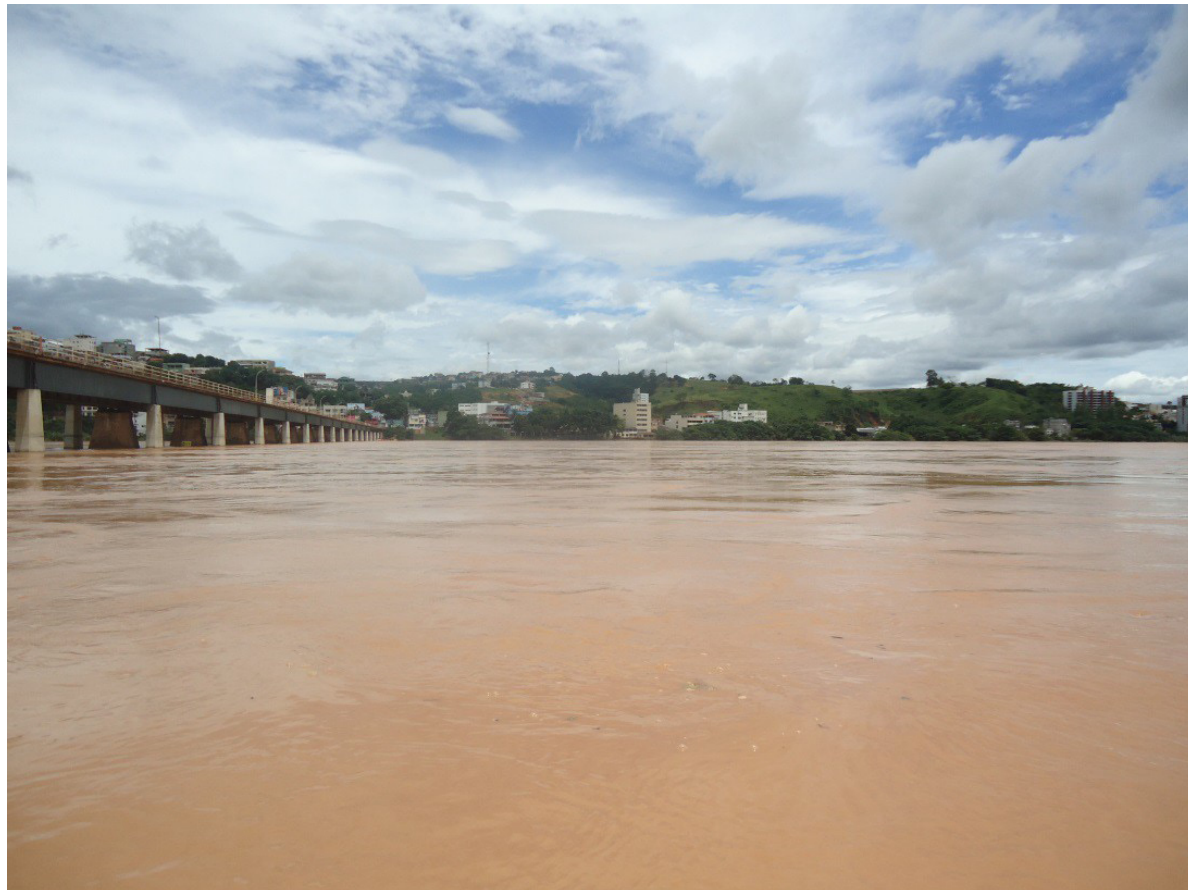
Figura 55 - Seção de medição de vazões no rio Doce
Local: Bairro Centro (seção 800)

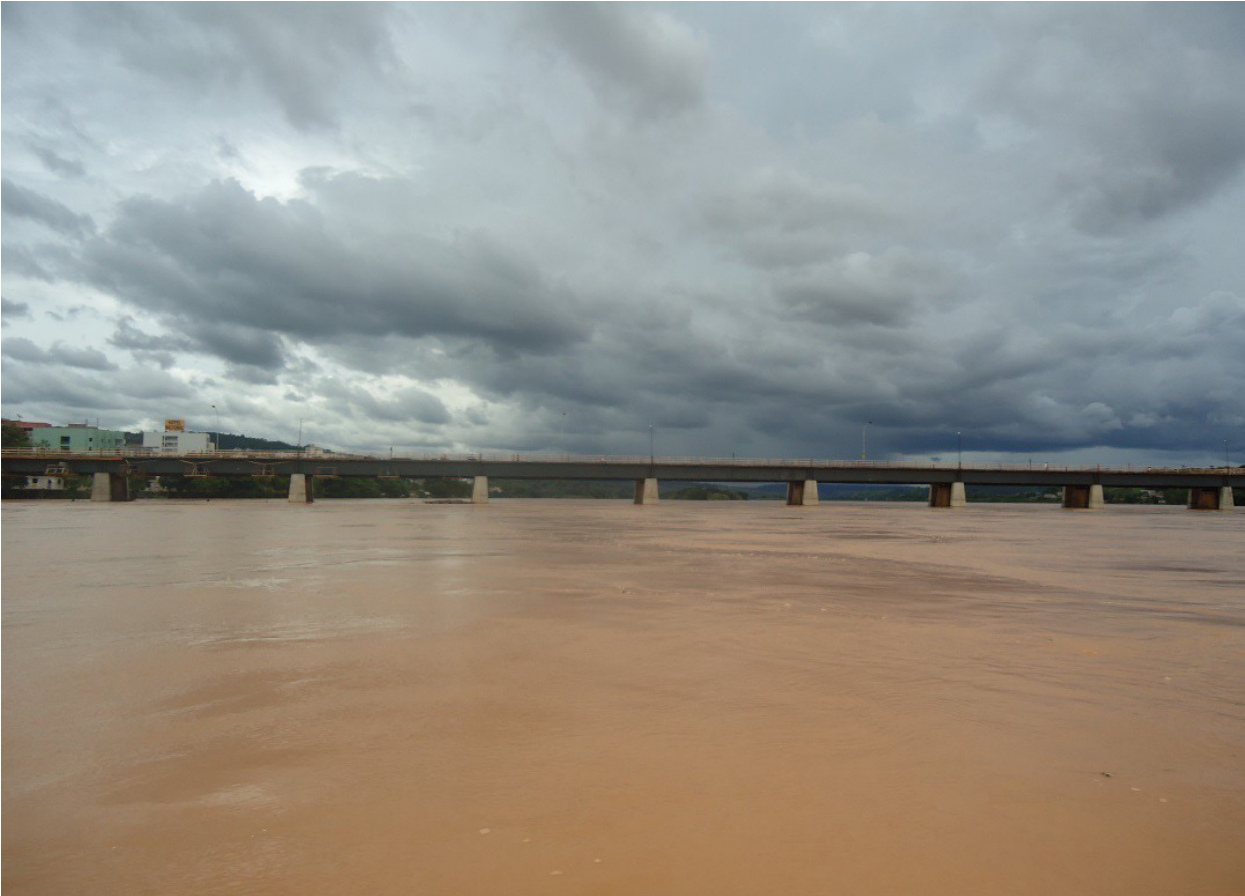
Figura 56 - Seção de medição de vazões no rio Doce com vista para montante
Local: Bairro Centro (seção 800)

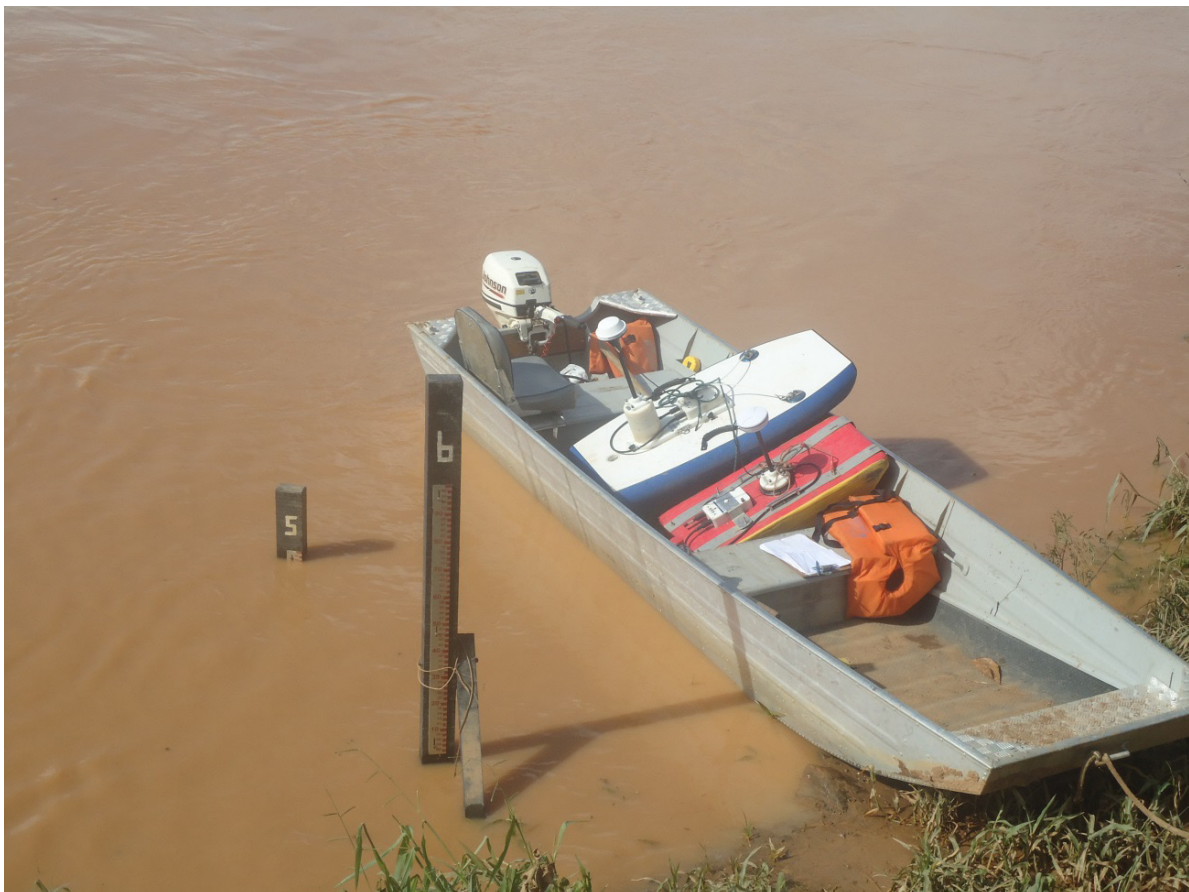
Figura 57 - Equipamentos utilizados para medição de cheia de dezembro de 2013
Local: Bairro Centro (seção 600)

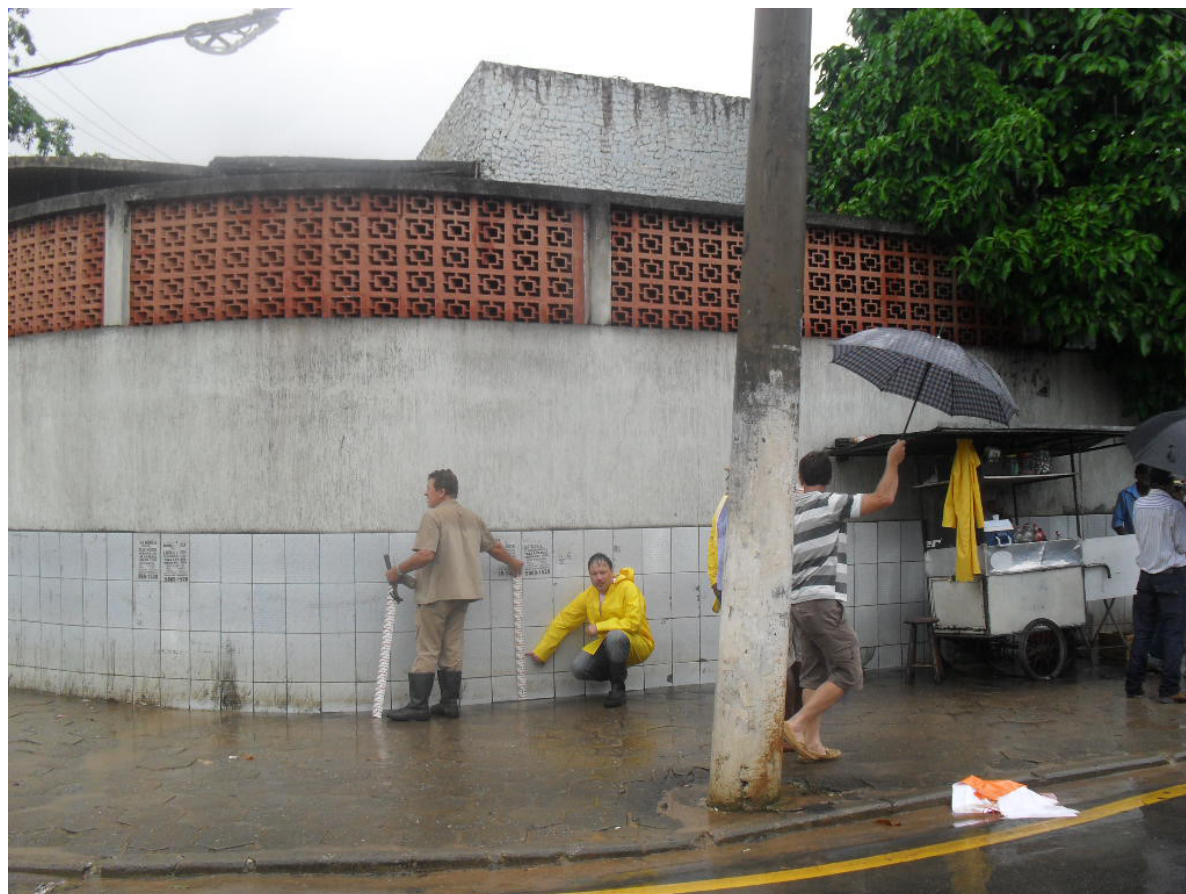
Figura 59 - Levantamento das marcas de cheia da enchente do dia 19-12-2013
Local: Bairro Centro

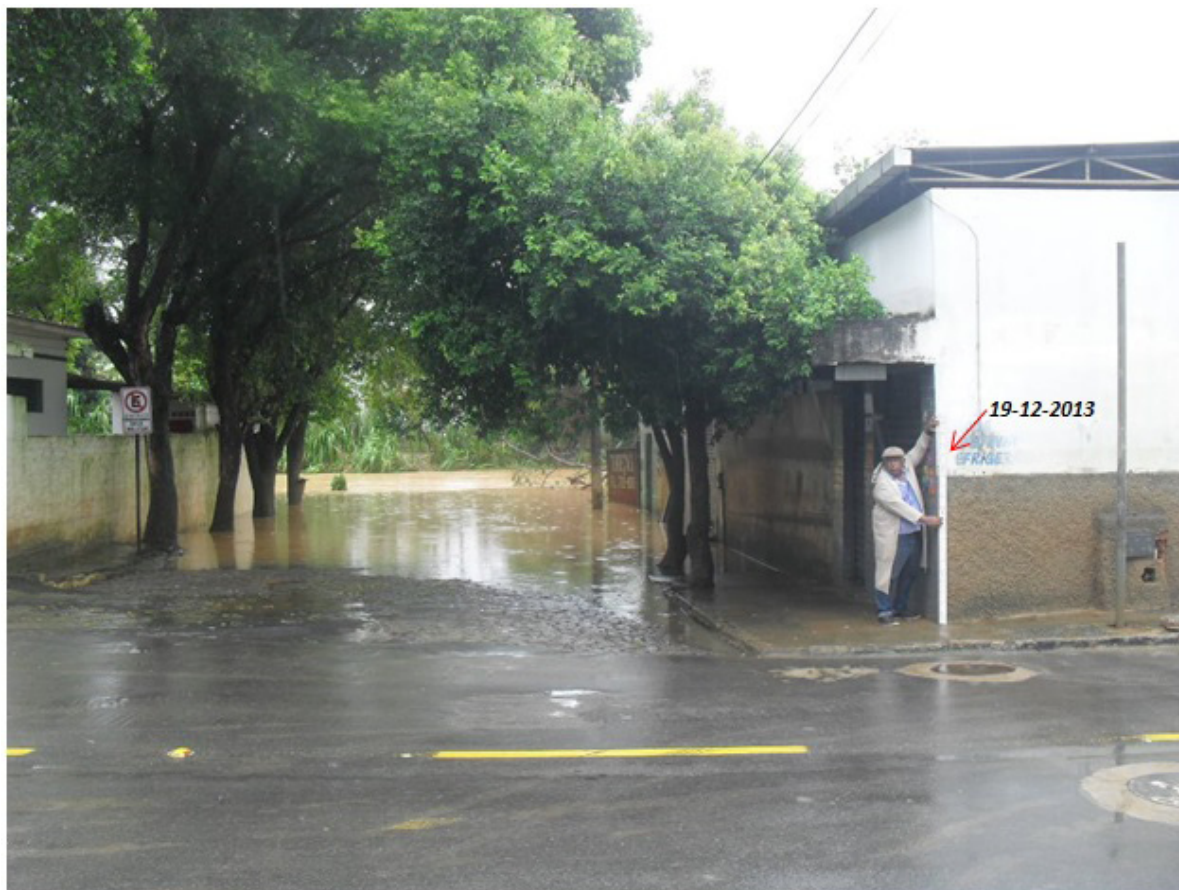
Figura 60 - Levantamento das marcas de cheia da enchente do dia 19-12-2013 (rio Santa Maria)
Local: Bairro Sagrado Coração de Jesus (primeiro ponto que inunda na cidade)

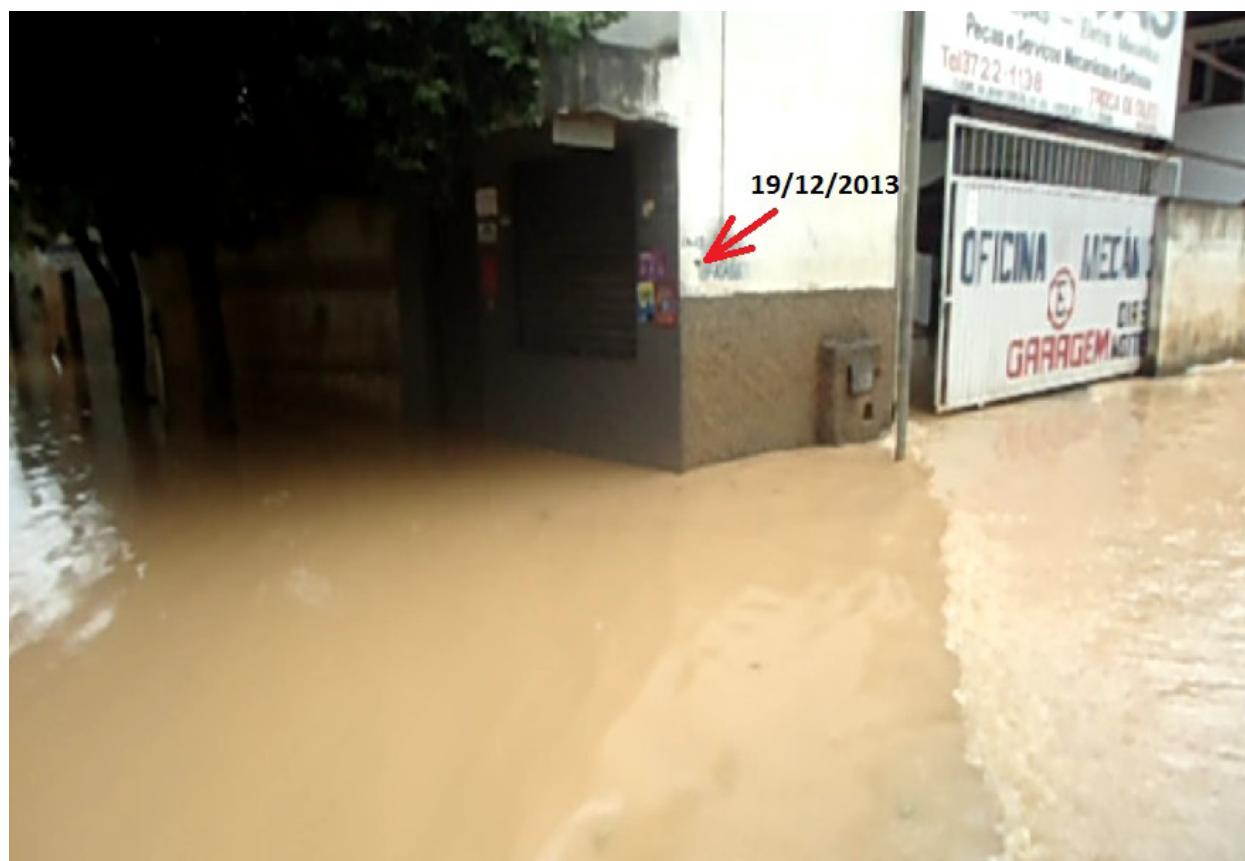
Figura 61 - Levantamento das marcas de cheia da enchente do dia 19-12-2013 (rio Santa Maria)
Local: Bairro Sagrado Coração de Jesus (primeiro ponto que inunda na cidade)

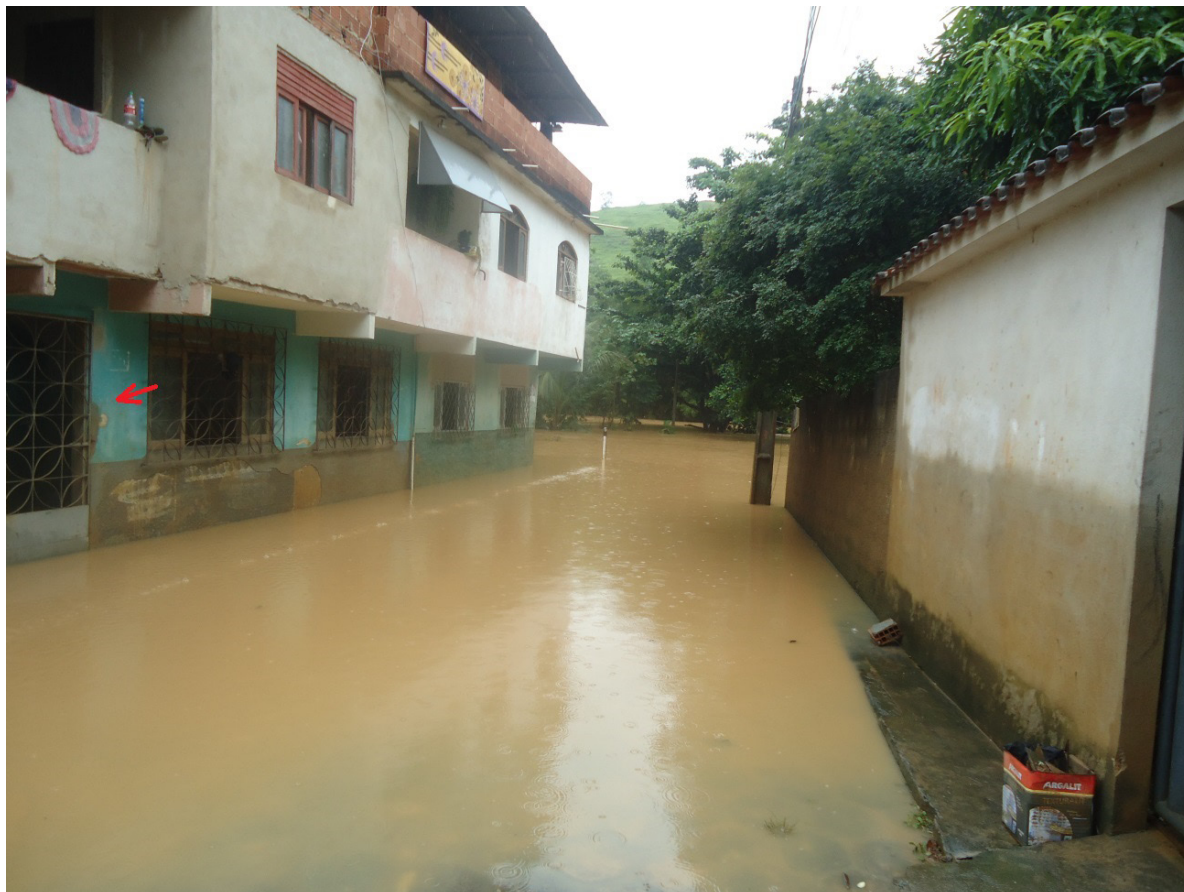
Figura 62 - Levantamento das marcas de cheia da enchente do dia 19-12-2013 (rio Santa Maria)
Local: Bairro Vila Lenira (efeito do remanso provocado pelo rio Doce)

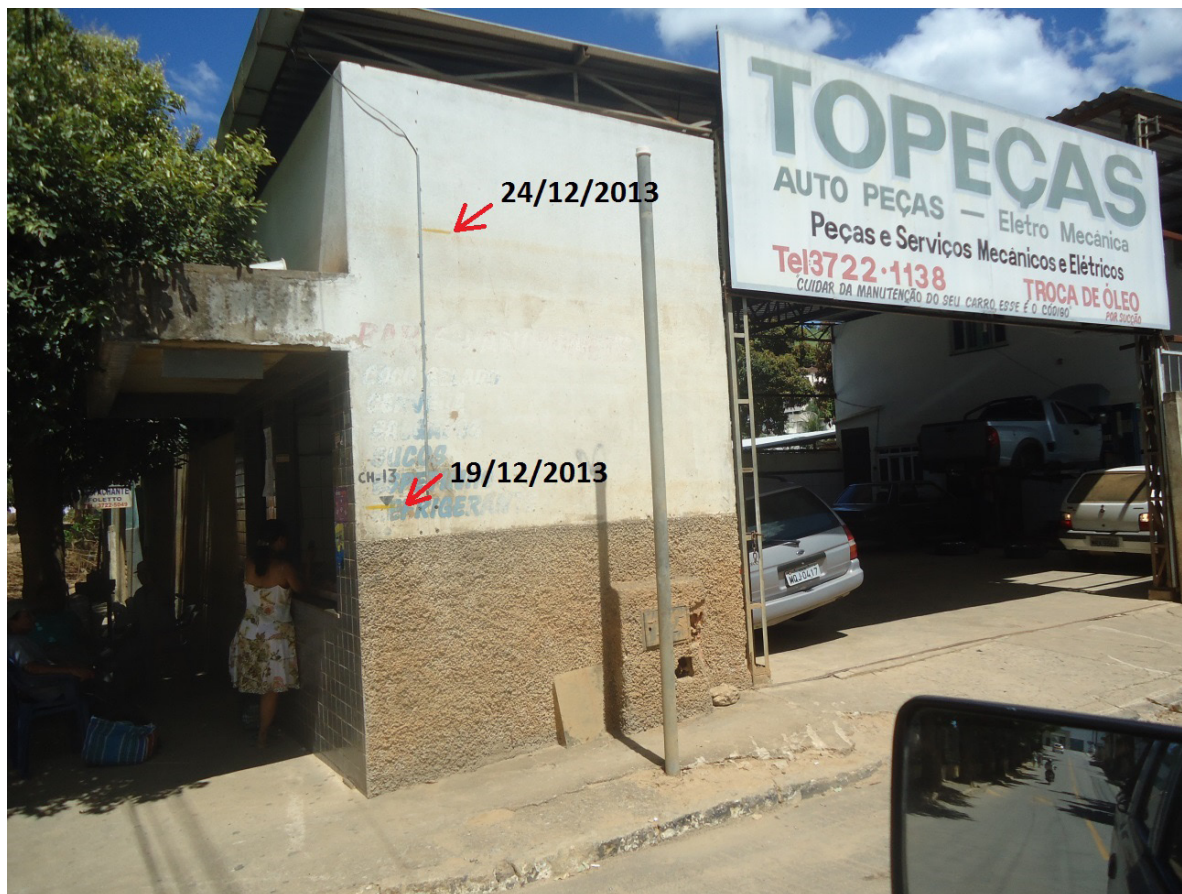
Figura 64 - Marcas de cheias dos eventos dos dias 19 e 24-12-2013 (rio Santa Maria)
Local: Bairro Sagrado Coração de Jesus (primeiro ponto que inunda na cidade)

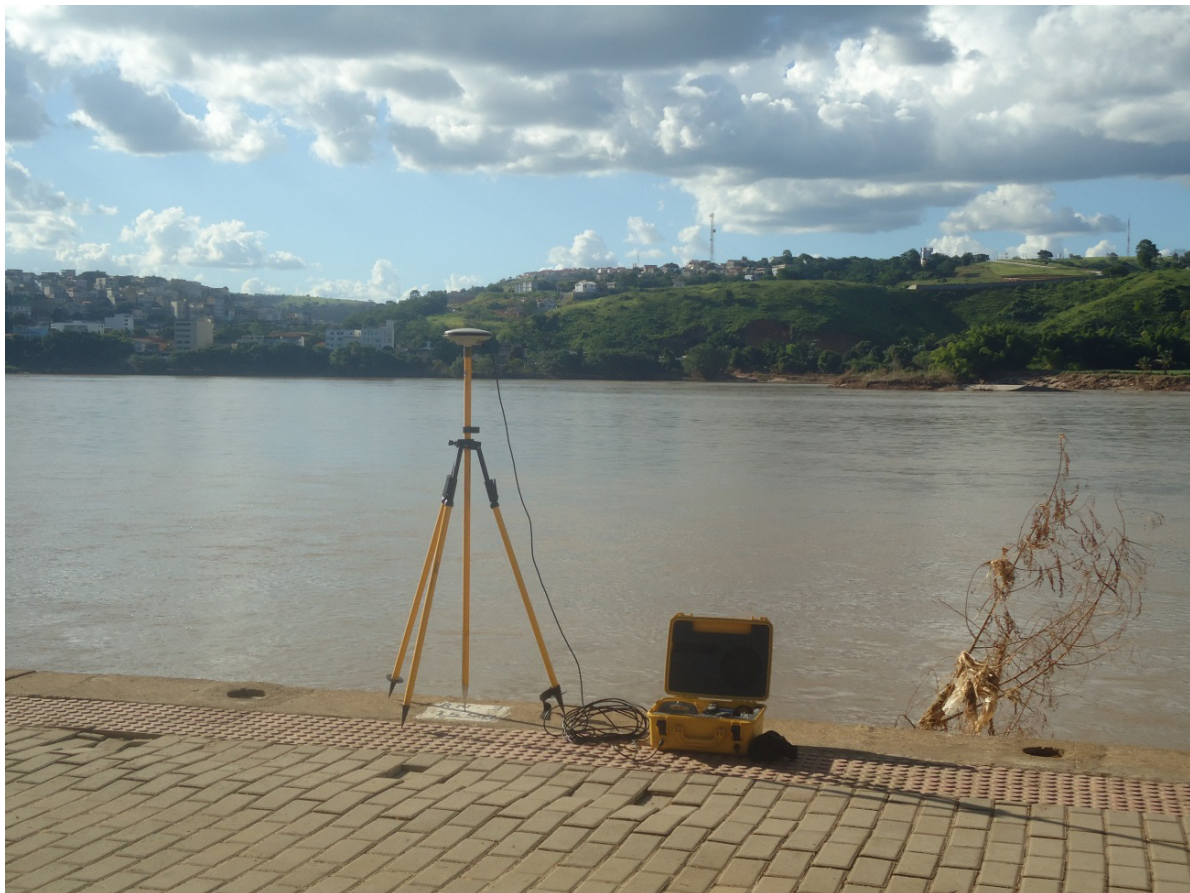
Figura 69 - Ocupação de Rn por receptor GPS para nivelamento da estação fluviométrica
Local: Bairro Esplanada

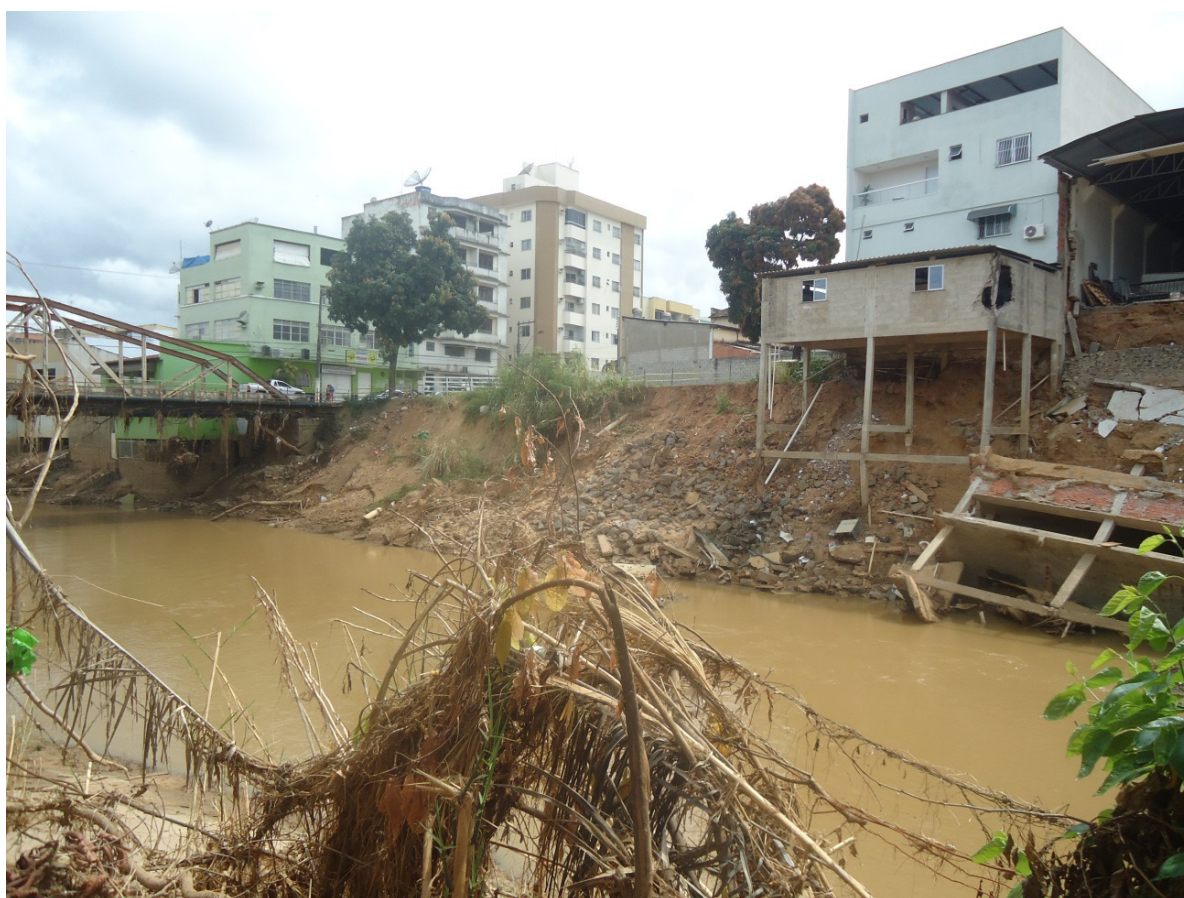
Figura 71 - Residências destruídas as margens do rio Santa Maria com a passagem da cheia do dia 24-12-2013
Local: Alto Vila Nova
