**COMPANHIA DE PESQUISA DE RECURSOS  
MINERAIS  
SERVIÇO GEOLÓGICO DO BRASIL  
Superintendência Regional de Manaus**

**Equipe Técnica Responsável pelo Laudo**  
**Geólogo Levi Souza Callegario**  
**Sondador Valdemilton Gusmão**

Em busca de solução que culmine com o encerramento das atividades da lixeira atual, os gestores de Santa Isabel do Rio Negro tomaram iniciativa de escolher uma área para implantação do Aterro Sanitário Municipal, de modo a coletar, transportar e dar disposição final aos resíduos sólidos da cidade de maneira ambientalmente correta. Essa área está situada a noroeste, em uma estrada que liga a cidade a casas e uma área de extração de laterita no interior afastadas do Rio Negro, entre dois igarapés e ao lado de uma casa de farinha (**Figura 3**).

Com vistas à elaboração de projeto e posterior implantação do aterro, a Secretaria Municipal de Meio Ambiente, vinculada à Prefeitura de Santa Isabel do Rio Negro, por meio do Ofício 052 de 26/06/2018, solicitou apoio à CPRM para avaliar a aptidão técnica da área selecionada em dar suporte a tal tipo de empreendimento no que diz respeito aos atributos geológicos, geomorfológicos e hidrológicos. Com esse objetivo, o

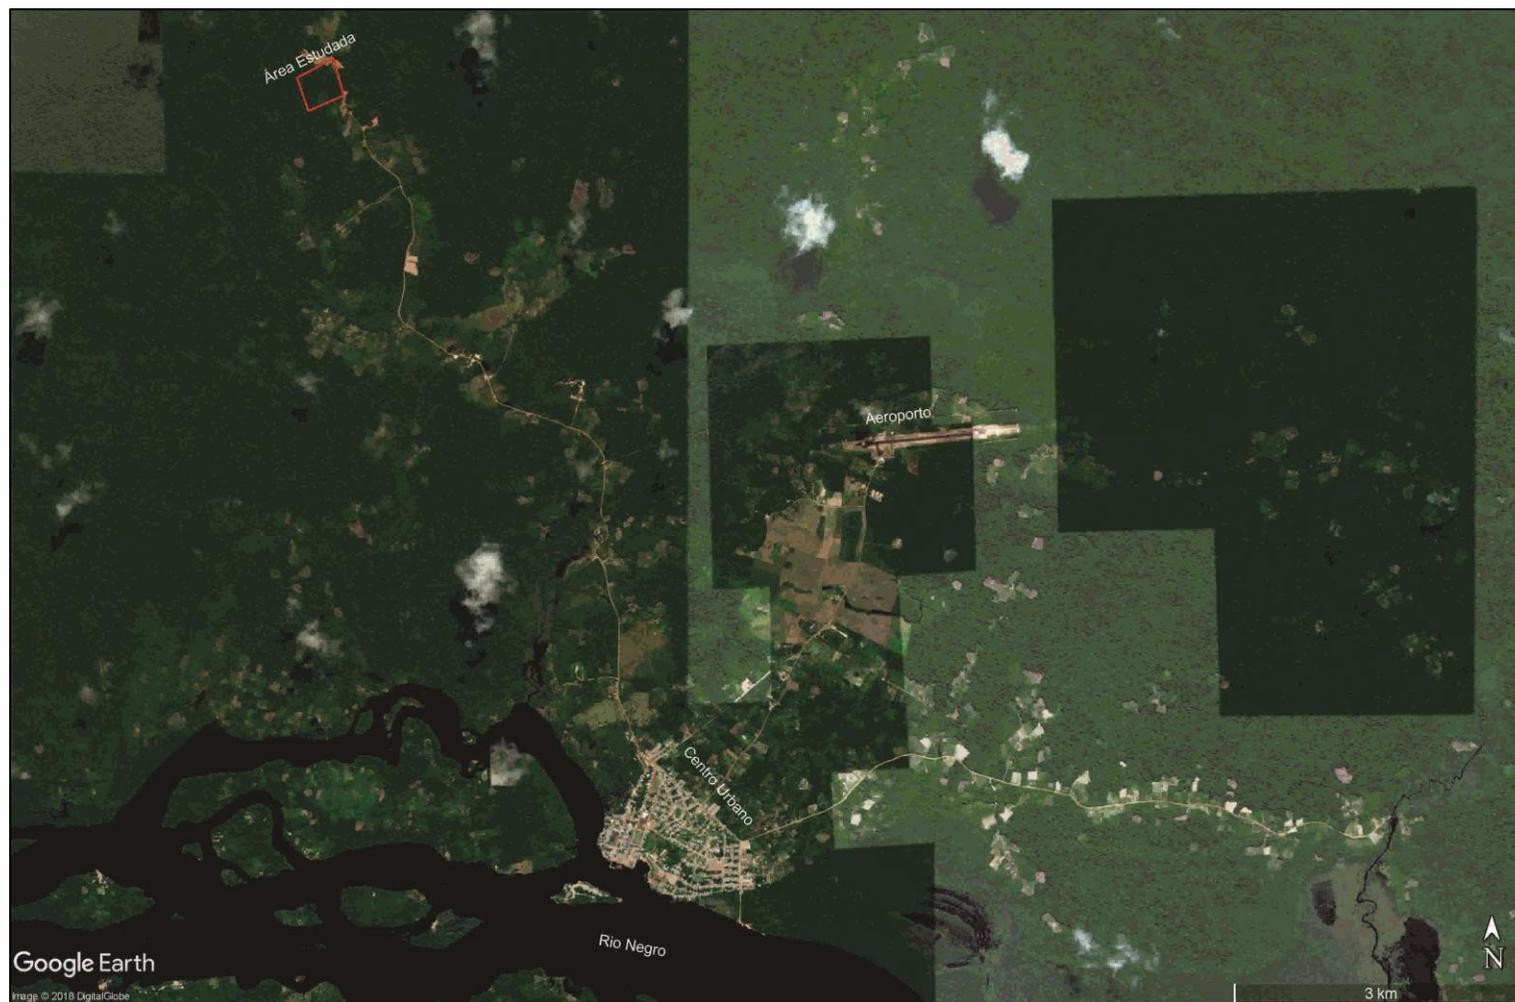
**Figura 3:** Imagem de satélite de alta resolução da cidade de Santa Isabel do Rio Negro e entorno norte com a localização da área avaliada neste estudo (retângulo vermelho).

A área selecionada para avaliação técnica fica localizada ao longo de uma estrada que se inicia na Avenida Don Pedro Massa e termina em uma zona de extração de laterita, a aproximadamente 9 quilômetros do perímetro urbano de Santa Isabel do Rio Negro. Não existe pavimentação na estrada e sua trafegabilidade é bastante afetada por chuvas, tornando-se bastante difícil em períodos de pluviosidade intensa. A área tem aproximadamente 15,1 hectares e situa-se a 7,5km do centro da cidade em linha reta. A zona de extração de laterita localiza-se no vértice nordeste da área (**Figuras 3, 4, e 5**).

O local fica situado entre dois cursos menores, um ao leste e outro a oeste, que também passa ao sul. O curso leste corre para sul para encontrar o curso oeste mais a frente. Os dois igarapés desembocam em outro curso maior bem ao sul. Esse curso d'água corre para sul e desemboca no Rio Negro. Outros afluentes menores de primeira e segunda ordem ocorrem na região próxima à cidade, e, próximo à área estudada, predominam os de segunda ordem (**Figuras 3, 4 e 5**).

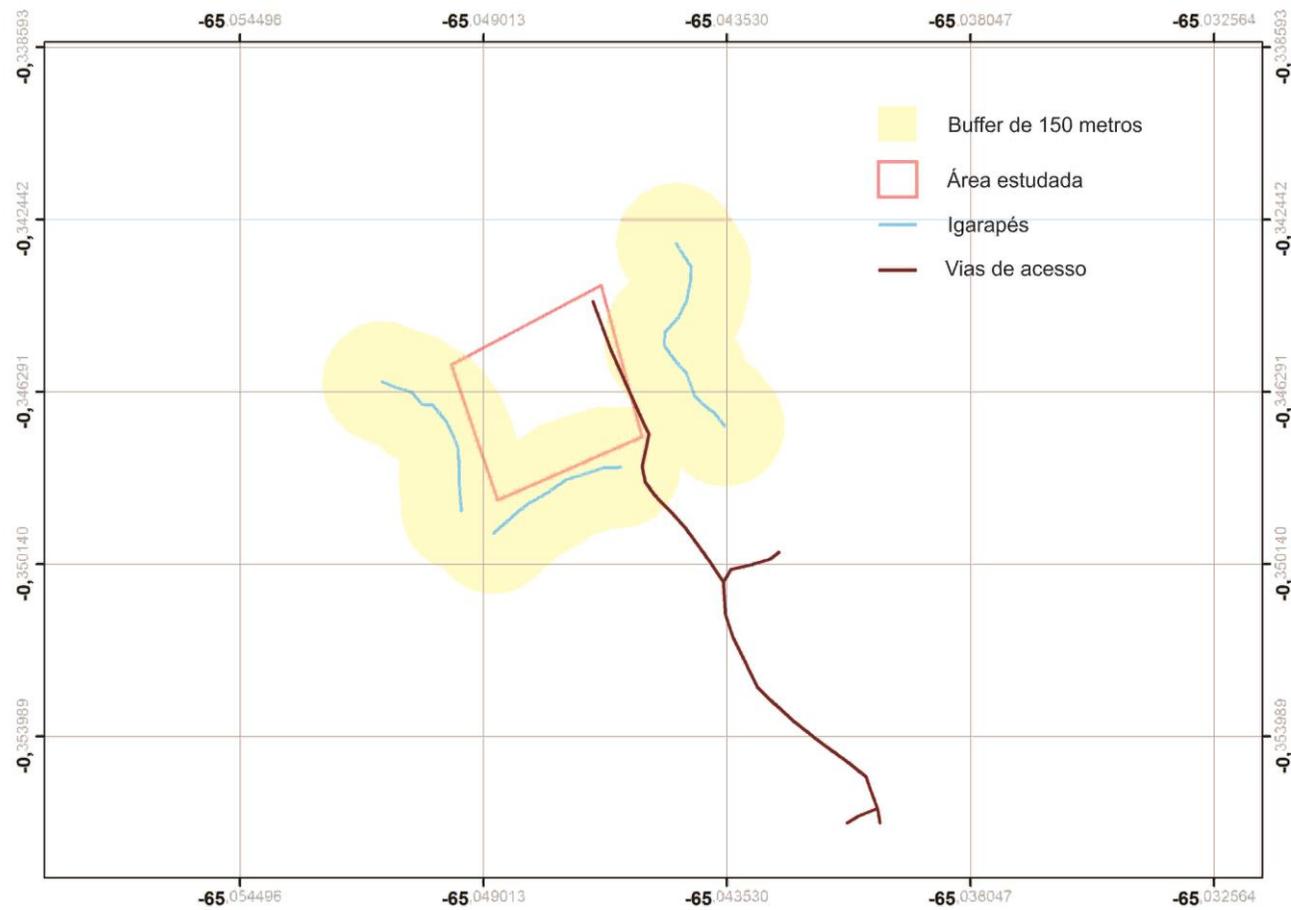
**Figura 4:** Mapa de detalhe da região de estudo com a situação da área total selecionada pela prefeitura (15,1 ha) com vistas à implantação do aterro sanitário de Santa Isabel do Rio Negro, com a localização dos furos de trado realizados e das drenagens existentes no interior e no entorno.

Como já mencionado, existem dois cursos d'água de pequeno porte no setor oeste/sul e no setor leste da área avaliada (**Figuras 4 e 5**), que desaguam em outro igarapé mais ao sul (visto ao longo da estrada). Segundo as normas NBR 10157/87 e 13896/97 da ABNT, que tratam dos critérios para projeto, construção e operação de aterro de resíduos perigosos e não perigosos, o empreendimento deve estar localizado a uma distância mínima de 200m de cursos d'água, *ressalvando, porém, que o órgão estadual de meio ambiente poderá alterar essa distância.*

Foram feitas seis perfurações a trado na área selecionada de 15,1 ha, cujas profundidades variaram de 1,5 a 7,15m, atingindo o nível d'água em três deles, em cotas que variam de 0,6 a 5,1 metros (**Figuras 4 e 5 e Tabela 2**).

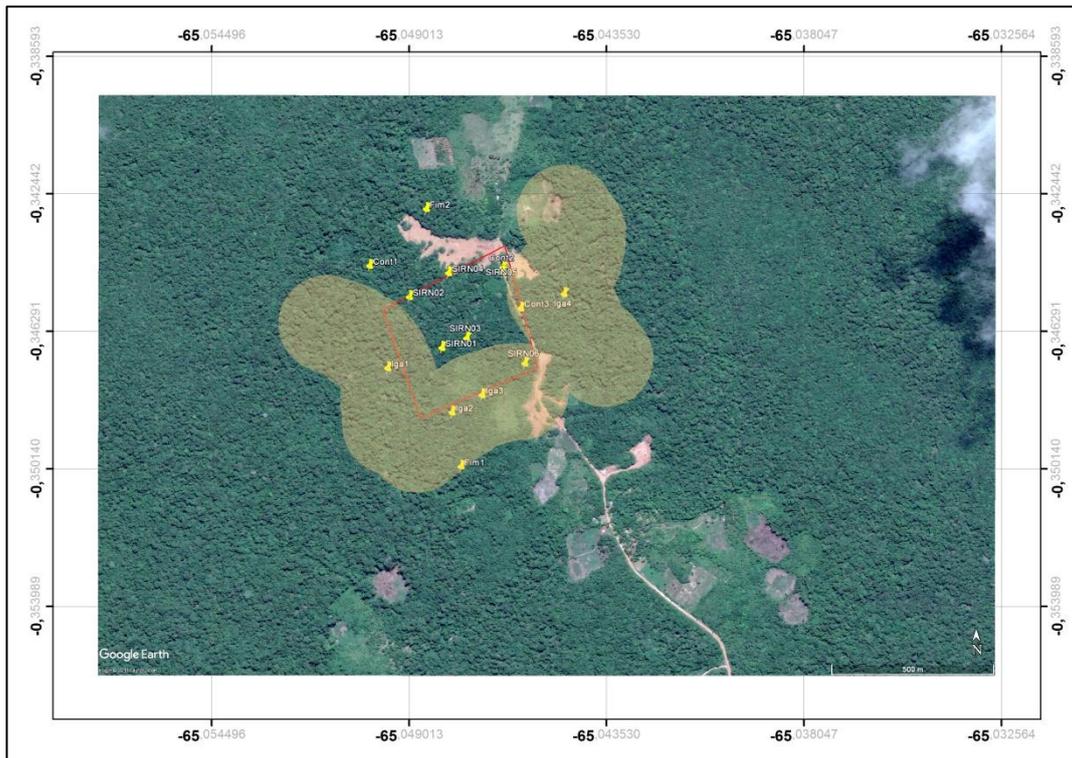
**Figura 5:** Imagem de satélite de alta resolução (Google Earth) com a situação da área total avaliada (retângulo vermelho), com a localização dos furos de trado realizados (pontos amarelos). A área amarela semitransparente caracteriza uma área de 150 metros de distância das drenagens ao redor; deve-se evitar essa área segundo legislação ambiental.

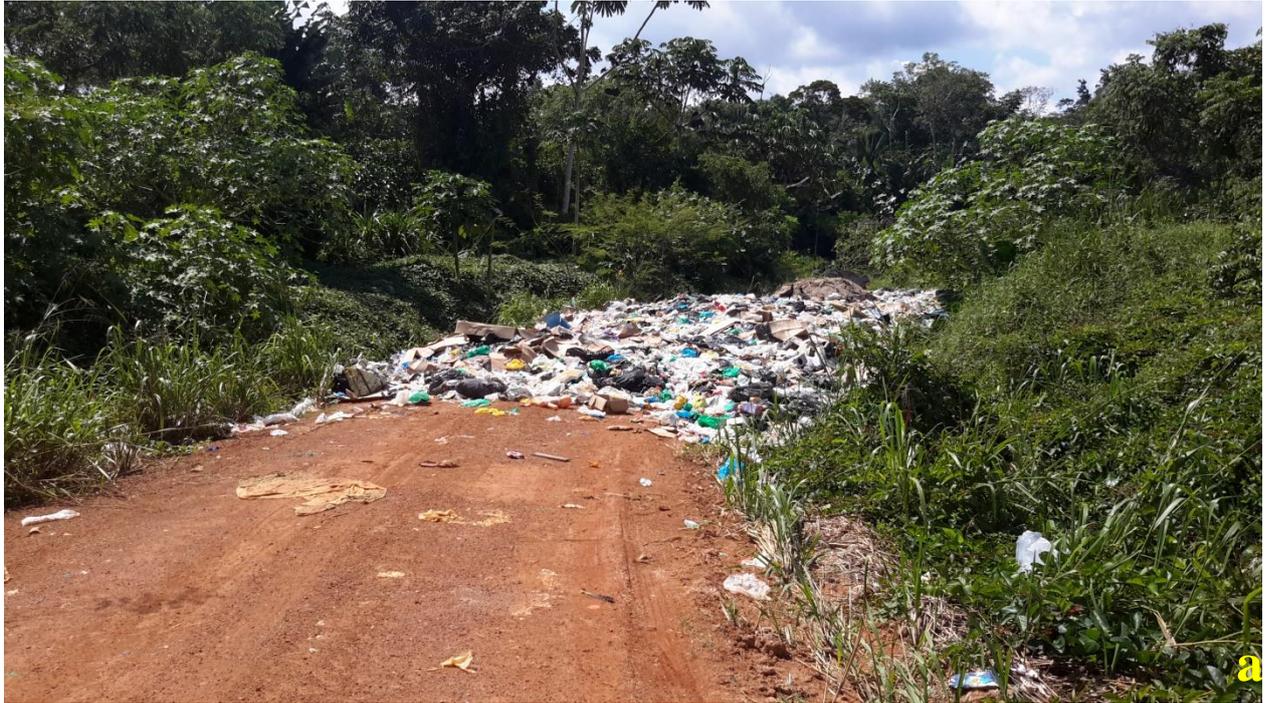
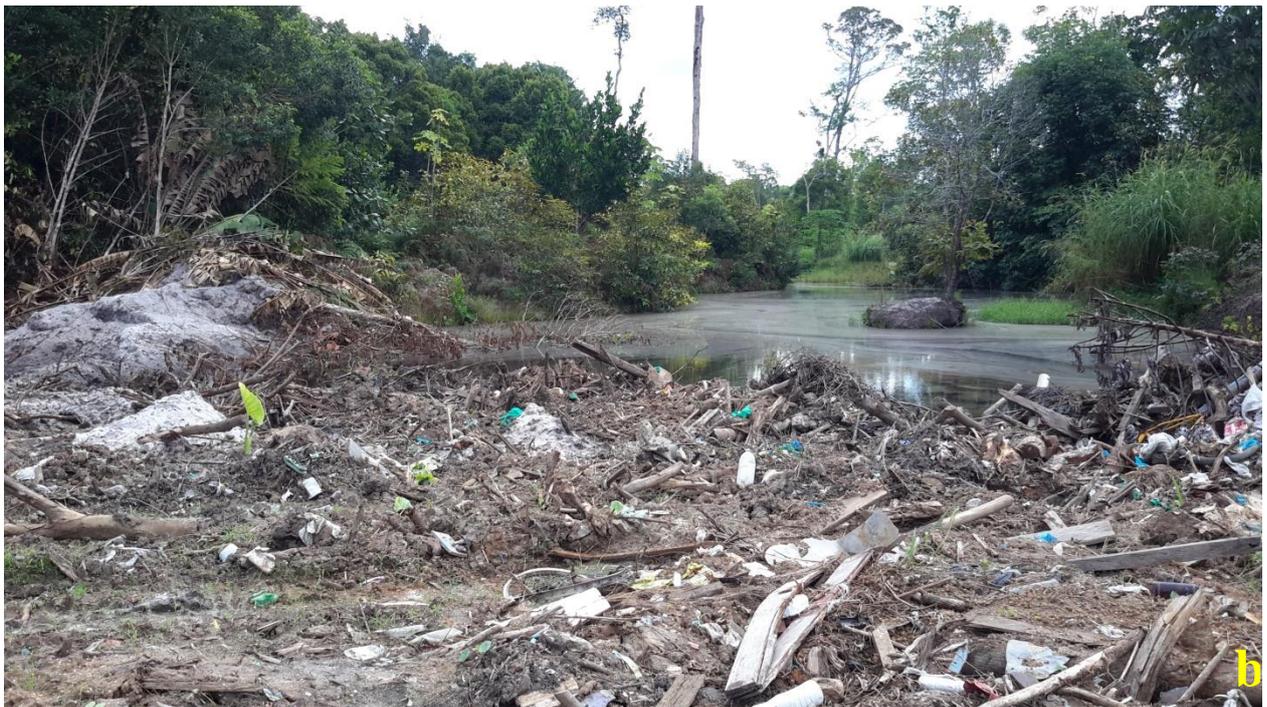
Os resíduos sólidos coletados na zona urbana de Santa Isabel do Rio Negro vêm sendo depositados há alguns anos, sem maiores cuidados ambientais, na lixeira municipal localizada a um quilômetro ao noroeste do centro da cidade. O local é uma lixeira a céu-aberto, já que os resíduos são despejados ali e sequer recebem uma fina cobertura intermitente de material argiloso, o que facilita a proliferação de vetores de inúmeras doenças (**Figura 6**).

Numa visita ao local, durante a realização deste estudo, foi observada a presença de chorume escorrendo em uma vala nas laterais do ramal de acesso a lixeira e uma quantidade grande de mamoeiros nascendo em meio ao lixo (**Figura 6**). Outro terreno mais ao norte, onde se encontra um lago, também recebeu lixo por um período de tempo, poluindo completamente o corpo d'água (**Figura 6**).

**Figura 6:** a) Local da lixeira atual (acima); b) curso d'água onde foram despejados resíduos (abaixo).

Portanto, seja nos aspectos técnicos, legais ou operacionais, a lixeira de Santa Isabel do Rio Negro encontra-se numa situação inadequada, causando transtornos ao meio ambiente em seu entorno, principalmente pelo alto risco de contaminação dos recursos hídricos. Nesse sentido, a atual administração municipal, levando em conta a Política Nacional de Resíduos Sólidos (Lei 12.305/10 e Decreto Federal 7404/10), se conscientizou da necessidade da construção de um aterro sanitário, que atenda às normas técnicas e à legislação vigente, de modo a minimizar os riscos ambientais e preservar a saúde da população vizinha.

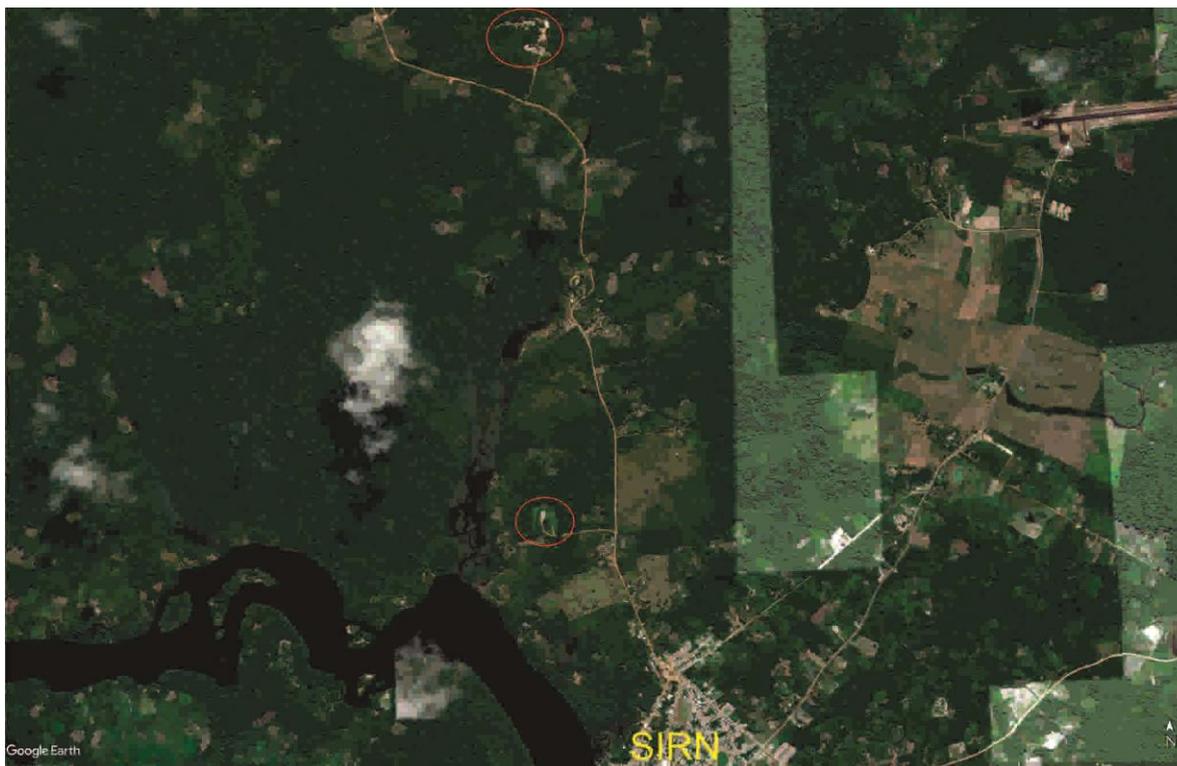
O terreno ocupado pela lixeira, sem controle de acesso na entrada, tem superfície aproximada de três hectares e encontra-se 250m ao leste de uma drenagem afluente do Rio Negro (**Figura 7**).

**Figura 7:** Os círculos vermelhos indicam as duas áreas que servem de lixão atualmente na cidade de Santa Isabel do Rio Negro. Ao norte, o curso d'água da figura 6b; mais ao sul, próximo ao centro urbano, o terreno da figura 6a.

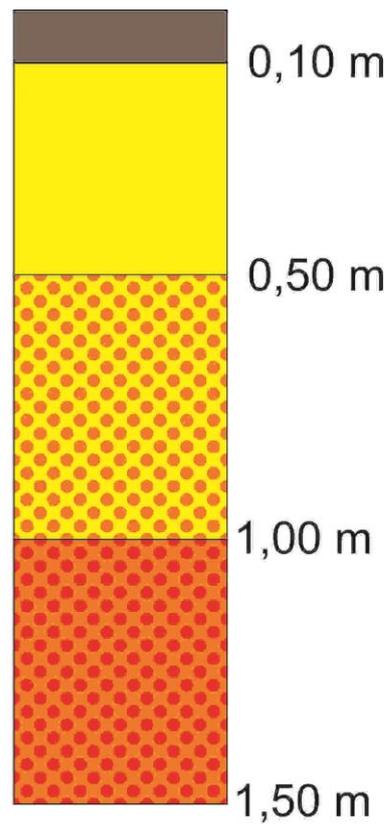
- 0,00 a 0,10m: solo orgânico argilo-arenoso, marrom-escuro, com raízes;
- 0,10 a 0,50m: o solo começa a amarelar gradativamente, até se tornar completamente amarelo. Permanece bem coeso e homogêneo por toda essa extensão. Torna-se areno argiloso, com alguns nódulos de laterita que não dominam a matriz;
- 0,50 a 1,00m: os nódulos de laterita dominam esta zona. Permanece areno argiloso. Os nódulos aumentam de tamanho com a profundidade. A penetração a partir daqui é muito difícil e o uso da cavadeira se torna constante;
- 1,00 a 1,50m: o solo muda de cor para laranja, não mudando, porém, sua composição granulométrica. A laterita forma nódulos muito grandes nesse setor, por vezes até camadas. O furo foi interrompido em 1,5 metros por não haver possibilidade de continuar.

**Figura 8:** Coluna esquemática do furo SURN-01.

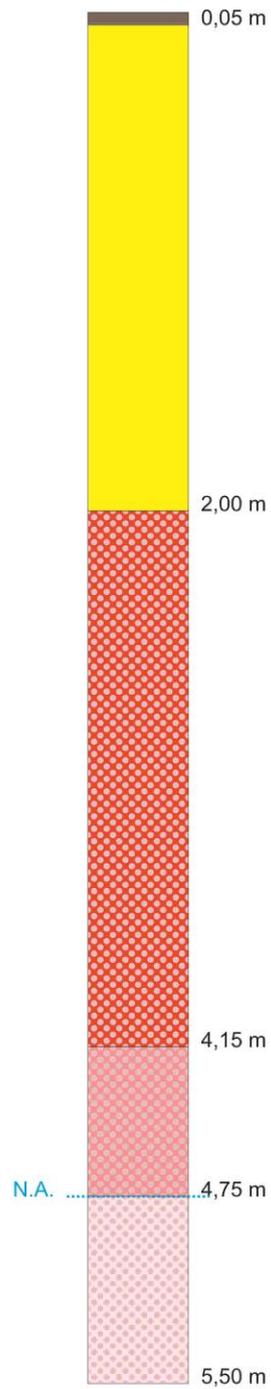
- 0,00 a 0,05m: solo orgânico argilo-arenoso, marrom-escuro, com raízes;
- 0,05 a 2,00m: solo argilo arenoso amarelo alaranjado sem nódulos de laterita. Com a profundidade, no final desse intervalo, alguns nódulos esporádicos podem ser observados;

- 2,00 a 4,15m: solo argilo arenoso laranja avermelhado com nódulos de laterita oxidados. Os teores de silte e areia aumentam com a profundidade. Os nódulos são rosados e friáveis e não travam a perfuração. A partir da metade desse intervalo, os nódulos se tornam menos friáveis e dificultam a perfuração, apesar de não dominarem a matriz. Em 3,0 metros, os nódulos aumentam de tamanho e partes brancas esparsas aparecem. Em 3,5 metros o material fica ainda mais claro e os nódulos diminuem de tamanho e quantidade;

- 4,15 a 4,75m: solo areno argiloso branco avermelhado com nódulos de laterita oxidados. A quantidade de nódulos volta a aumentar, mas seu tamanho não. Muito

material branco ainda é retirado, aparentando ser caulim;

- 4,75 a 5,50m: solo silto areno argiloso branco rosado com nódulos de laterita. O lençol freático aparece no início desse intervalo. A partir daqui, o solo fica rico em argila branca muito coesa. Em 5,0 metros, a cavadeira foi acionada, pois a penetração ficou muito difícil. Uma camada de laterita foi possivelmente encontrada em 5,1 metros, mas a argila da matriz permanece branca.

**Figura 10:** Coluna esquemática do furo SIRN-03.

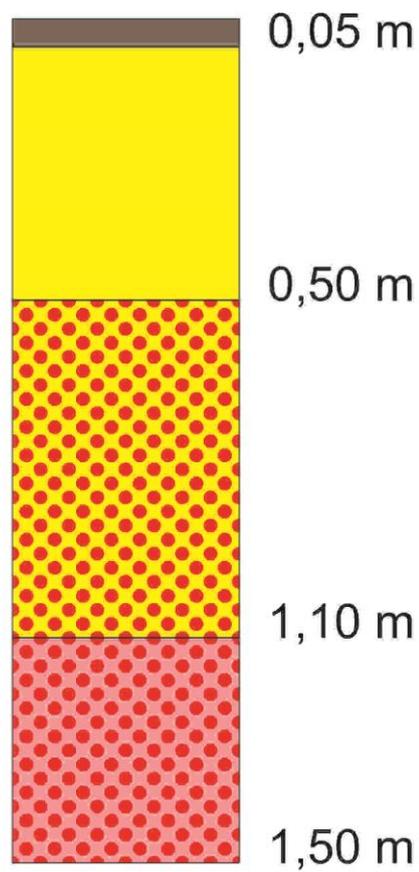
- 0,00 a 0,05m: solo orgânico argilo-arenoso, marrom-escuro, com raízes;
- 0,05 a 0,50m: solo argilo arenoso amarelo sem nódulos de laterita. A coesão é boa e a penetração é fácil;
- 0,50 a 1,10m: solo argilo arenoso amarelo com muitos nódulos de laterita. À medida que se aprofunda no solo, os nódulos aparecem e dominam a matriz, ficando também maiores;
- 1,10 a 1,50m: solo argilo arenoso rosa dominado por nódulos de laterita. Com a profundidade, o solo se torna rosado graças ao teor de ferro que contém. Os nódulos (placas) grandes continuam a travar a perfuração, até que não se torna mais possível.

**Figura 11:** Coluna esquemática do furo SIRN-04.

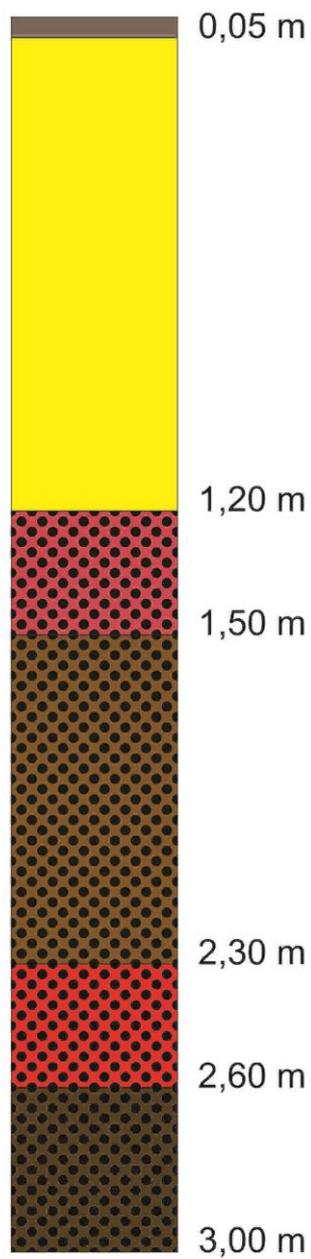
- 0,00 a 0,05m: solo orgânico argilo-arenoso, marrom-escuro, com raízes;
- 0,05 a 1,20m: solo argilo arenoso amarelo sem nódulos de laterita;
- 1,20 a 1,50m: solo areno argiloso vermelho rosado com nódulos pretos (não oxidados) de laterita. A mudança do solo anterior para este é gradacional, aparecendo primeiro manchas oxidadas em solo amarelo;
- 1,50 a 2,30m: solo areno argiloso marrom amarelado com nódulos de laterita preta. Os nódulos permanecem pequenos. Aqui neste intervalo, a boca do trado foi modificada devido à dificuldade de penetração;
- 2,30 a 2,60m: solo areno argiloso vermelho com nódulos de laterita preta. Aqui começam a aparecer seixos na parede do furo, o que dificulta ainda mais a perfuração;
- 2,60 a 3,00m: solo areno argiloso marrom com nódulos pretos. Os nódulos não colorem o solo. A penetração se torna impossível.

**Figura 12:** Coluna esquemática do furo SURN-05.

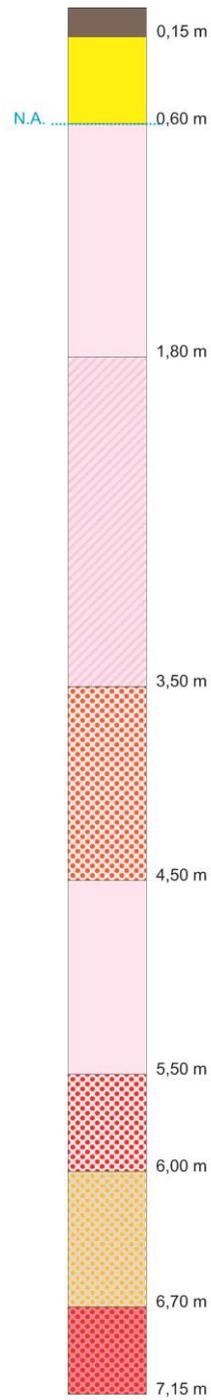
- 0,00 a 0,15m: solo orgânico areno argiloso, marrom-escuro, com raízes;

- 0,15 a 0,60m: solo arenoso amarelo, sem nódulos de laterita. À medida que se aprofunda, o solo grada para uma areia branca;
- 0,60 a 1,80m: solo arenoso branco rosado, sem nódulos. O lençol freático é atingido no início desse intervalo. A partir de 1,0 metros, o solo se torna mais branco e contém grandes seixos de quartzo (mineral transparente). Em 1,5 metros, o teor de silte aumenta, fazendo o material sair no formato da boca do trado;

- 1,80 a 3,50m: solo silto arenoso branco com lentes e manchas rosas. O padrão da matriz permanece parecido com o anterior. Boa coesão;
- 3,50 a 4,50m: solo silto arenoso branco com nódulos e manchas laranjas. As manchas e veios rosas continuam, mas em menor quantidade. O teor de areia aumenta com a profundidade. Em 4,0 metros, o solo se torna mais laranja e mais arenoso, com muitos seixos de quartzo;

- 4,50 a 5,50m: solo arenoso branco rosado. O solo volta a ter as características do intervalo entre 0,60 e 1,80 metros. A partir de 5,0 metros, o teor de silte volta a aumentar;

- 5,50 a 6,00m: solo areno siltoso branco com nódulos e manchas vermelhos. A matriz aparenta ser mais siltosa e contém seixos de quartzo friáveis. O teor de areia vem das manchas vermelhas;

- 6,00 a 6,70m: solo areno siltoso branco com nódulos e manchas amarelos. A matriz muda de cor, tornando-se creme, e aparentemente contém um teor maior de silte. As manchas amarelas que conferem um teor de areia maior à amostra. Os seixos de quartzo diminuem de quantidade;
- 6,70 a 7,15m: solo silto arenoso vermelho com nódulos e manchas vermelhos. Laterita aparentemente encontrada em um estado muito friável. Teor de areia parece aumentar com a profundidade. O furo foi interrompido por causa do desmoronamento do intervalo entre 5,0 a 6,0 metros.

- Solos orgânicos
- Solos arenosos amarelos
- Solos arenosos branco rosados
- Solos silto arenosos brancos com lentes rosas
- Solos silto arenosos brancos com nódulos laranjas
- Solos areno siltosos brancos com nódulos vermelhos
- Solos areno siltosos brancos com nódulos amarelos
- Solos silto arenosos vermelhos com nódulos vermelhos
- Nivel da água

**Figura 13:** Coluna esquemática do furo SURN-06.

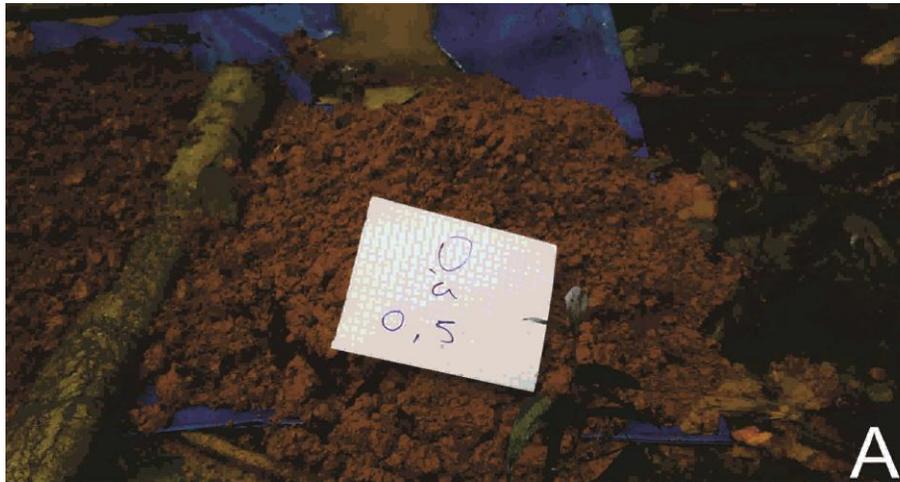
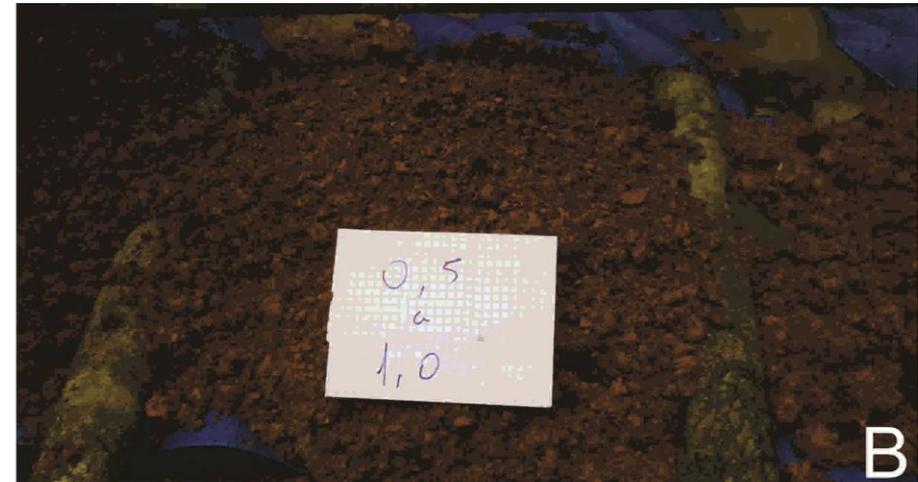
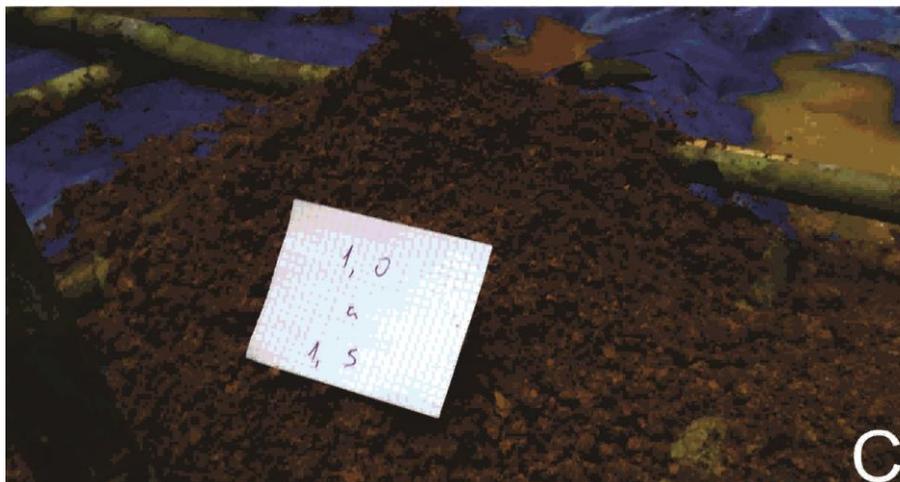
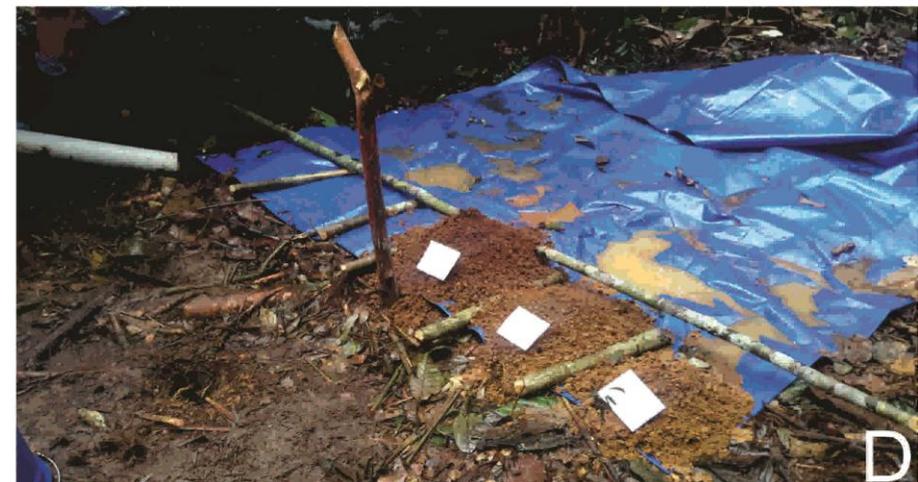
**Figura 14:** A) Material amarelo tirado do intervalo de 0,0 e 0,5 metros. B) Nódulos de laterita oxidados são encontrados no intervalo entre 0,5 a 1,0 metros. C) O solo se torna mais laranja no intervalo entre 1,0 e 1,5 metros. D) Todo o material do furo é disposto sobre a lona para descrição, fotografia e coleta.

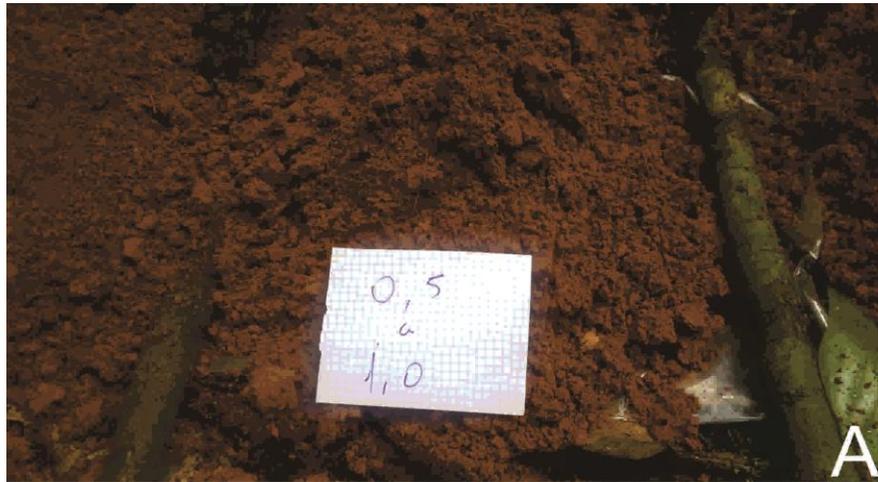
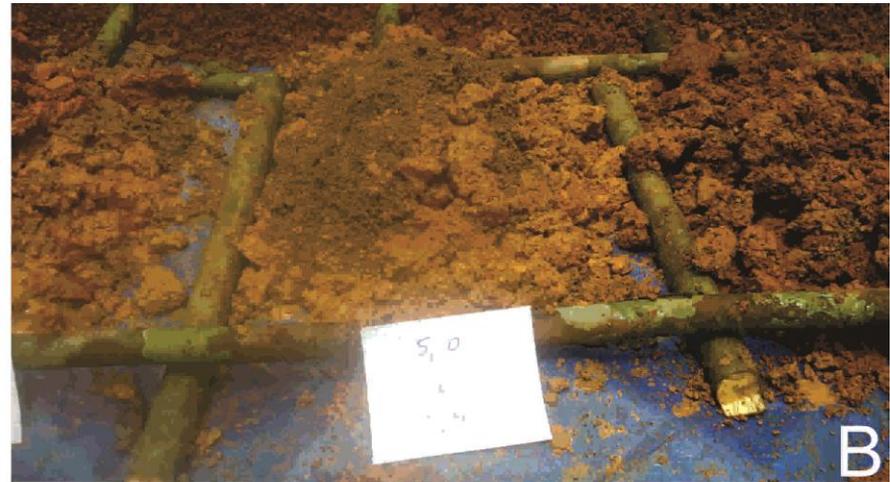
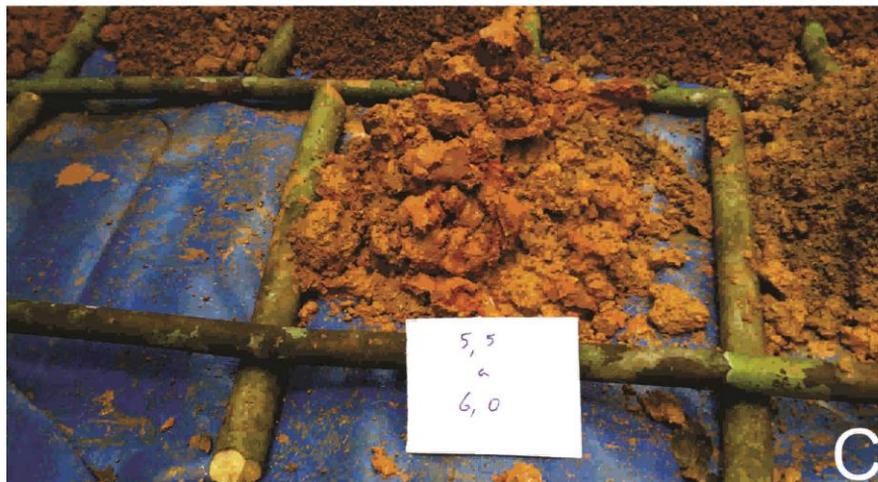
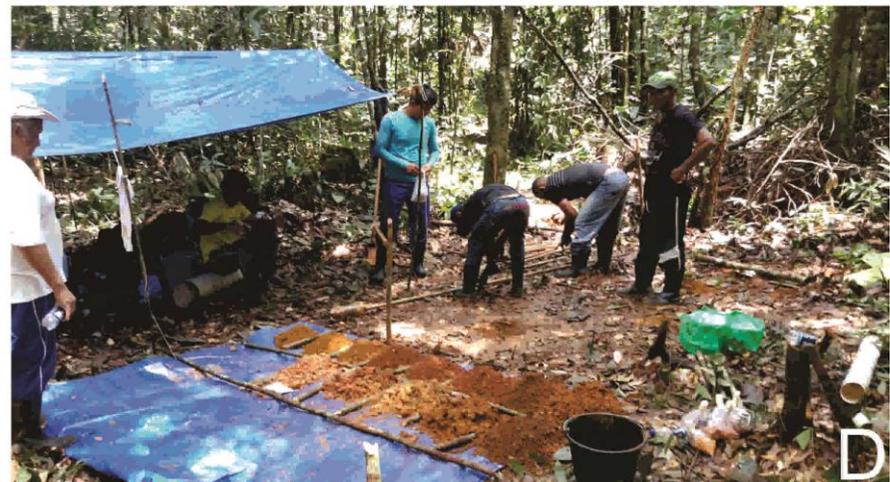
**Figura 15:** A) Material amarelo retirado no intervalo entre 0,5 e 1,0 metros. B) Material laranja com nódulos de laterita oxidados no intervalo entre 5,0 e 5,5 metros. C) Material vermelho retirado no intervalo final do furo. D) Disposição das amostras sobre a lona para posterior coleta.

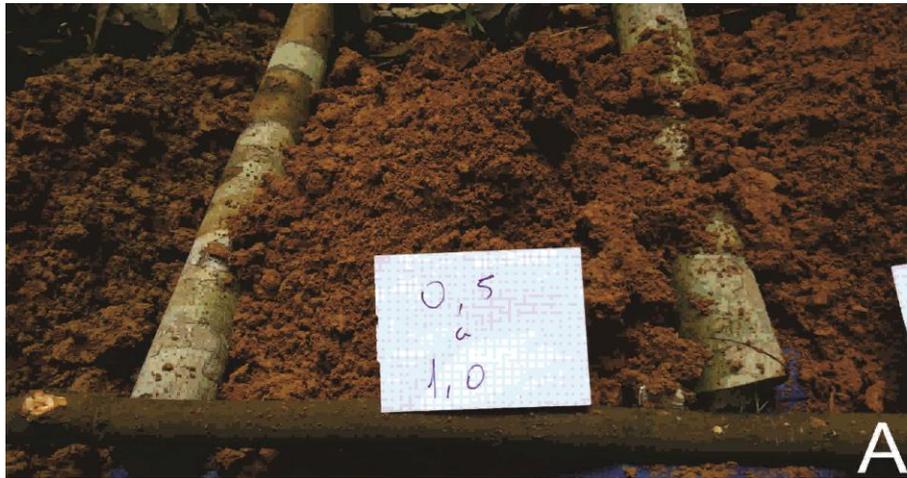
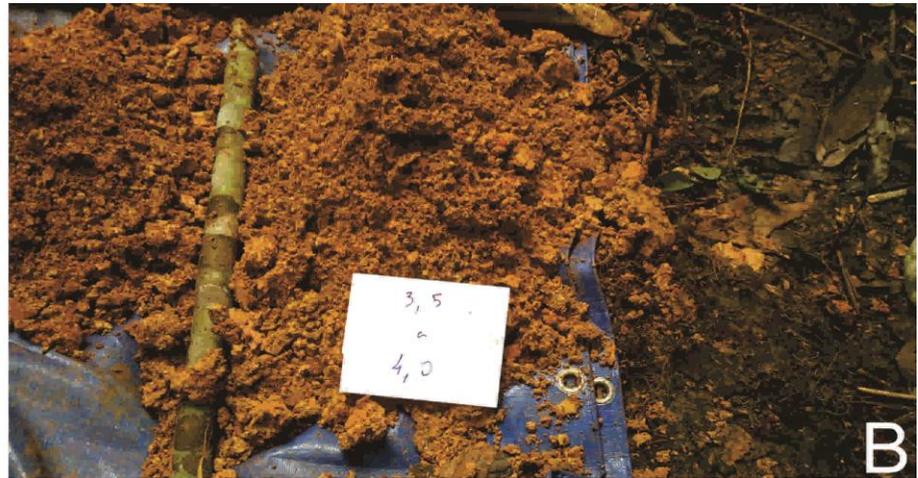
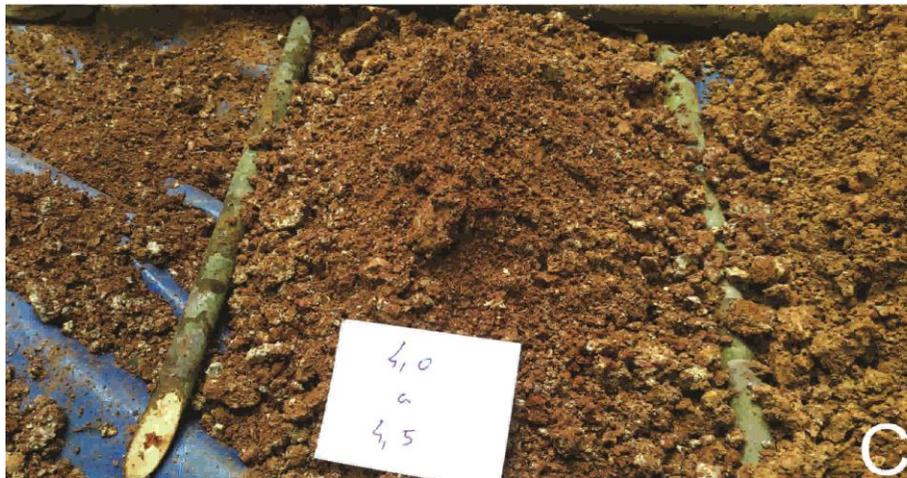
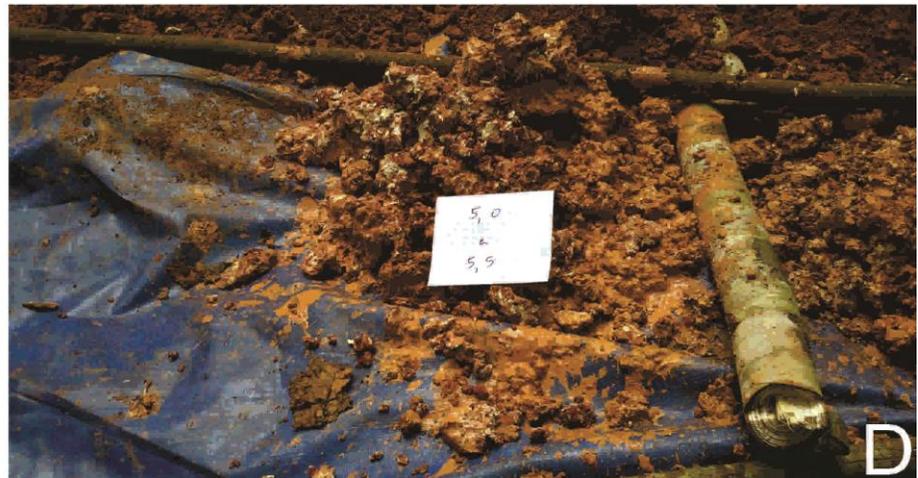
**Figura 16:** A) Material amarelo retirado do intervalo entre 0,5 e 1,0 metros. B) Material laranja avermelhado com nódulos retirado do intervalo entre 3,5 e 4,0 metros. C) Material branco avermelhado com nódulos retirado do intervalo entre 4,0 e 4,5 metros. D) Material branco rosado com nódulos retirado do intervalo entre 5,0 e 5,5 metros.

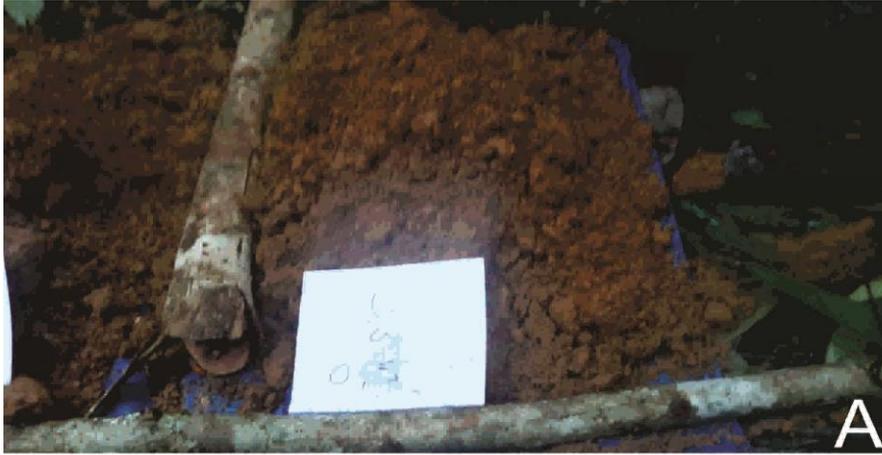
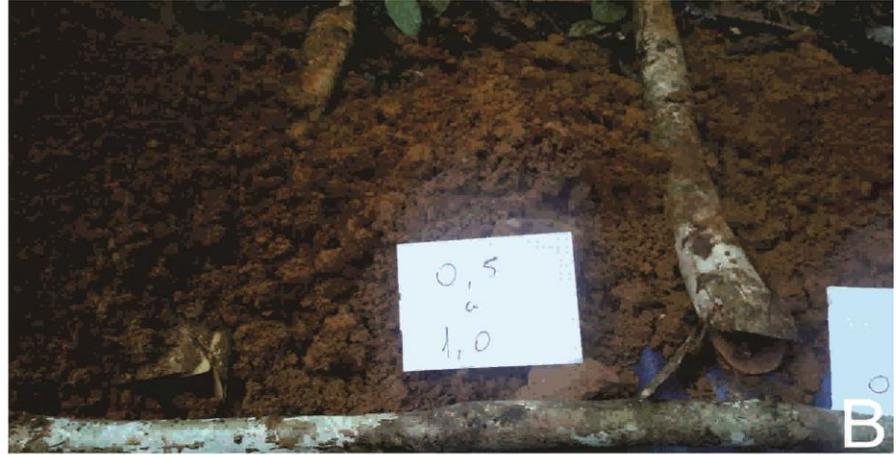
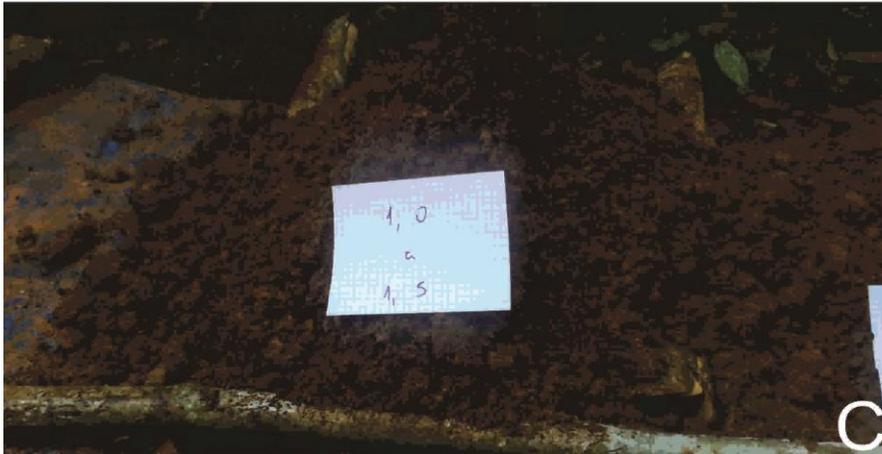
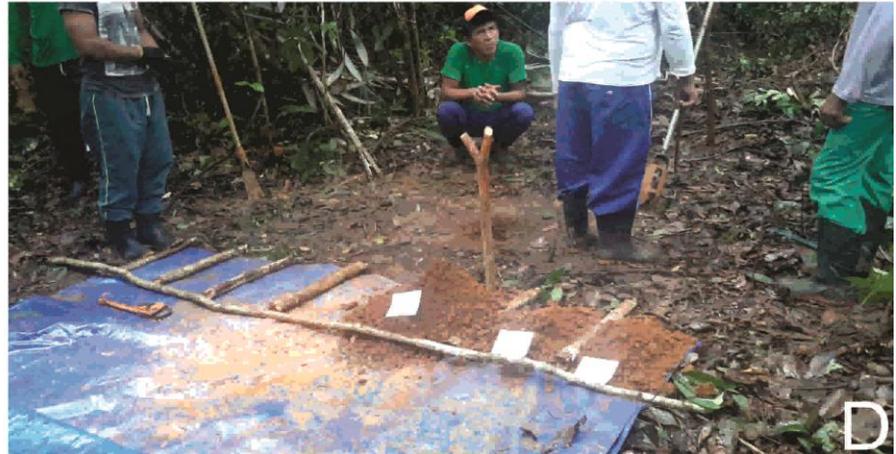
**Figura 17:** A) Material amarelo retirado do intervalo entre 0,0 e 0,5 metros. B) Material amarelo com nódulos vermelhos retirado do intervalo entre 0,5 e 1,0 metros. C) Material rosa com nódulos vermelhos retirado do intervalo entre 1,00 a 1,50 metros. D) Disposição do material na lona para análise.

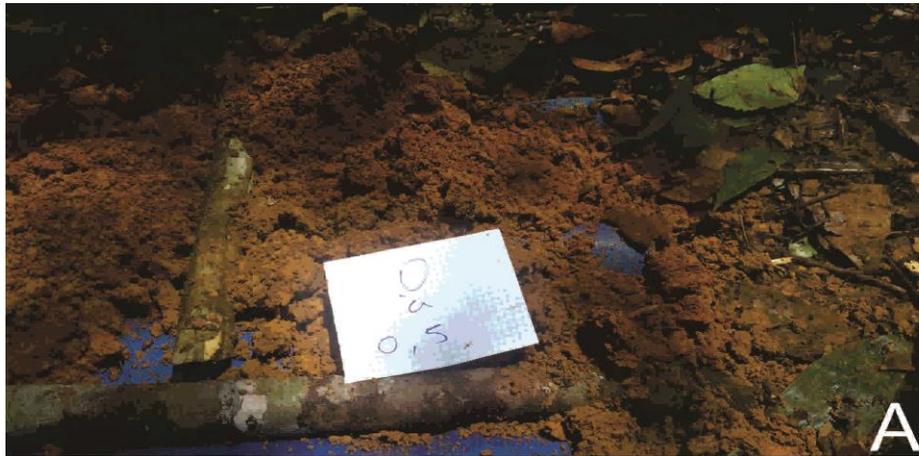
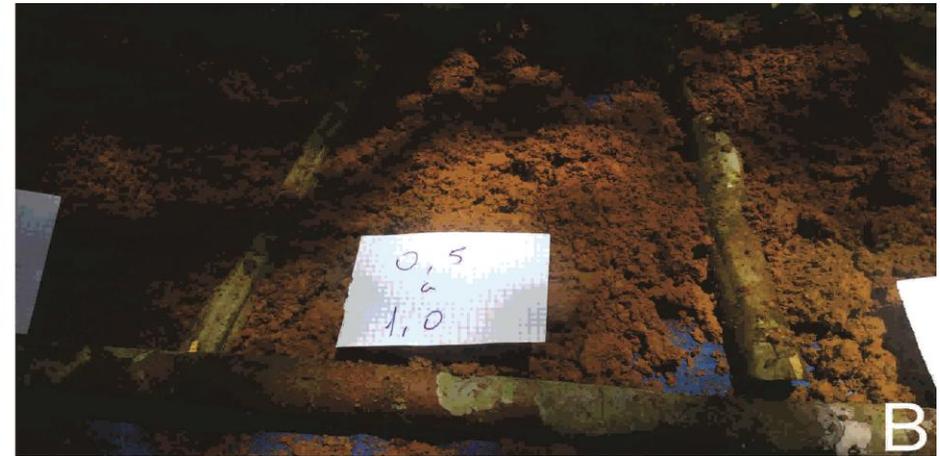
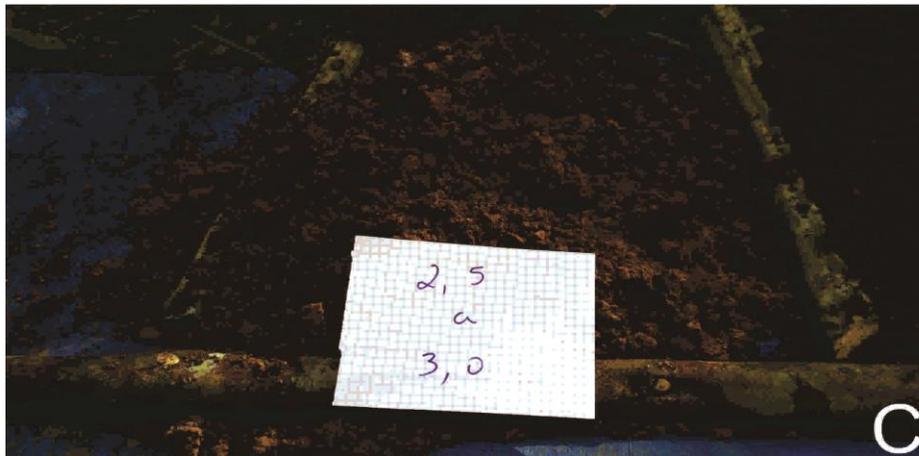
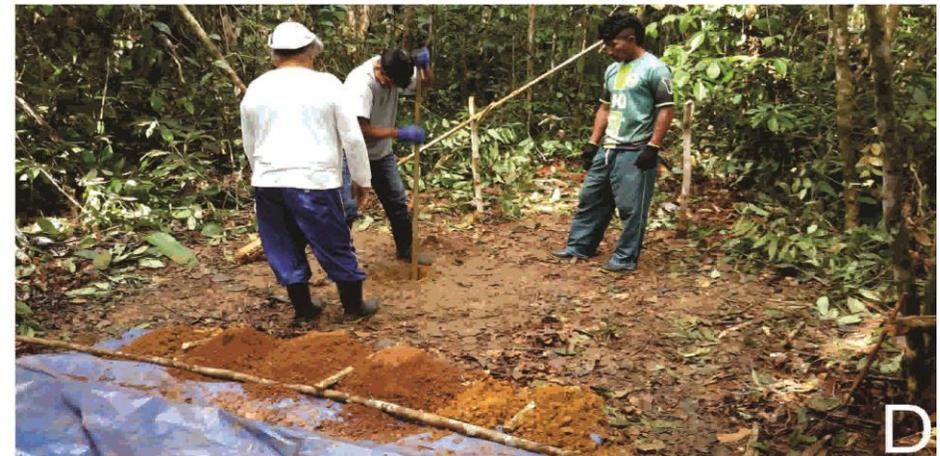
**Figura 18:** A) Material amarelo retirado do intervalo entre 0,0 e 0,5 metros. B) O mesmo material amarelo, gradando de cor. C) Material vermelho, misturado com material marrom, ambos com nódulos pretos, do intervalo entre 2,5 a 3,0 metros. D) Disposição das amostras do trado na lona para coleta e análise.

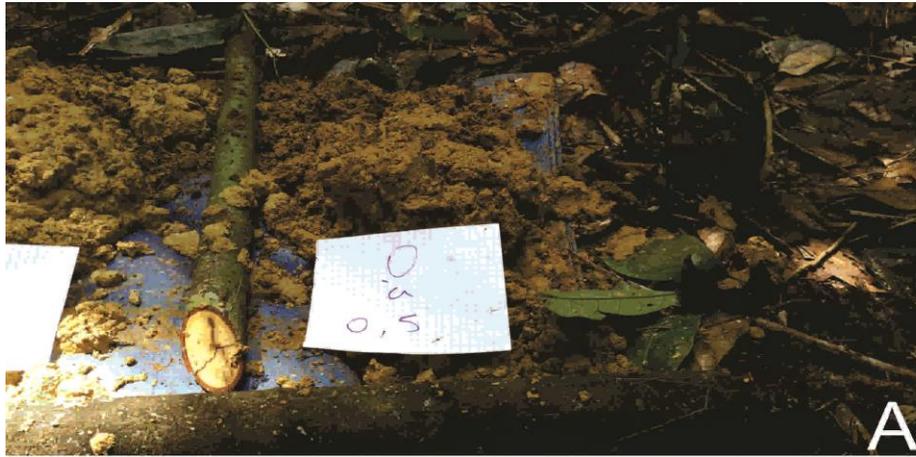
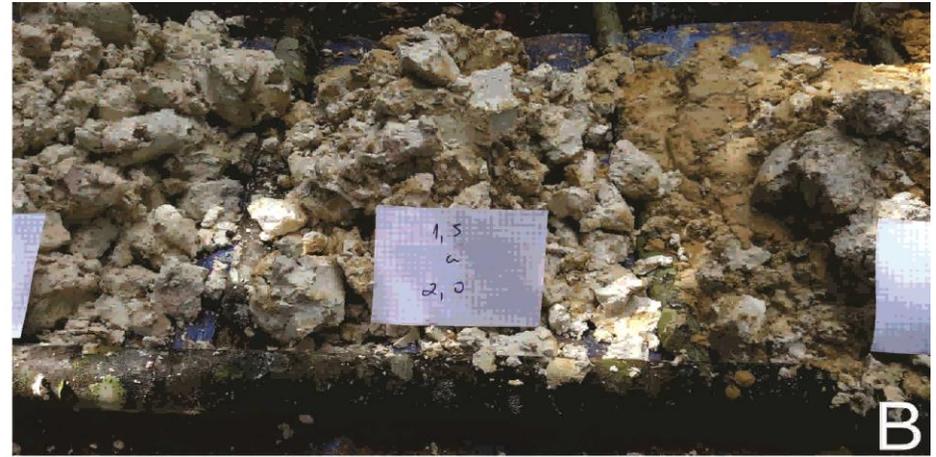
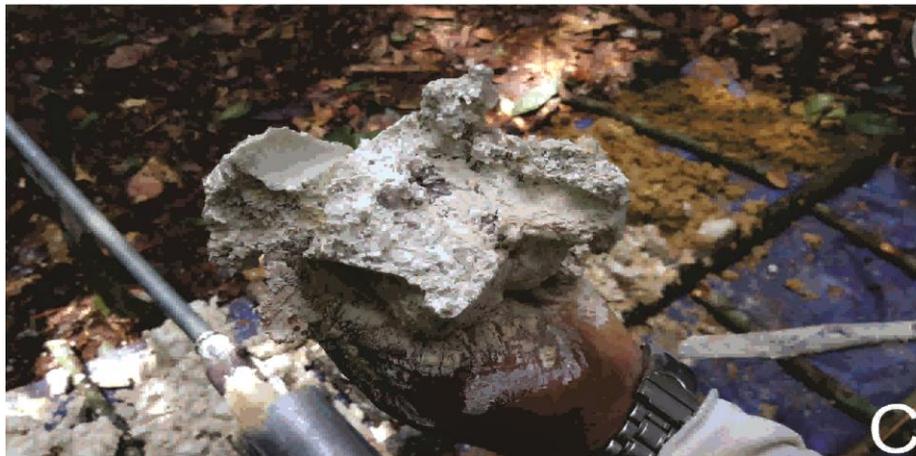
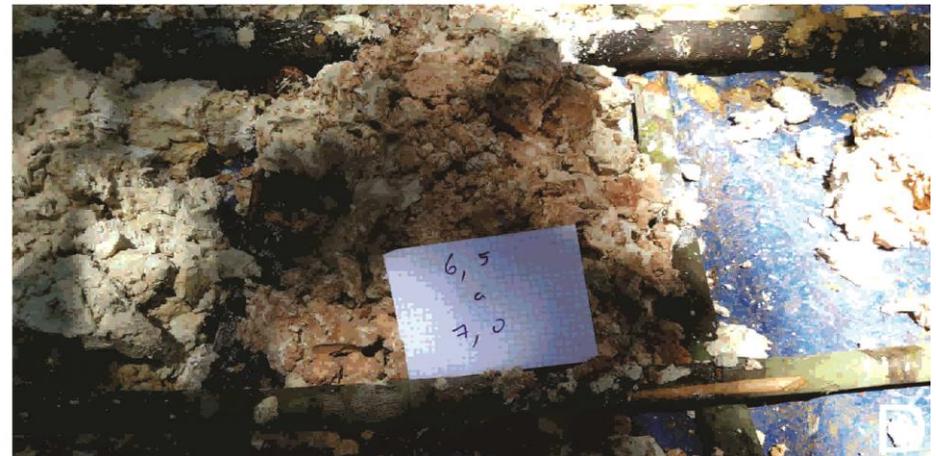
**Figura 19:** A) Material amarelo retirado do intervalo entre 0,0 e 0,5 metros. B) Material branco rosado retirado do intervalo entre 1,5 e 2,0 metros. C) A coesão do material é excelente, sendo recuperadas amostras em vários formatos. Além de ter seixos de quartzo na matriz. D) Material vermelho retirado do intervalo entre 6,5 a 7,0 metros, no final do furo.
