MAPEAMENTOS GEOLÓGICO-GEOTÉCNICOS VOLTADOS PARA A PREVENÇÃO DE DESASTRES

# **AVALIAÇÕES GEOTÉCNICAS EM ATRATIVOS GEOTURÍSTICOS**

## **Cachoeira do Ferro Doido - BA**

**AVALIAÇÃO GEOTÉCNICA EM ATRATIVO GEOTURÍSTICO  
– MONUMENTO NATURAL CACHOEIRA DO FERRO  
DOIDO, BA**

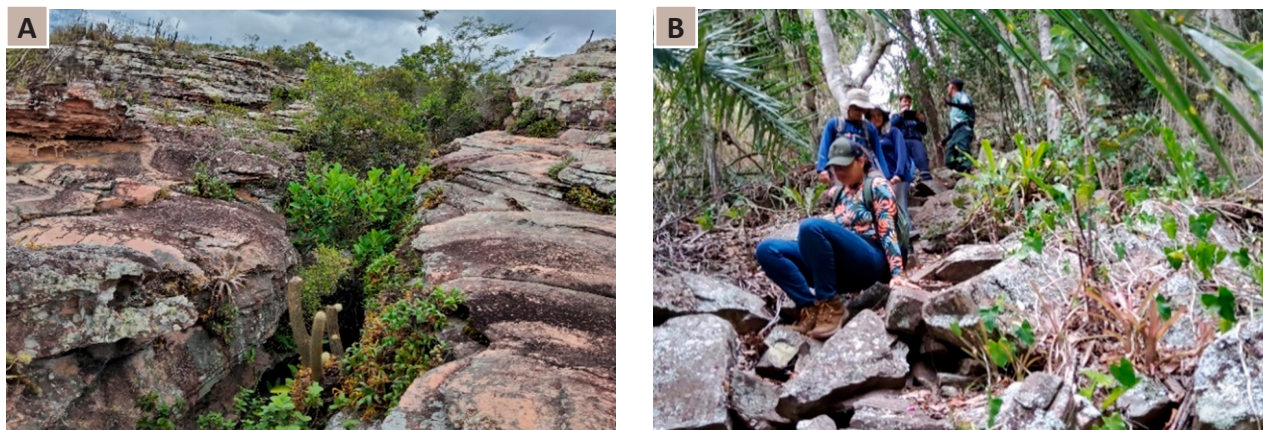
Os acessos possuem deficiências. Na parte superior da cachoeira, os trajetos são pouco definidos, mal sinalizados e atravessam fendas. No caminho para a parte inferior, a trilha passa por pedras soltas situadas à beira do paredão rochoso.

**Figura 17** - A) Trajetos sobre valas das fraturas; B) Trecho íngreme e pedregoso ao lado de paredão. Imagens dos autores.

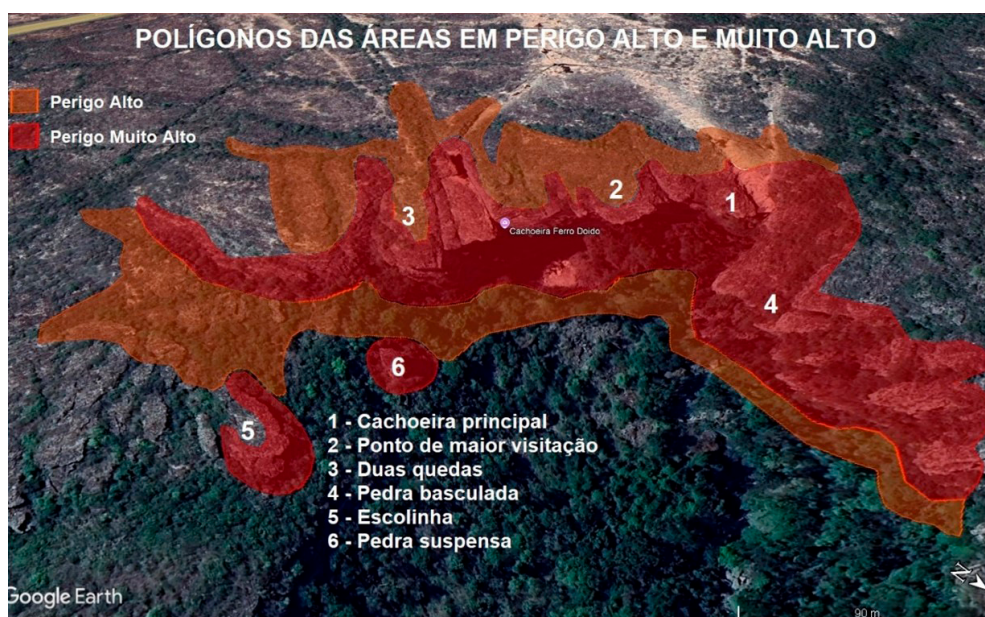
**Figura 19** - Áreas da Cachoeira do Ferro Doido delimitadas como perigo alto e muito alto. Fonte: Imagem dos autores.

Os principais elementos de perigo de natureza geológica observados nesta avaliação geotécnica estão relacionados às quedas de grandes blocos de paredões rochosos verticais e de ângulo negativo, deslocamentos de corpos rochosos estratificados e à combinação entre esses processos, com Perigo Muito Alto – R4.

Também foram observados deslizamentos em depósitos inconsolidados – tálus, localizados na trilha de acesso à parte inferior e na base da cachoeira, caracterizados como Perigo Alto – R3. A queda de material rochoso de aproximadamente 80 metros pode gerar estilhaços projetados a longas distâncias, por esse motivo, a área da base da cachoeira, situada a certa distância da parede vertical, foi delimitada como Perigo Alto – R3. Ainda no alto da cachoeira, foram identificadas pedras e lascas soltas, que podem ser movimentadas por turistas ou arrastadas por fluxos de enxurradas, também caracterizadas como Perigo Alto – R3.
