AVALIAÇÃO TÉCNICA DE UMA ÁREA DESTINADA À
IMPLANTAÇÃO DO ATERRO SANITÁRIO DE FONTE BOA –
AMAZONAS

COMPANHIA DE PESQUISA DE RECURSOS MINERAIS

SERVIÇO GEOLÓGICO DO BRASIL

Superintendência Regional de Manaus

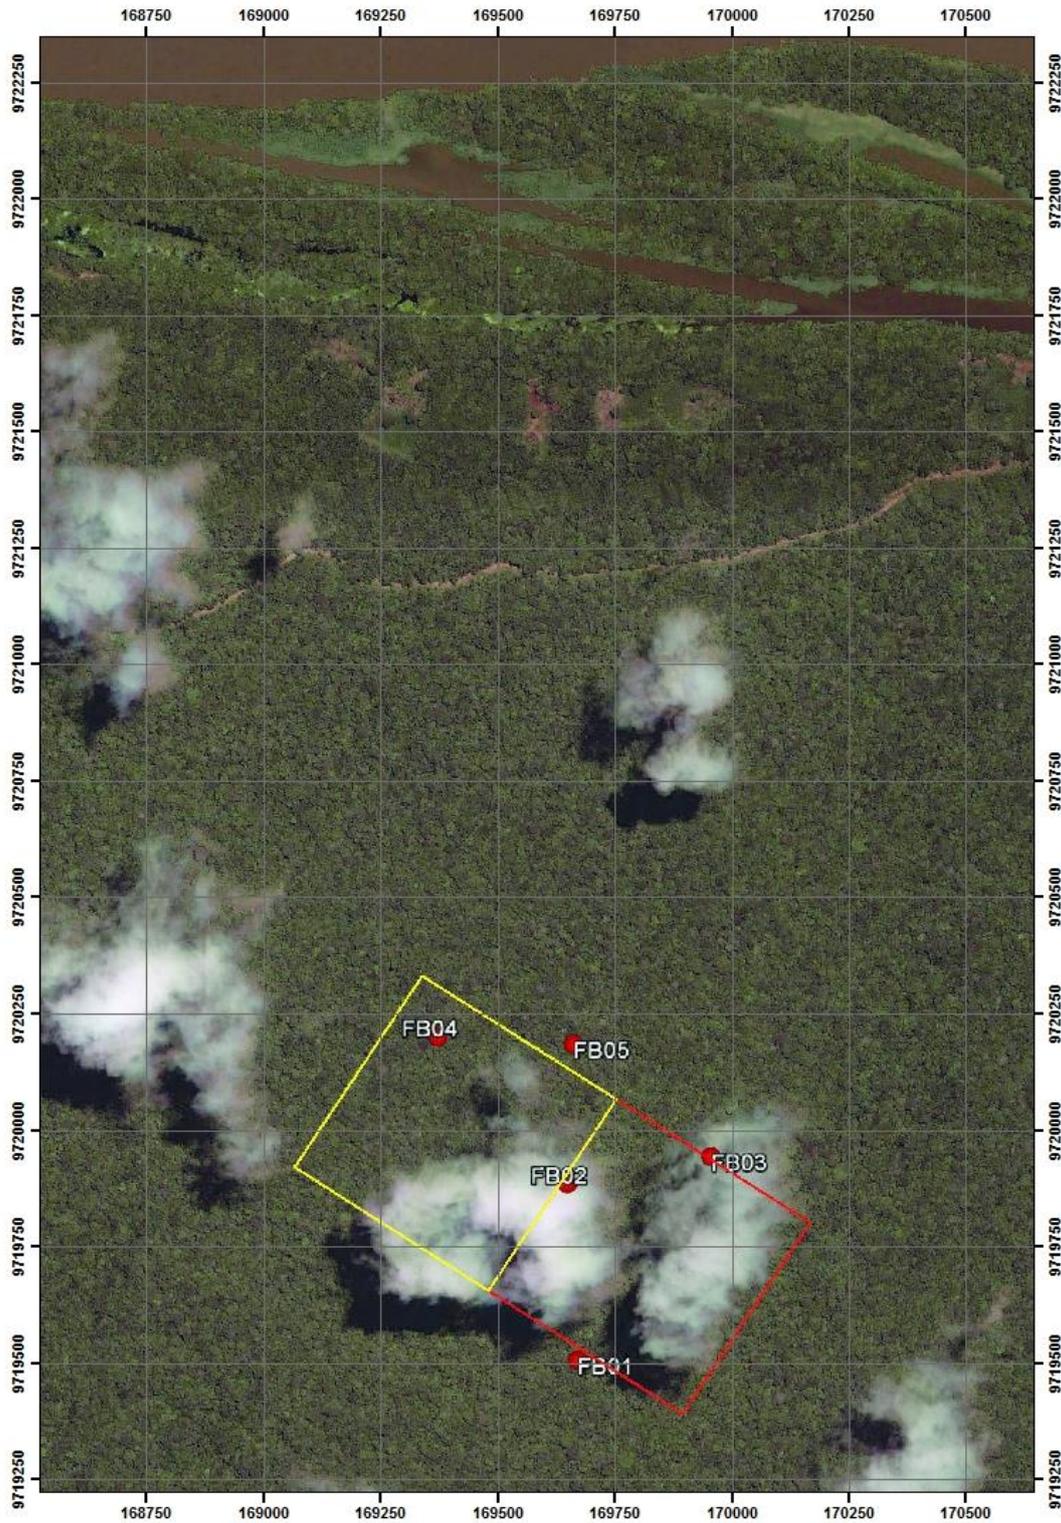
Figura 2 – Imagem de alta resolução do terreno alvo e seu entorno, com a área inicial representada por um quadrado vermelho, os furos de sondagens representados por pontos vermelhos e a área recomendada representada por um quadrado amarelo (Fonte: Google Earth).

Devido ao formato da área, optou-se por realizar furos de sondagem que interceptassem o limite pré-estabelecido do terreno com a picada (Figura 2), porém restrições relacionadas ao furo FB-03 (areia muito rasa) nos fizeram desistir de toda a parte a leste desse furo. Outros dois furos foram realizados a noroeste da área prestabelecida, com o intuito de se achar um terreno melhor para a aplicação do empreendimento. A partir disso, uma nova área foi delimitada, com 25 hectares (Figura 2 e Tabela 4). Todos os furos foram executados com o auxílio de um trado manual. Apenas no furo FB-03 o lençol freático foi alcançado. Deixado descansar de um dia para o outro, o furo costumava se encher de água que estava infiltrada no solo.

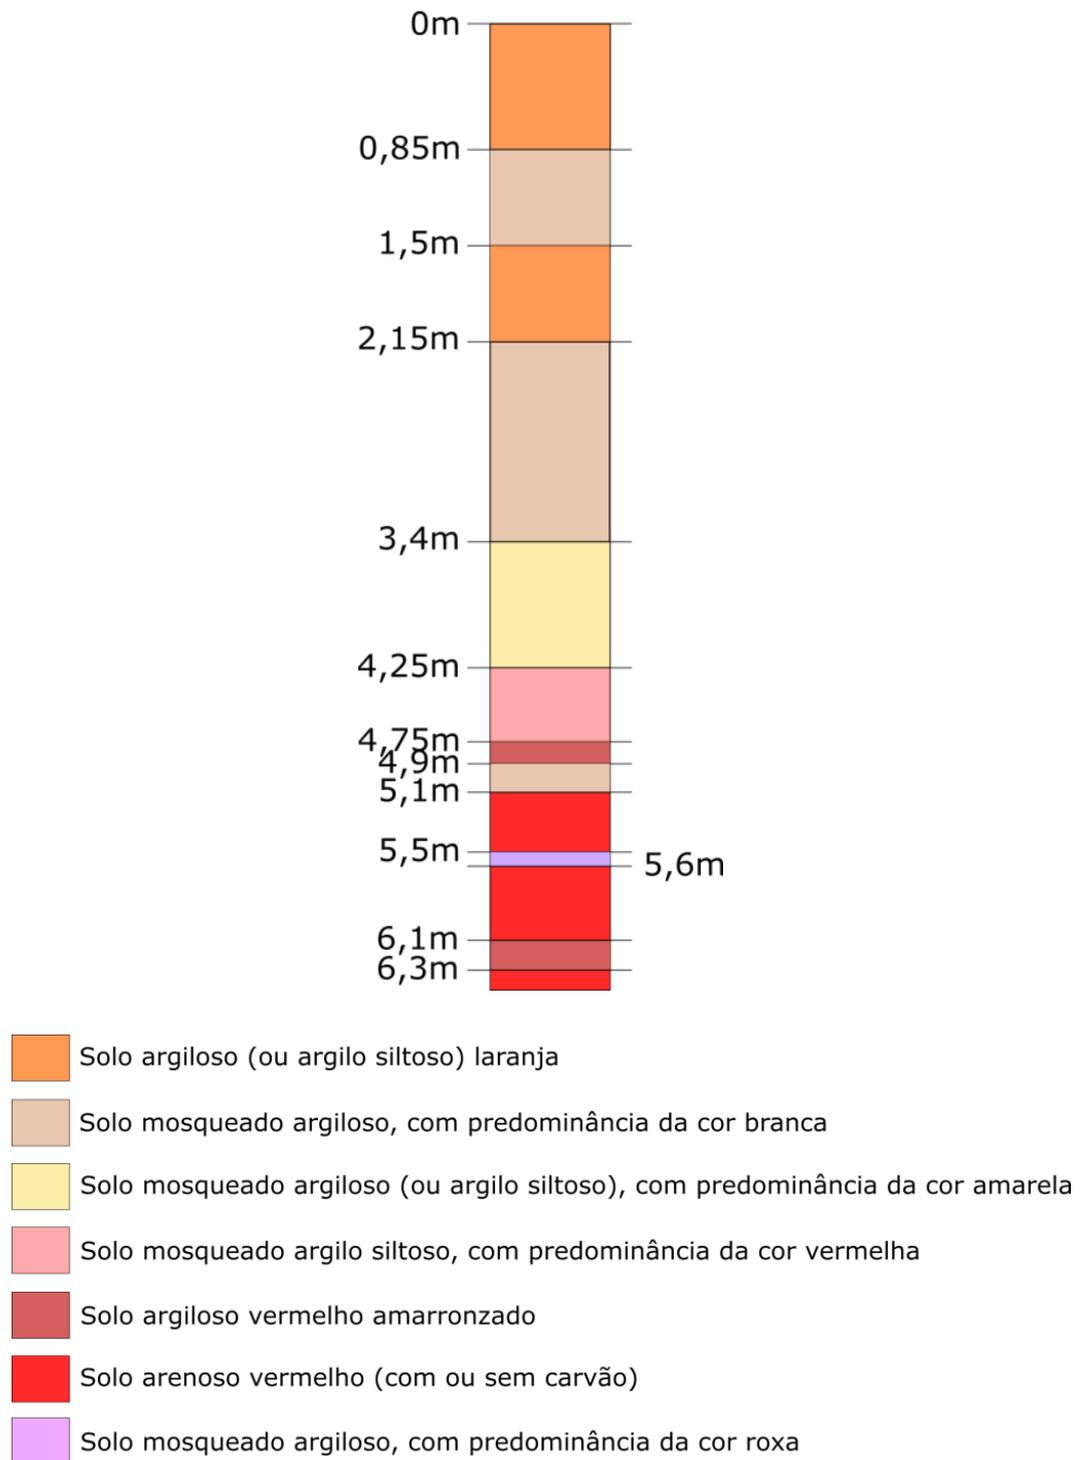
Figura 3 - Perfil esquemático do furo FB-01

- a. 0 à 0,85 metros: os 8cm iniciais são compostos por matéria orgânica. Após isso, aparece um solo argiloso laranja. A argila molda na mão. Em 0,75m, nódulos de laterita são encontrados.

- b. 0,85 à 1,5 metros: encontrado um padrão acamadado de formação de laterita, de cor mais clara. A compactação aumenta com a profundidade, além do solo permanecer úmido. Acontece um aumento do número de manchas vermelhas em 1,4m, com teor maior de areia nas manchas.

- c. 1,5 à 2,15 metros: volta a apresentar predominância da cor laranja, porém com um pouco mais de silte que nos metros iniciais. O padrão acamadado continua, com manchas vermelhas esporádicas perdidas no meio das camadas. Essas manchas em geral são argilosas.

- d. 2,15 à 3,4 metros: volta a predominar a cor branca, com algumas manchas roxas em 2,4m. Próximo aos 3,0m, o material se torna um pouco mais vermelho.

- e. 3,4 à 4,25 metros: o material fica predominantemente amarelado e muito argiloso. Em 3,7m, um material muito arenoso e laranja amarelado é encontrado. Em 3,9m, o material fica argiloso novamente, com mais argila branca misturada.

- f. 4,25 à 4,75 metros: o material mosqueado fica com predominância da cor vermelha.
- g. 4,75 à 4,9 metros: uma argila vermelha amarronzada aparece, sem mosqueamento ou padrão acamadado.

- h. 4,9 à 5,1 metros: o solo volta a ser mosqueado branco.
- i. 5,1 à 5,5 metros: aparece um material arenoso vermelho, com pouco silte. Ao chegar no final, o teor de carvão aumenta.

- j. 5,5 à 5,6 metros: o padrão anterior acaba drasticamente, dando lugar a um padrão mosqueado com predominância da cor roxa, que acaba em 10cm.
- k. 5,6 à 6,1 metros: volta a aparecer a areia vermelha, sem o carvão.

- l. 6,1 à 6,3 metros: aparece uma argila vermelha plena, sem mosqueamento.
- m. 6,3 à 6,5 metros: reaparece a areia vermelha, com um pouco de areia amarela. Esse padrão dura até o fim do furo.

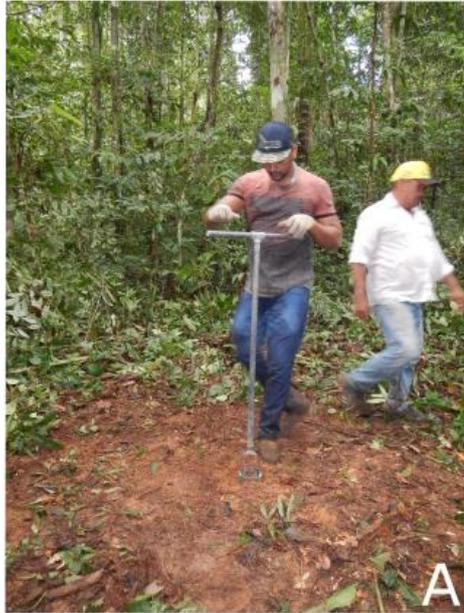
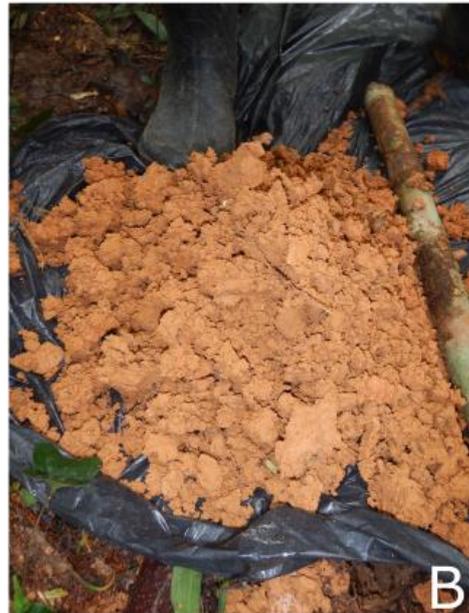
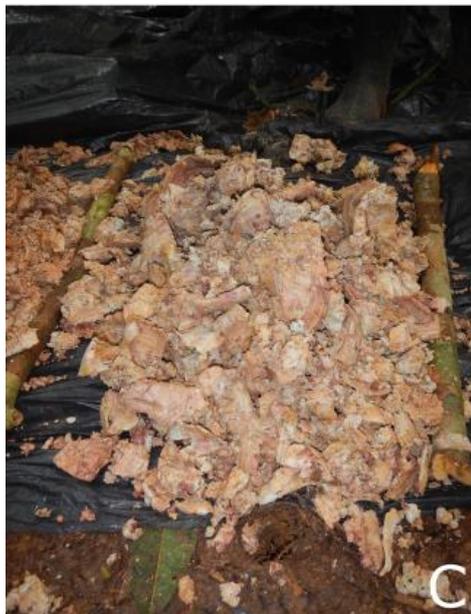
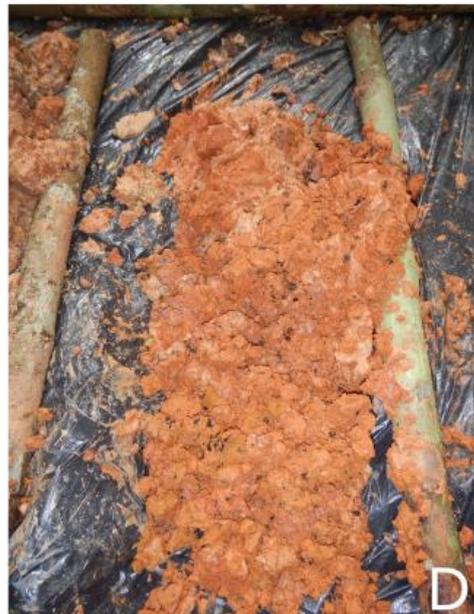
Figura 4 – Furo FB-01 A) Início dos trabalhos de perfuração; B) Solo argiloso laranja (0 à 0,5m); C) Solo mosqueado argiloso, com predominância da cor branca (2,0 à 2,5m); D) Solo arenoso vermelho (5,0 à 5,5m).

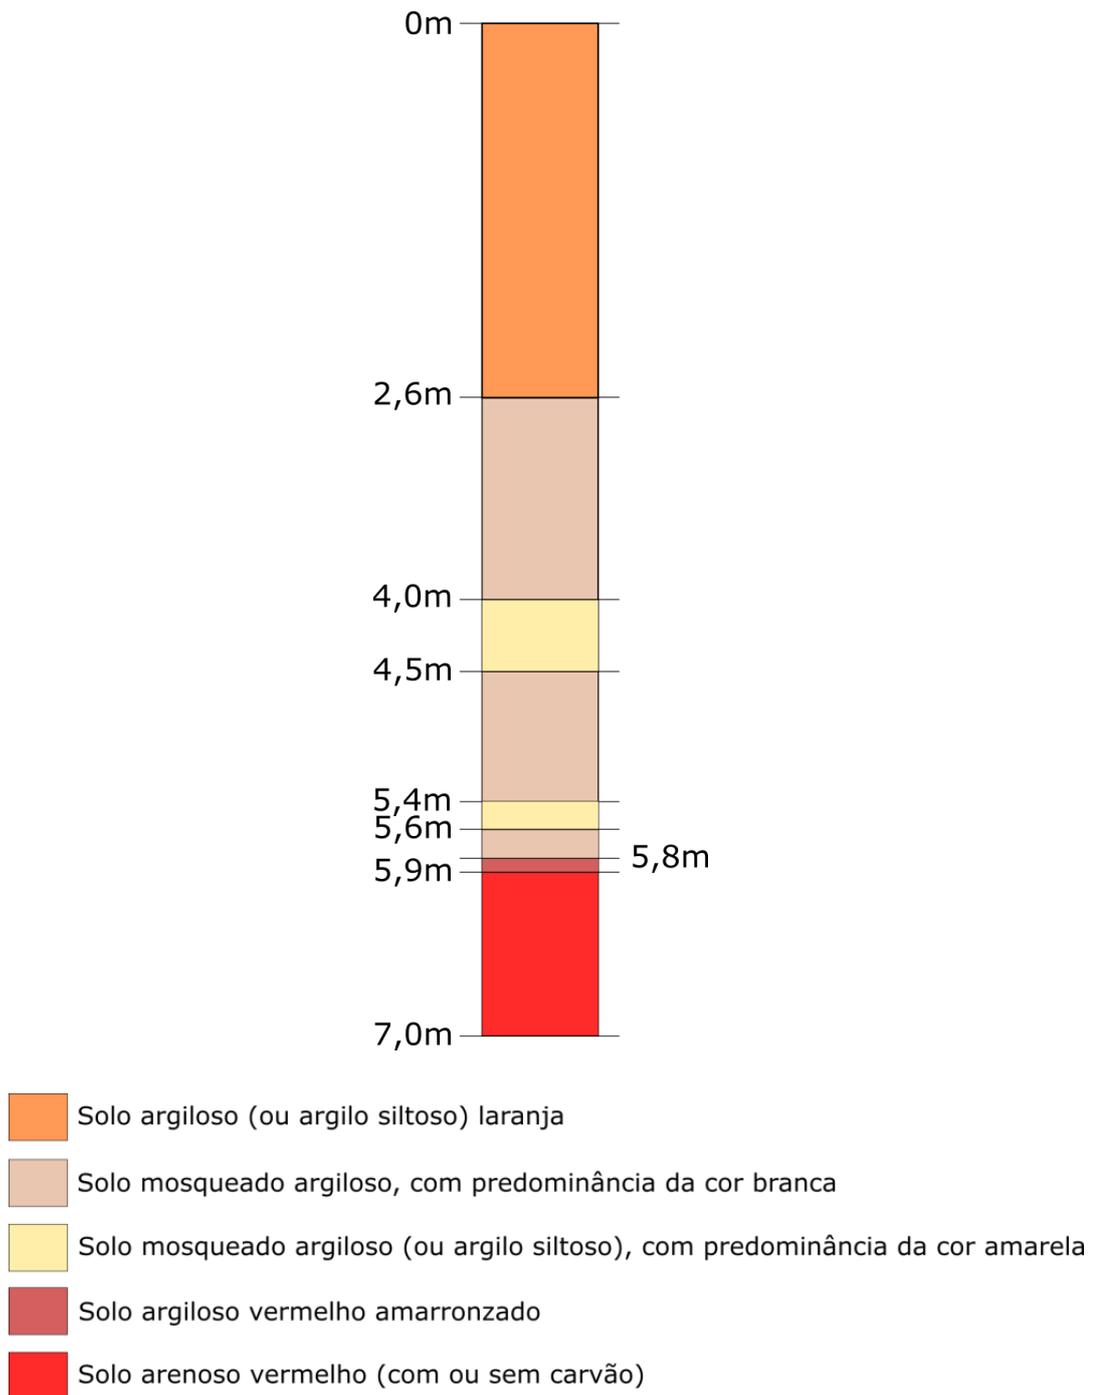
Figura 5- Perfil esquemático do furo FB-02

- a. 0 à 2,6 metros: os primeiros 10cm de solo contém matéria orgânica. Logo depois, aparece material argiloso laranja, moldando facilmente na mão. Em 0,75cm, aparece mais argila branca, sem quebrar o padrão. Em 1,4cm, aparecem manchas vermelhas. Com a profundidade, o teor de argila branca aumenta gradativamente, assim como o teor de silte.

- b. 2,6 à 4,0 metros: o padrão do solo muda, desaparecendo o silte e aumentando o teor de argila branca, sem mosqueamento. Em 3,25m, o padrão mosqueado aparece.

- c. 4,0 à 4,5 metros: aumento no teor de argila amarela, que predomina.
- d. 4,5 à 5,4 metros: o padrão de cores muda novamente, contendo argila amarela, roxa, vermelha e branca, essa última predominando. Com o aumento da profundidade, o teor de argila roxa aumenta, sem sobrepujar a branca.

- e. 5,4 à 5,6 metros: argila amarela, sem mosqueamento e com muita areia é encontrada.
- f. 5,6 à 5,8 metros: padrão mosqueado argiloso anterior (amarela, roxa, vermelha e branca) volta a aparecer.

- g. 5,8 à 5,9 metros: argila vermelha com muito silte aparece no perfil.
- h. 5,9 à 7,0 metros: aparece a areia vermelha, permanecendo até o final do furo.

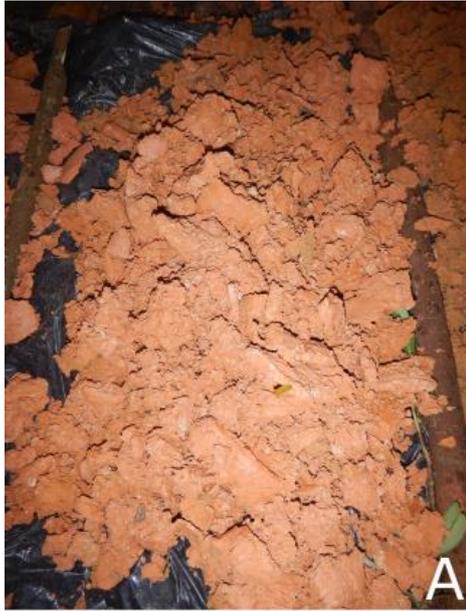
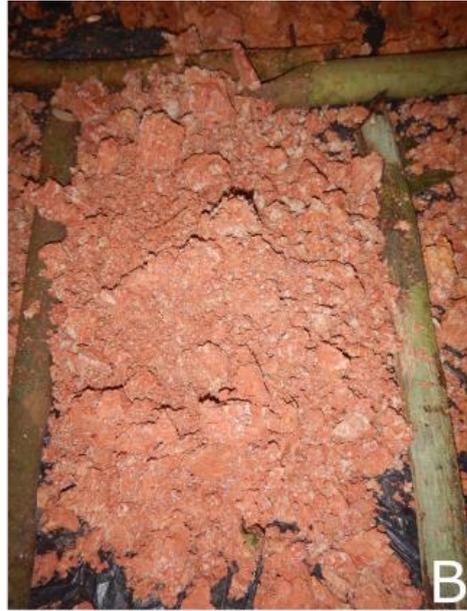
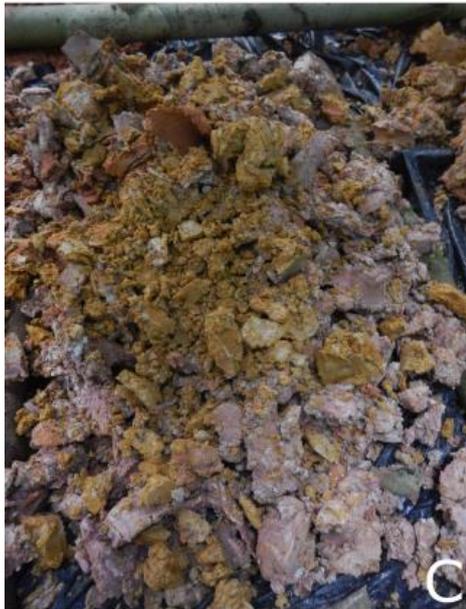
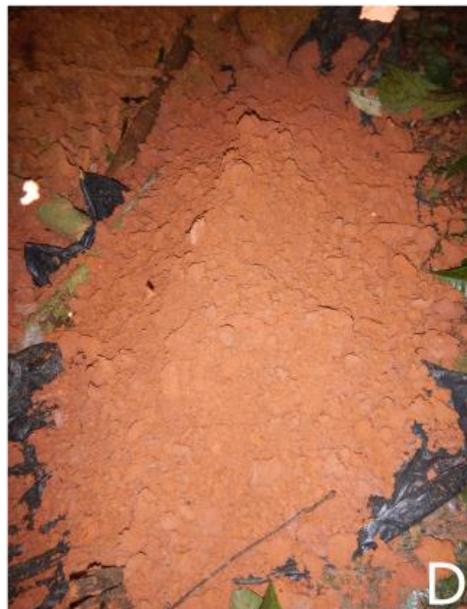
Figura 6 – Furo FB-02 A) Solo argiloso laranja (0,5 à 1,0m); B) Solo mosqueado argiloso, com predominância da cor branca (3,5 à 4,0m) ; C) Solo mosqueado argiloso, com predominância da cor branca e aumento do teor de material roxo com a profundidade (5,0 à 5,5m); D) Solo arenoso vermelho (6,5 à 7,0m).

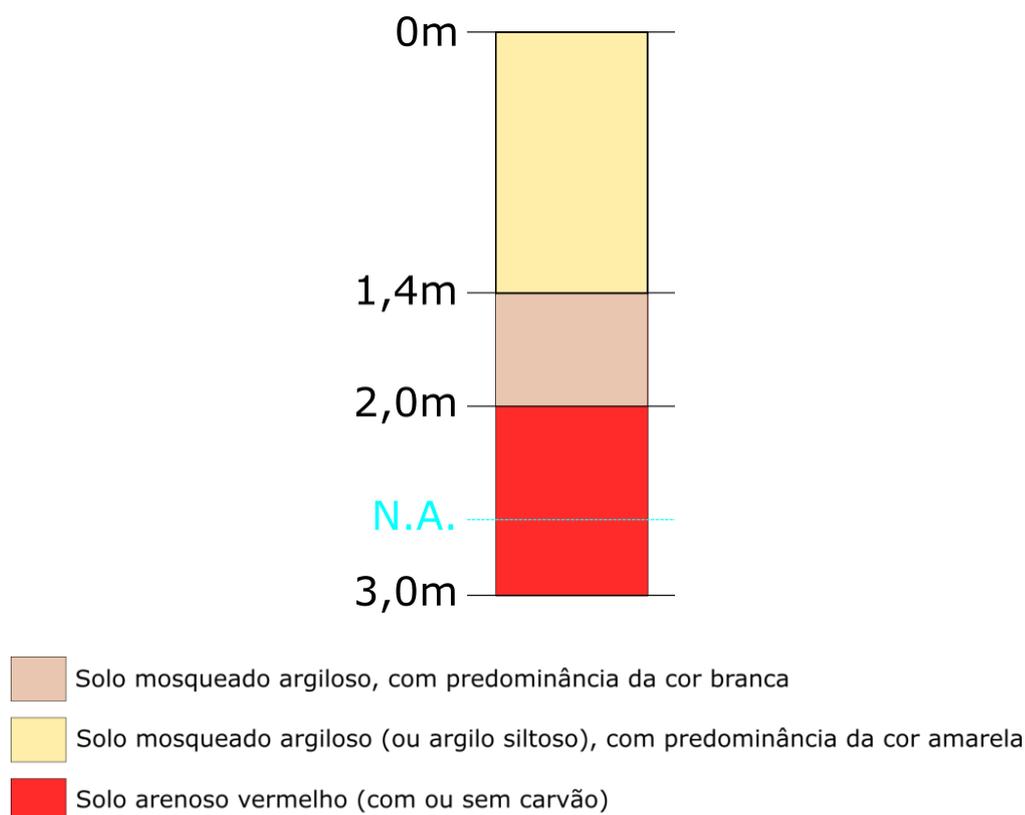
Figura 7 - Perfil esquemático do furo FB-03

- 0 à 1,4 metros: os primeiros 8cm são compostos por matéria orgânica. Em seguida, aparece argila pouco arenosa amarela, que molda com a mão. Sem mosqueamento.
- 1,4 à 2,0 metros: aparece material argiloso branco, sem mosqueamento. Em 1,5m, aparece argilamosqueada sem acamadamento branca e vermelha, com um pouco mais de silte.
- 2,0 à 3,0 metros: o teor de areia aumenta gradativamente até se tornar um material arenoso amarelo claro, que cai do trado sem esforço. O nível de água foi encontrado em 2,6m. Com o desmoronamento do poço após esse nível, a perfuração foi abortada.

O único nível d'água encontrado trata-se, como mencionado nas descrições dos furos, do nível freático, já que esse furo (FB-03) localiza-se muito próximo a um igarapé. Além disso, todo o lado leste da área, que inclui o furo supracitado, está em um nível mais baixo do terreno, como observado *in loco*. Recomenda-se, portanto, que a área do futuro aterro sanitário seja deslocada para noroeste, na direção dos pontos FB-04 e FB-05, afim de evitar a contaminação do lençol freático. Esses dois últimos pontos foram executados posteriormente, com o intuito de se avaliar os entornos da área para uma possível adequação, o que se verificou positivo.

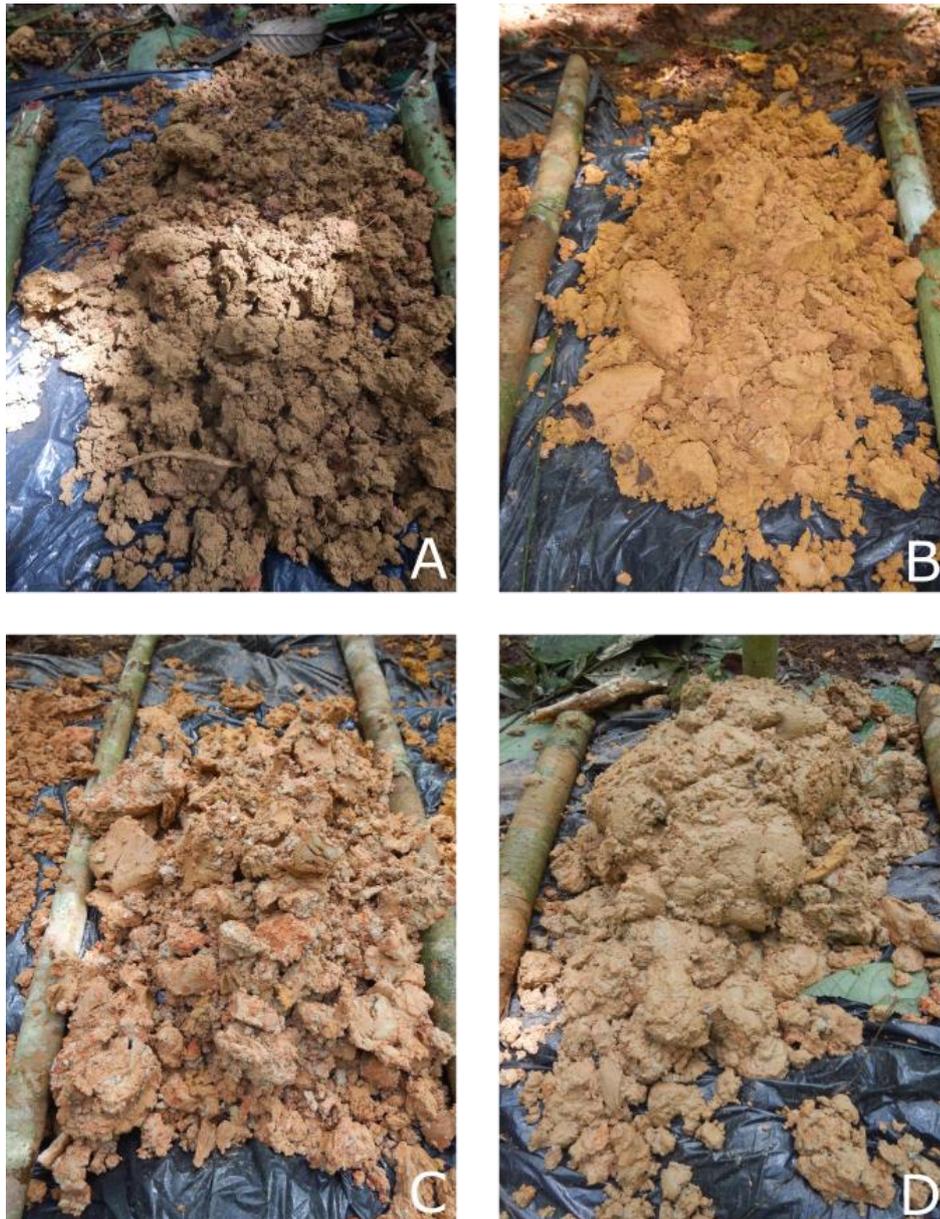
Figura 8 – Furo FB-03 A) Argila pouco arenosa amarela, com influência de matéria orgânica (0 à 0,5); B) Argila pouco arenosa amarela (0,5 à 1,5m); C) Solo mosqueado argiloso, com predominância da cor branca (1,5 à 2,0m); D) Areia vermelha, com influência da areia amarela que cai com o desmoronamento do poço (2,5 à 3,0m).

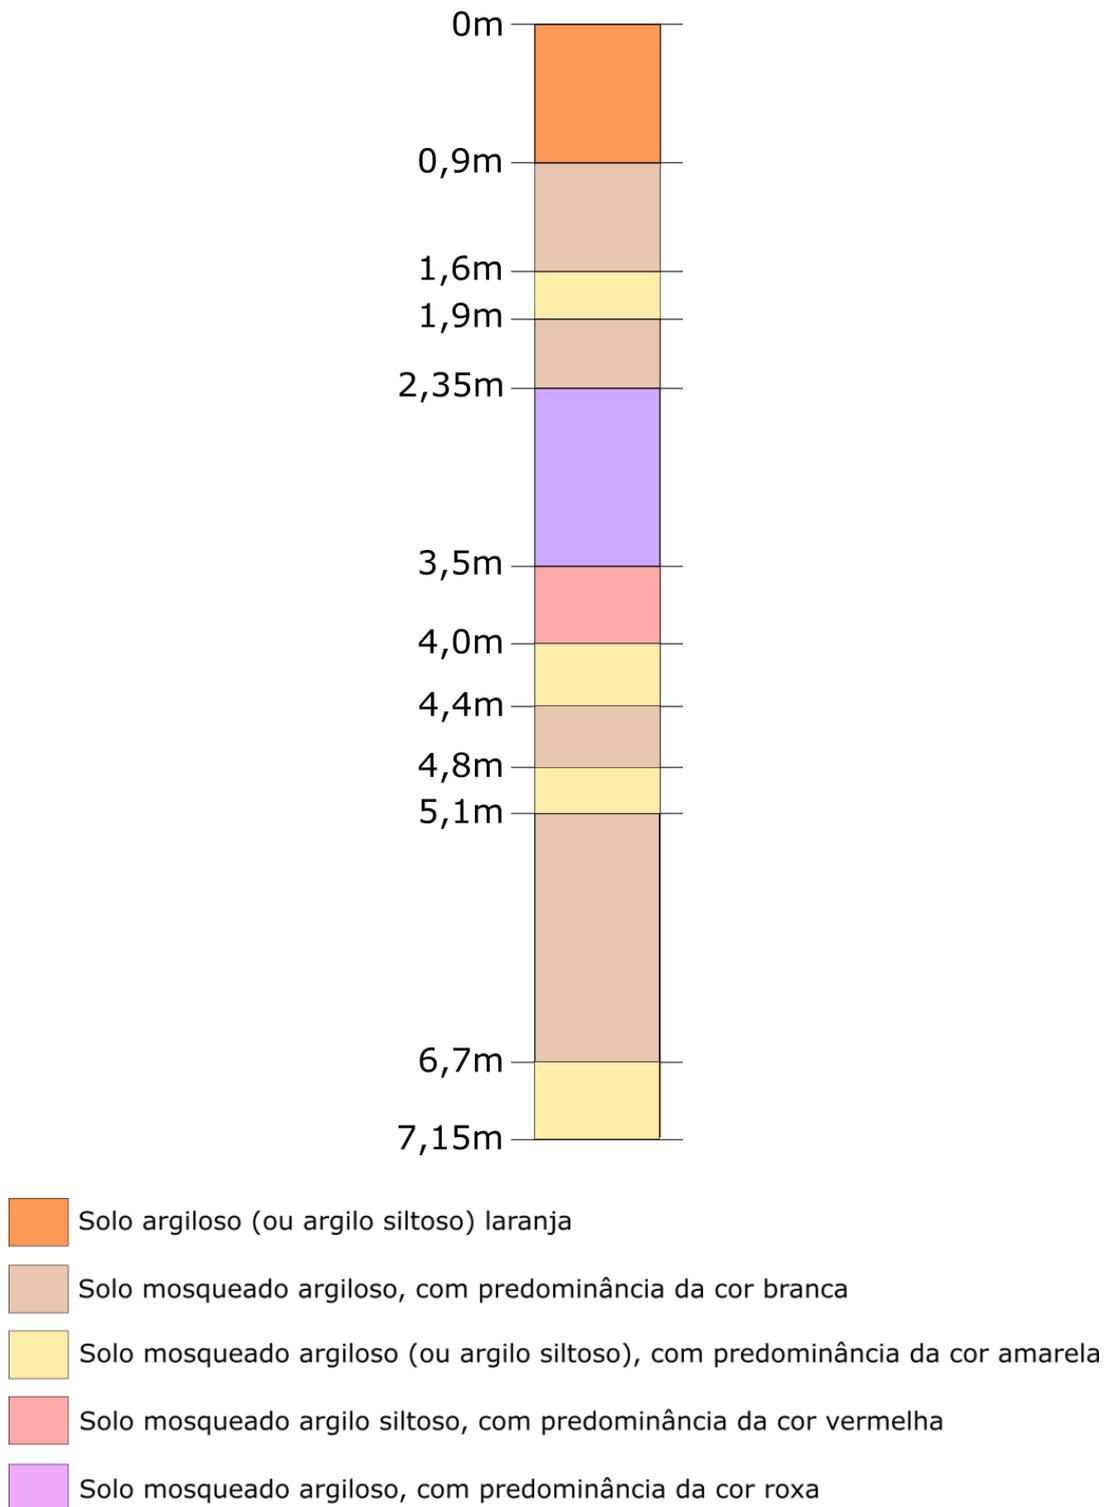
Figura 9 – Perfil esquemático do furo FB-04

- a. 0 à 0,9 metros: os primeiros 8cm são compostos por matéria orgânica. Após isso, aparece argila com pouco silte laranja, que molda facilmente com a mão. Em 0,65cm, aparece argila branca, que não modifica o padrão anterior.

- b. 0,9 à 1,6 metros: a partir desse ponto, argila branca predomina, com um pouco de material vermelho. A compactação aumenta com a profundidade, aumentando as dificuldades em se perfurar. Aparecem manchas do processo de laterização em 1,3m.

- c. 1,6 à 1,9 metros: começa a aparecer mais argila amarela, que domina o perfil. Quanto maior a profundidade, maior o teor de material amarelo. A granulometria acompanha o mesmo padrão, passando a ser mais grossa com a profundidade.

- d. 1,9 à 2,35 metros: volta a ter mais argila e a predominar as cores branca e vermelha, com teor maior da primeira.
- e. 2,35 à 3,5 metros: nesse ponto aparecem indícios de água de infiltração da chuva, bem como um maior teor de argila roxa, que sai em forma de cunha no trado. Com a profundidade, o teor de material roxo aumenta. Aparentemente, silte e areia são inexistentes nessa zona.

- f. 3,5 à 4,0 metros: a argila passa a ser vermelha e branca, com predominância da primeira. A umidade também aumente, e o poço desmorona um pouco.
- g. 4,0 à 4,4 metros: o material passa a ser mais amarelo, com presença de silte e areia em quantidade considerável. Em 4,3, aparece argila quase sem silte e areia.

- h. 4,4 à 4,8 metros: a argila passa a ser cinza.
- i. 4,8 à 5,1 metros: aparece argila amarela siltosa no meio da argila cinza. Pode ser uma lente.
- j. 5,1 à 6,7 metros: volta a predominar a argila cinza, com a argila siltosa amarela aparecendo esporadicamente no meio.

- k. 6,7 à 7,15 metros: aparece areia argilosa amarela. Com a profundidade, a areia vai ficando cada vez mais vermelha.

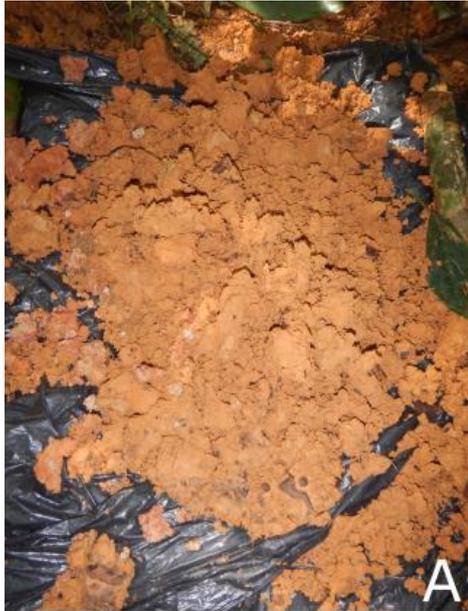
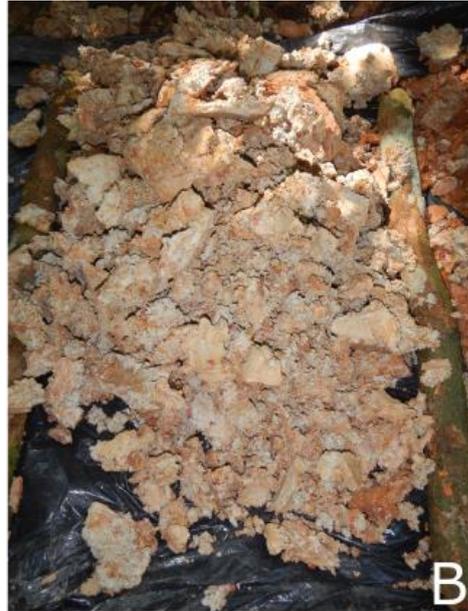
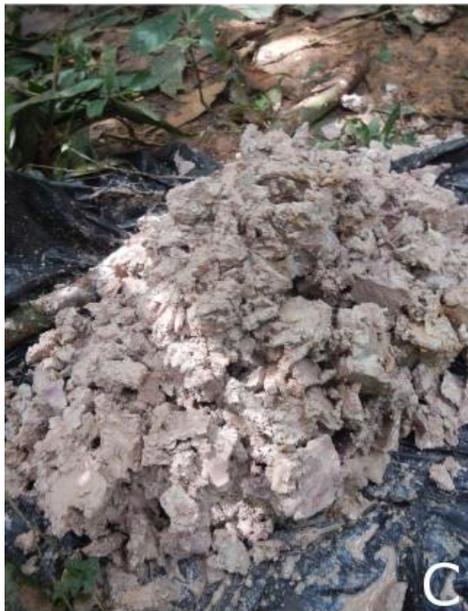
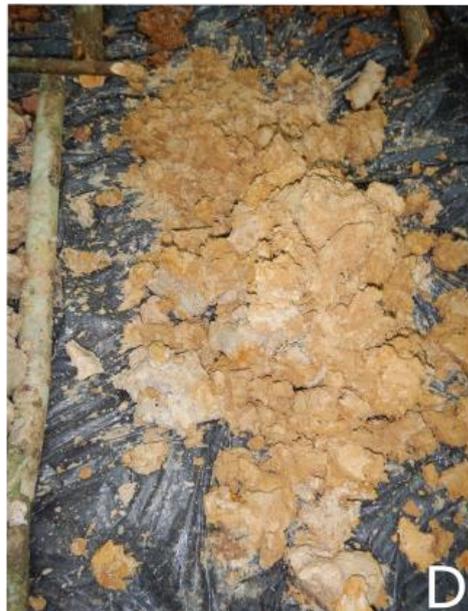
Figura 10 – Furo FB-04 A) Solo argiloso laranja (0 à 0,5m); B) Solo mosqueado argiloso, com predominância da cor branca (1,0 à 1,5m); C) Solo mosqueado argiloso, com predominância da cor roxa (3,0 à 3,5m); D) Solo mosqueado argiloso, com predominância da cor amarela (6,7 à 7,0m).

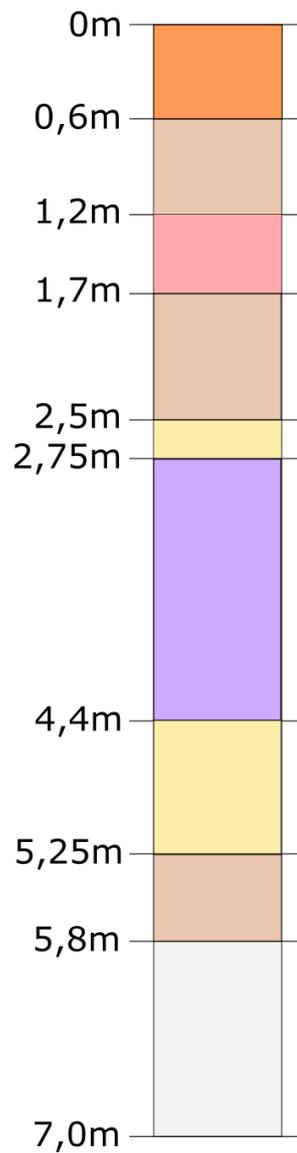
Figura 11 – Perfil esquemático do furo FB-05

- a. 0 à 0,6 metros: os primeiros 15cm são compostos por matéria orgânica. Logo após, um material argiloso com silte, de cor amarelo/laranja aparece. Esse material apresenta muitas raízes. O teor de argila aumenta com a profundidade.

- b. 0,6 à 1,2 metros: começa a aparecer mais argila branca. O teor de silte também aumenta nessa faixa.
- c. 1,2 à 1,7 metros: aumenta o teor de argila vermelha nessa faixa. O padrão das cores é mosqueado. A amostra é compacta e seca, esfarelando quando retirada do trado.

- d. 1,7 à 2,5 metros: aumenta o teor de argila branca novamente, que domina o perfil. Nessa faixa, manchas roxas, vermelhas e esporádicas manchas amarelas podem ser encontradas. Em 2,0m, o padrão muda um pouco, passando a ter argila branca predominante, com camadas de argila vermelha e lentes de argila amarela.

- e. 2,5 à 2,75 metros: nessa faixa, aumenta a quantidade de argila siltosa amarela, mas aparentemente sem conectividade entre estas.
- f. 2,75 à 4,4 metros: no início dessa faixa, a argila roxa domina o perfil, aumentando ainda mais seu teor com a profundidade.

- g. 4,4 à 5,25 metros: encontrado material argilo siltoso amarelo, sem mosqueamento, parecido com o encontrado em outros furos. Esse teor aumenta com a profundidade, até aparecer de novo a argila branca em 5,0m.

- h. 5,25 à 5,8 metros: o teor se inverte, sendo maior o da argila branca.
- i. 5,8 à 7,0 metros: aparece material areno argiloso branco. O teor de areia aumenta, até não manchar mais a mão. Com a profundidade, o material vai ficando mais amarronzado.

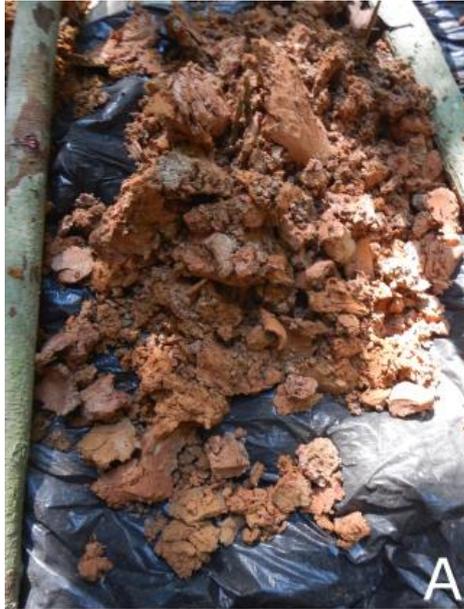
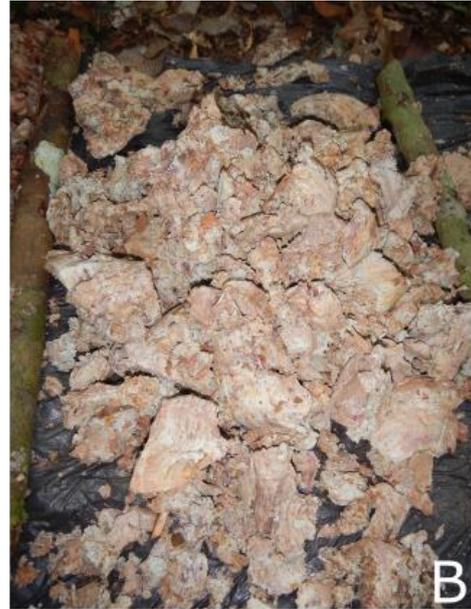
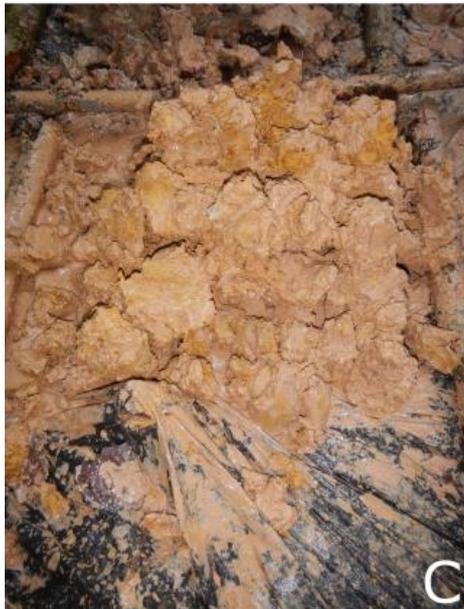
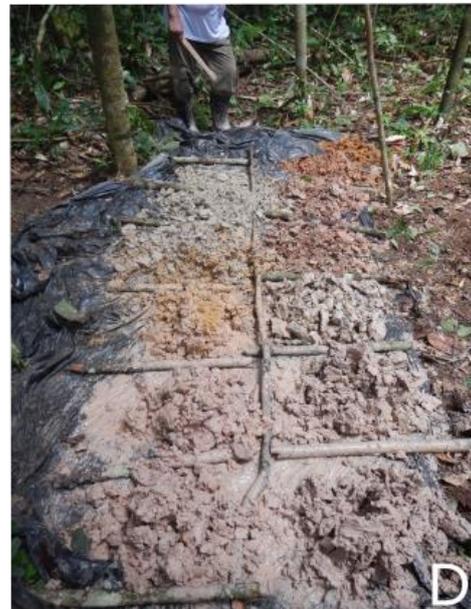
Figura 12 – Furo FB-05 A) Solo argiloso amarelo/laranja (0,5 à 0,6m); B) Solo mosqueado argiloso branco (2,0 à 2,5m); C) Solo argilo siltoso amarelo (4,5 à 5,0m); D) Amostragem de todo o material tirado do furo em uma lona, separados por hastes de madeira.
