**AVALIAÇÃO TÉCNICA DE ÁREAS DESTINADAS À
IMPLANTAÇÃO DO ATERRO SANITÁRIO E DO
CEMITÉRIO DA CIDADE DE ITACOATIARA (AM)**

COMPANHIA DE PESQUISA DE RECURSOS MINERAIS
SERVIÇO GEOLÓGICO DO BRASIL
Superintendência Regional de Manaus

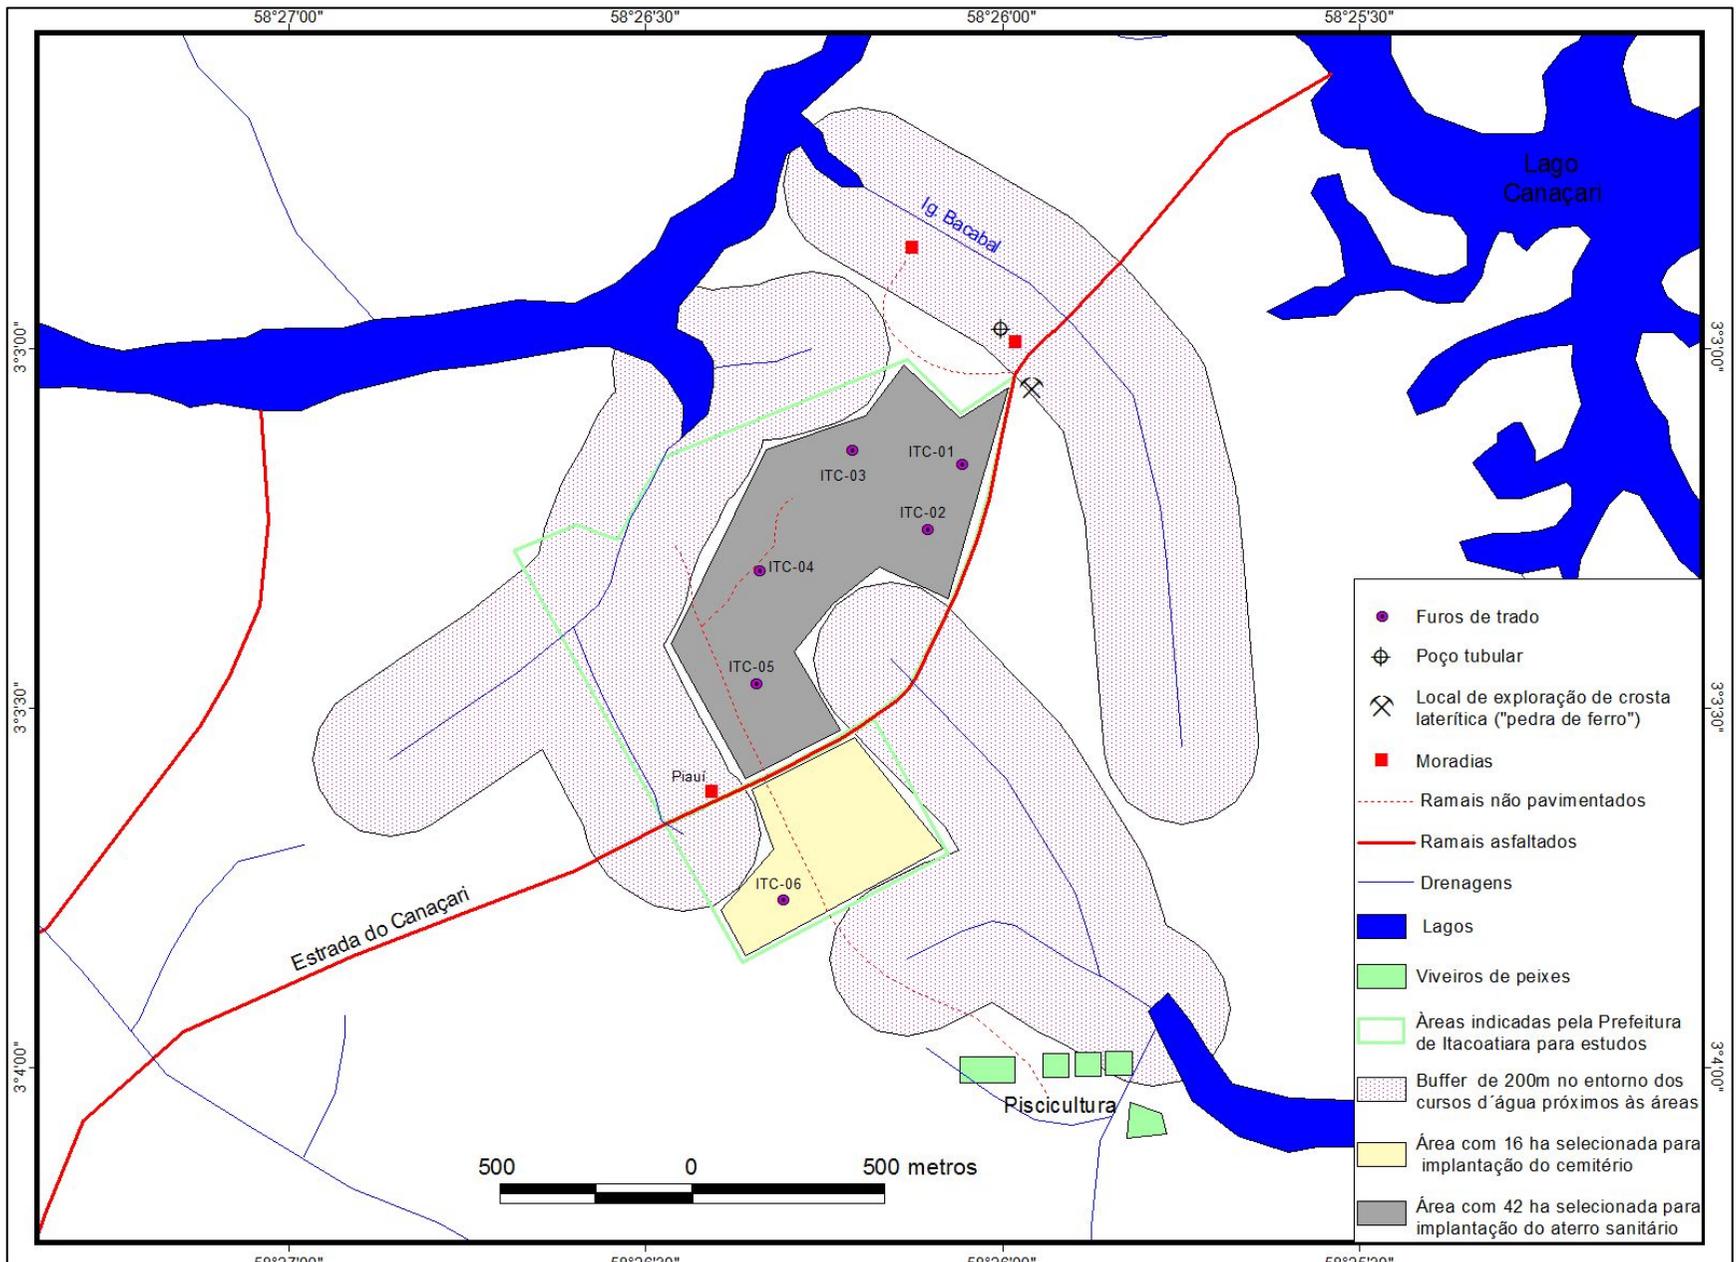
Figura 2: Mapa de detalhe da região de estudo com a situação das áreas avaliadas e selecionadas para implantação do aterro sanitário e do cemitério de Itacoatiara e com a localização dos furos de trado realizados em cada uma delas.

Ao observar em detalhe a área maior sobre uma imagem de satélite Geocover verifica-se que ela é cortada por três drenagens, uma delas apenas em seu curto trecho de cabeceira, com cerca de 80m de extensão; já na área menor ocorre somente a cabeceira de uma das outras duas drenagens citadas (Figura 2). Segundo as normas NBR 10157/87 e 13896/97 da ABNT, que tratam dos critérios para projeto, construção e operação de aterro de resíduos perigosos e não perigosos, o empreendimento deve estar localizado a uma distância mínima de 200 metros de qualquer curso d'água, ressalvando, porém, que o órgão estadual de meio ambiente poderá alterar essa distância. Já as resoluções CONAMA 335/2003 e 368/2006 e a Norma Técnica L1.040/99 da CETESB, que se referem à implantação de cemitérios, não estabelecem o espaçamento mínimo de cursos d'água, apenas citam que estes devem estar a uma distância segura do cemitério. Para efeitos deste laudo, seguindo as normas referentes à construção de aterros, iremos considerar essa “distância segura” também como sendo de 200 metros.

Os trabalhos de campo se iniciaram com o reconhecimento preliminar das duas áreas, por meio de caminhadas em picadas abertas previamente e nos ramais internos já existentes. Esse reconhecimento nas áreas permitiu a identificação mais precisa dos igarapés que as cortam, os quais foram plotados no mapa-base, com auxílio de aparelho GPS, e serviram para orientar a locação das sondagens a partir da criação de “buffers” (zona de proteção) de 200 metros no entorno desses cursos d'água (Figura 2).

Foram feitas seis perfurações a trado durante os trabalhos de campo, cinco na área indicada para aterro sanitário e uma na indicada para cemitério, conforme se observa na Figura 2. As profundidades das sondagens variaram de 4,00 a 6,80 metros e nenhuma atingiu o nível freático (Tabela 1), sendo todas paralisadas ao encontrar o topo de uma camada de crosta laterítica (horizonte de solo onde se acumula o ferro precipitado da solução aquosa intempérica), extremamente endurecida e impenetrável ao trado. Em todas as perfurações foram feitas várias tentativas de ultrapassar essa camada, inclusive com auxílio de uma lâmina metálica espessa utilizada para tentar rompê-la por quebraamento, mas nenhuma teve sucesso (Figura 4).

Pelo exposto acima, foram selecionadas uma área com 42 ha e outra com 16 ha que possuem, **preliminarmente**, boa aptidão técnica para dar suporte respectivamente à implantação do aterro sanitário e do cemitério de Itacoatiara conforme apresentado na Figura 2. Ressalta-se que não é possível ainda **confirmar** a aptidão dessas áreas pois um parâmetro técnico importantíssimo não foi elucidado com as perfurações: o nível das águas subterrâneas (NA).

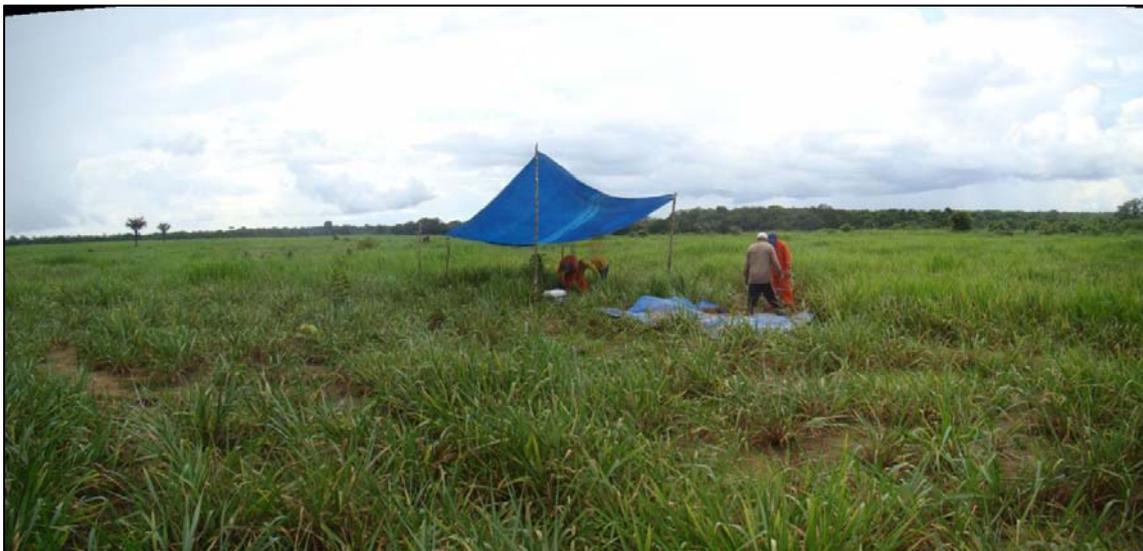
Figura 3: Visão panorâmica parcial da área a sul da estrada do Canaçari indicada para avaliação técnica com vistas à implantação do cemitério de Itacoatiara.

A área de 85 ha é quase toda coberta por floresta secundária (capoeirão), resultado de regeneração vegetal do terreno que teve sua floresta original desmatada e substituída por pastagem, abandonada há vários anos. No extremo sudoeste dessa área observa-se o único morador da mesma, conhecido como “Piauí”, instalado no local a mais de 20 anos. Confronte à moradia do Sr. Piauí está a referida área de 24 ha, desabitada, sendo que metade dela é coberta por pastagem recém-plantada e metade por floresta secundária (Figuras 2 e 3).

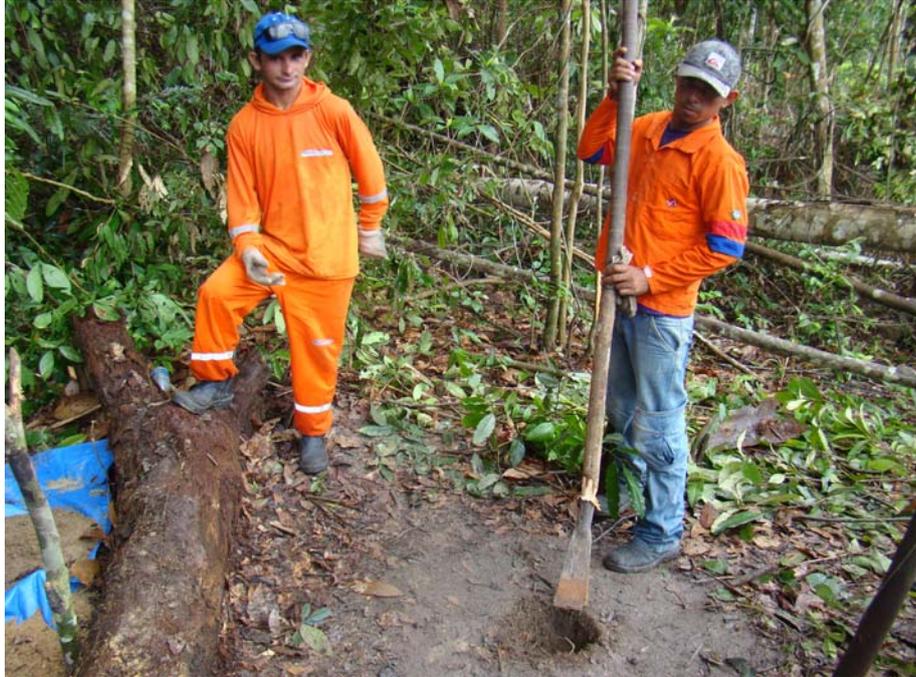
Figura 4: Ferramenta utilizada para tentar romper a crosta laterítica encontrada no furo ITC-03 a 4,0 metros de profundidade.

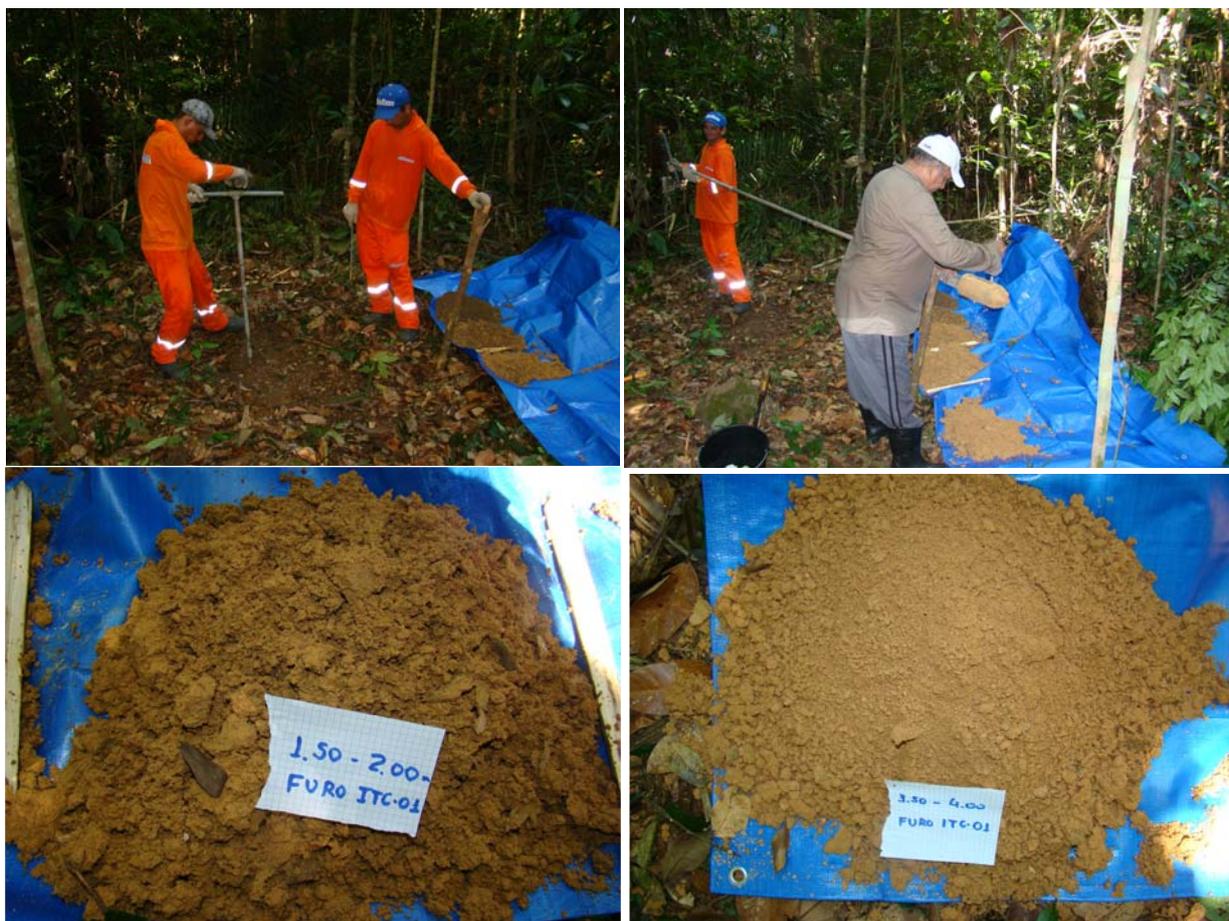
FURO ITC-01 (Figura 5):

- 0,00 a 0,60m: solo orgânico, argiloso, com cor de café;
- 0,60 a 1,90m: solo essencialmente argiloso, com consistência plástica, de cor ocre a marrom-clara;
- 1,90 a 4,00m: argila pouco arenosa, solta, de coloração alaranjada a ocre-clara;
- 4,00 a 5,40m: argila areno-siltica, alaranjada-clara, com alguns grânulos de plintita (micro-concreções ferruginosas) que aumentam com a profundidade;
- 5,40 a 5,50m: crosta laterítica avermelhada, endurecida, impenetrável ao trado.

Figura 5 - Aspectos da perfuração e do material atravessado em dois intervalos do furo ITC-01.

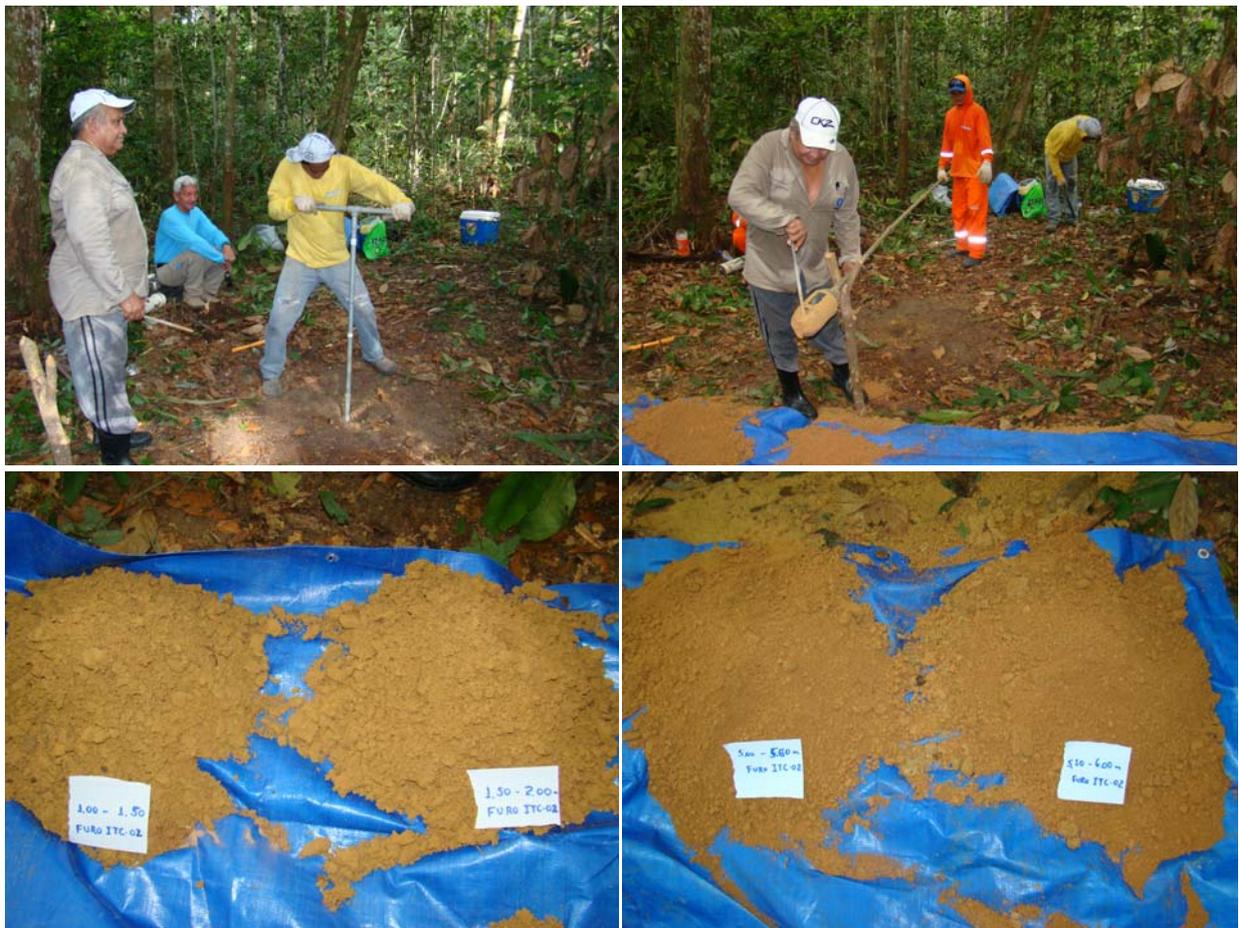
FURO ITC-02 (Figura 6):

- 0,00 a 0,60m: solo orgânico, argiloso, de cor marrom-escura;
- 0,60 a 2,50m: solo argiloso, com pouca areia fina, de consistência semi-plástica, e cor marrom-clara a ocre;
- 2,50 a 4,80m: argila pouco arenosa (menos areia que no intervalo anterior), solta, alaranjada-clara a amarronzada;
- 4,80 a 5,50m: argila arenosa, solta, alaranjada, com aumento de areia em profundidade;
- 5,50 a 6,30m: areia fina muito argilosa, de coloração alaranjada, com presença de grânulos de plintita. A partir de 6,10m o material torna-se menos argiloso, mais avermelhado e mais consolidado;
- 6,30 a 6,35m: crosta laterítica avermelhada, endurecida, impenetrável ao trado.

Figura 6 - Aspectos da perfuração e do material atravessado em quatro intervalos do furo ITC-02

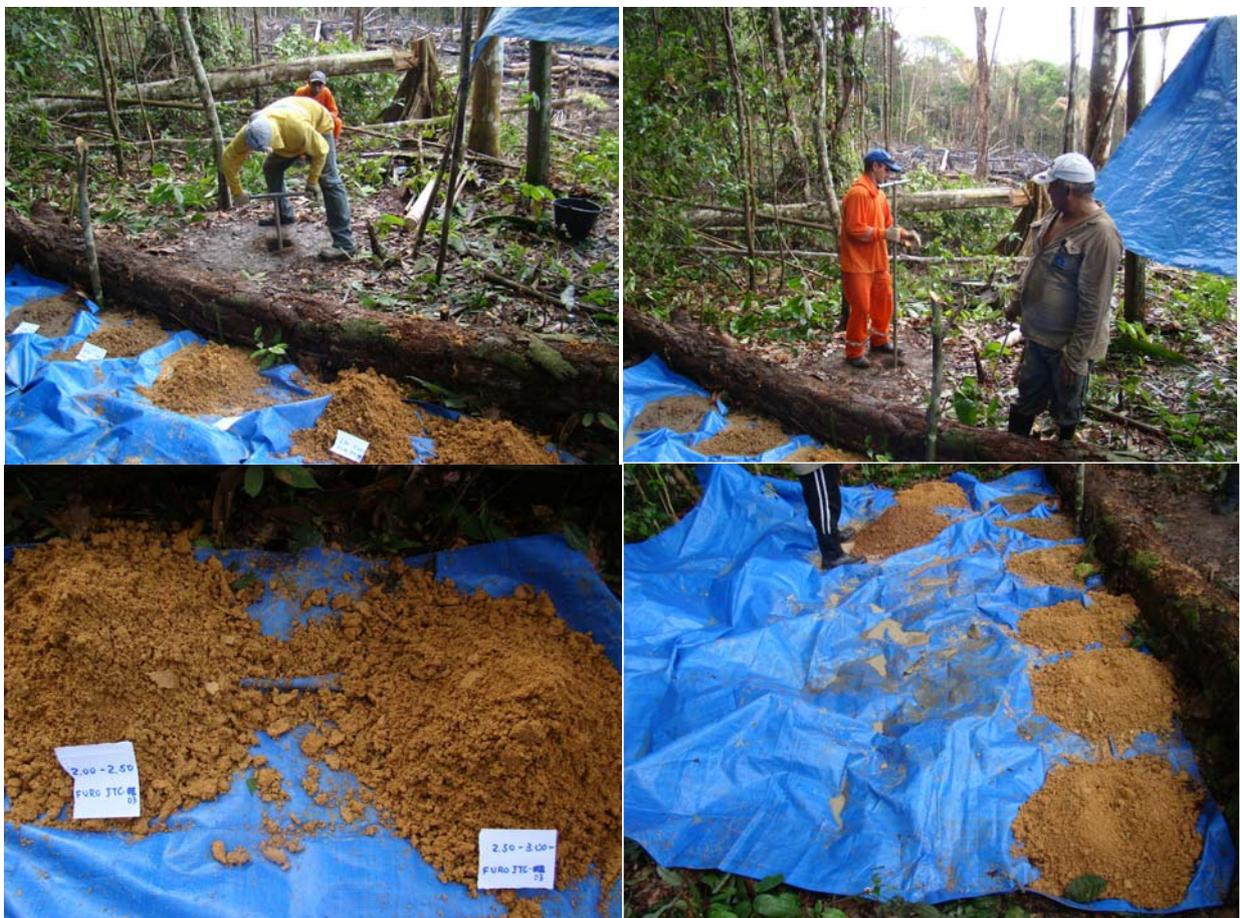
FURO ITC-03 (Figura 7):

- 0,00 a 0,80m: solo orgânico, argiloso, de cor marrom-escura a café, com muitos restos de raízes;
- 0,80 a 3,40m: solo argiloso, de coloração alaranjada/ocre, de caráter semi-plástico e com significativa porcentagem de areia fina;
- 3,40 a 3,90m: areia fina argilosa, de coloração alaranjada com manchas avermelhadas, com presença de muitos grânulos de plintita;
- 3,90m – 4,00m: crosta laterítica avermelhada, endurecida, impenetrável ao trado.

Figura 7 - Aspectos da perfuração e do material atravessado em vários intervalos do furo ITC-03.

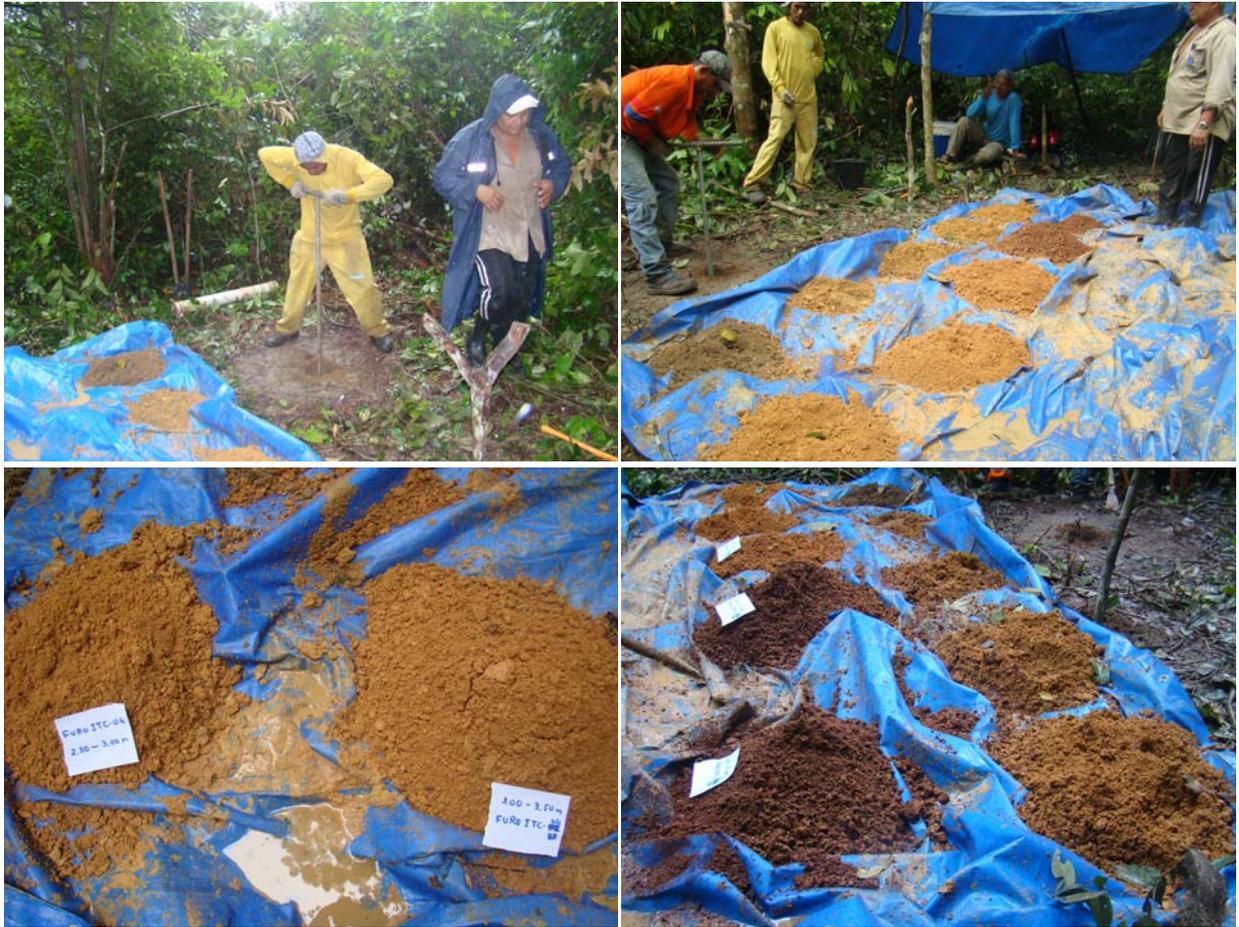
FURO ITC-04 (Figura 8):

- 0,00 a 0,60m: solo orgânico, argiloso, de cor marrom-escura;
- 0,60 a 4,30m: solo argilo-arenoso (pouca areia fina), com caráter semi-plástico, de coloração alaranjada-clara a ocre. A quantidade de areia vai decrescendo com a profundidade;
- 4,30 a 4,90m: horizonte laterítico, argilo-arenoso, de coloração avermelhada, muito consistente (horizonte de difícil penetração ao trado);
- 4,90 – 5,00m: crosta laterítica avermelhada, endurecida, impenetrável ao trado.

Figura 8 - Aspectos da perfuração e do material atravessado em vários intervalos do furo ITC-04.

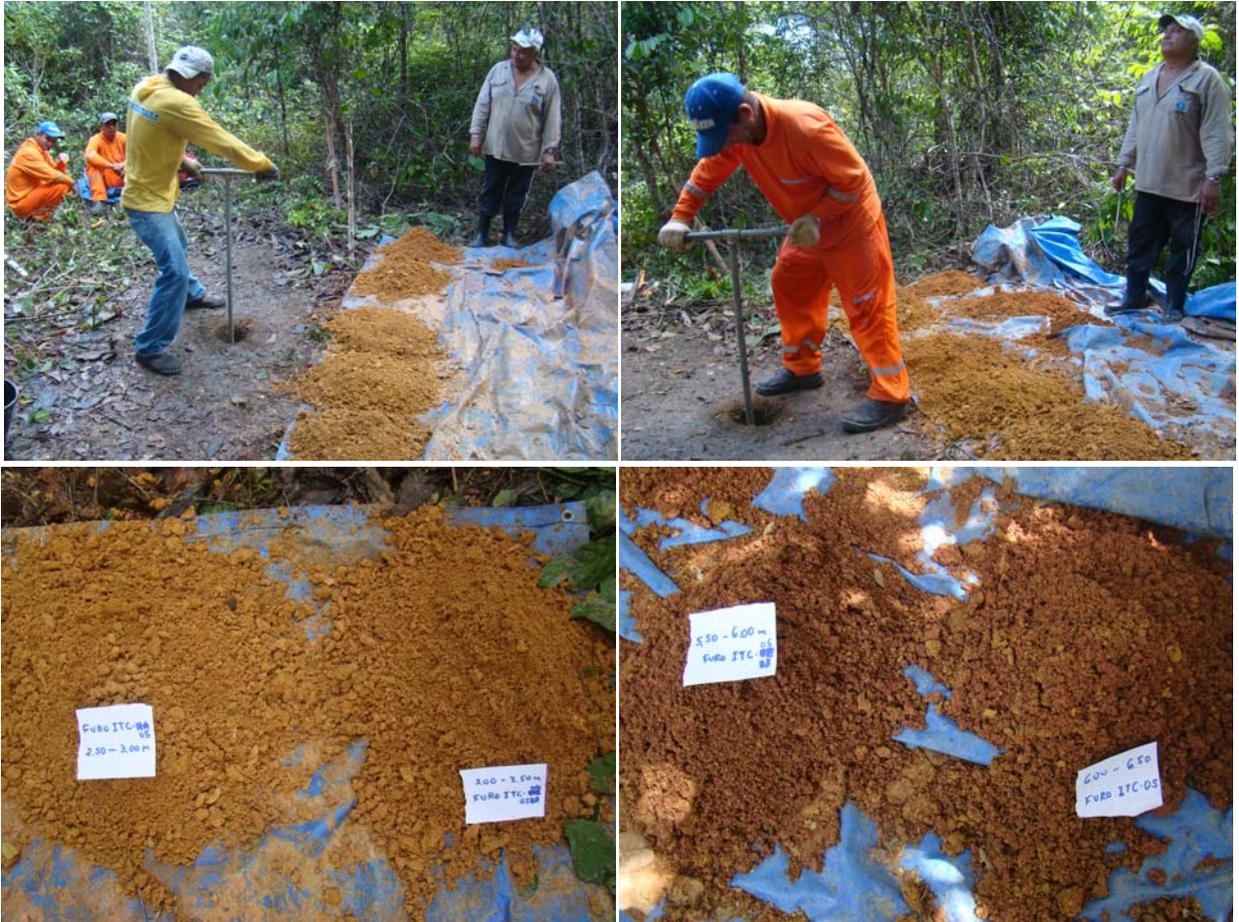
FURO IT-05 (Figura 9):

- 0,00 a 0,50m: solo orgânico, argiloso, de cor marrom-escura, com muitos restos de raízes;
- 0,50 a 5,20m: solo argiloso, de consistência plástica, com coloração alaranjada-clara a ocre. A partir de 1,50m ocorre um pouco de areia fina e a partir de 4,80m o material torna-se mais avermelhado e observam-se grânulos de plintita;
- 5,20 a 6,80m: horizonte laterítico, argilo-arenoso, de coloração avermelhada a amarelada, muito consistente (horizonte de difícil penetração ao trado);
- 6,80m: crosta laterítica avermelhada, endurecida, impenetrável ao trado.

Figura 9: Aspectos da perfuração e do material atravessado em quatro intervalos do furo ITC-05

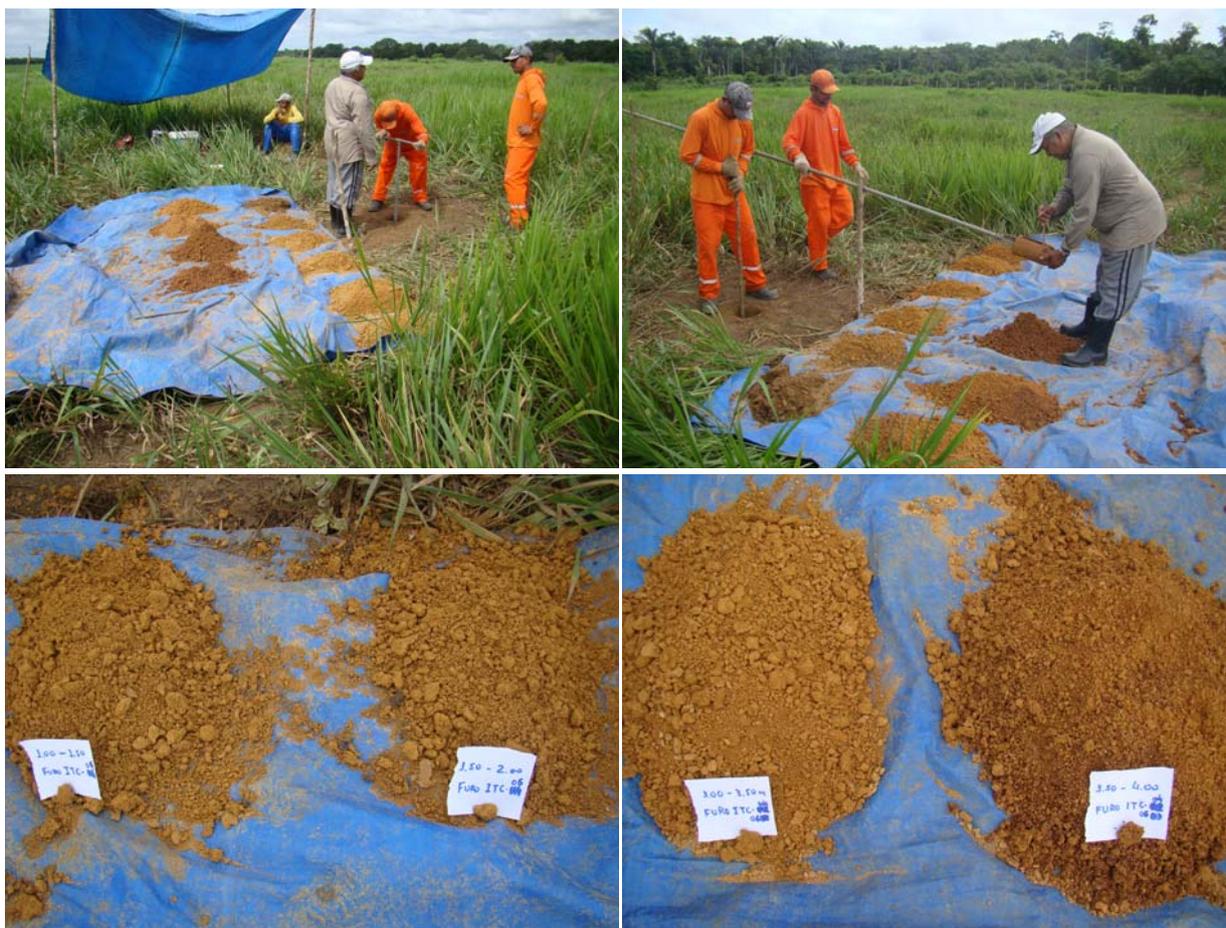
FURO ITC-06 (Figura 10):

- 0,00 a 0,50m: solo orgânico, argiloso, de cor cinza-escura;
- 0,50 a 3,90m: solo argiloso, com pouca areia fina, de coloração alaranjada/ocre, com caráter plástico. A partir de 3,0m o material contém percentagem pouco maior de areia fina;
- 3,90 a 4,80m: horizonte laterítico, argilo-arenoso, de coloração avermelhada a amarelada, muito consistente (horizonte de difícil penetração ao trado);
- 4,80m: crosta laterítica avermelhada, endurecida, impenetrável ao trado.

Figura 10: Aspectos da perfuração e do material atravessado em quatro intervalos do furo ITC-06

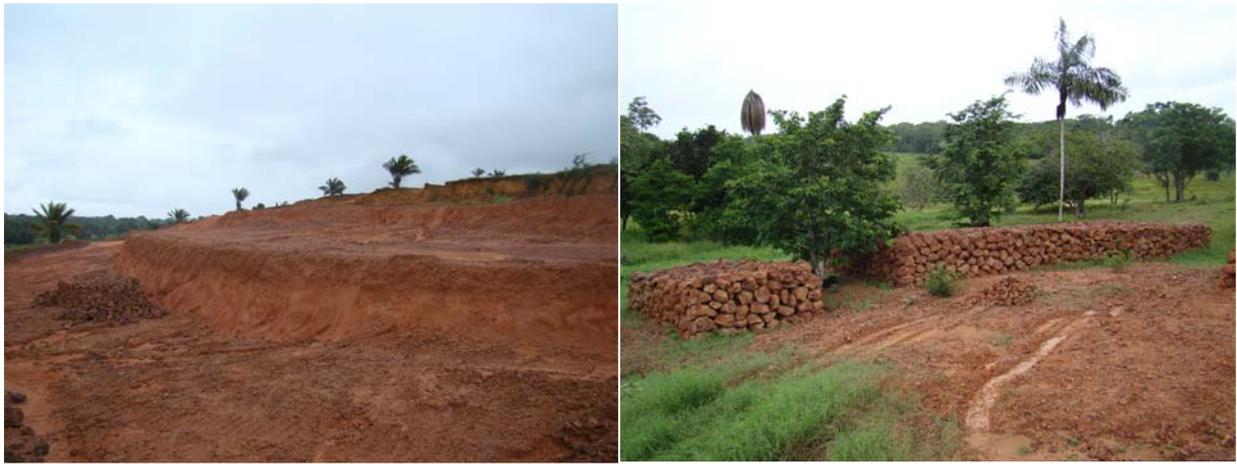
Figura 11: Vistas do local de exploração de crosta laterítica, em blocos destinados à construção civil, nas adjacências de uma das áreas avaliadas (vide Figura 2).

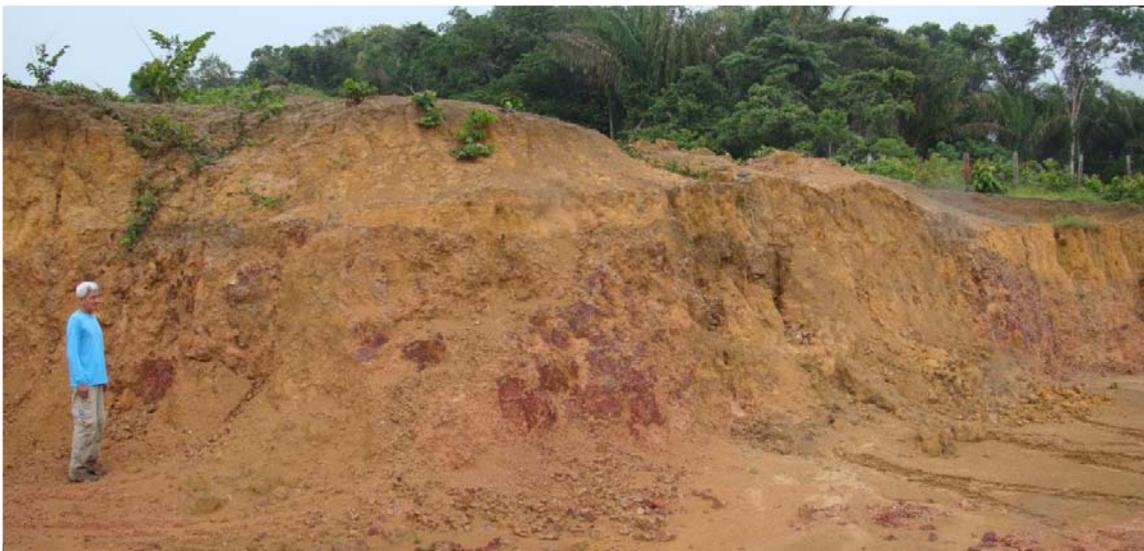
Figura 12: Vista frontal de barranco que foi escavado para lavra de crosta laterítica onde pode ser observado o perfil típico do solo local e a espessura métrica da crosta avermelhada.
